# Maintenance des ouvrages en terre sur lignes à grande vitesse

## High speed railways earthworks maintenance

Talfumière V., Girier-Bichon C., Néel J.-B.  
SNCF, Direction PSI, Saint-Denis, France

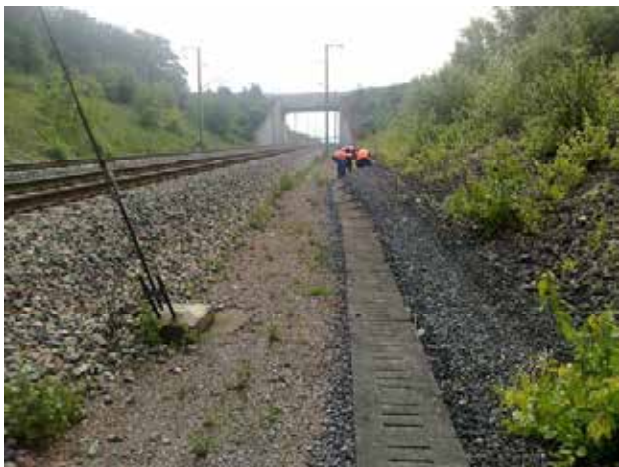
Photo 2: Exemple d'incident peu grave sur la LGV Est Européenne – glissement d'un talus de déblai avec soulèvement de la piste et du fossé

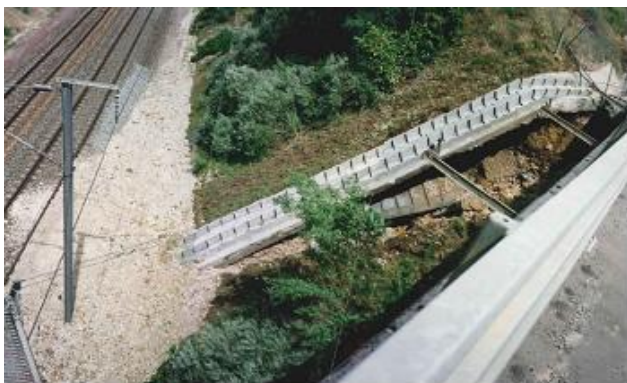
Photo 3 : Exemple d'incident sur la LGV Atlantique ayant eu des répercussions sur les circulations ferroviaires – érosion de talus aux abords d'une descente d'eau

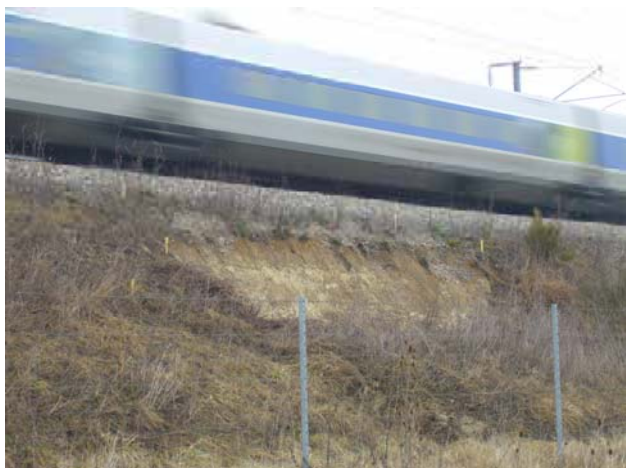
Les remblais sont parfois le siège de glissement, la plupart du temps superficiels. Leur épaisseur peut varier de quelques décimètres (glissement de la terre végétale) jusqu'à quelques mètres, pouvant tangenter le plan fictif P1 (3/2 par rapport à la crête de la banquette de ballast) à partir duquel des mesures vis-à-vis de la sécurité des circulations peuvent être envisagées (voir photo 4).

Photo 4 : Glissement de bord de remblai sur la LGV Est Européenne

- le mauvais compactage du bord du remblai ou absence de retrait du remblai excédentaire après le compactage, qui peut ensuite se gorger d'eau
- la mise en œuvre du matériau à des teneurs en eau trop fortes : le matériau s'essore progressivement vers l'extérieur créant des instabilités de bord,
- l'alimentation du corps de remblai par des écoulements superficiels circulant au niveau de la plate-forme ferroviaire perméable ou dans les caniveaux à câbles.

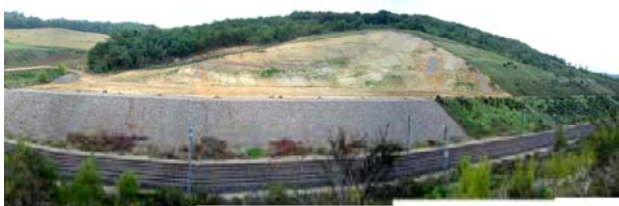
Les deux principaux ouvrages se situent sur la LGV Méditerranée (déblai de Chabrilan et déblai des Ayasses) ; ils ont été le siège du glissement de deux collines, générant le soulèvement de la plate-forme ; le traitement a été et sera réalisé par terrassement avec amélioration du drainage interne et superficiel. Le premier ouvrage nommé a nécessité, lors d'une période de crise après un épisode pluvieux exceptionnel, la mise en place d'une surveillance particulière avec un suivi dont la fréquence a été très impactante pour les services de l'Infrastructure.

Photo 5 : Vue générale du déblai des Ayasses sur la LGV Méditerranée
