Demi - journée Scientifique et Technique - 18 octobre 2019

# Histoire, diagnostic et confortement de l'église Saint-Bernard (Lyon)

*Fabrice EMERIAULT (Laboratoire 3SR Grenoble)*

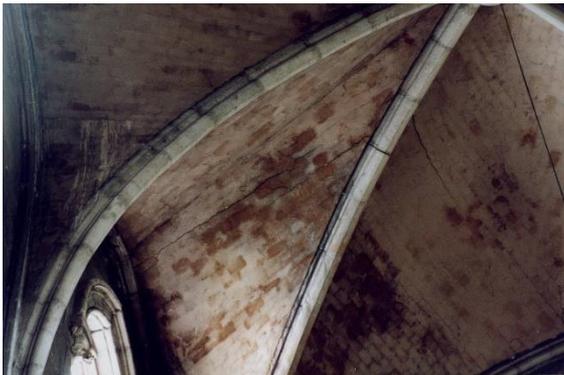
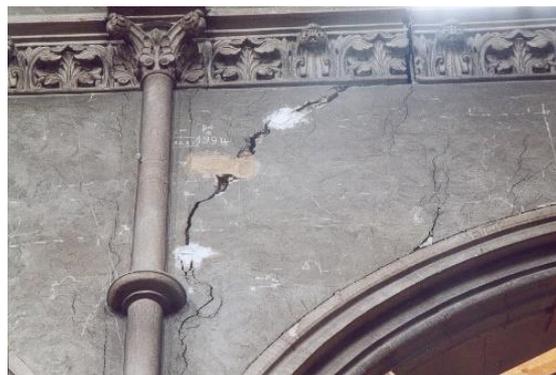
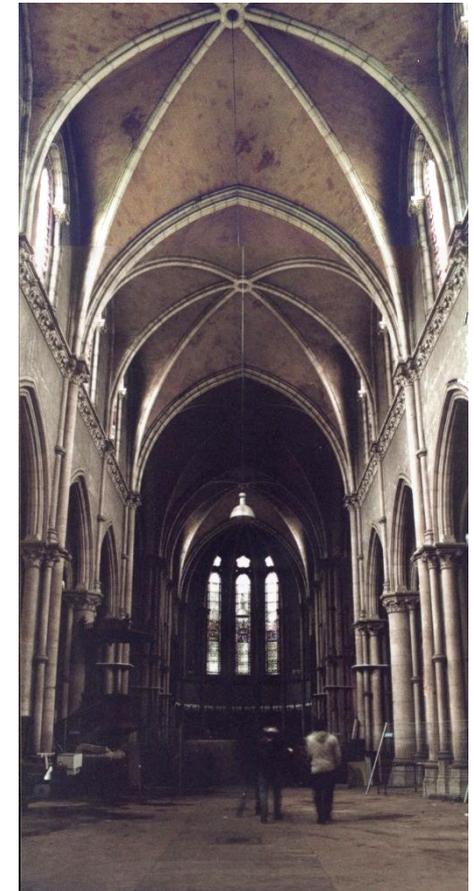
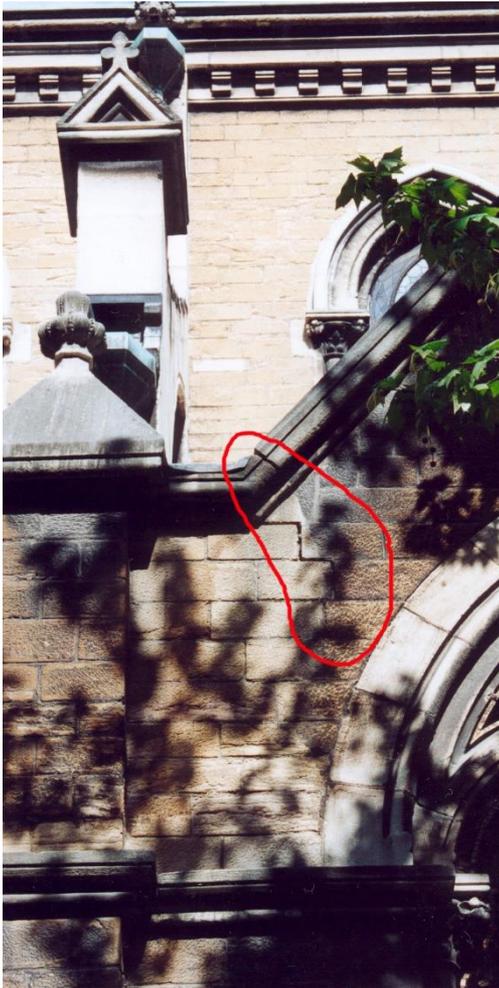
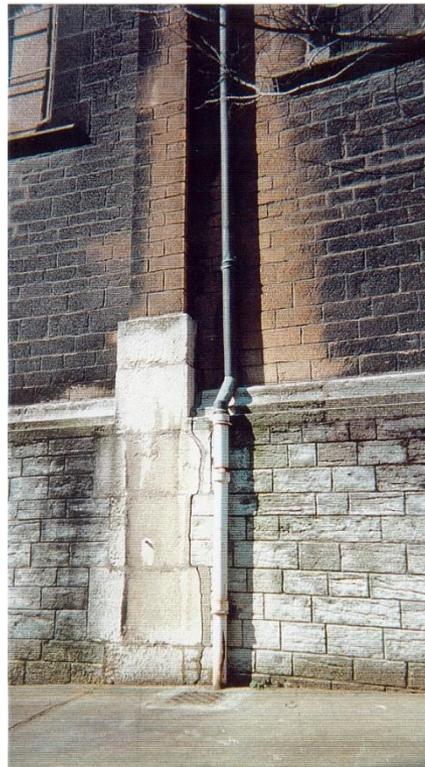
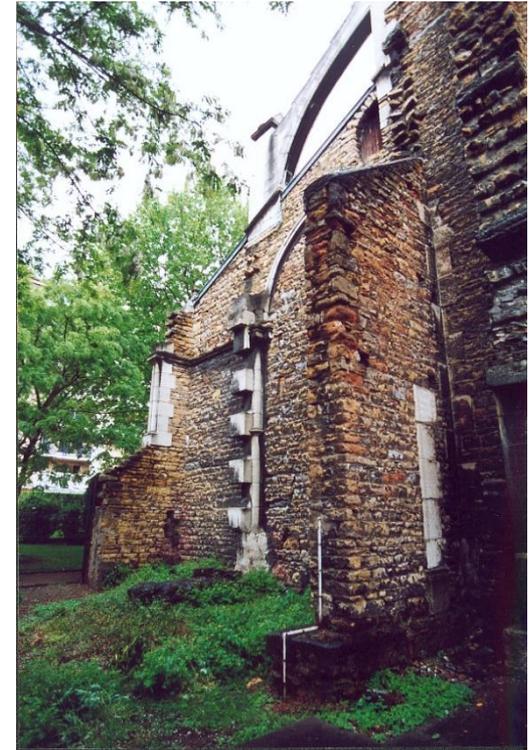
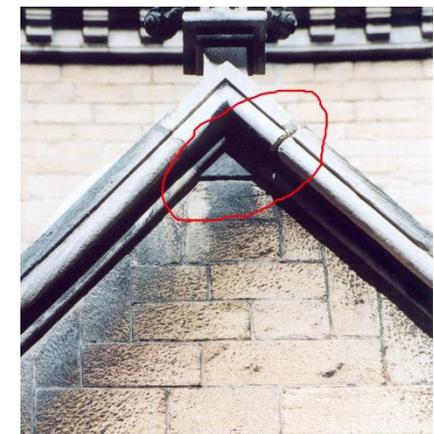
Entre 1991 et 1992 les mouvements s'accélérent : le curé de la Paroisse fait état de nouvelles fissures importantes ainsi que de l'éclatement de dalles au sol côté Sud-Est de l'église.

- Fissuration des parois verticales des **quatre premières travées**
- Ouverture des fissures jusqu'à **2 ou 3 cm**
- Localisées dans les **zones de remplissage en maçonnerie**, les corniches et la structure des baies
- Les dallages de la nef et des bas-côtés ont subi des **tassements importants** (jusqu'à 4 cm), notamment dans la partie sud-est qui n'a pas subi de confortement

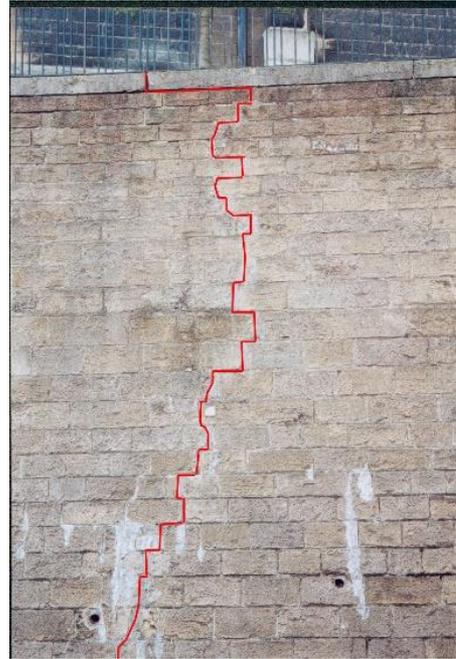
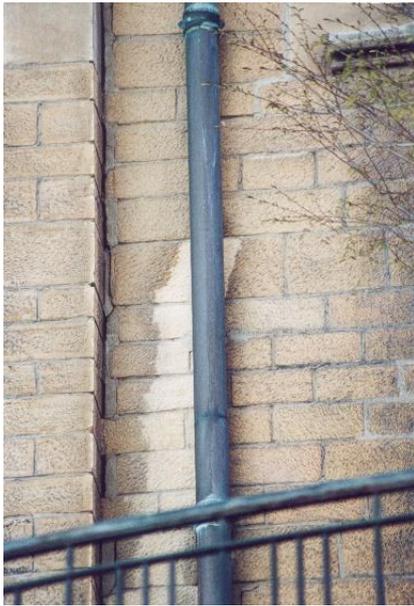
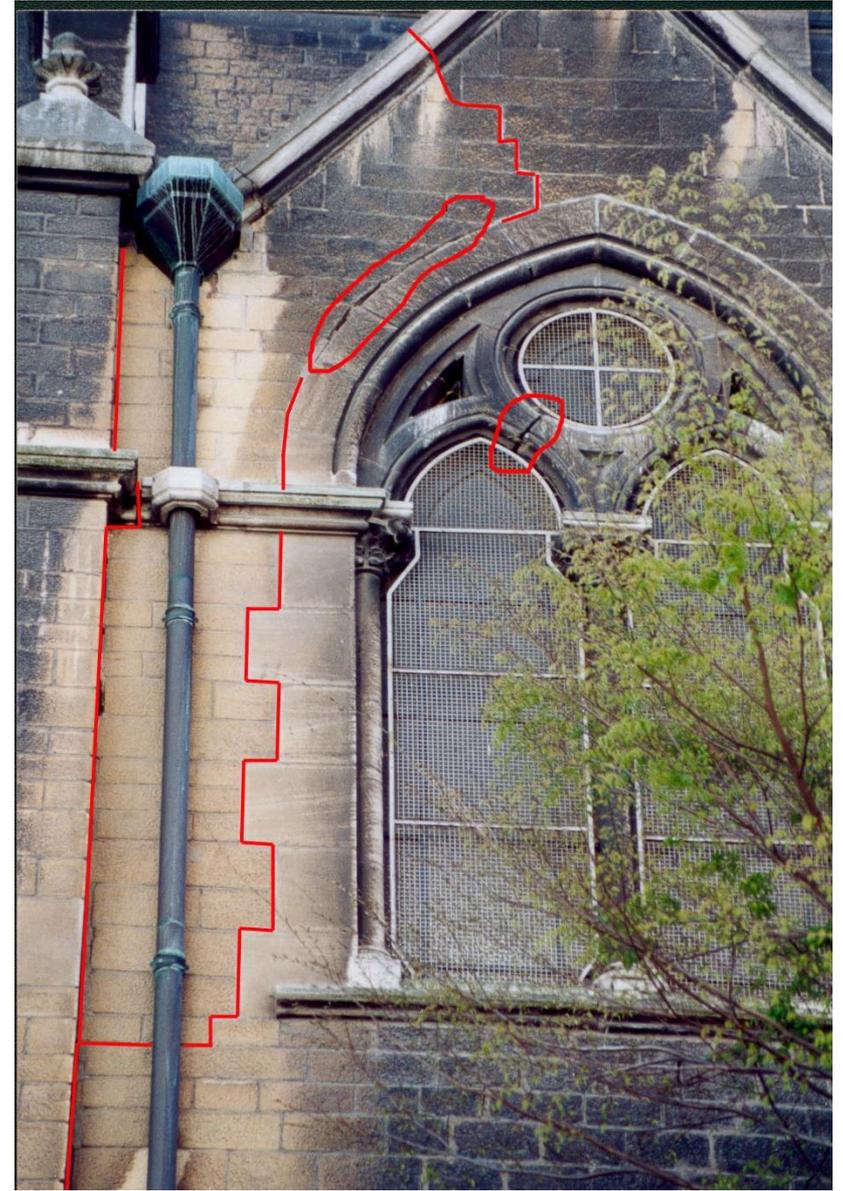
- Grandes fissures localisées sur les chapelles latérales (3<sup>e</sup> travée)  
= **mouvement de l'édifice dans son ensemble**

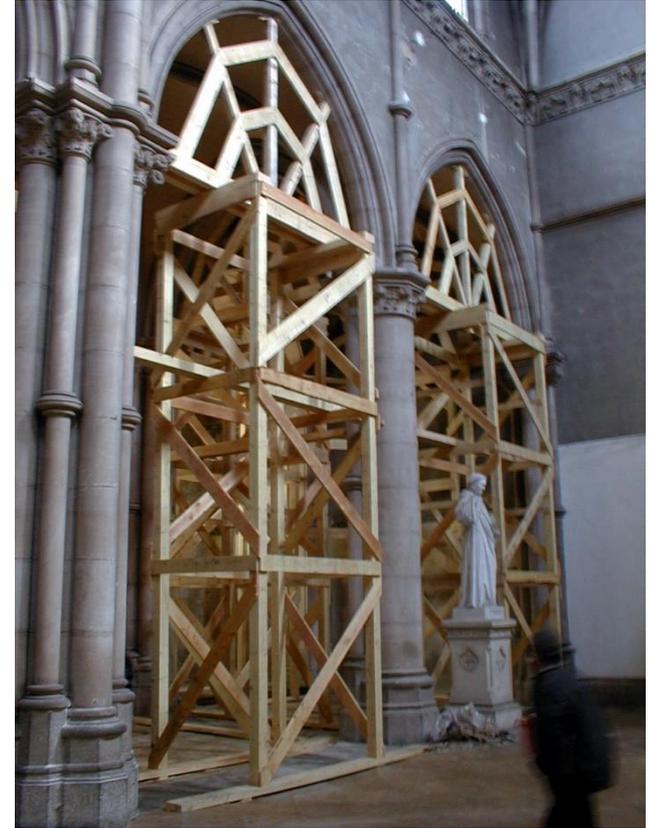
- Surveillance de l'édifice par un géomètre ;
- Installation d'une structure bois destinée a supporter la travée Sud -Est;
- Une série de témoins est placée sur les fissures;

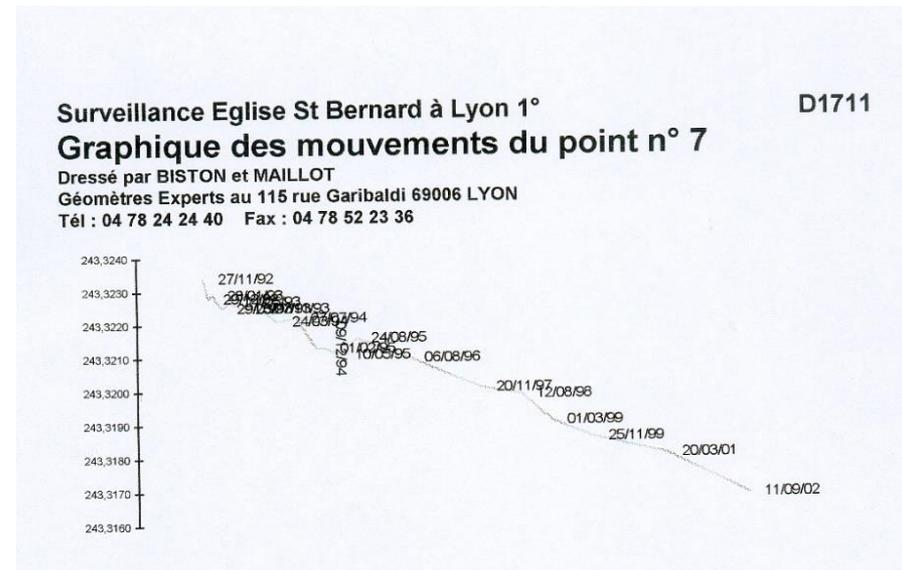
Les mouvements sont observés sur les murs de l'église dans la zone Saint Sébastien - Colbert

Aucun mouvement significatif n'est enregistré sur les murs de soutènements et les galeries.

Pilier extérieur sud = 7 mm de tassement en 10 ans

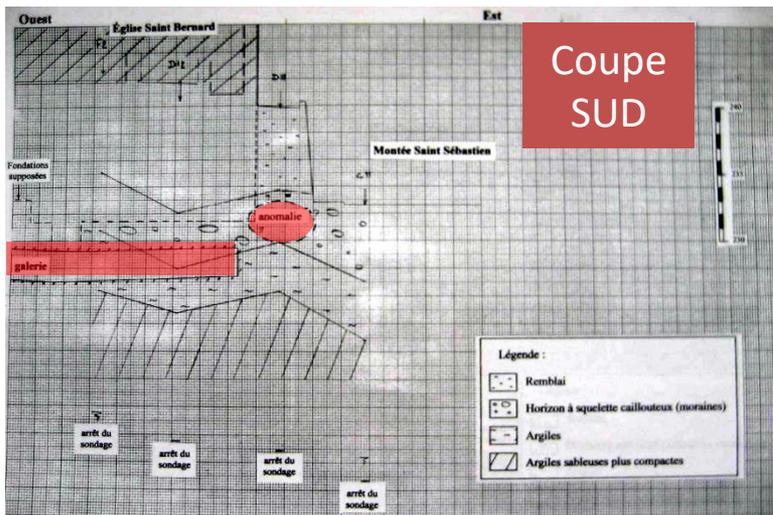
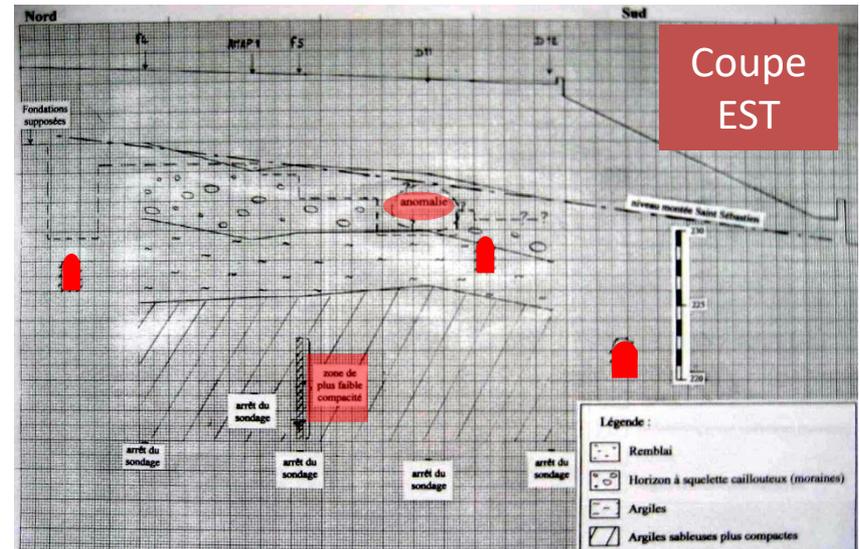
En 1994, un diagnostic géotechnique conclut à une très mauvaise qualité des terrains d'assise de l'église mais sans exclure un glissement d'ensemble du bâtiment côté Sud et la présence éventuelle d'un vide sous-jacent dû à l'effondrement d'une galerie non reconnue.

- La moraine recouvre deux couches d'argiles distinctes au comportement mécanique différent
- Anomalies dans les terrains à 10m et 24m de profondeur

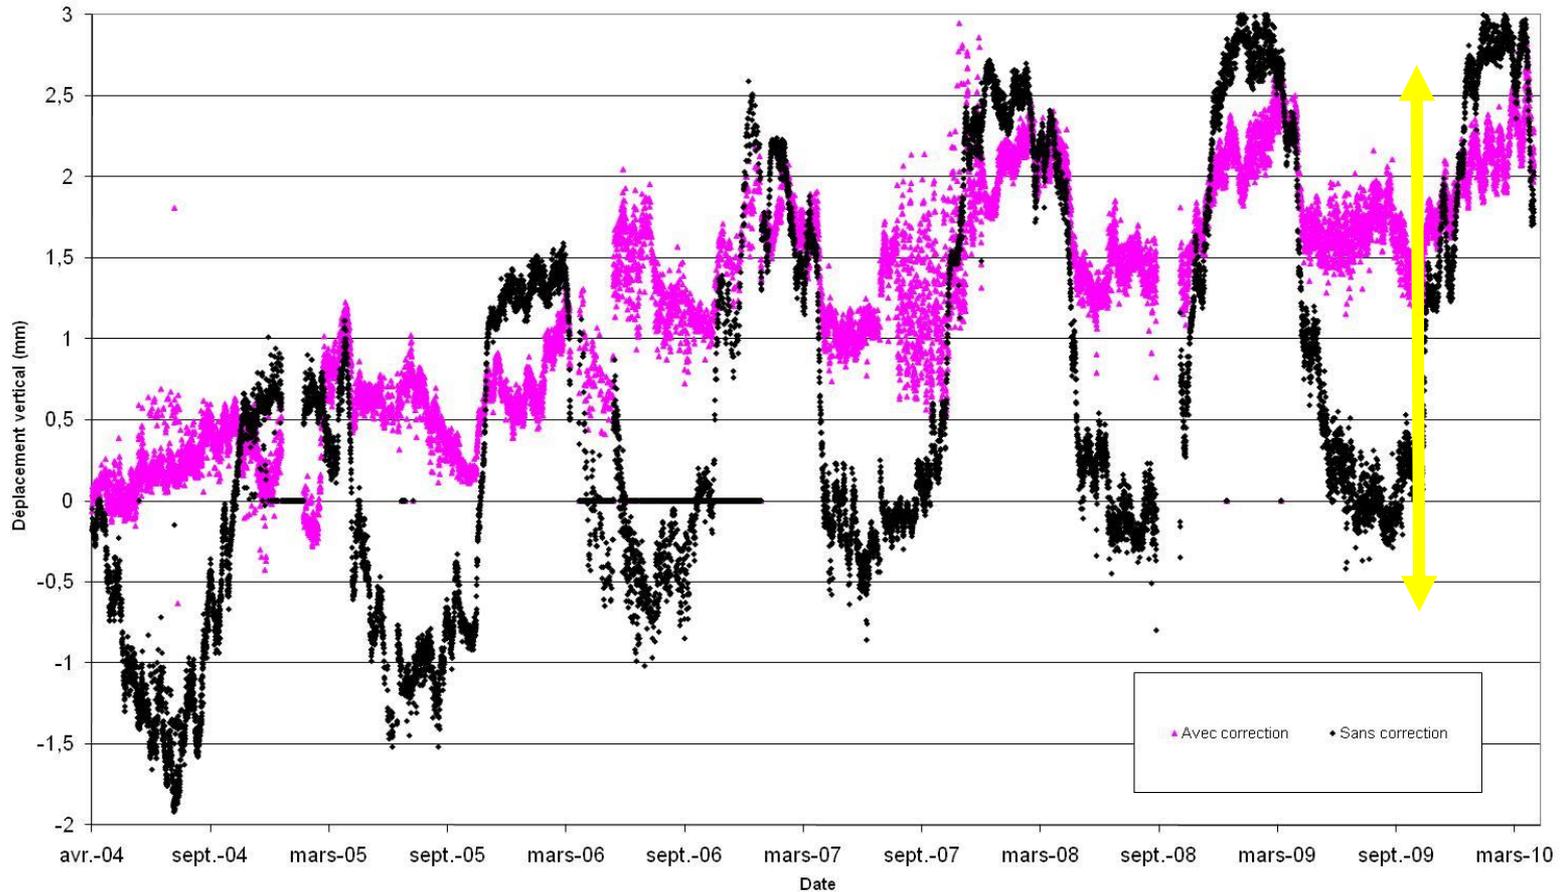
# Nivellement

Mouvements « bruts » corrélés avec la température

Mouvements corrigés de la température limités mais avec phénomène d'accumulation qui s'est infléchi depuis les travaux de l'été 2007

Mêmes observations pour les autres points: Peu ou pas de mouvement différentiel

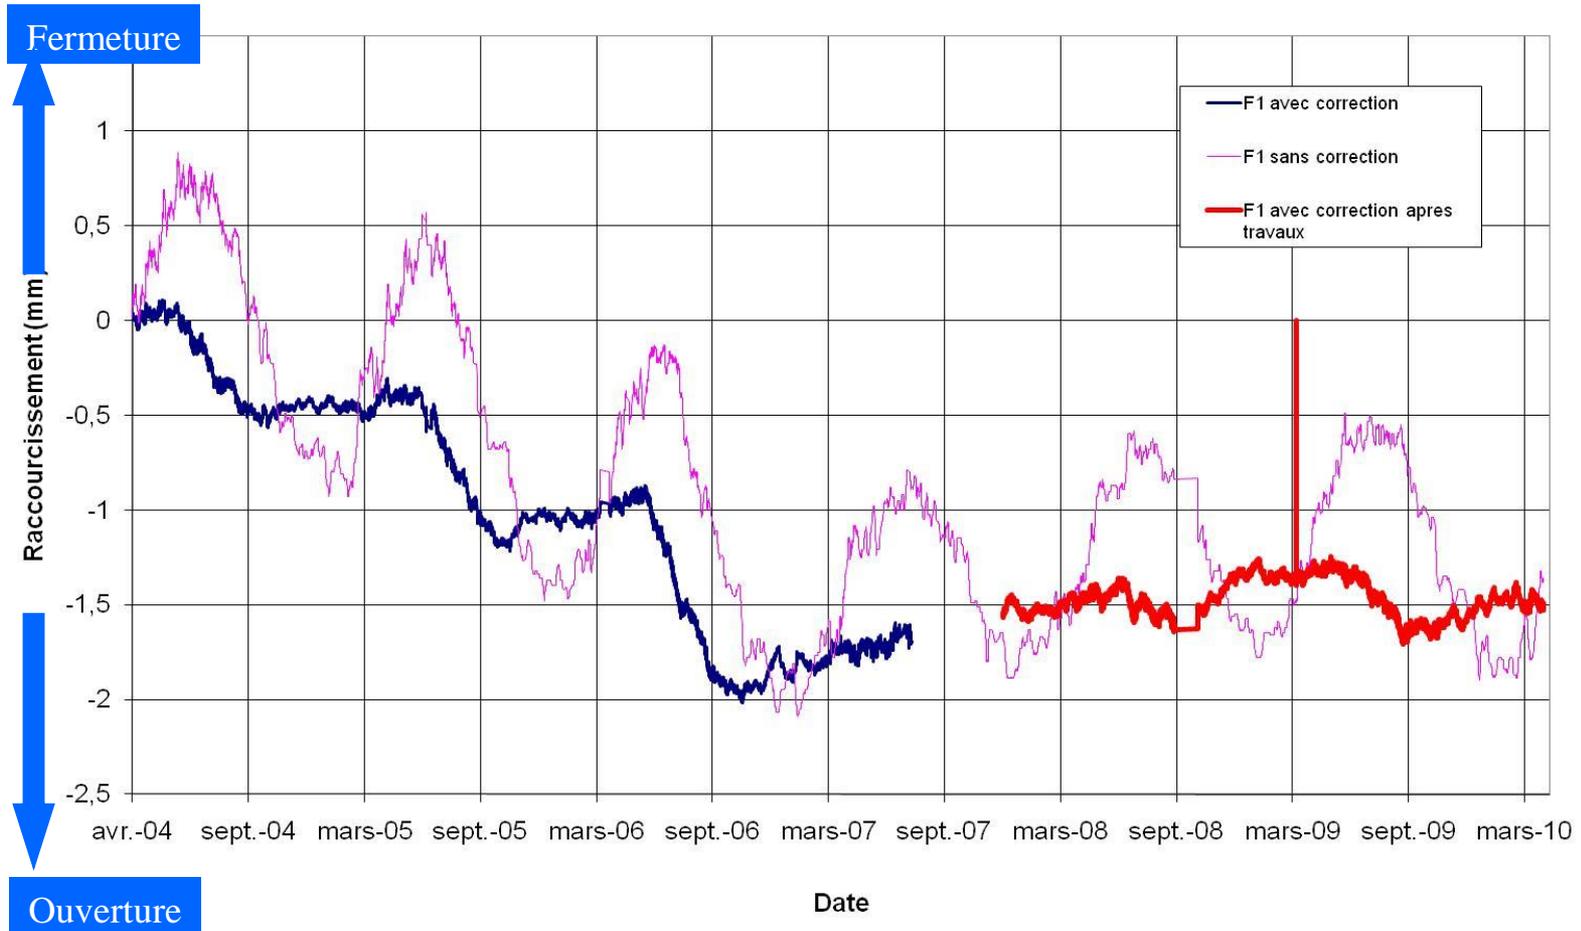
# Fissuromètre F1

Accumulation des déplacements corrigés d'environ 0.5 mm d'ouverture par an jusqu'au début des travaux

Stabilisation de l'ouverture de fissure depuis la pose du tirant

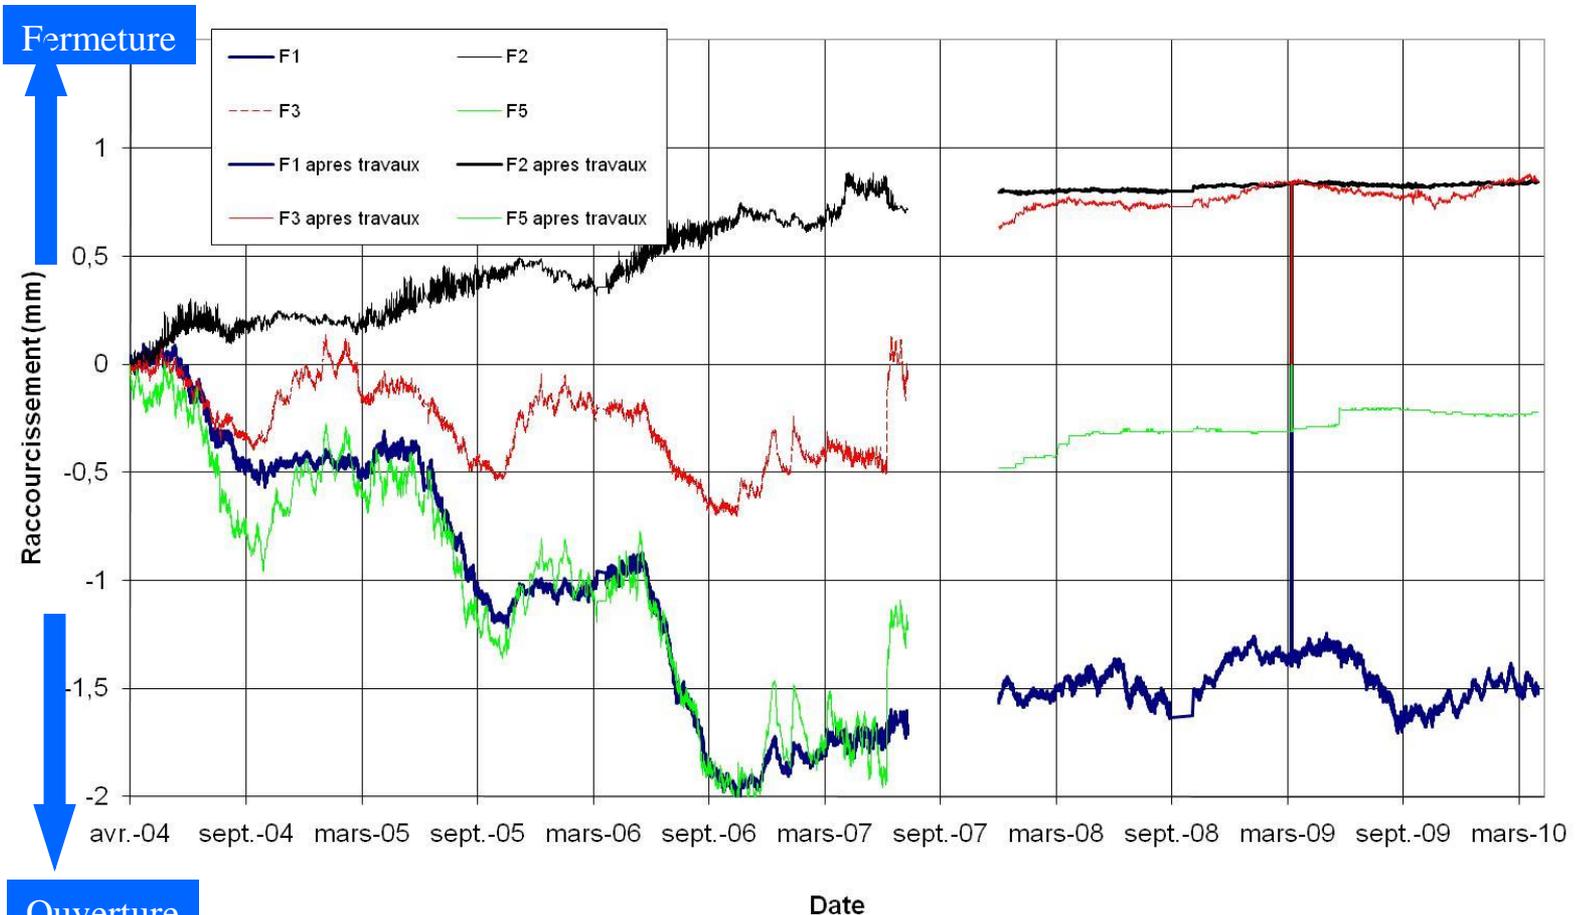
# Fissuromètres

Mouvements semblables pour F1, F3 et F5 (orientés Nord-Sud)  
Mouvement de 0.25 mm/an pour F2 (déplacement perpendiculaire à F5)  
Mouvements très faibles pour F4 et F6 (fissures non actives)

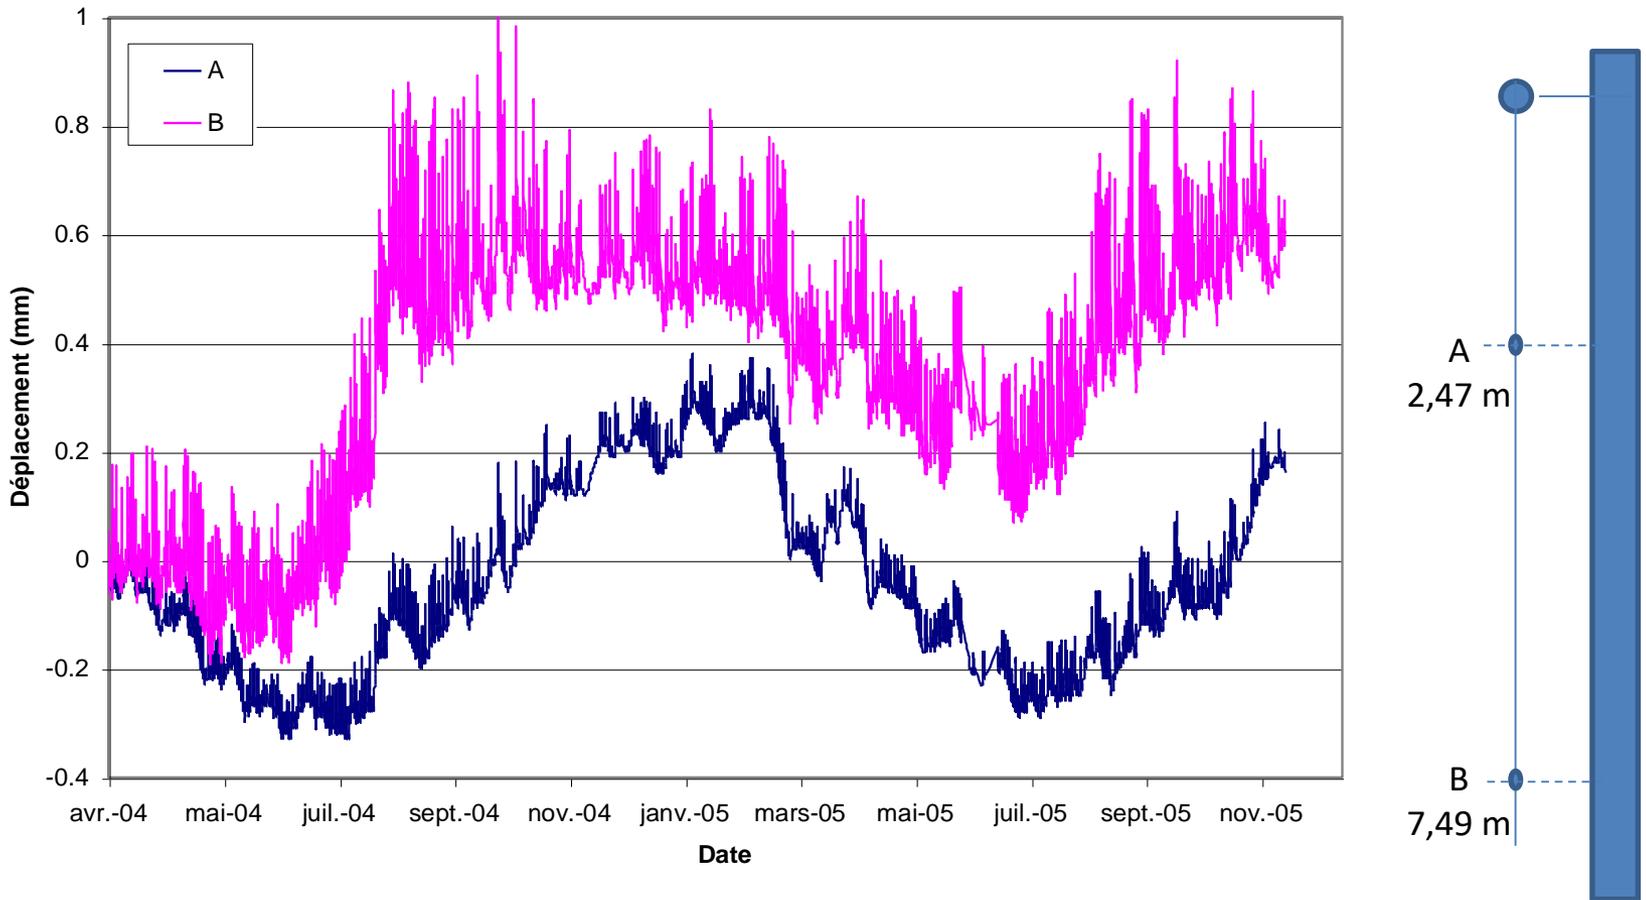
A bien corrélé avec la température, pour B le phénomène est moins marqué

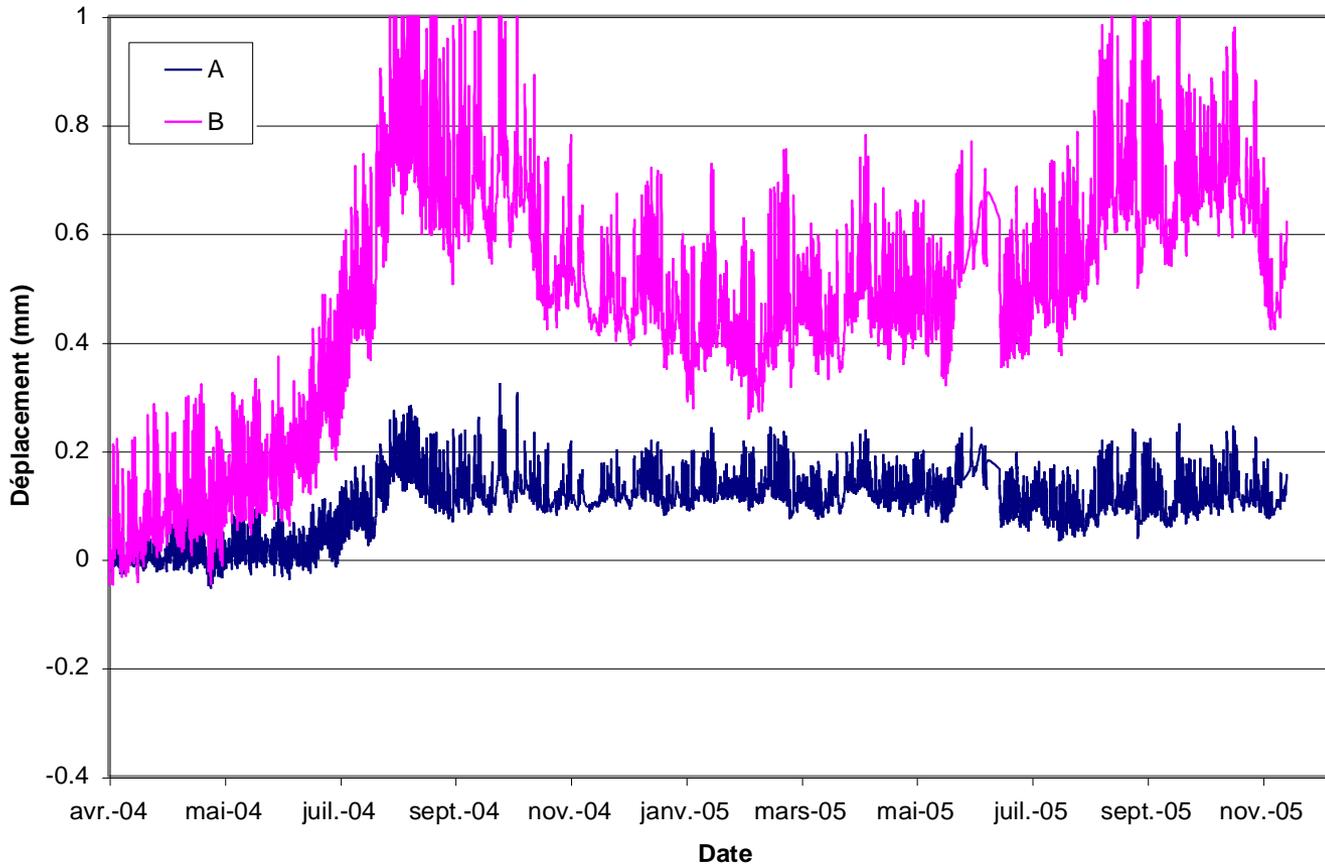
Après correction, mouvements faibles (0.15 et 0.45 mm)

Rapport proche de celui des bras de levier (2.47 / 7.9)

Déplacement 0.45 mm comparables à ceux de F1, F3 et F5 à la même hauteur

**Mouvement majoritairement de rotation d'ensemble de la façade**

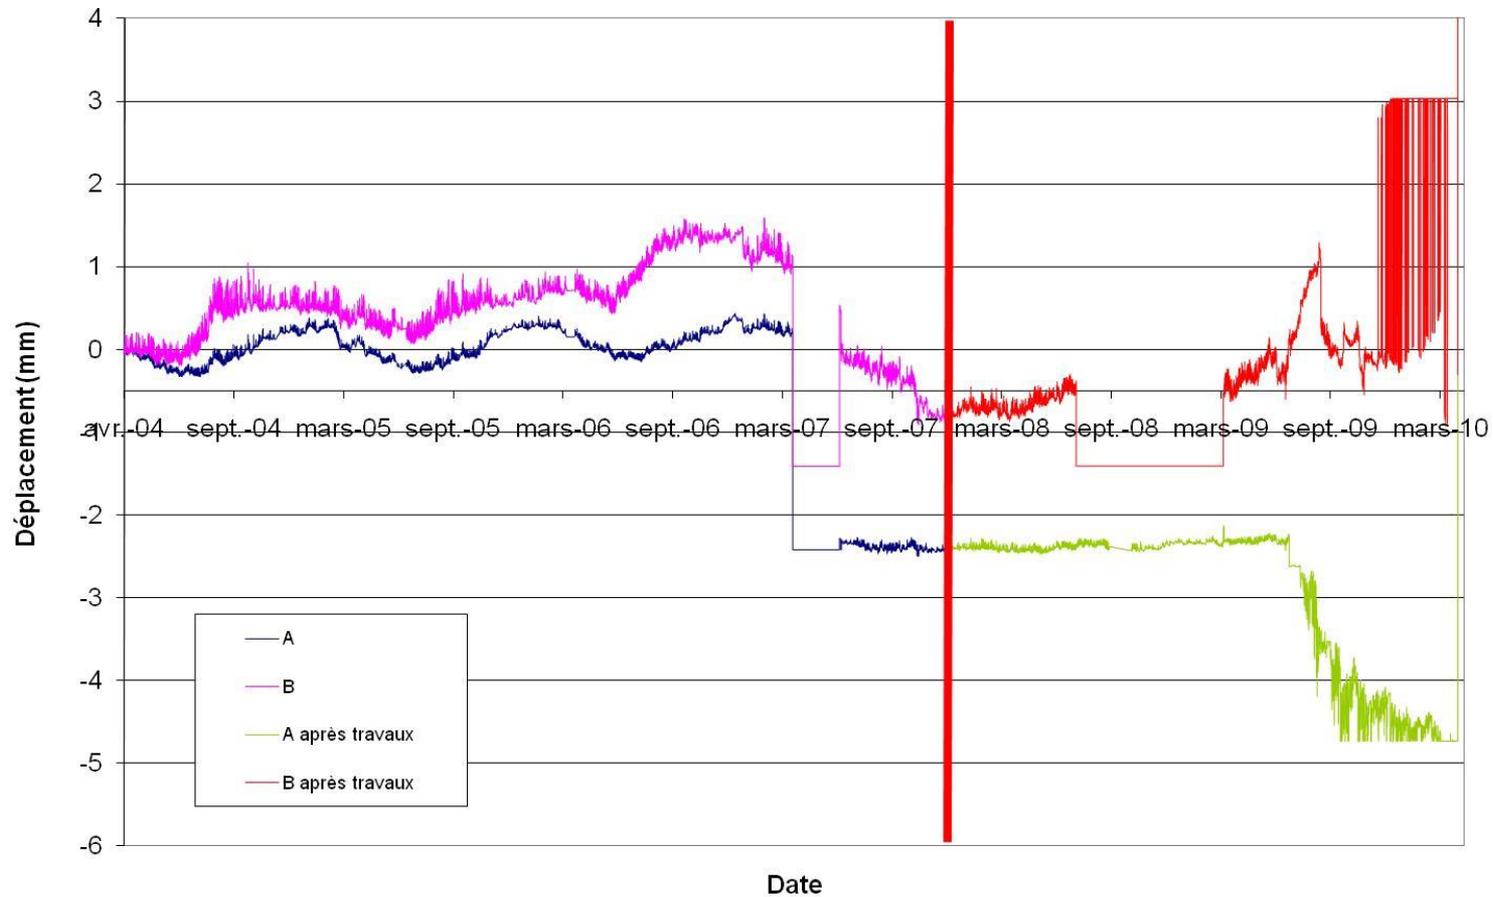
Effet des travaux sur A (redressement vers le Nord) sensiblement stabilisés  
Capteur défectueux après juin 2009
