Les ouvrages de soutènement

Partie 2 : les ouvrages en remblai renforcé

*Réparation ou renforcement par clouage
(technique et exemple) avec ou sans voile béton :
exemple d'étude de réparation*

Ouvrages concernés : Murs en terre armée n°1 et n° 2 d'un remblai d'accès d'un viaduc , date 1976

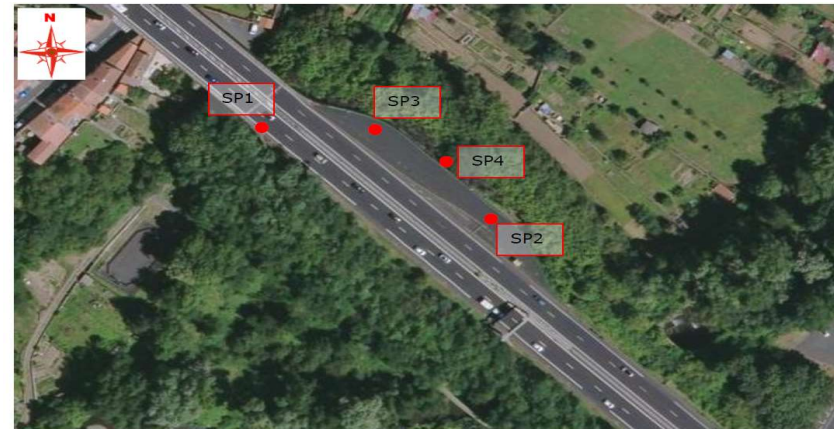
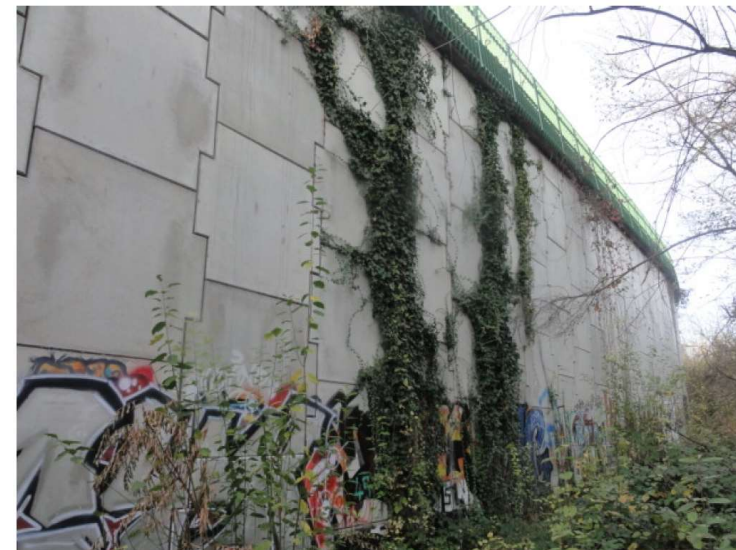
Extrait rapport investigations géotechniques

- déversement vers l'aval généralisé acceptable (de l'ordre de 3 à 10 mm/m)
- valeurs plus importantes relevées (de l'ordre de 13 à 33 mm/m) certains profils
- décrochement entre écailles (maximum 15 mm),
- épaufrures et armatures apparentes localement,
 - 20 lanières inspectées, lanières majoritairement en bon état après 35 ans d'existence mais quelques lanières présentent des dégradations localisées plus importantes
- Caractéristiques chimiques du matériau de remblai sont conformes aux recommandations du Sétra, D3

Solution d'un renforcement par clouage de l'ensemble des écailles des murs en terre armée

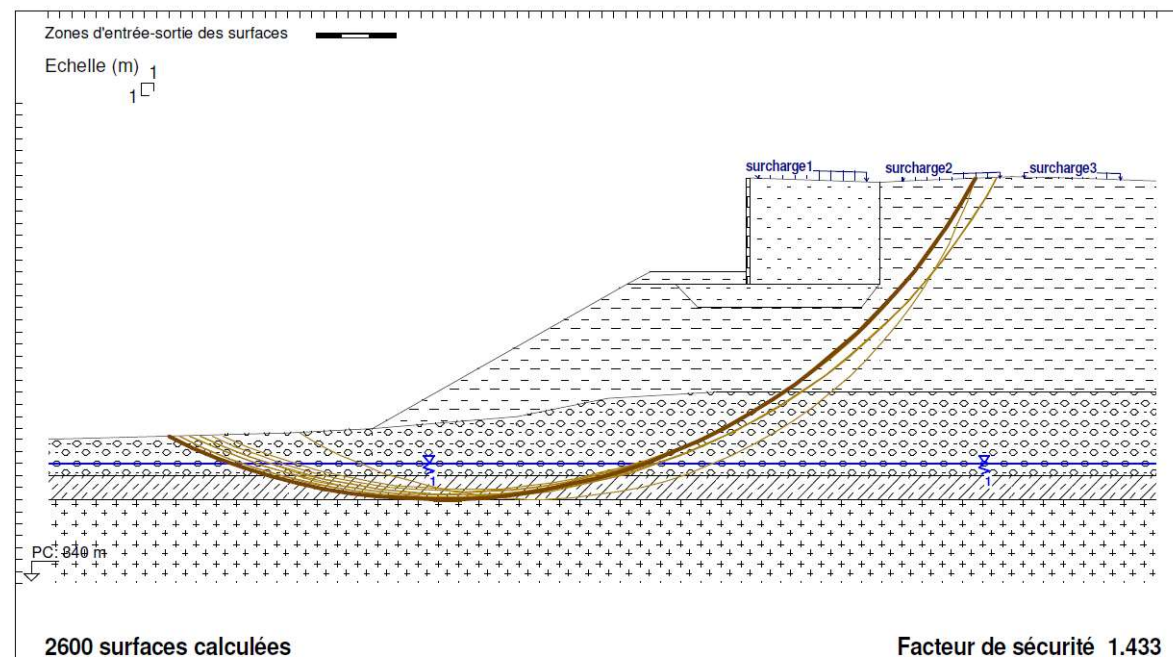
1/ Calage stabilité initiale

- 1- Remblais TA
- 2- Remblai routier
- 3- Alluvions
- 4- Substratum altéré arènes
- 5- Substratum arkoses
