Soirée en régions CFMS – Grenoble

Reconstruction d'un quai portuaire sinistré à Arles

09 OCTOBRE 2024

GRÉNERY SIMON

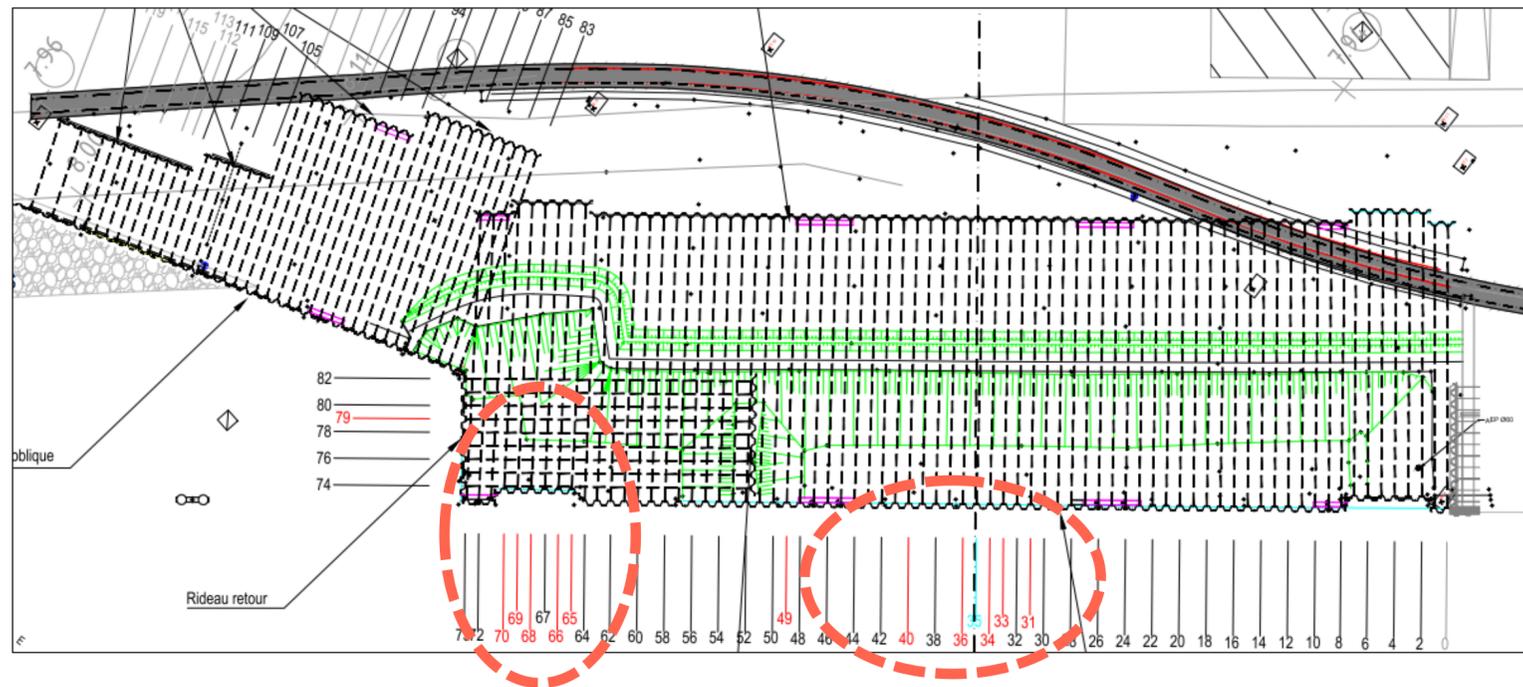
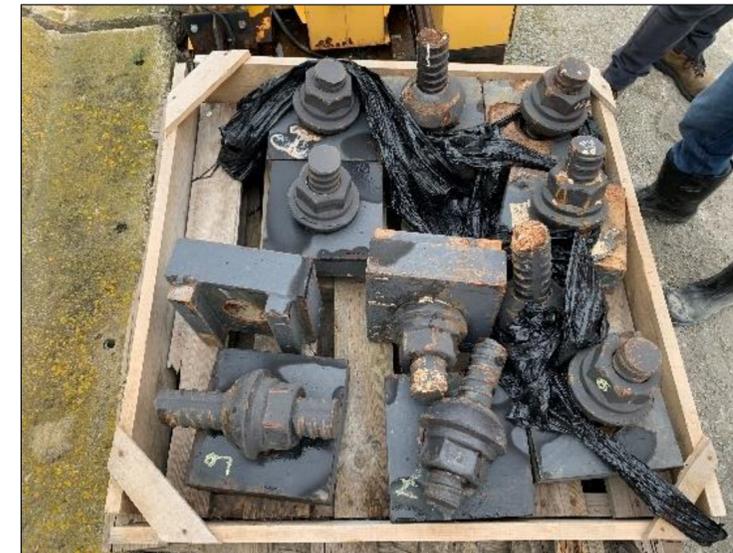
1^{ers} désordres constatés dès 2016, rupture de 9 tirants, puis en 2019 (5 nouvelles ruptures).

Rupture de 12 tirants, cisaillement au niveau des têtes de tirants (barre 63.5 mm de diamètre)

- Concentration des ruptures de tirants au niveau du rideau principal et du retour sur les zones les plus chargées
- Au niveau des intersections des tirants (zone de coin avec double contre-rideau)
- Au niveau des profils de palplanches type Z

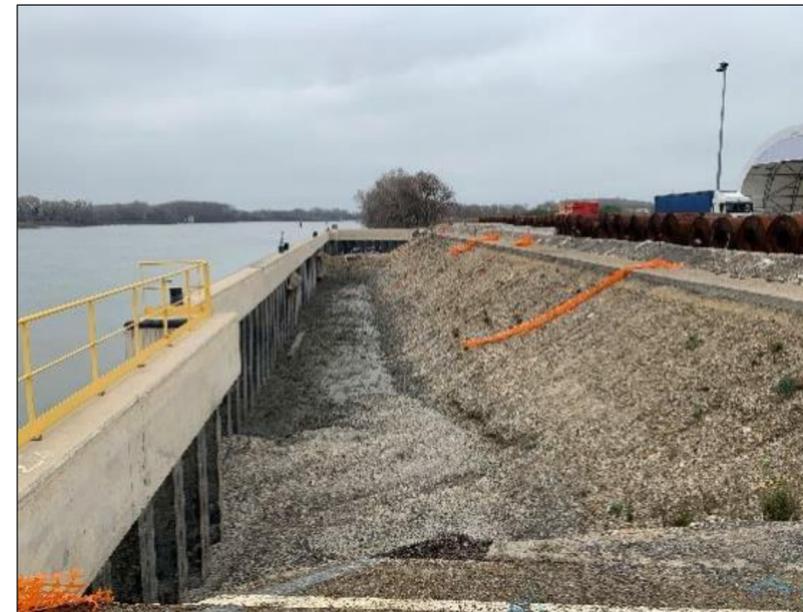
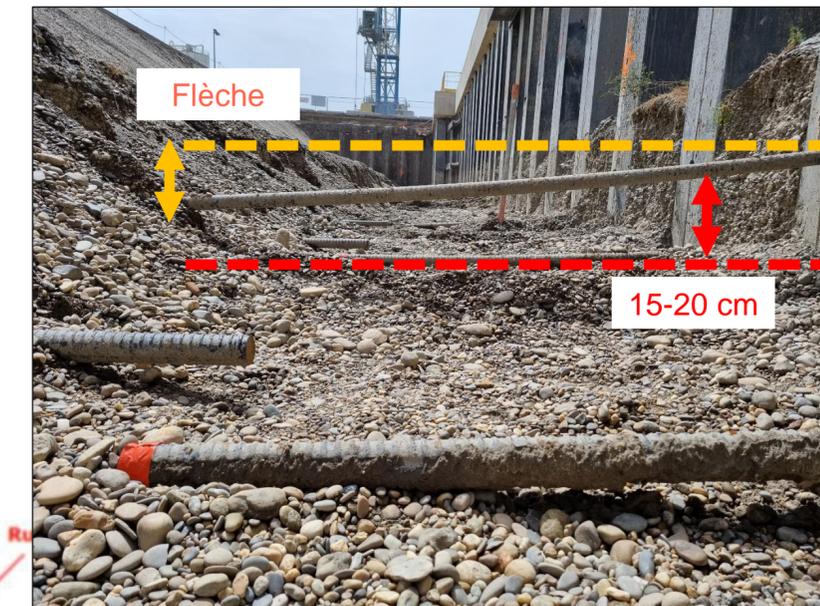
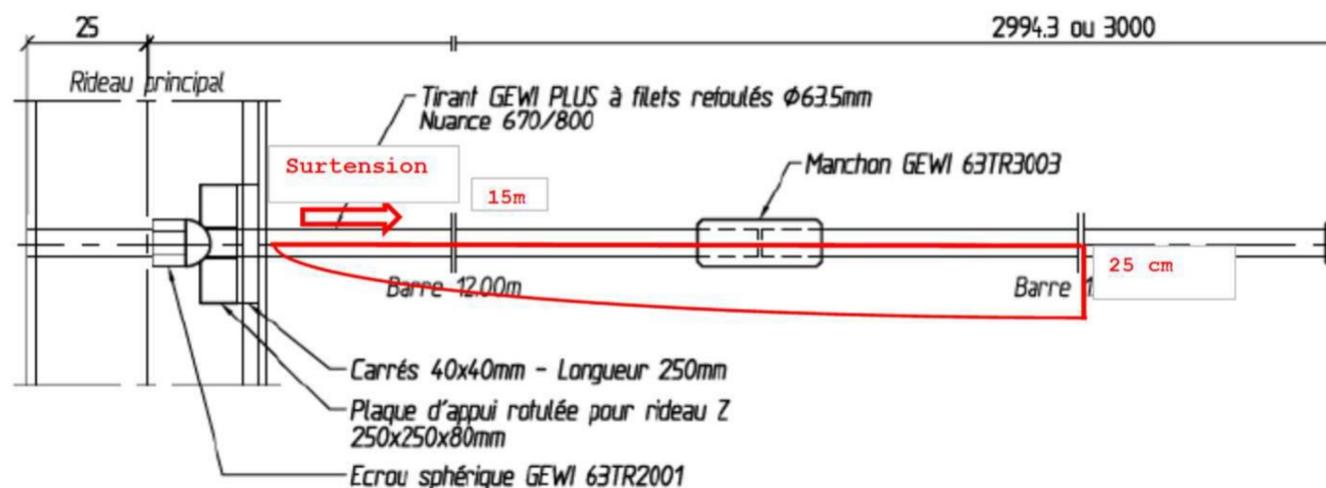
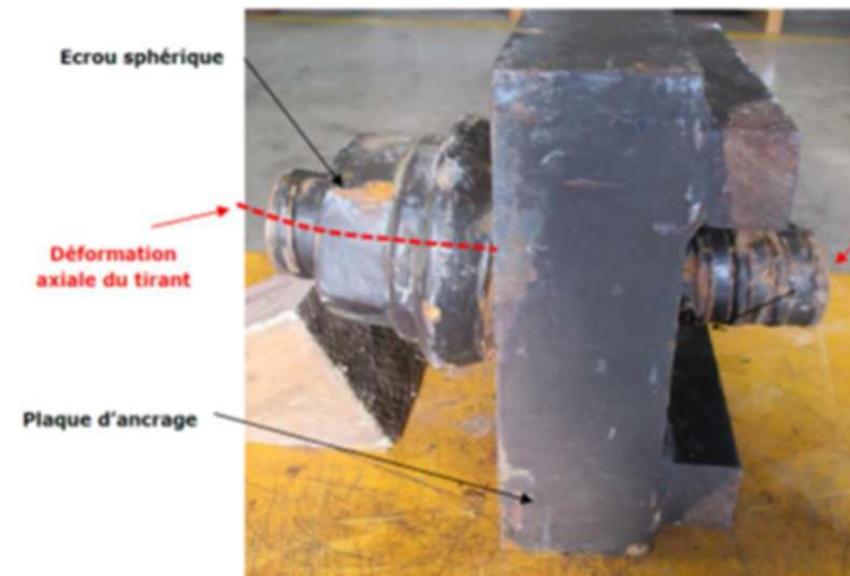
Dégagement et inspection de quelques tirants rompus :

- **Décalage verticale de l'ordre de 15 à 20 cm de la tête des tirants rompus**
- **Estimation d'une flèche de 25-30 cm en milieu de remblai**
- **Flexion de la tête des tirants**

Déchargement du quai en 2019 pour limiter l'extension des désordres

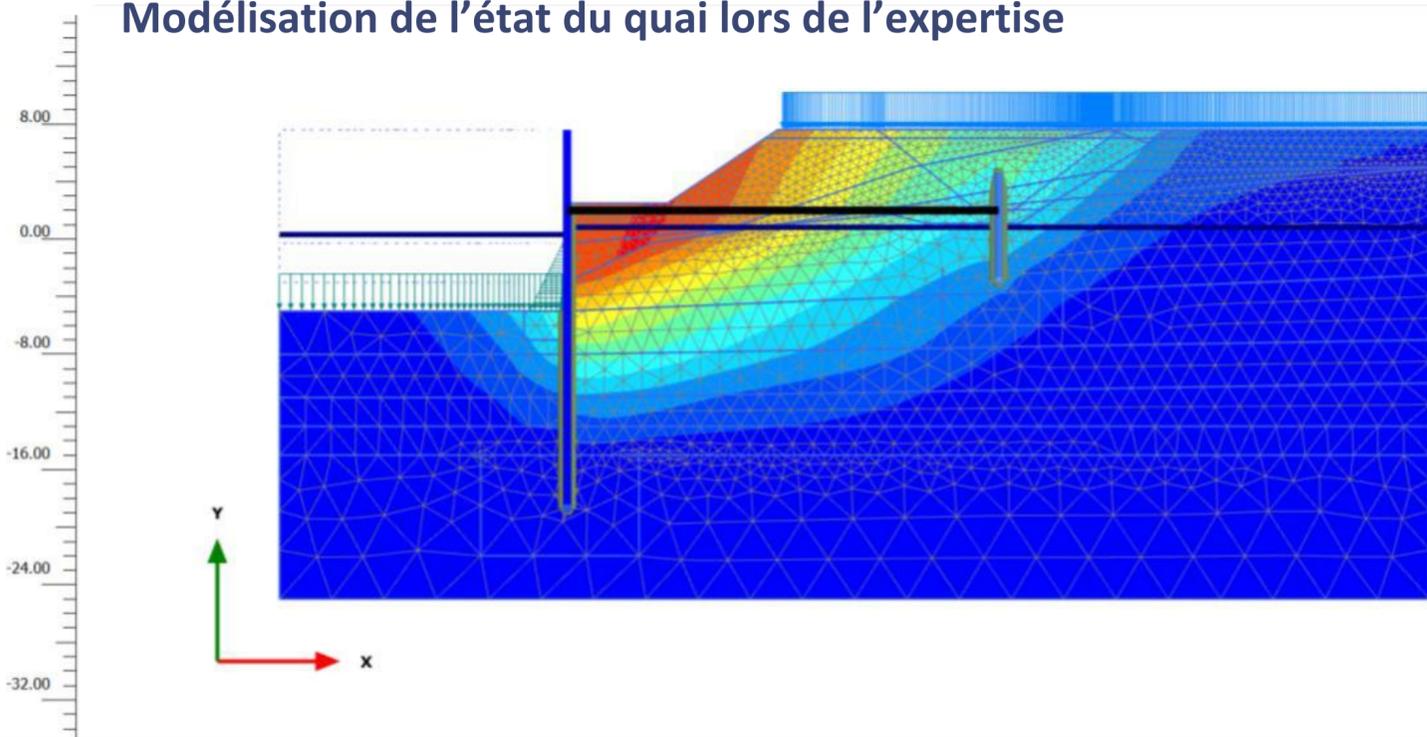
Total displacements $|u|$ (scaled up 10.0 times) (Time 2260 day)
Maximum value = 0.2221 m (Element 2262 at Node 33516)

Estimation des tassements absolus sous Plaxis – Avant réparation du quai

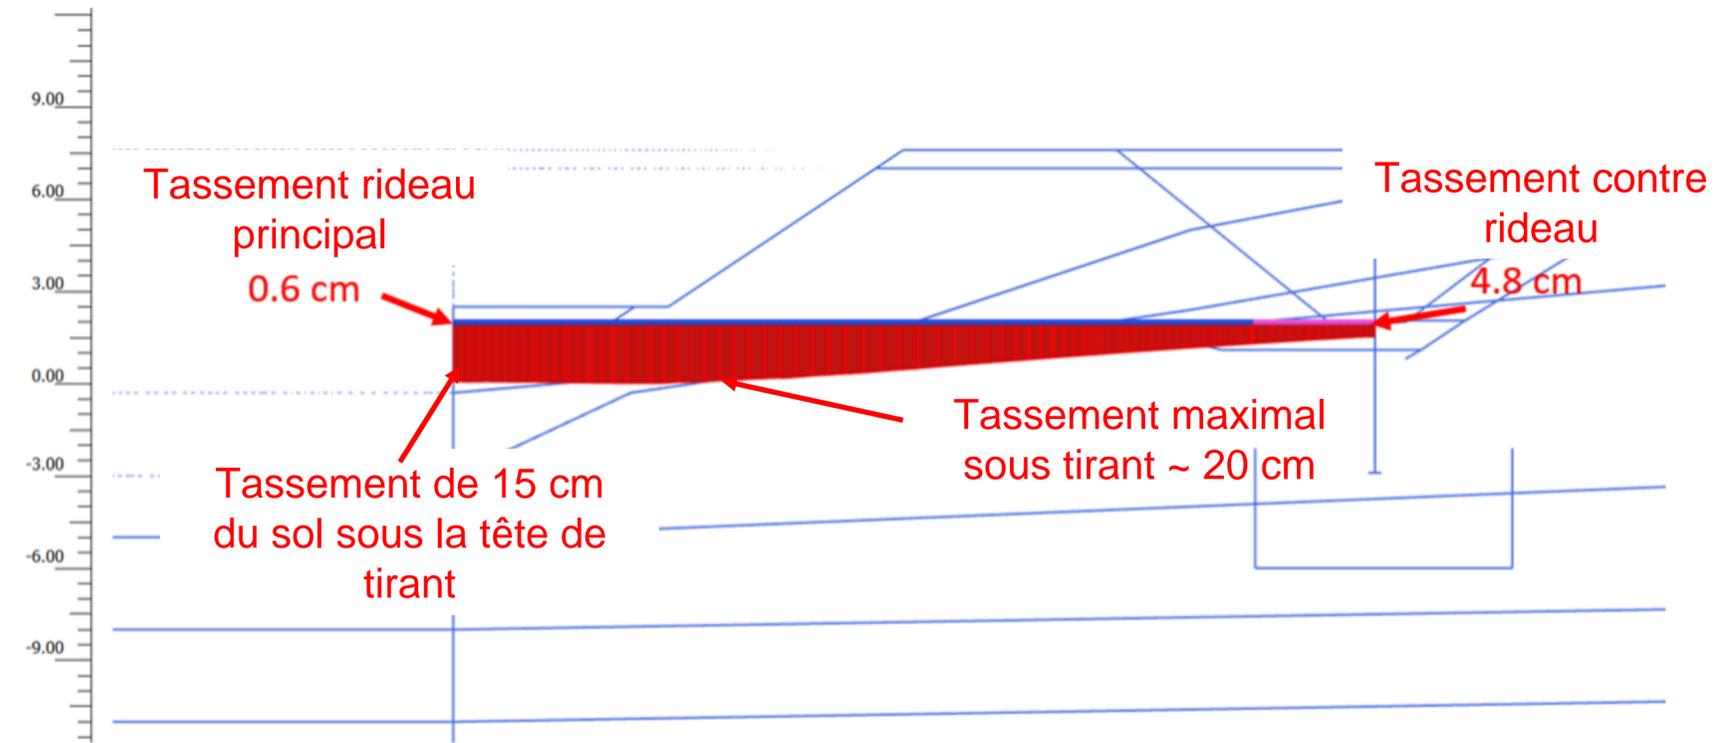
Total displacements u_y (scaled up 10.0 times) (Time 2260 day)
Maximum value = -0.04820 m
Minimum value = -0.1995 m

Estimation des tassements absolus subis par les tirants - Avant réparation du quai

Reproduction de l'état de déformation constaté lors de l'expertise

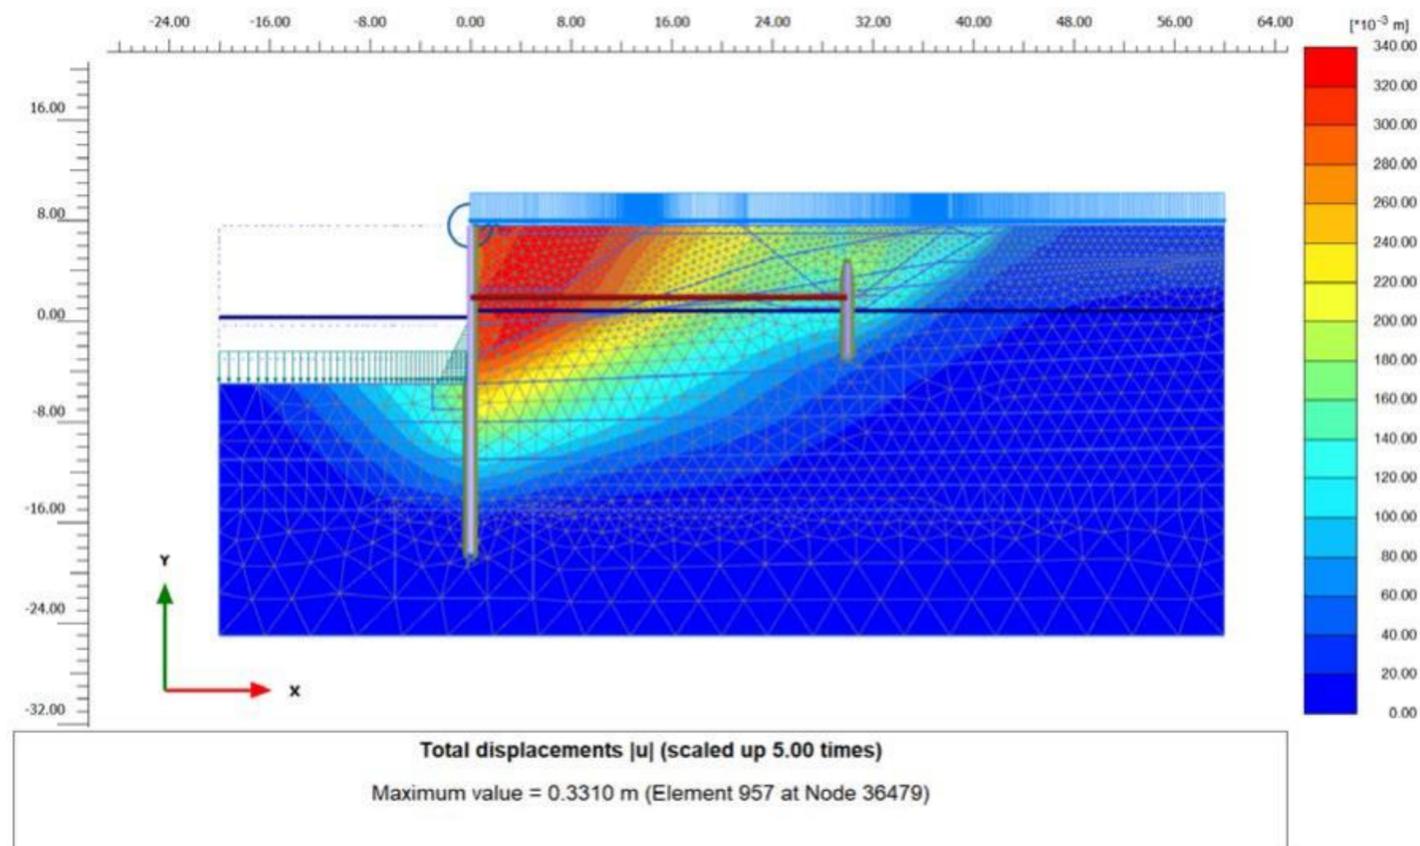
Estimation des tassements absolus sous Plaxis – Après réparation du quai

- Dégagement des tirants : terrassement supplémentaire de 50 cm
- Changement des tirants par pianotage à raison d'1 tirant sur 3, pour limiter le report d'effort dans les tirants adjacents
- Remblaiement et reconstruction du quai
- Vérifier l'intégrité structurelle à toutes phases des palplanches, tirants

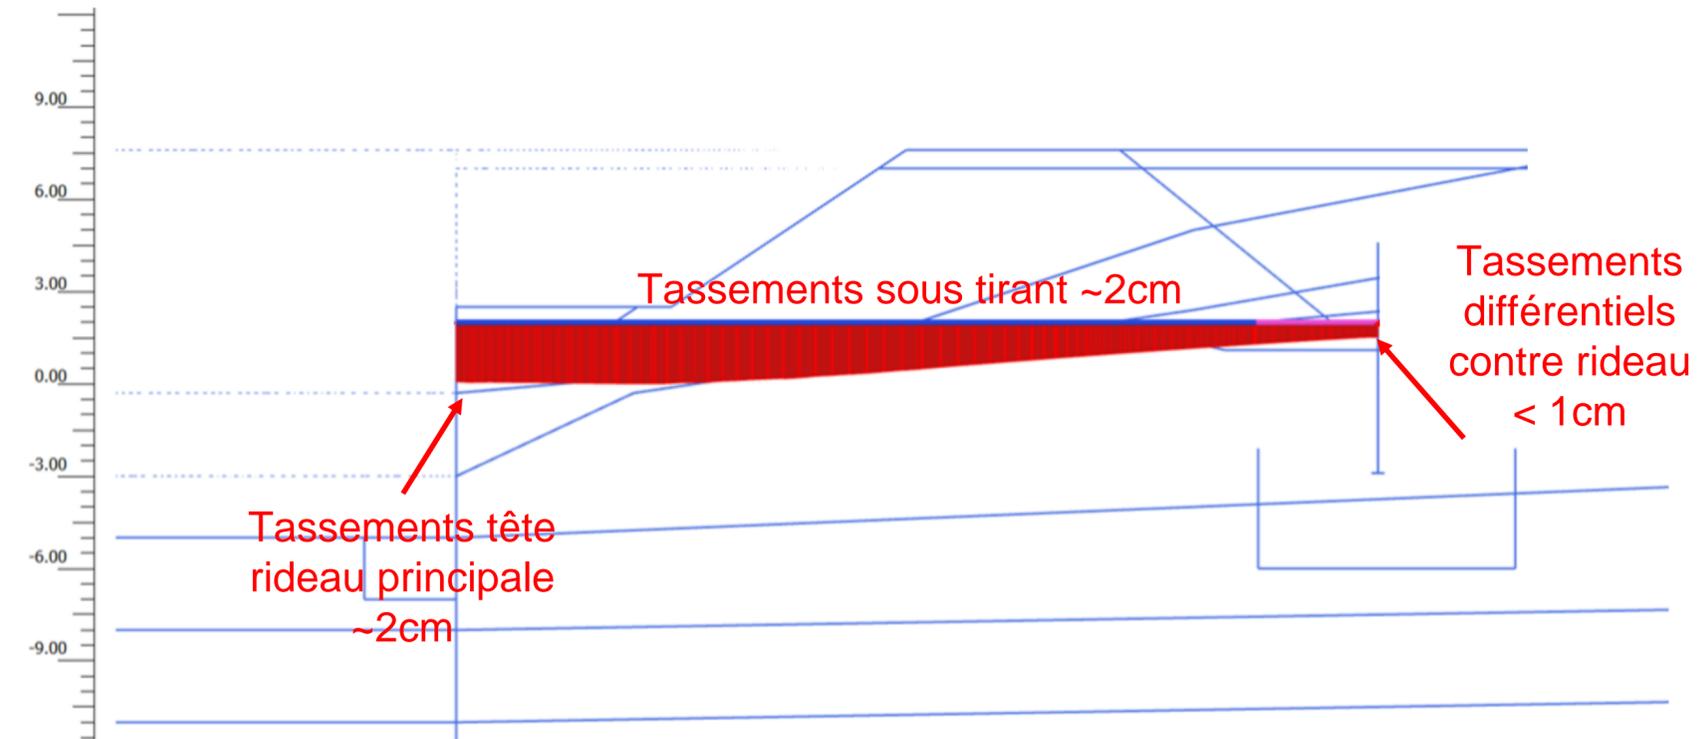
Estimation des tassements absolus subis par les tirants - Après réparation du quai

Tassements absolus sous tirants modérés et tassements différentiels gérables avec des dispositions constructives.

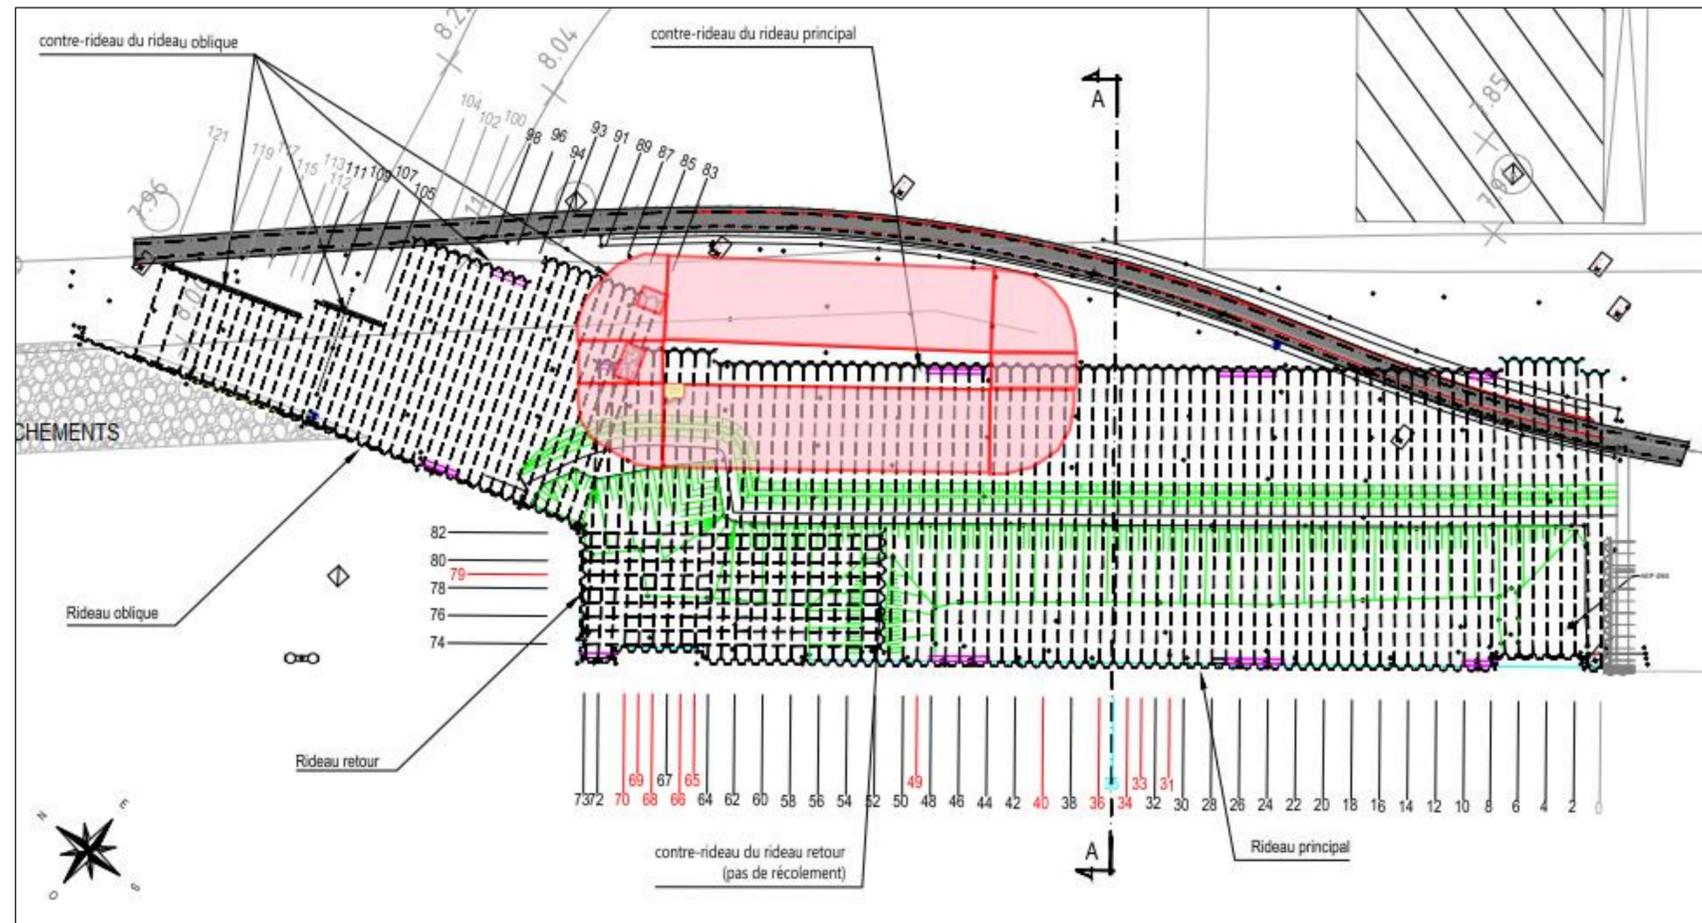
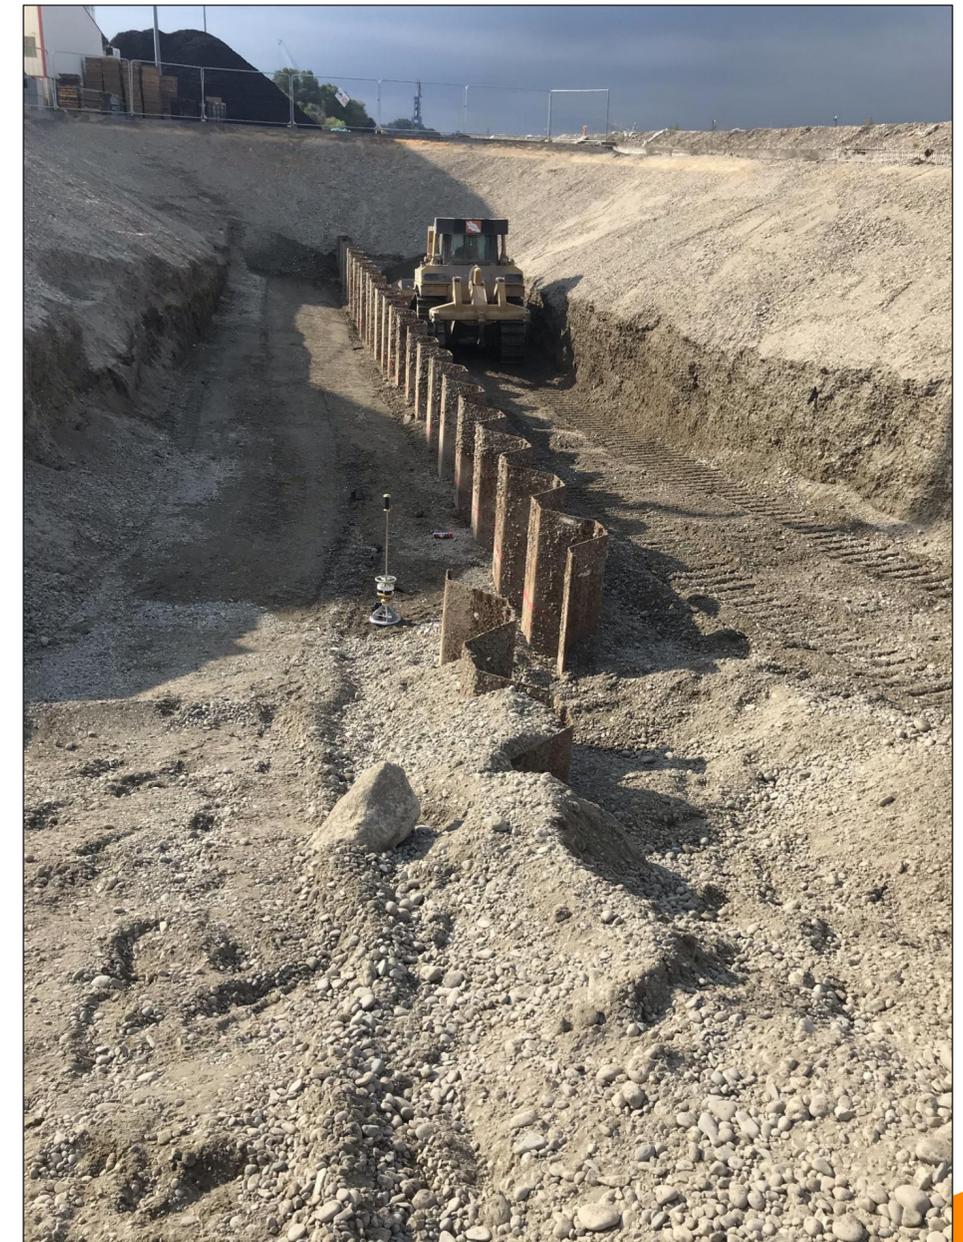
Dégagement du contre-rideau sur environ 30 ml et inspection des têtes de tirants pour valider les modélisations
