# Cap Lopez, Gabon

Glissements sous-marins récurrents

En 2015, Total S.A a confié à Setec terrasol la mission de “Basic engineering” pour le confortement du littoral Est du Cap Lopez.

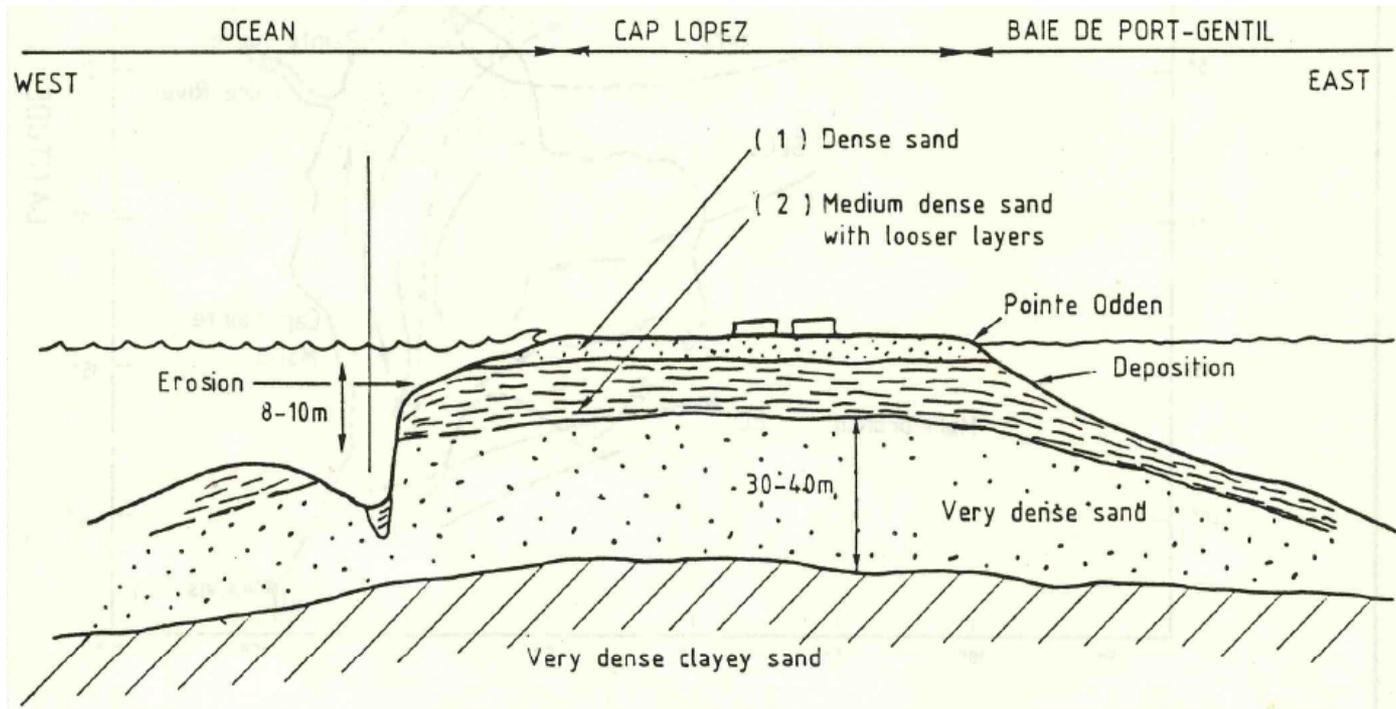
La coupe géologique représentative du Cap Lopez a été établie par le NGI en 1971:

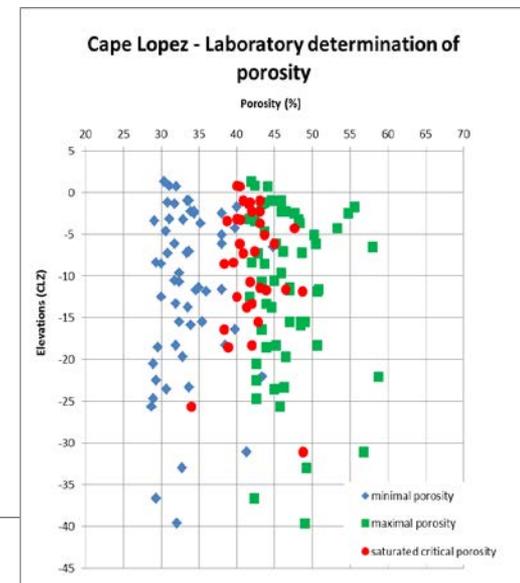
Les mesures de densité in-situ réalisées entre 1972 et 1984 par le laboratoire d'hydraulique et de mécanique des sols de Delft sont riches d'enseignement. Les mesures sont exprimées en porosité (%) converties en densité relative équivalente.

- une porosité minimale moyenne égale à 34%, soit une densité relative équivalente  $Dr=98\%$ ;
- une porosité maximale moyenne est égale à 48.8%, soit une densité relative équivalente  $Dr=0\%$ ;
- une porosité critique saturée moyenne est égale à 41.9%. En termes de densité relative critique saturée, cela correspond à 43.8%.

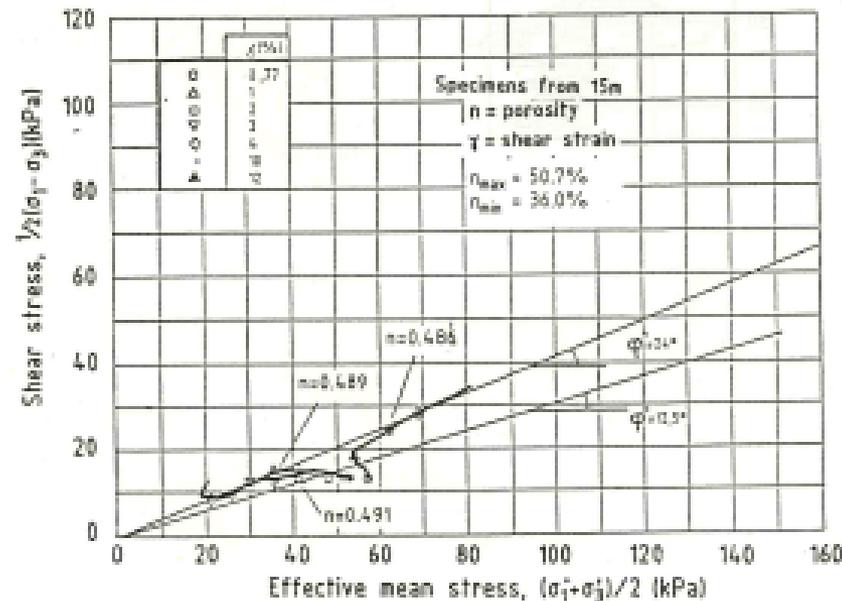
Les rares essais de cisaillement à l'appareil triaxial de révolution en conditions consolidées non drainés qui ont pu être réalisés sur des éprouvettes reconstituées aux porosités souhaitées ont permis de confirmer le comportement contractant des sables pour des porosités de l'ordre de 48% à 49%.

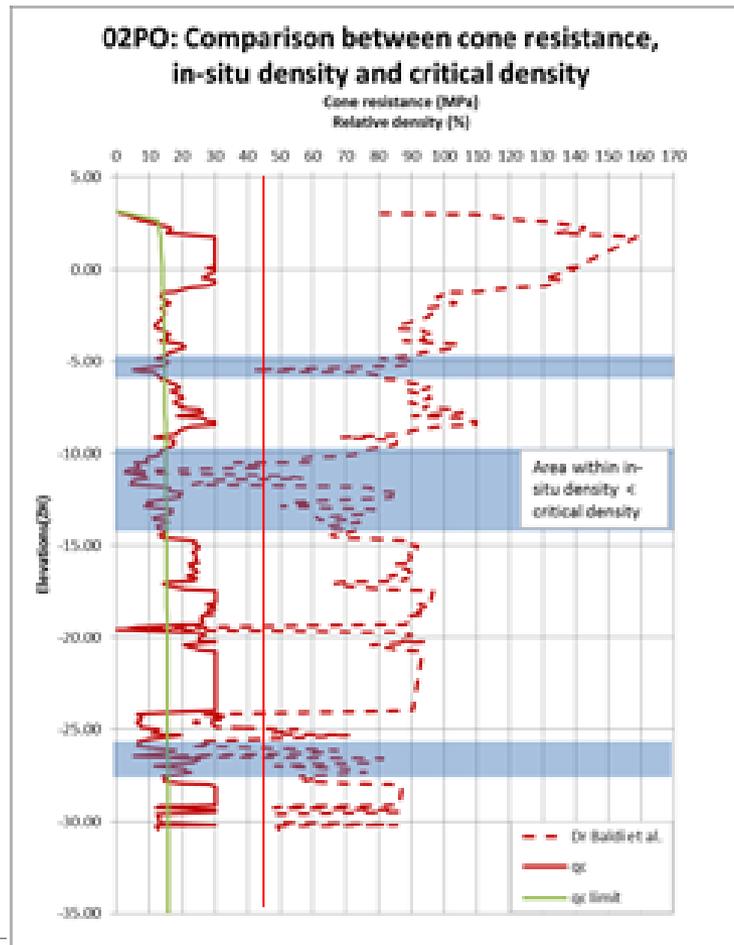
Les poches de stables instables apparaissent en moindre épaisseur et plus erratiques :

Les poches de sables instables sont « responsables » des glissements sous-marins.

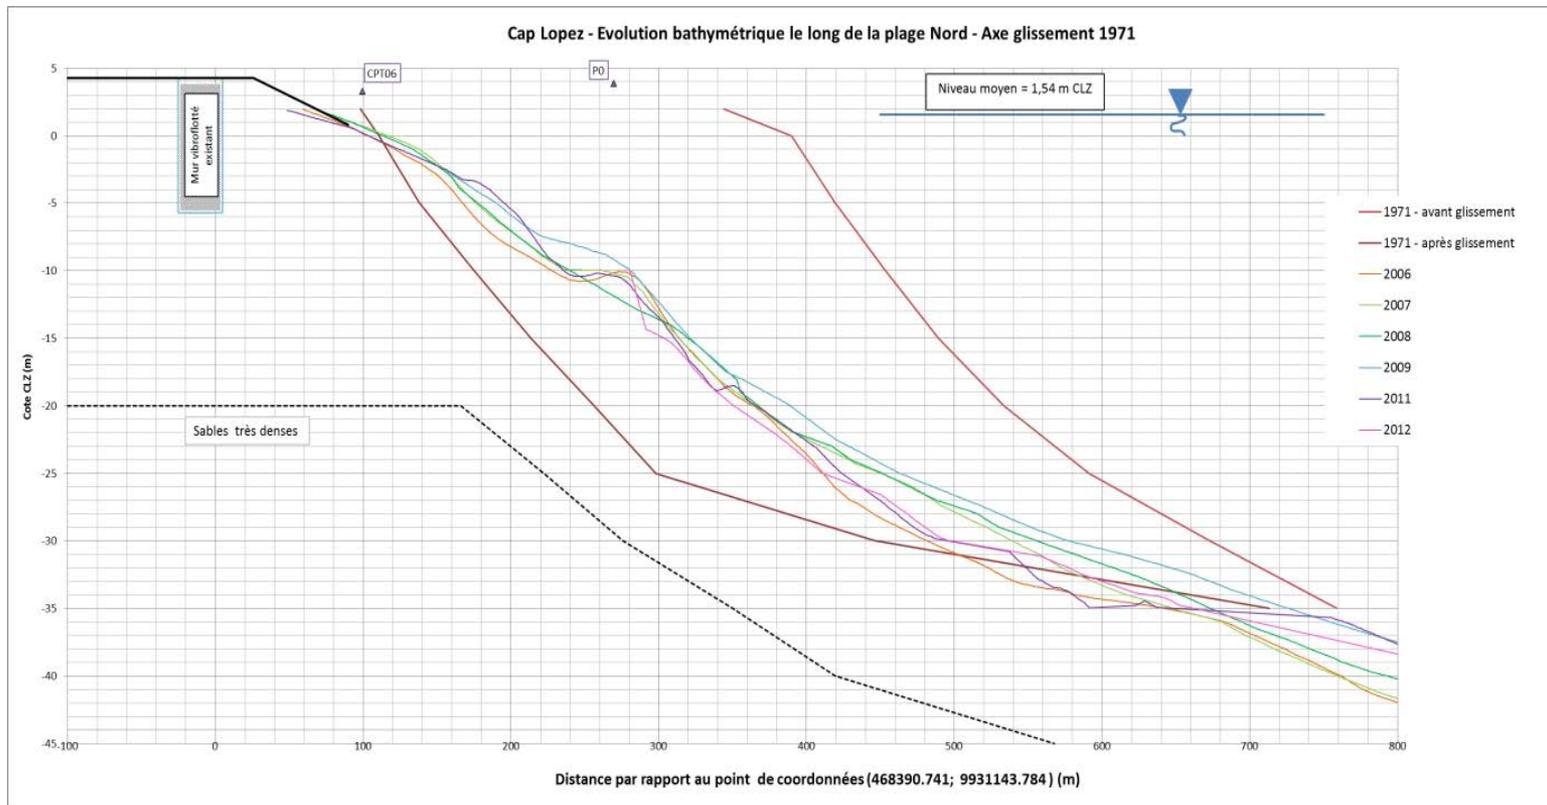
Glissement majeur de référence (occurrence 20 ans)

Grace à l'interprétation des relevés bathymétriques et des levés réalisés après glissement, un zonage et une morphologie des glissements sous-marins ont été établi.

Les coefficients de sécurité requis pour les solutions de confortement ont été évalués selon l'impact des glissements sur les structures existantes.

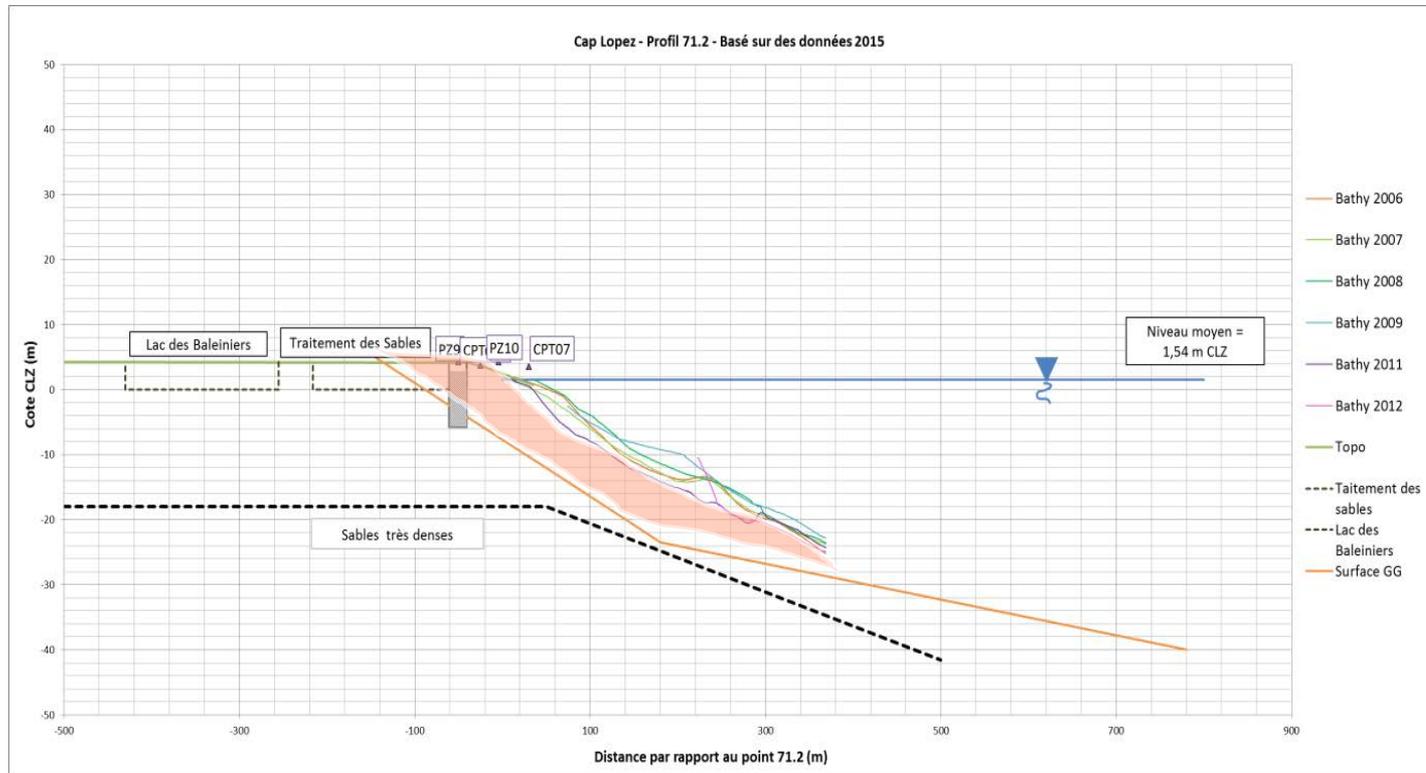
La morphologie du glissement majeur a été adaptée pour la zone de la plage Nord où les impacts sur les structures existantes sont moindres.

$$F > 1,3 \text{ ou } \Delta F/F = +20\%$$

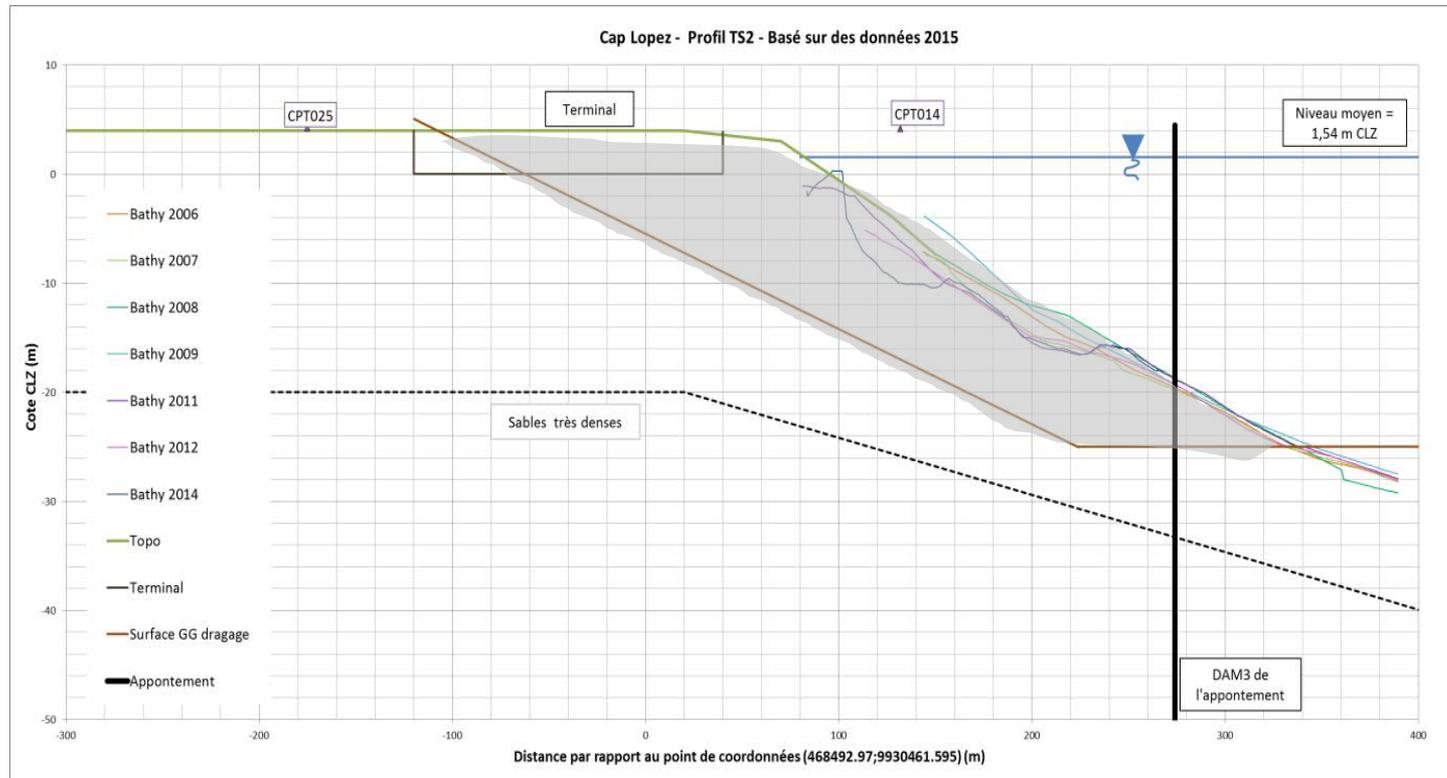
La morphologie du glissement majeur a également été adaptée pour la zone du quai des Chalands où les impacts sont majeurs sur les structures existantes.

Glissement impactant  $F > 1,5$  ou  $\Delta F/F = +30\%$
