*Journée technique CFBR – CFMS –  
SPTF FNTP du 16 mai 2019*

**40 ANS de retour d'expérience  
sur les ouvrages en terre  
des LGV**

*Vincent Talfumière  
SNCF RESEAU*

# CONCEPTION ET CONSTRUCTION des ouvrages en sols fins

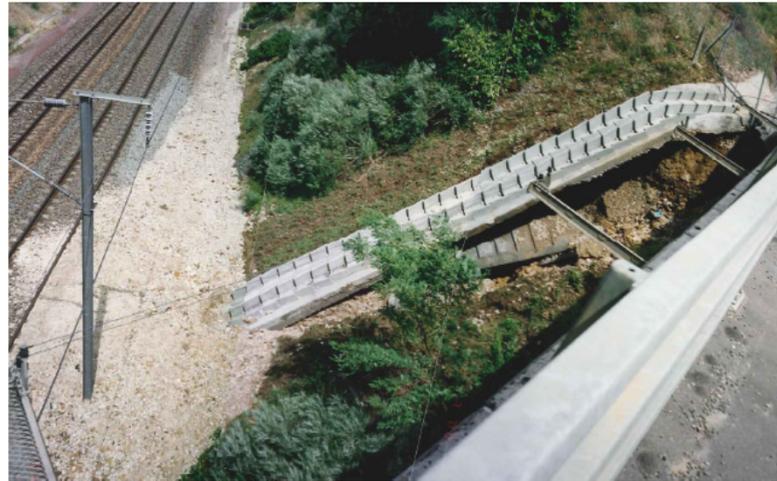
- ✓ Défaut de drainage lié à son absence ou à la conception – présence de coudes

REX : éviter les coudes dans les drainages

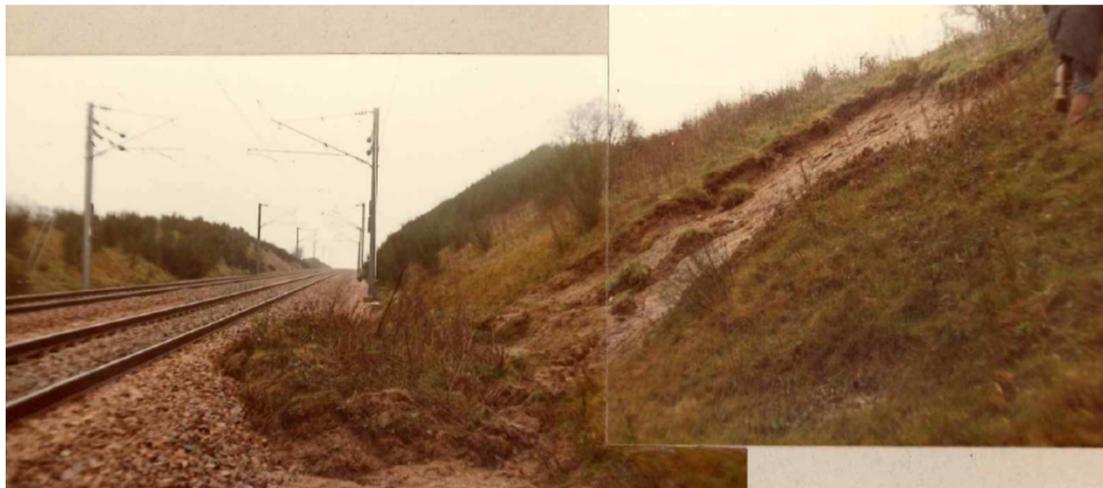
- ✓ Surépaisseur de terre végétale

REX : suivre le référentiel

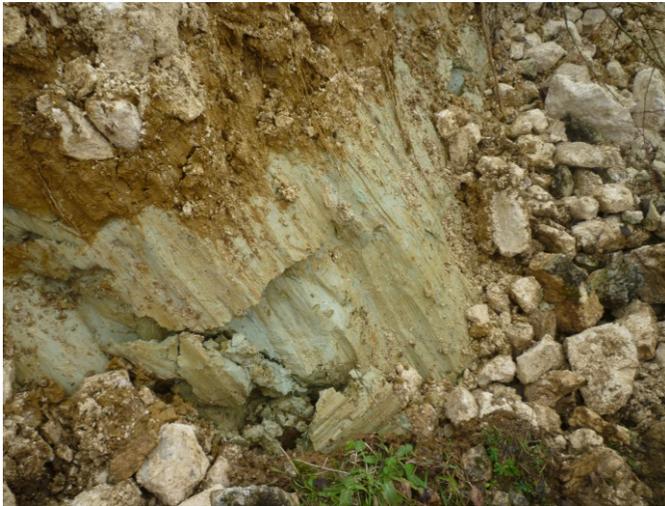
- Mauvaises caractéristiques mécaniques et importante sensibilité hydrique des sols en place

Argile verte (Classe GTR A3/A4)

REX : études spécifiques sur des matériaux difficiles

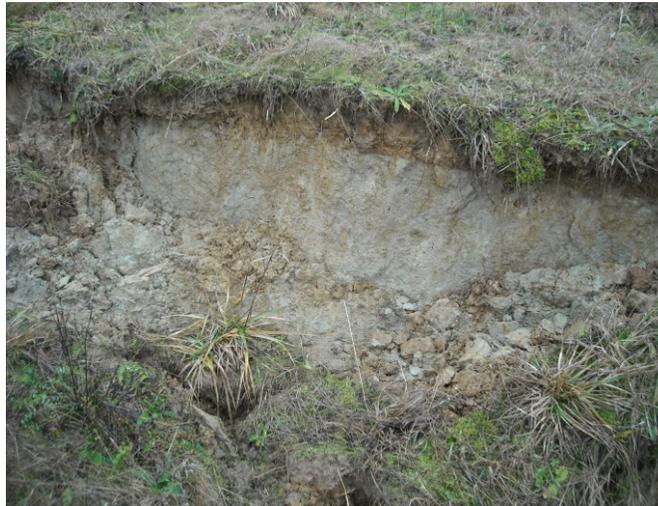
Frange d'altération argileuse des Marnocalcaires de ST OUEN (Classe GTR A3/A4)

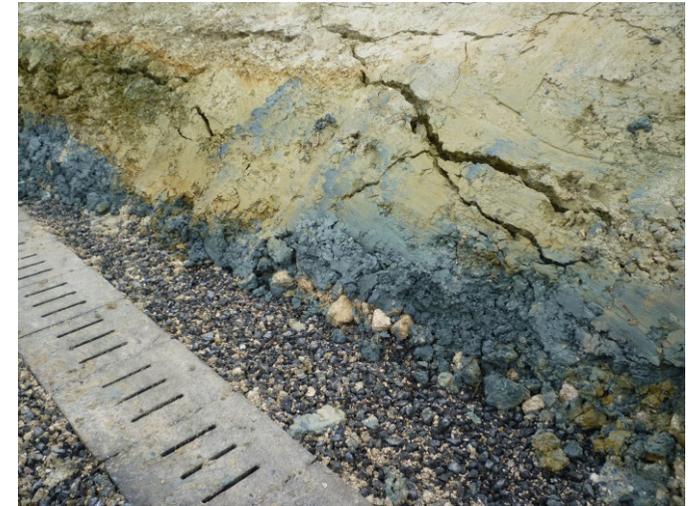
Marnes supragypseuses: marnes blanches de PANTIN et bleues d'ARGENTEUIL

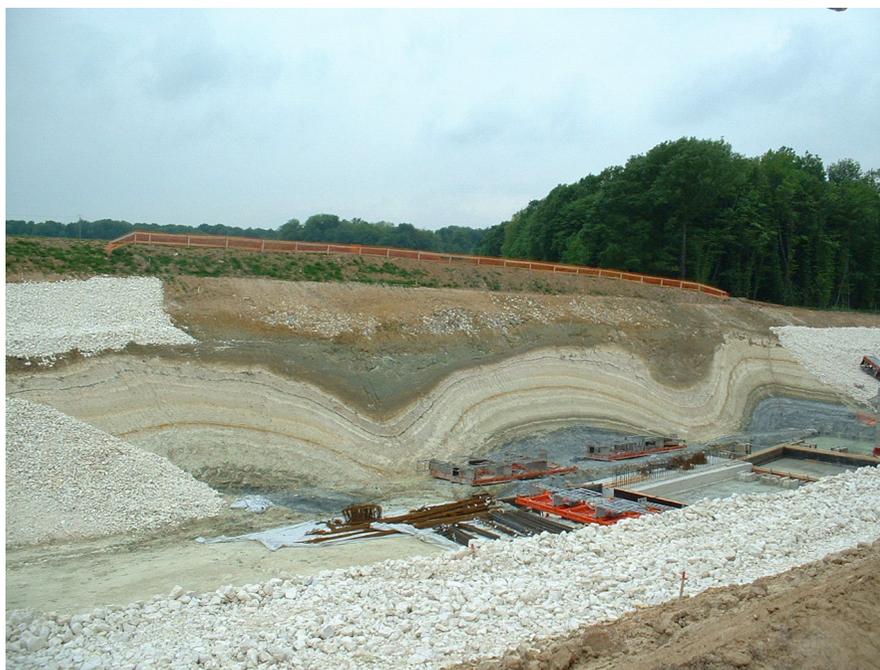
→ Nombreuses configurations de nappes perchées : formations superficielles relativement perméables reposant sur des formations argileuses imperméables et dont le toit peut être irrégulier et former des cuvettes,

*Variations lithologiques sur le déblai*

REX : détecter les secteurs à nappes perchées

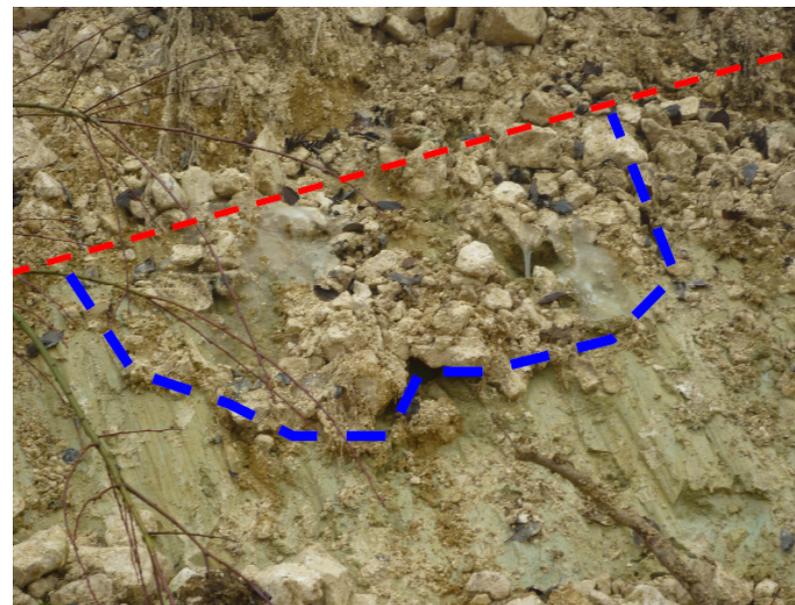
→ Activation de circulations d'eau à cette interface suite à fortes pluies/fontes de neige

*Arrivées d'eau gelées à l'interface limon-argile verte*

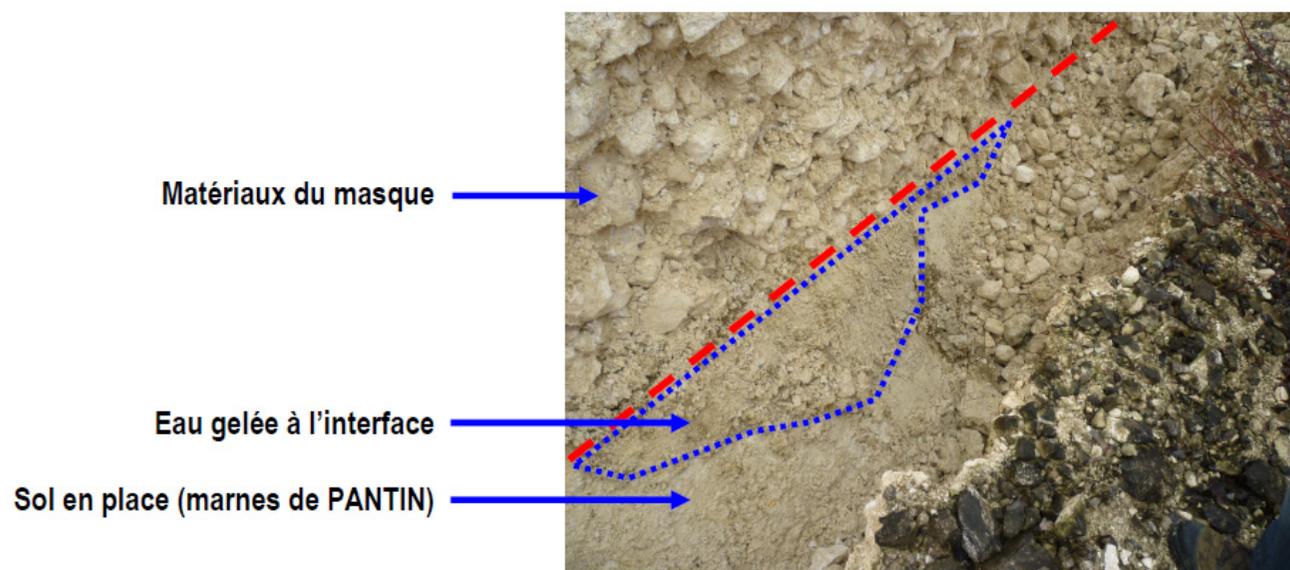
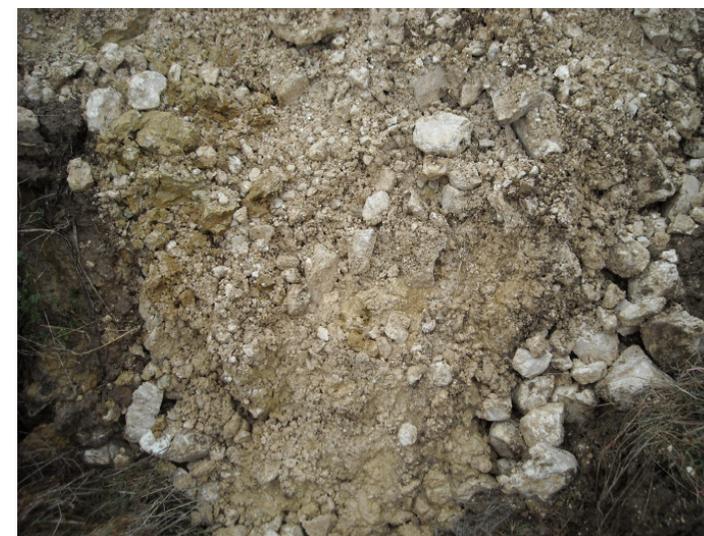
→ Les matériaux des masques, d'origine calcaire, montraient une très forte proportion de fines et une faible dureté

→ Il en résulte une faible propriété drainante et des surpressions interstitielles en cas d'apport d'eau important et la création de surface de rupture à l'interface masque/sols en place

REX : utiliser un matériau conforme au référentiel

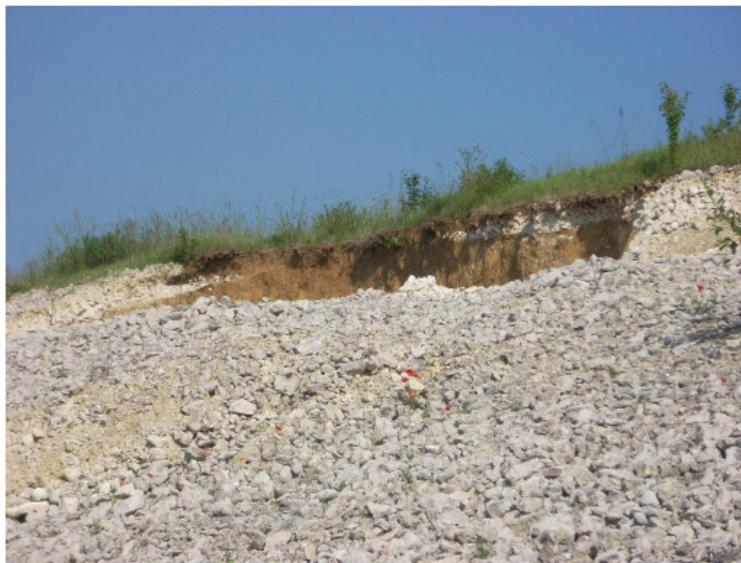
- En cas de fortes pluies et/ou de fontes rapides de neige, les eaux s'infiltrent directement dans le masque et peuvent détremper les sols à l'arrière
- Pb d'entretien des talus des masques ultérieurement

*Glissement d'un masque non végétalisé*

REX : mettre de la TV conformément au référentiel

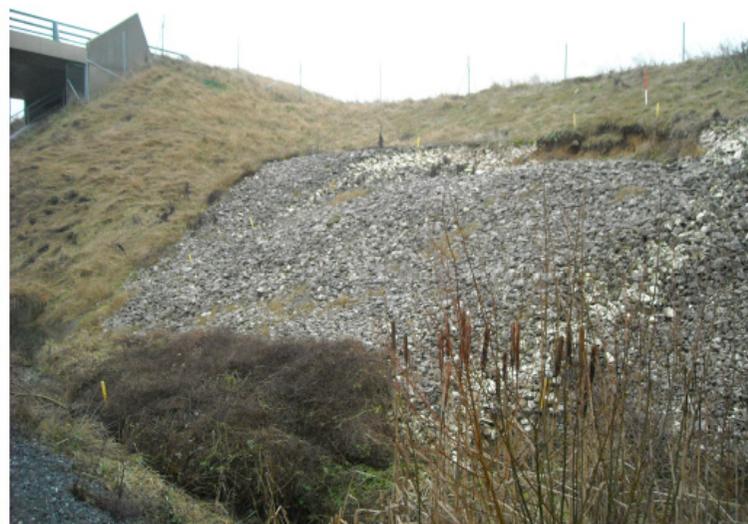
*Glissement de masque*

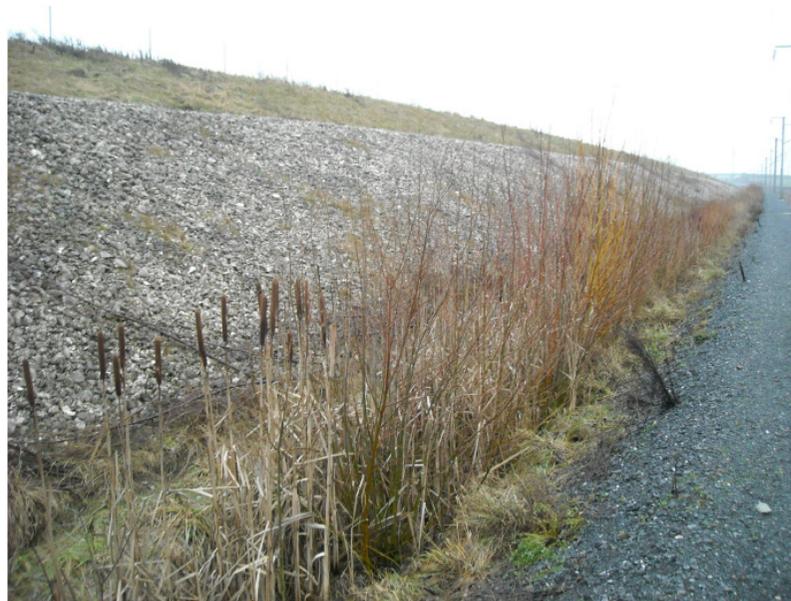
→ Des stagnations d'eau dans les fossés terres peuvent contribuer à saturer les sols à proximité immédiate de la base et l'assise d'un masque/talus

*Etat du fossé terre en pied du déblai*

**REX : éviter les rétentions d'eau en fossé**

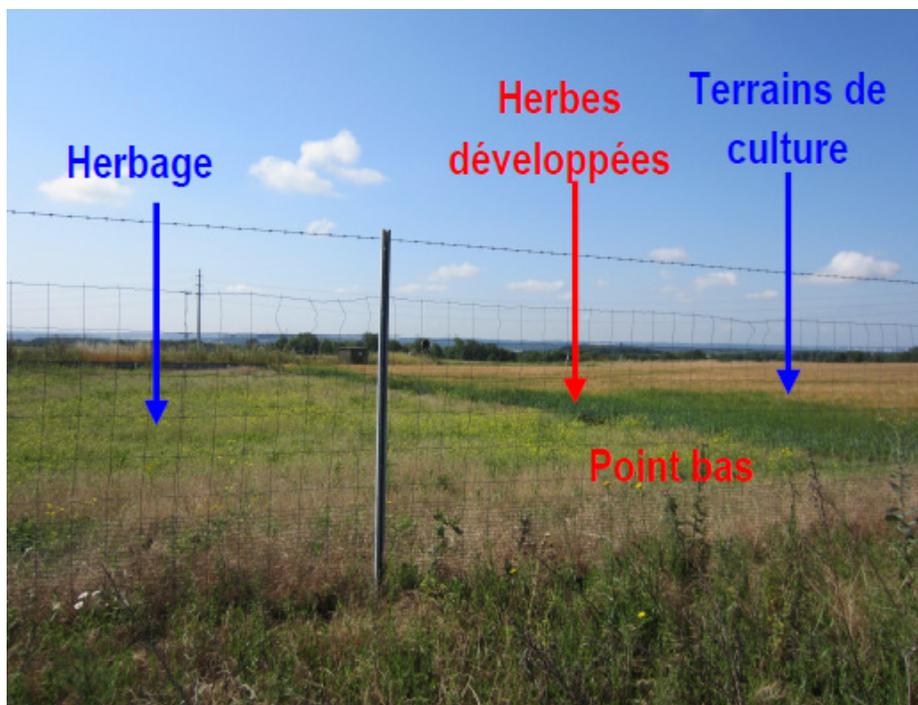
→ Infiltrations préférentielles d'eau plus ou moins importantes d'eau dans le corps de déblai

*Léger point-bas au dessus du déblai*

REX : drainer les crêtes de talus conformément au référentiel

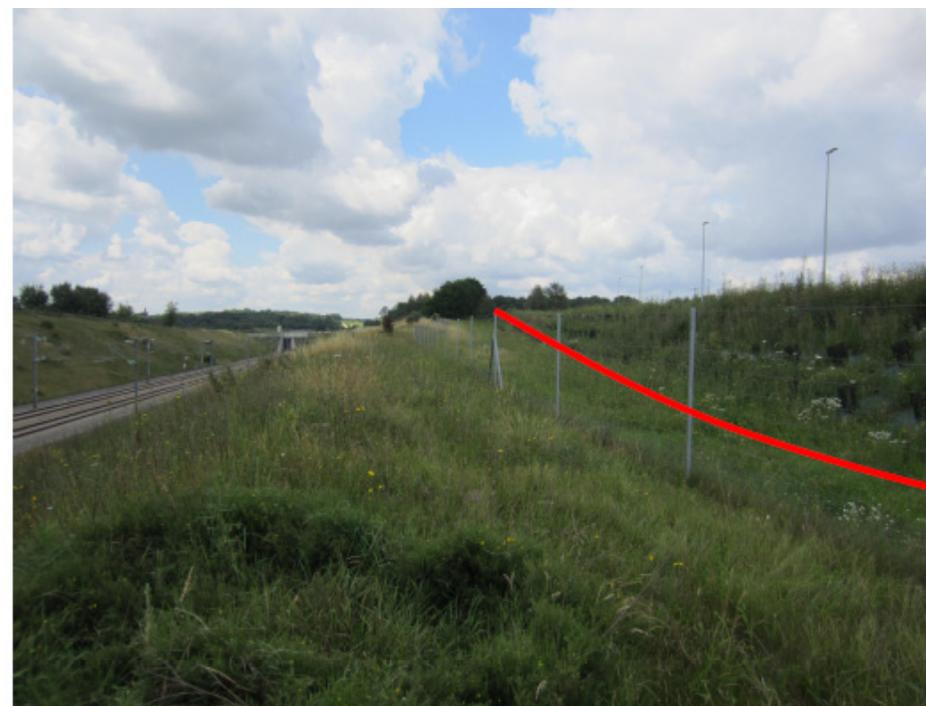
*Point-bas au dessus du déblai*

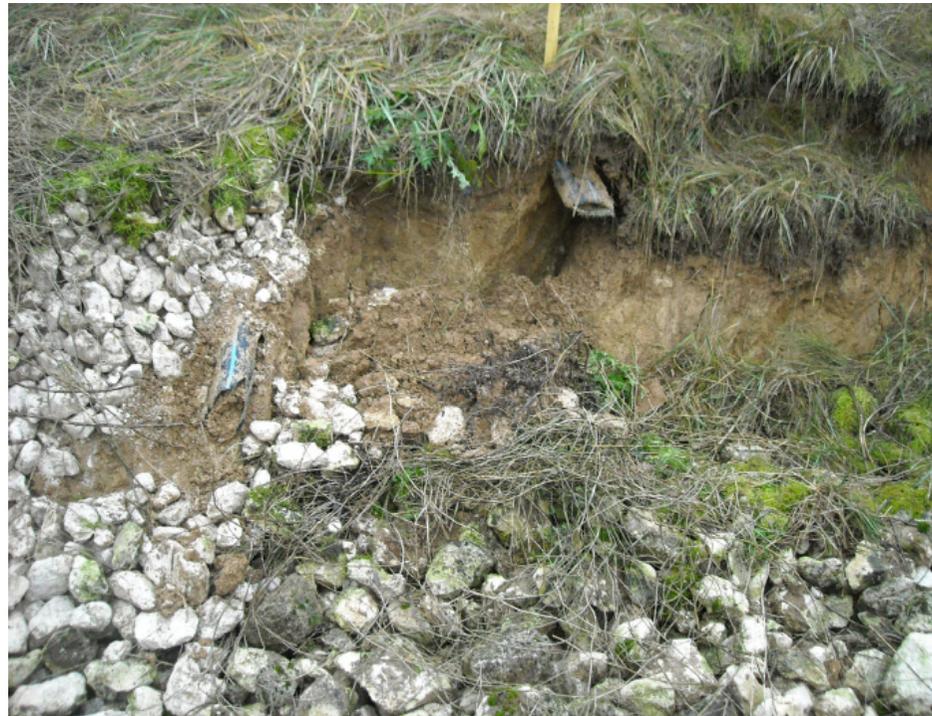
→ Création d'infiltrations préférentielles d'eau plus ou moins importantes d'eau dans le corps de déblai

*Drains agricoles en crête de déblai*

REX : capter les drains agricoles conformément au référentiel

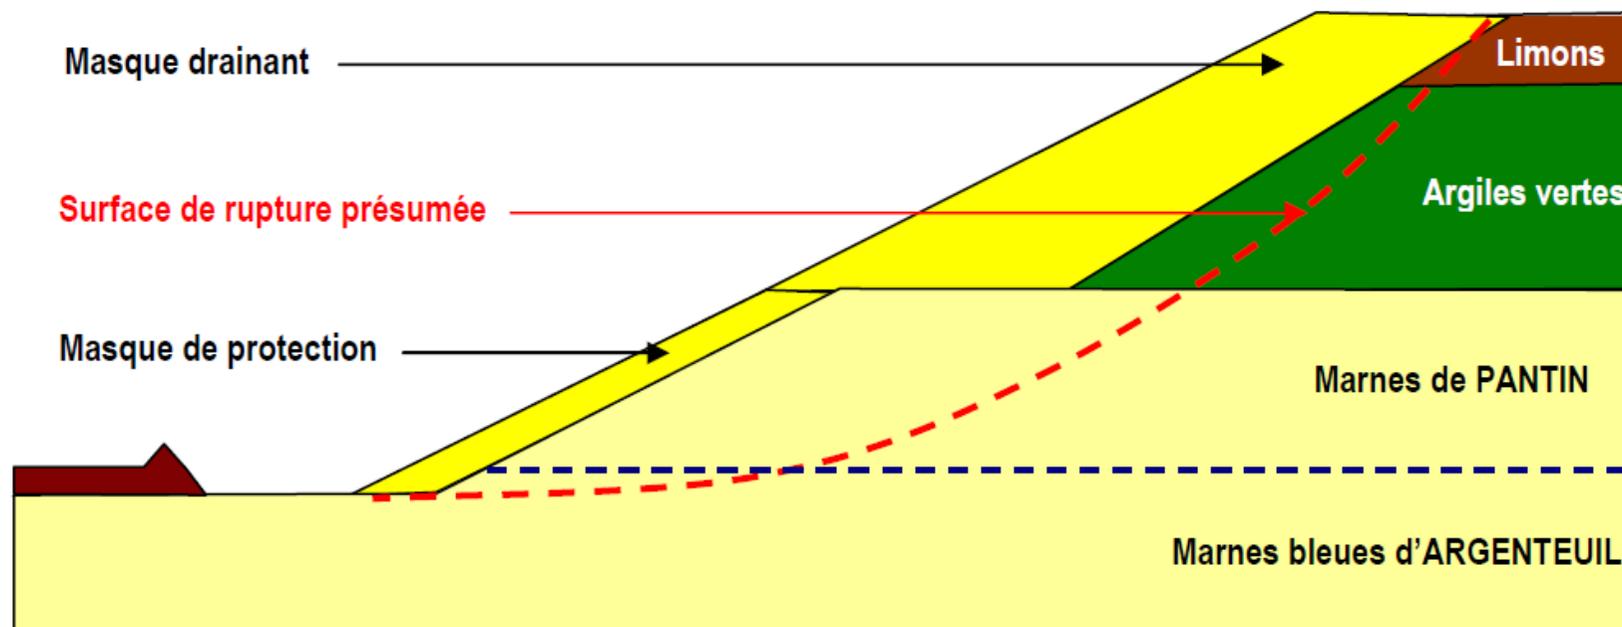
→ Problématiques des masques de protection de faible épaisseur (50 cm) en couverture de sols de mauvaises caractéristiques mécaniques et à forte sensibilité hydrique

→ Masque drainant perché et reposant sur des sols de mauvaises caractéristiques mécaniques et à forte sensibilité hydrique

REX : interdire les masques perchés conformément au référentiel

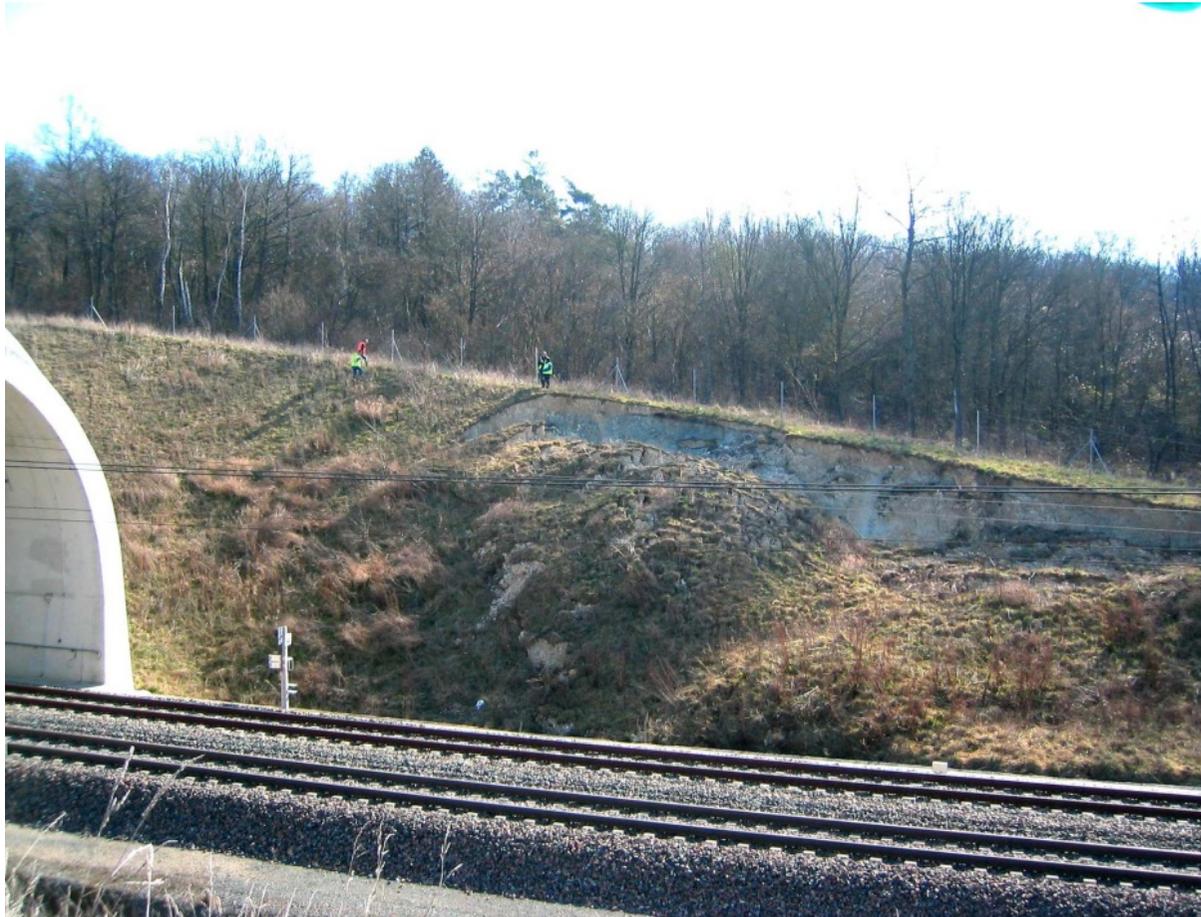
- Réalisation : masque fait en matériaux du site

REX : réalisation hors référentiel et hors règles de l'art

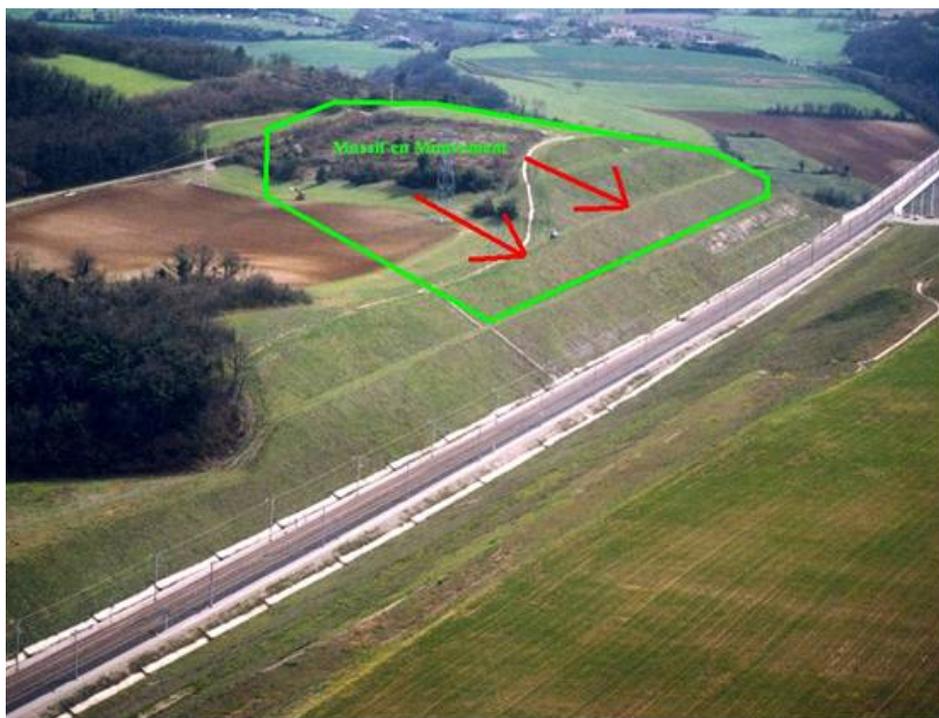
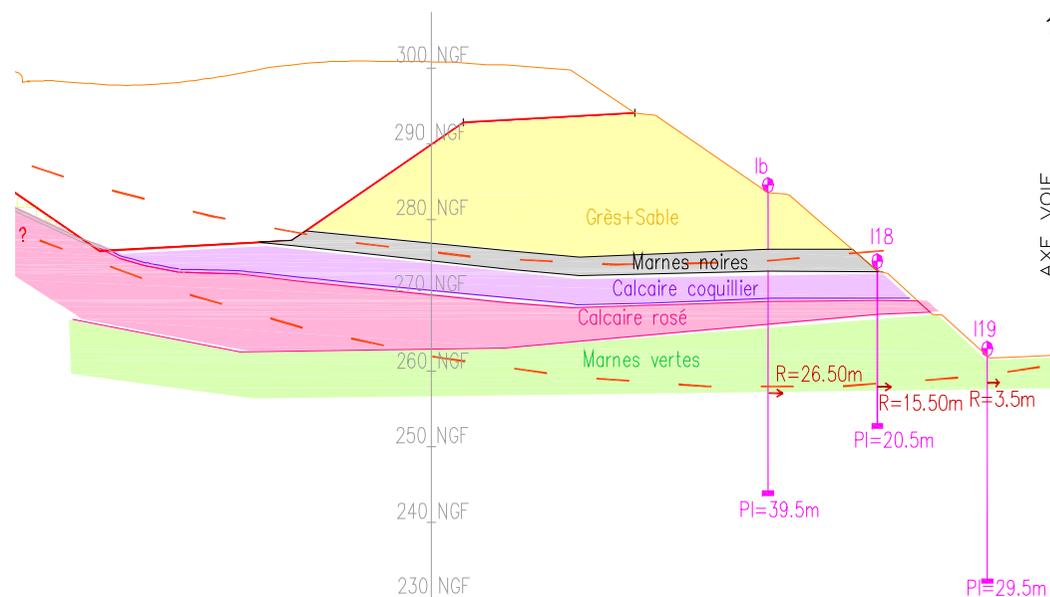
- Grand déblai instable
- Marnes et argiles de l'Oligocène sous plate-forme 2 à 6m de matériaux gonflants)
- Plate-forme purgée sur plus de 2m et remblayée par des matériaux perméables
- Fossés latéraux fissurés – alimentation en eau permanente

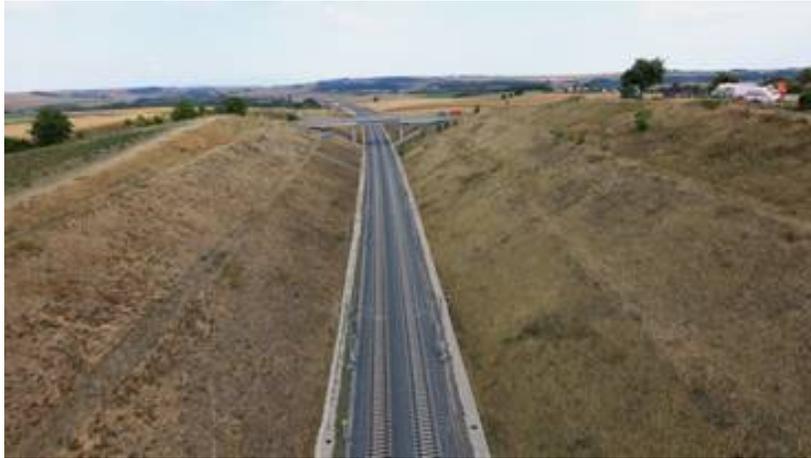
**LGV Est :**  
Gonflement de 60 mm en 3 ans

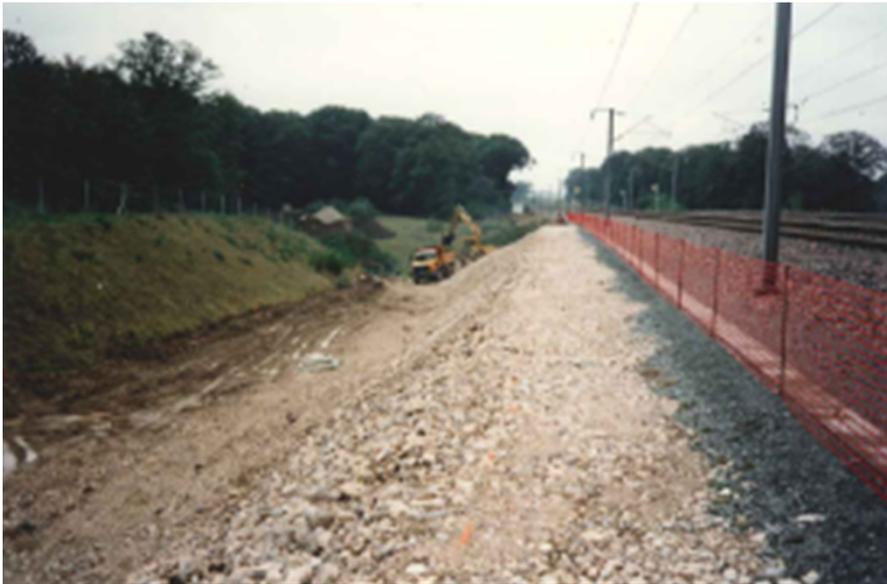
- Remblai constitué d'alternance de matériaux argileux - limoneux et de matériaux sableux, avec chantier hivernal non fermé
- **Résultats** : teneurs en eau supérieures à 50 % sur certains niveaux
- **Conséquences** : une dizaine de glissements superficiels + surface de rupture sous voie + tassement sous voie de 180 mm entre 1991 et 2008 et poursuite d'un tassement de 3mm par an
- 3 sites de ce type sur LGV Atlantique

*Traitement par masque et  
banquette + tranchée drainante*

REX : utiliser des matériaux conformes au référentiel

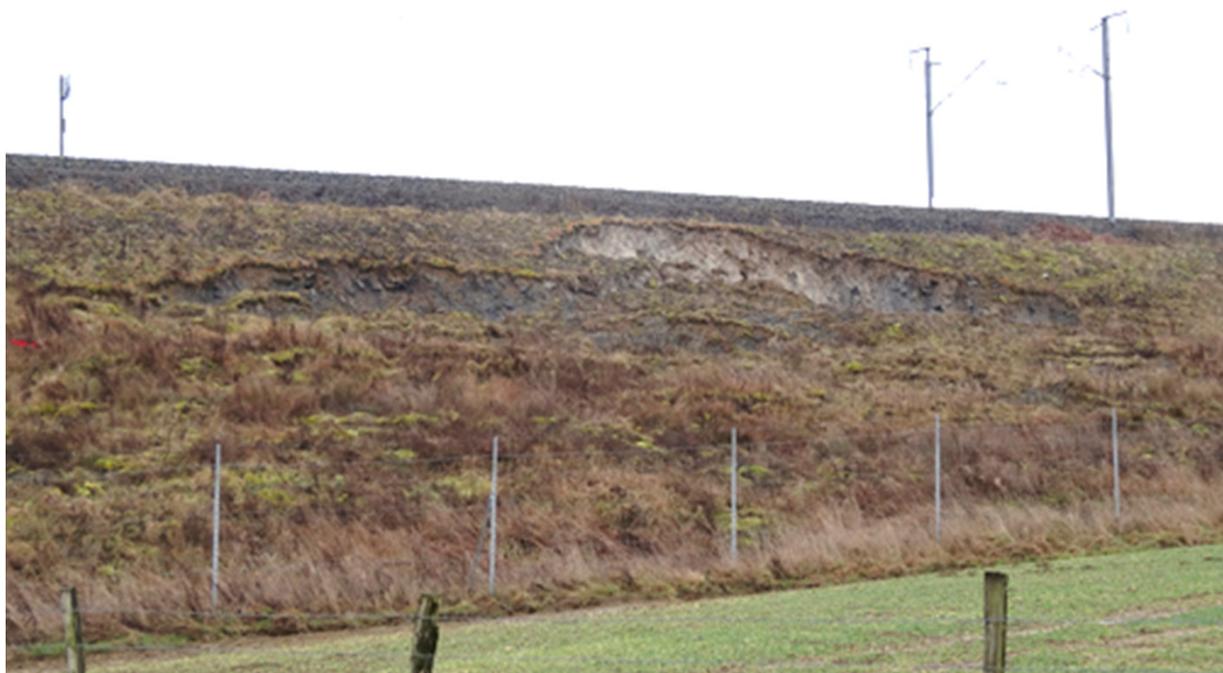
- Glissement dans des matériaux argileux A2/A3 très sensibles à l'eau
- Ouvrage penté à 2/1
- Eviter les contre-pentes et les rétentions d'eau sur les bermes
- Aucun effet sur le nivellement des voies

- Deux cas sur deux LGV différentes traités par masques superficiels et profonds

REX : utiliser des matériaux conformes au référentiel

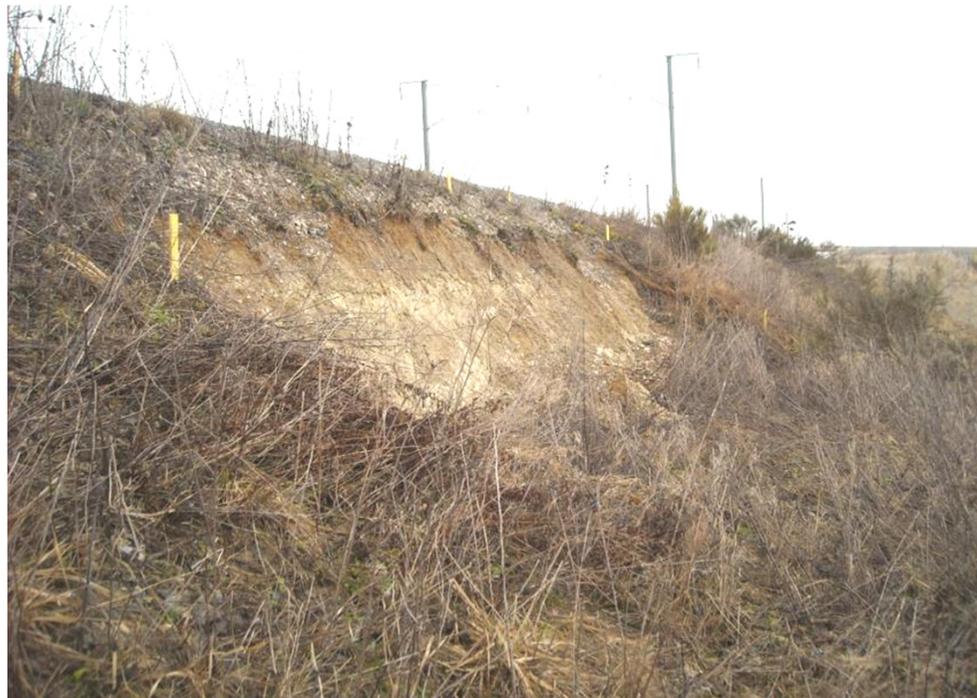
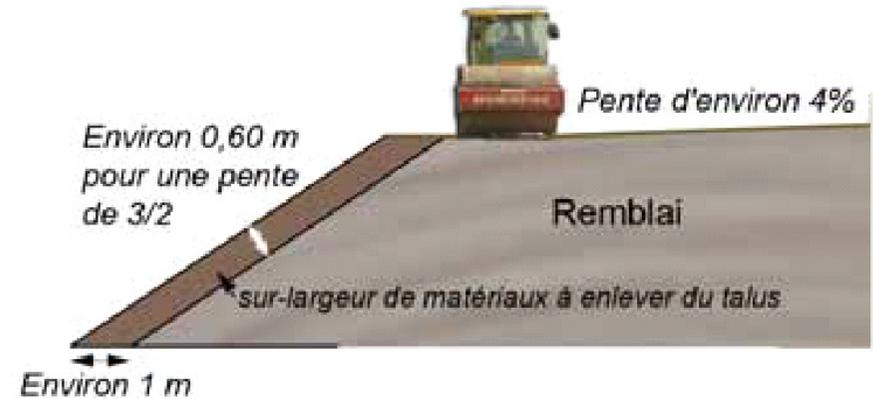
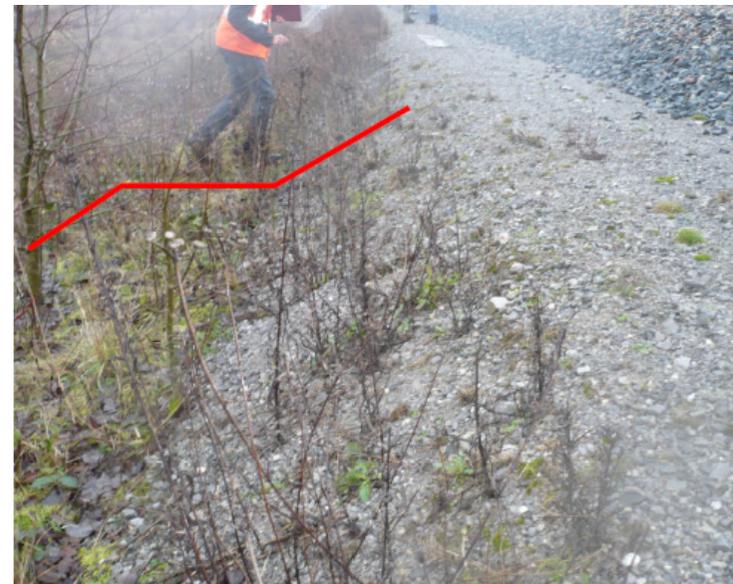
→ Création d'une bande de sol mal compactée en bordure de remblai

REX : ne pas maintenir le remblai excédentaire

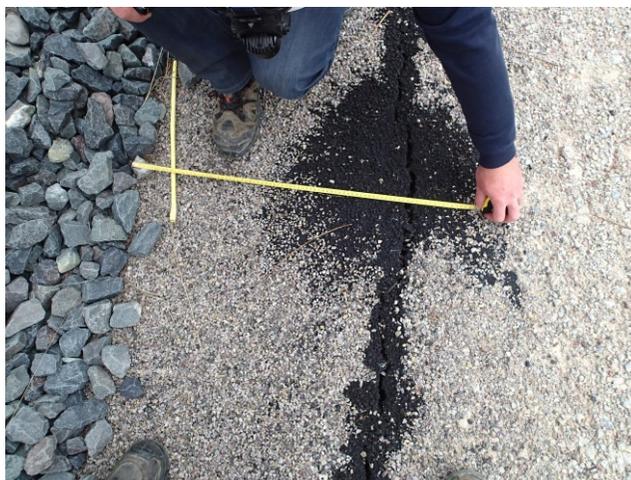
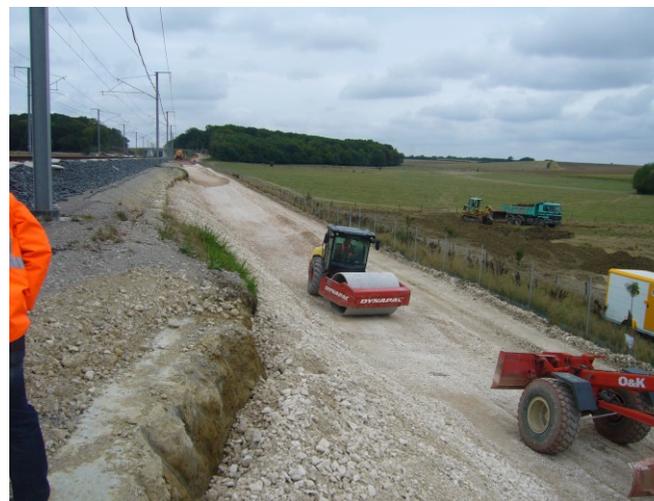
- Nombreux problèmes de fissures de bord de plate-forme en période de sécheresse

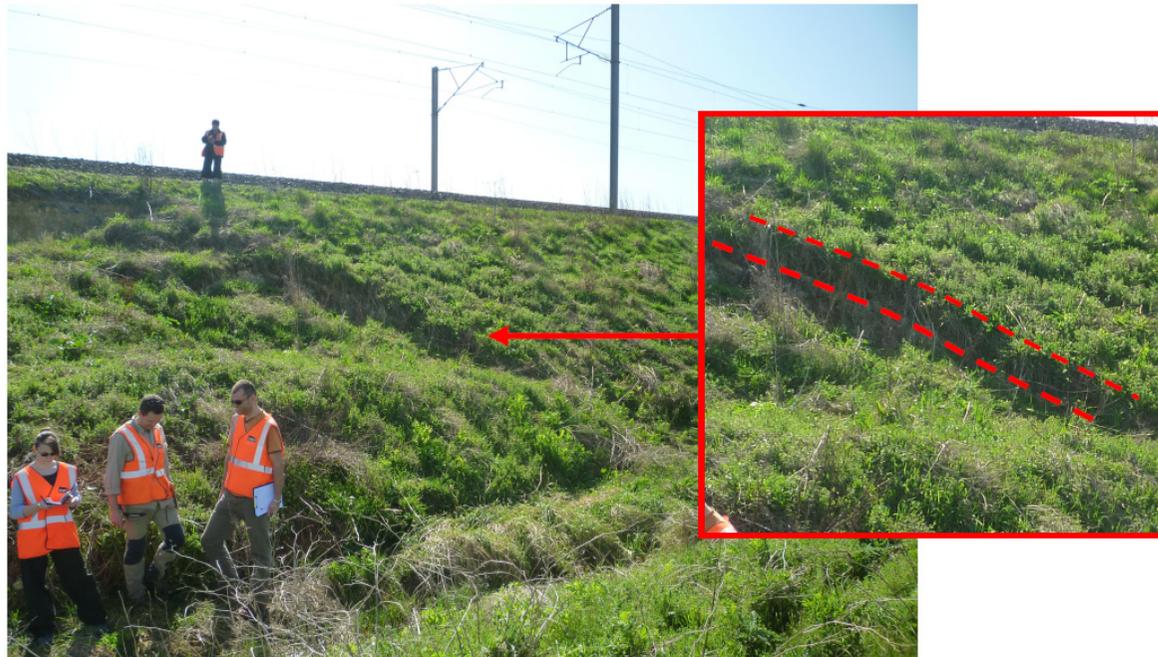
Peut engendrer un problème de tenue de la TV sur le talus, notamment si l'accrochage de la TV sur le talus n'est pas préparé (stries, redans), et peut accentuer un glissement plus profond en cours en augmentant les efforts moteurs (poids plus important) notamment du fait de son potentiel d'imbibition en période climatique défavorable.

REX : mettre une épaisseur de terre végétale conforme au référentiel

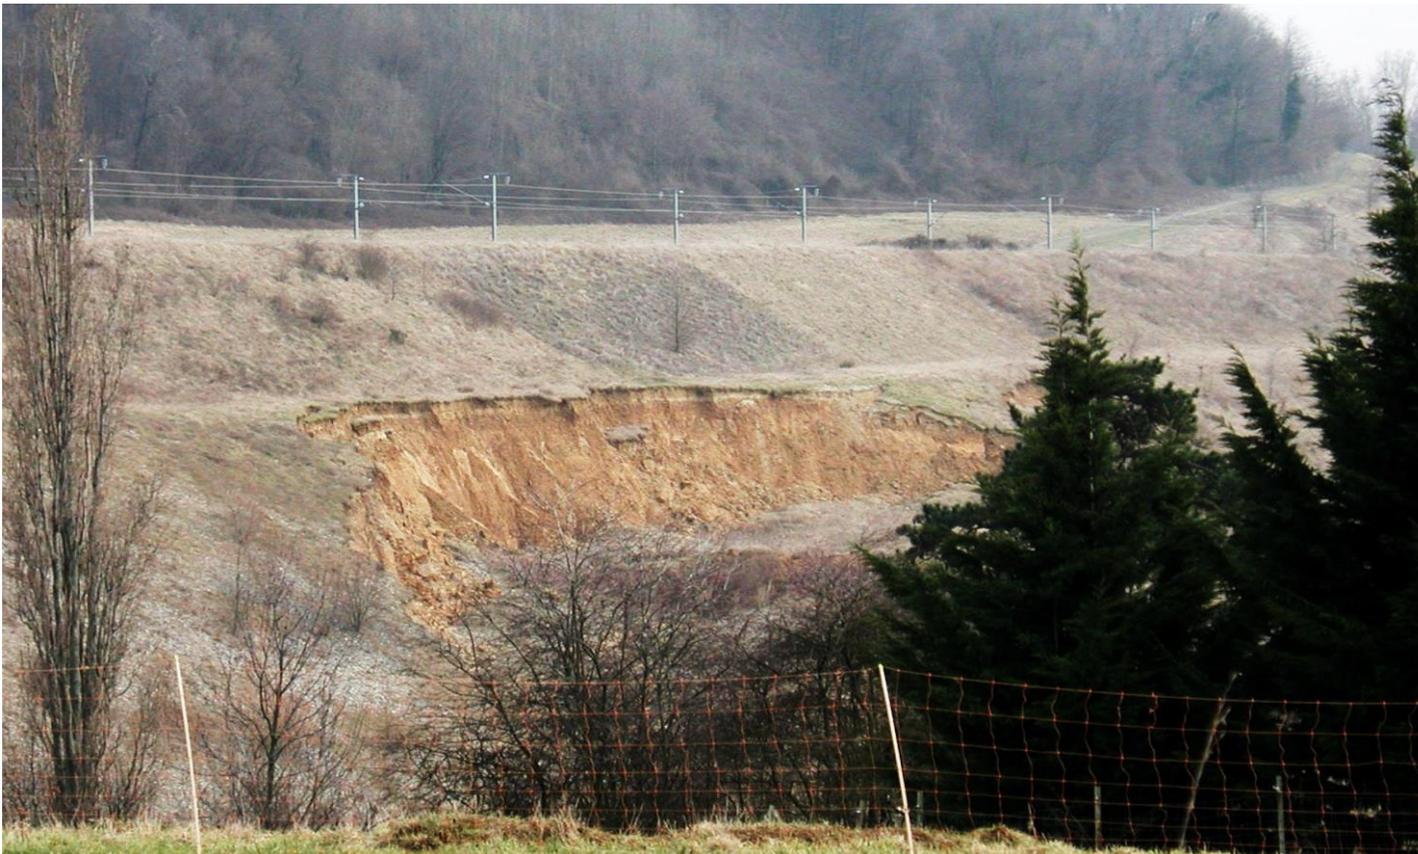
- Merlon accolé moins perméable que le remblai

REX : situation non conforme au référentiel

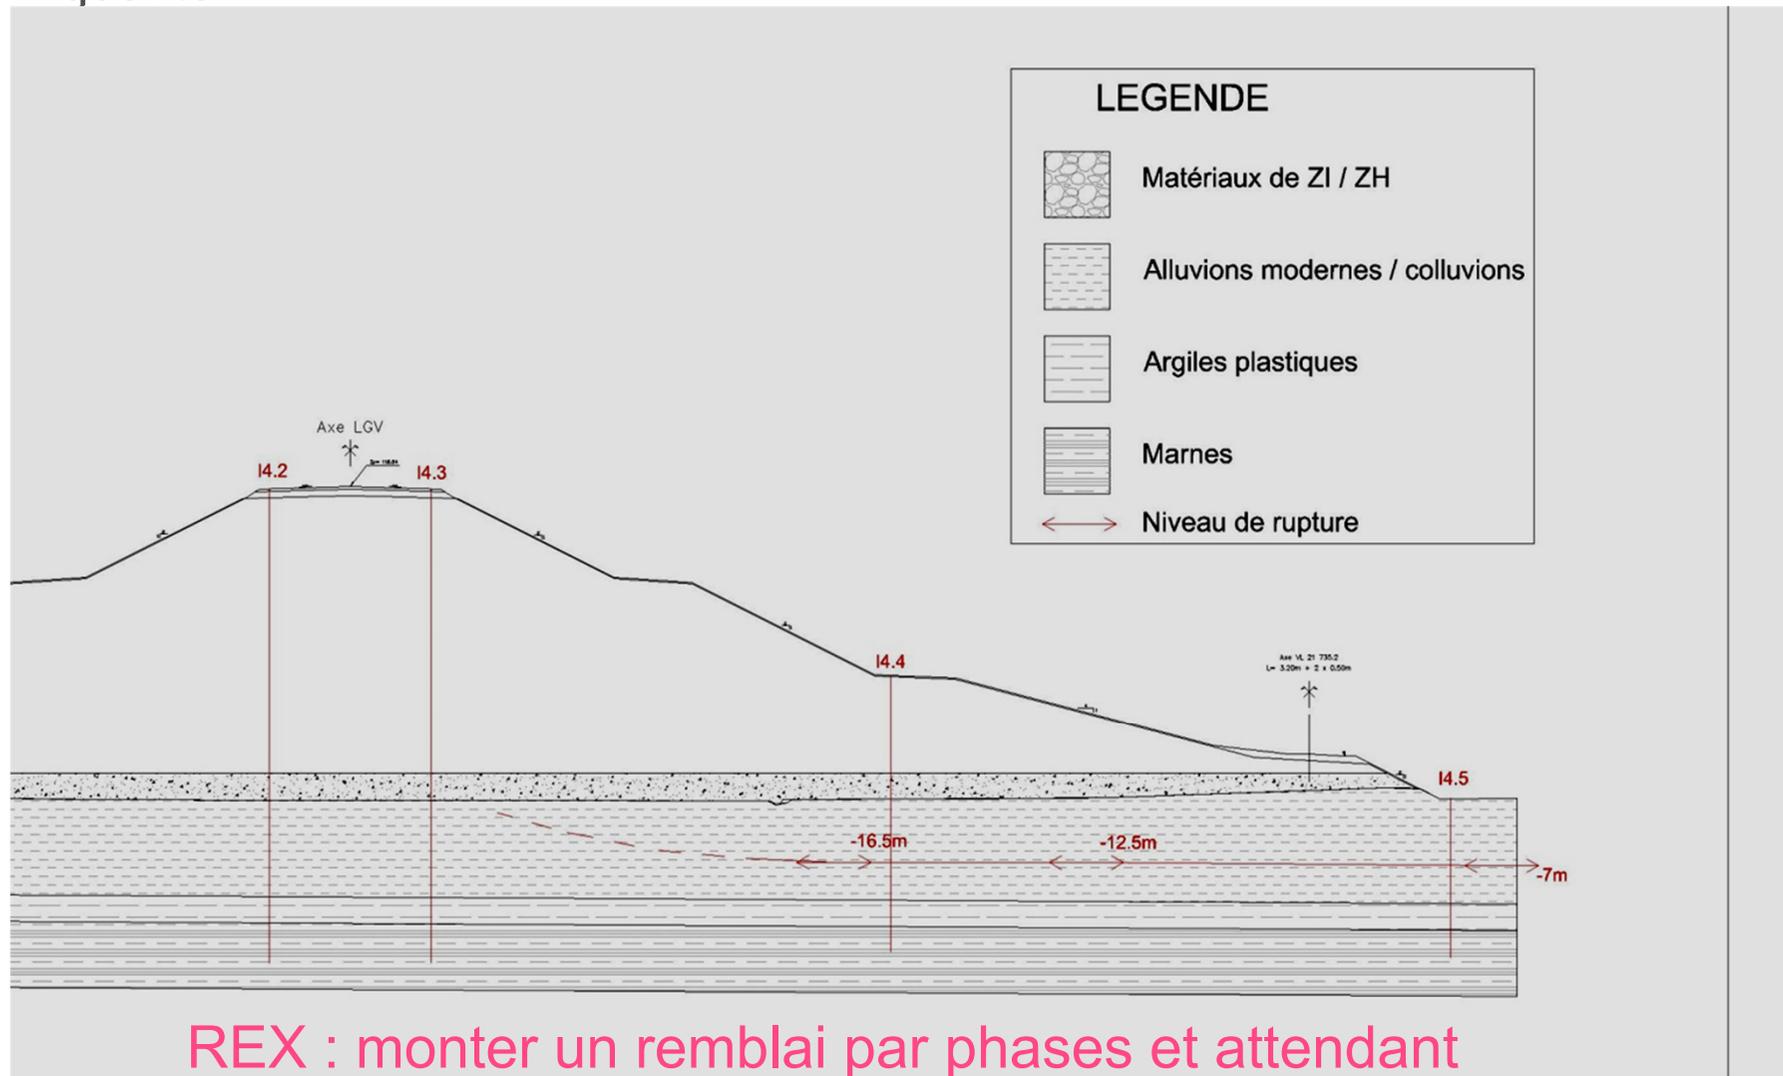
➤ Exemple de glissements de remblai sur un sol support de mauvaise qualité

REX : monter un remblai par phases et attendant la consolidation

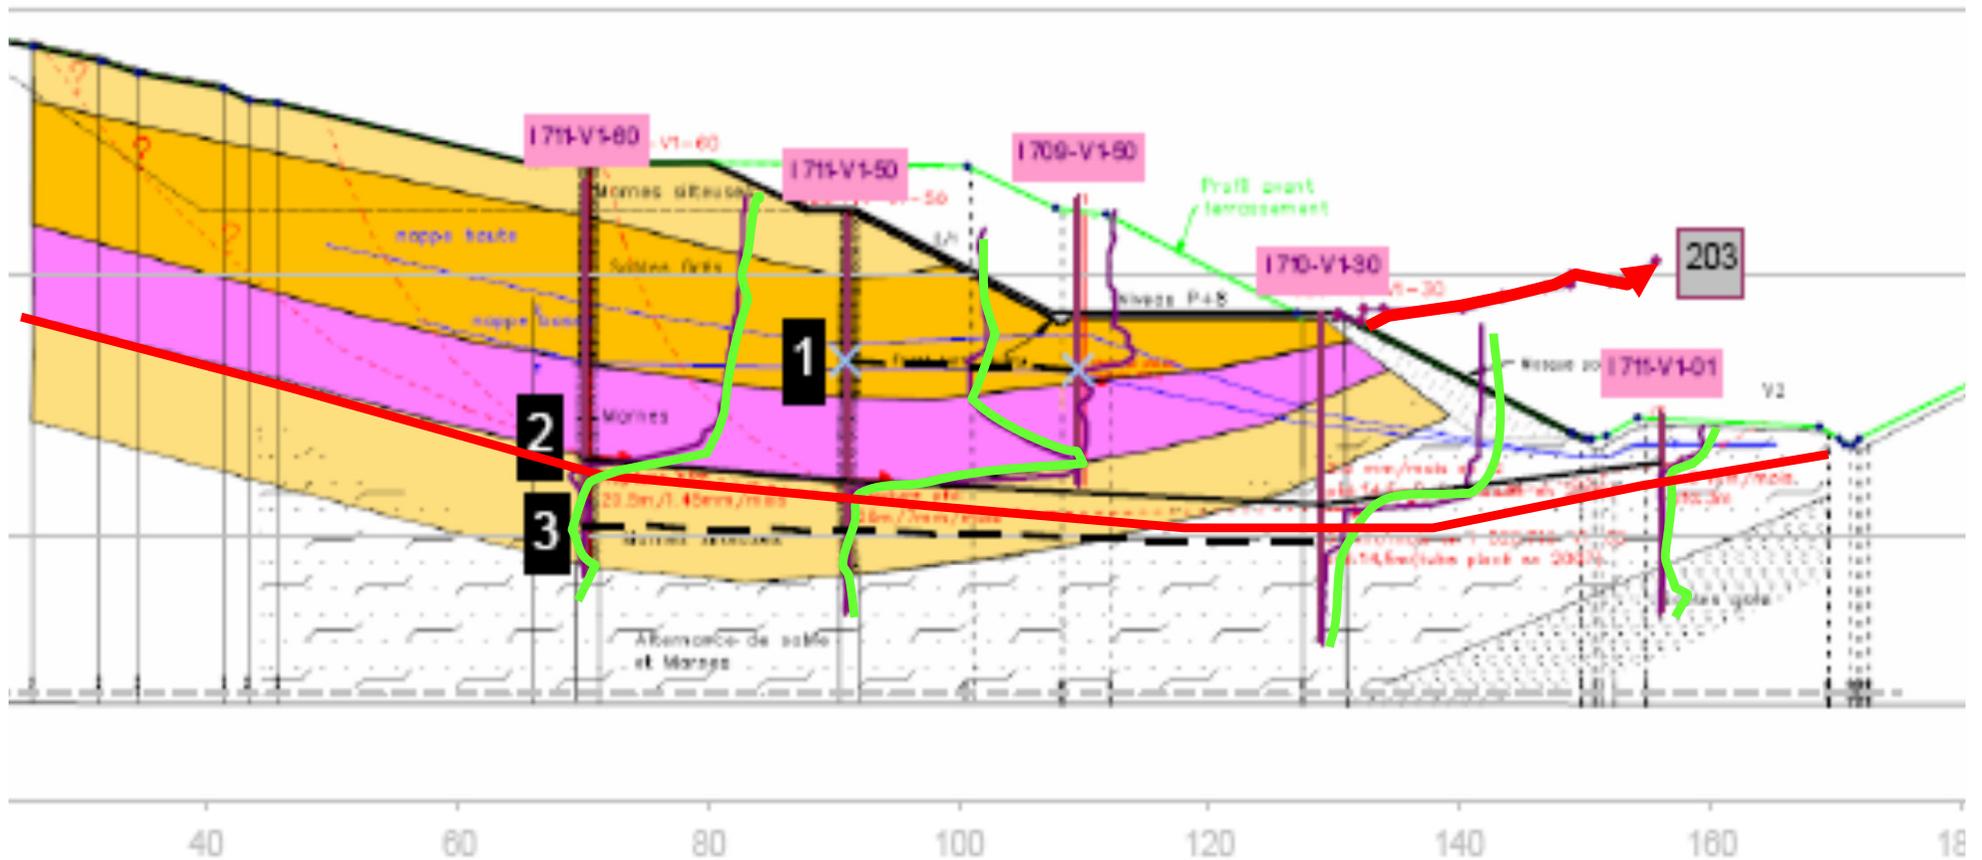
Glissement avec soulèvement des voies – déplacement latéral de l'ordre de 700mm
