Demi - journée Scientifique et Technique - 18 octobre 2019

# L'église St Michel de Draguignan : son comportement depuis un demi-siècle

Hassan FARHAT (ARCADIS)

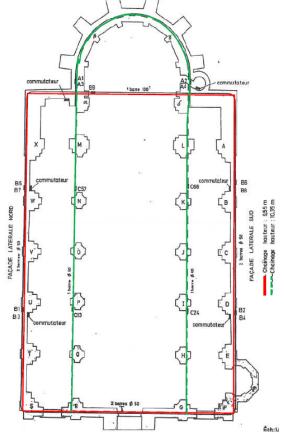
Les tassements différentiels engendrent des fissures très importantes sur l'édifice.

Afin de limiter la propagation de ces désordres structurels, deux chaînages ont été réalisés :

- Un chaînage latéral à une hauteur de 9.55m
- Un chaînage central à une hauteur de 10.35m

#### **2** barres Ø **50**

Chainage hauteur : 9,55 m

**1 barre** Ø **50**

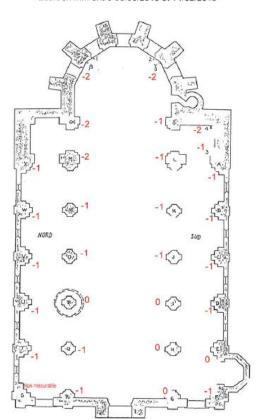
**NIVELLEMENT DES PILIERS**

Ecart en mm entre 06/03/2018 et 14/02/2019

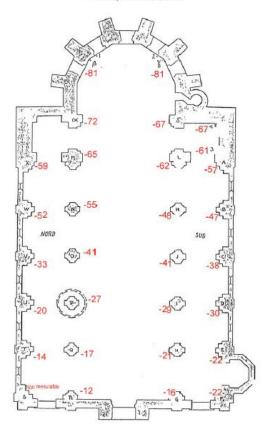
NUVELLEMENT DES PILIERS

Tassement des piliers

Ecart depuis 1992 en mm

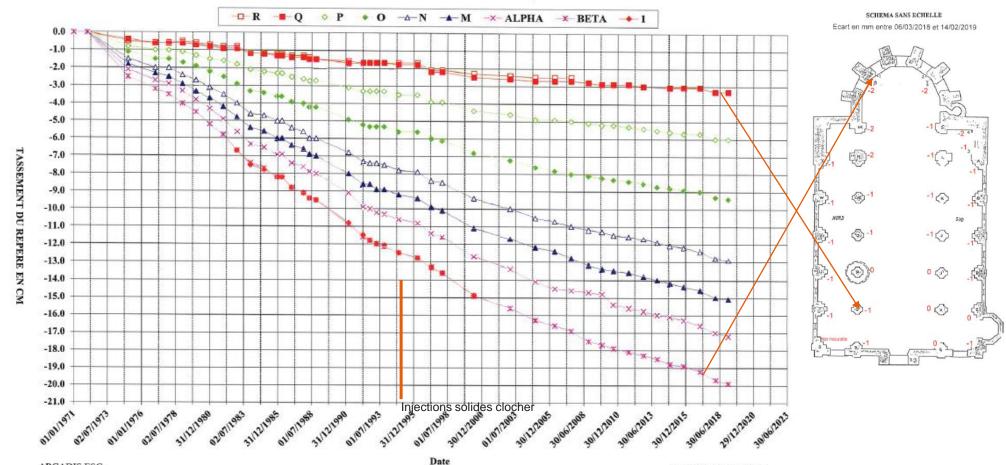
#### DRAGUIGNAN - EGLISE SAINT MICHEL Travées NORD Evolution du tassement des socles des piliers

- Poursuite du tassement de l'ouvrage : abside, Tour du clocher.
- Tassement de l'ordre de 2 mm/an côté est et de 1 mm/an dans la partie médiane.
- Ralentissement des tassements par rapports aux années 80 et 90.
- Ralentissement du basculement de la tour du clocher.
- Est-ce que les injections solides sous la tour ont ralenti le basculement ?
- Effet favorable de la collecte des eaux de ruissellement autour de l'édifice.
- Structure : analyse de la stabilité de la Tour du clocher. Et la charpente en bois de la toiture.

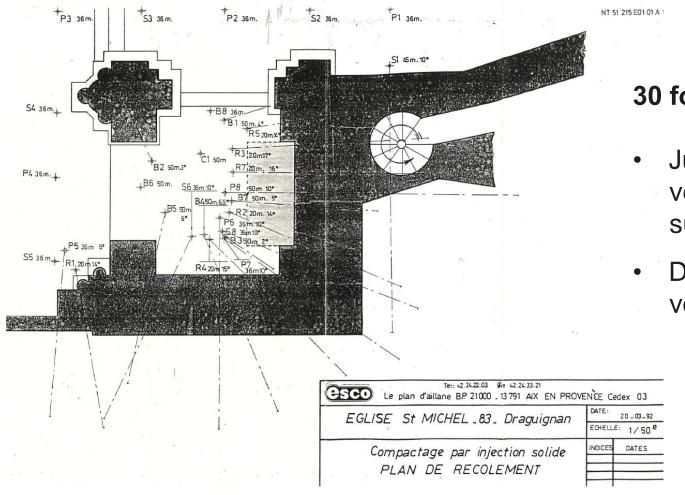
# **INJECTIONS SOLIDES SOUS LE CLOCHER 1992**

#### 30 forages d'injection au total

- Jusqu'à 20 m : volumes importants autour du pilier sud-est
- De 20 à 40 m : volumes dans la partie médiane

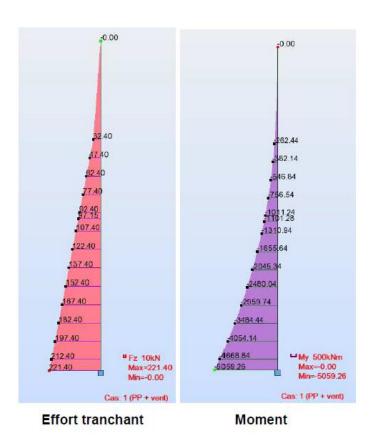
$\sigma_N[MPa]$	σ <sub>м</sub> [MPa]	σ <sub>totale</sub> [MPa]
0.49	1.19	1.67
0.46	1.09	1.55
0.41	0.95	1.36
0.37	0.82	1.18
0.32	0.69	1.02
0.28	0.58	0.86
0.23	0.48	0.71
0.18	0.39	0.57
0.14	0.31	0.45
0.17	0.55	0.72
0.14	0.41	0.55
0.10	0.30	0.40
0.06	0.21	0.27
0.01	0.14	0.16
	MAX =	1.67

Analyse de la structure sous vent réglementaire – Structure verticale

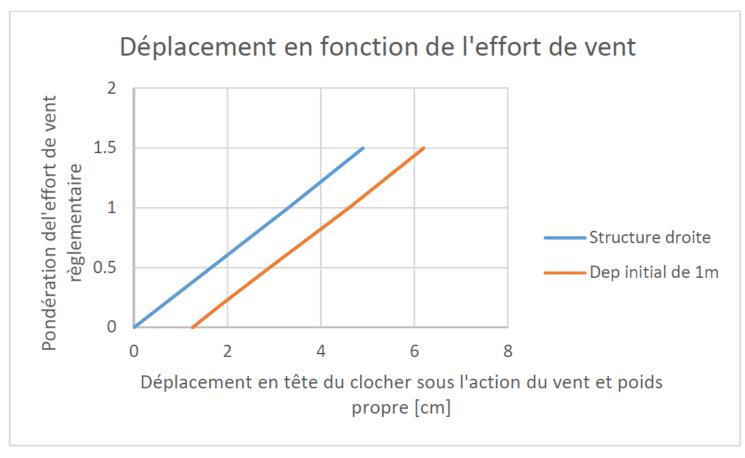
Analyse de la structure avec un déplacement initial de 1 m

Charge du vent majorée – pondération 1.5

Le glissement des pierres : 
$$\frac{T}{N} = 0.41 > 0.39$$

Excès de contrainte de compression :

$$\sigma_{\text{max}}$$
 = 2.9 MPa >  $\sigma_{\text{lim}}$  = 2.8 MPa

Situation qui peut devenir critique

Poursuite des auscultations. Réflexion sur le matériel de mesure à mettre en place

Quel type de confortement structurel et des sols en place ?
