Ouvrages Fluviaux

De L'intérêt d'instrumenter en continu les tirants d'ancrage

Bakri Basmaji (Cerema) - Alain Le Kouby(Univ-Eiffel) - Maryan Kolanek (VNF)

Neuves Maisons (54) Rupture du soutènement en 2001

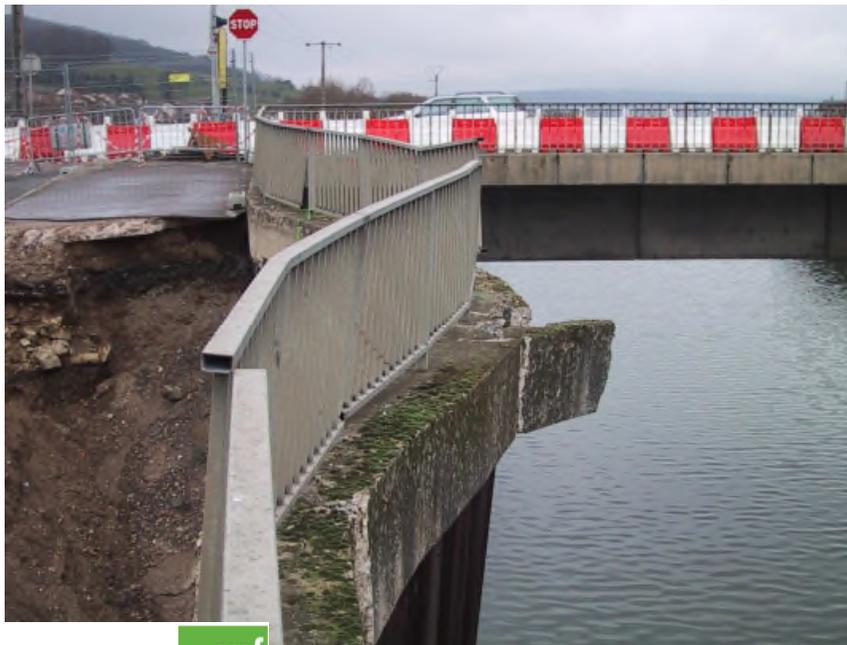
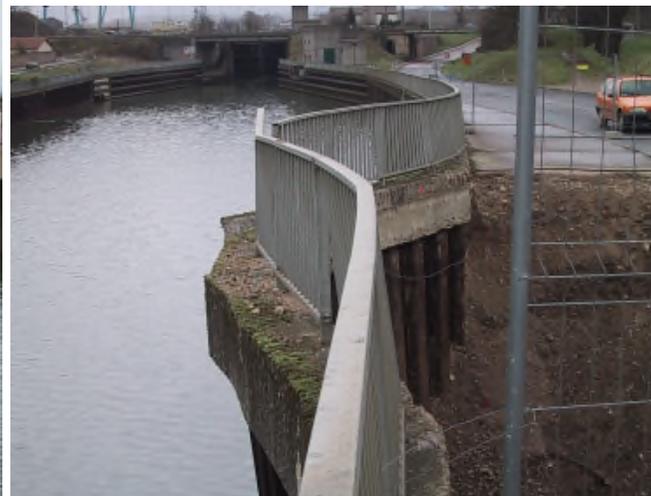
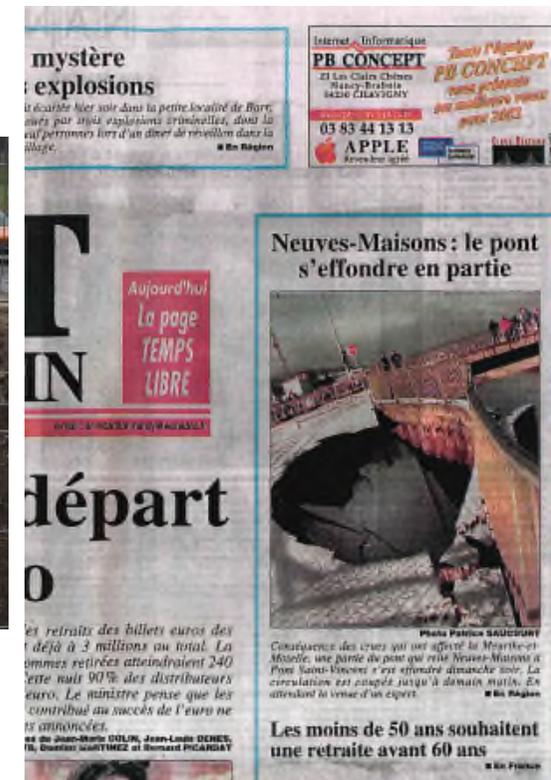
Désordres apparus au cours du mois de décembre 2001

- Conditions météorologiques défavorables: crue importante, suivie d'un épisode de grand froid
- dégradation sur les tirants: forte corrosion
- absence de protection anti-corrosion
- présence de tirants « détendus »: pré-tension défailante ?
- stationnement fréquent et prolongé de poids-lourds chargés (laitiers), à l'aplomb du rideau

Hypothèse de calcul: rupture d'un tirant sur deux, associée à un phénomène de « vidange rapide » = ruine de l'ouvrage

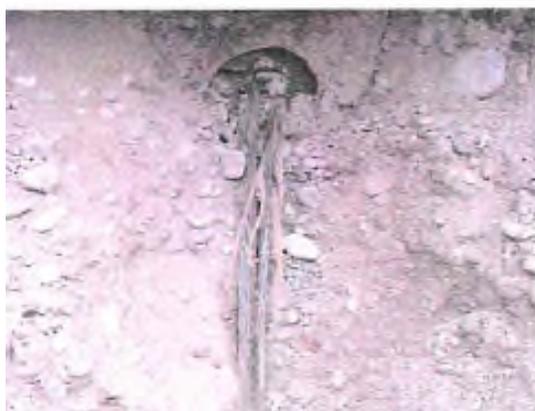
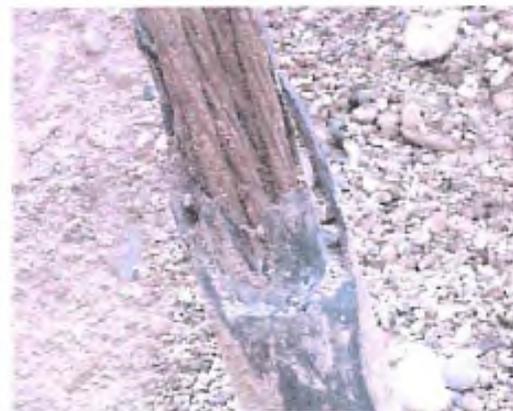
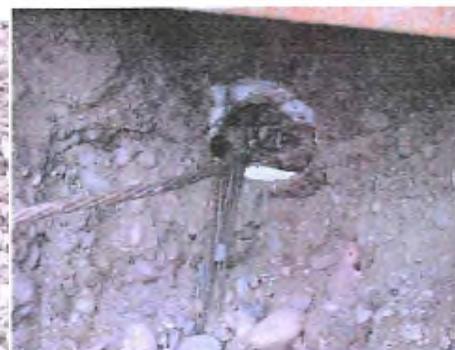
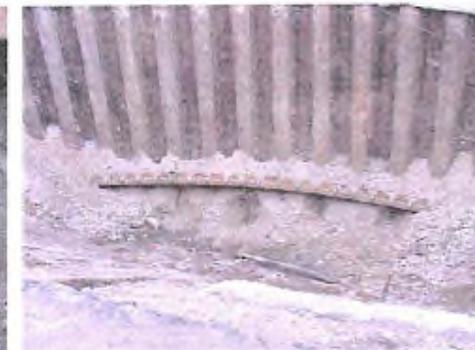
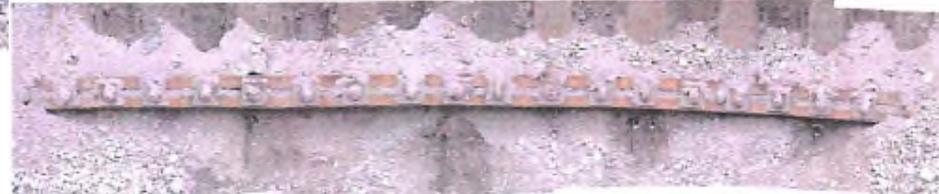
Analyse des causes de ruine : Dégradation sur les tirants

Tout d'abord il faut préciser que les câbles visibles après dégagement du remblai n'apparaissent pas protégés par une gaine sur toute leur longueur ; seule une protection par une peinture brai a sans doute existée à l'origine et a quasiment disparue aujourd'hui (quelques traces sont encore visibles sur certains fils).

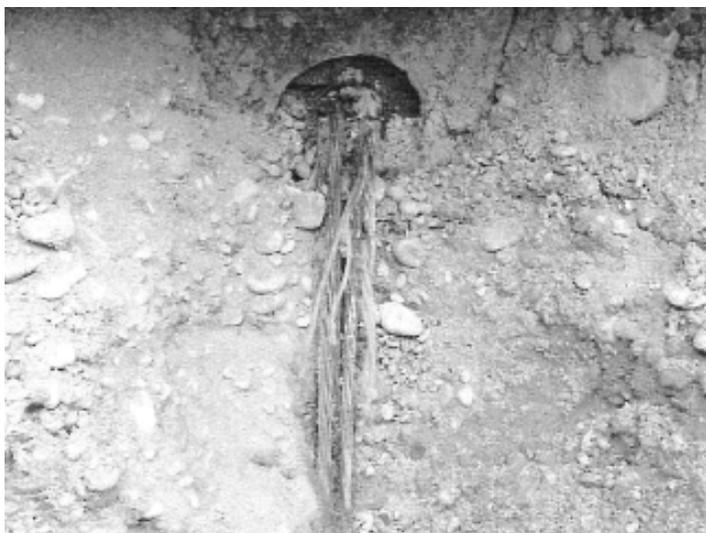
L'examen visuel a montré des torons avec un aspect oxydé et mal enrobé

En conclusion, les caractéristiques des torons étaient sans aucun doute, à l'origine, conformes aux élaborations de l'époque. Les ruptures constatées proviennent sans ambiguïté de dégradations de surface de fils par corrosion suite à une insuffisance de protection induisant des microfissures importantes (jusqu'à 4 à 5 dixième de mm constatés au MEB). Ceci correspond à une réduction des capacités de précontraintes de l'ordre de 50 %. A ce stade, le phénomène de rupture en chaîne est tout à fait plausible.

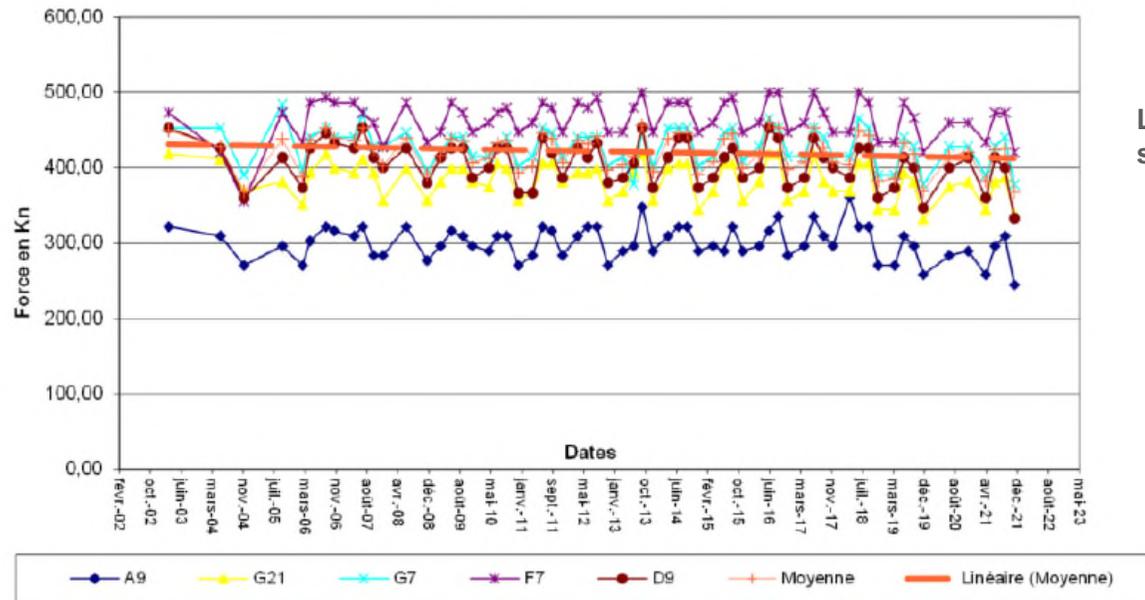
Quai en aval de l'écluse de Neuves Maisons.
Contrôle des anciens tirants rive droite

Les mesures mettent en évidence une diminution des efforts sur les 2 zones en amont et aval du pont en rive droite

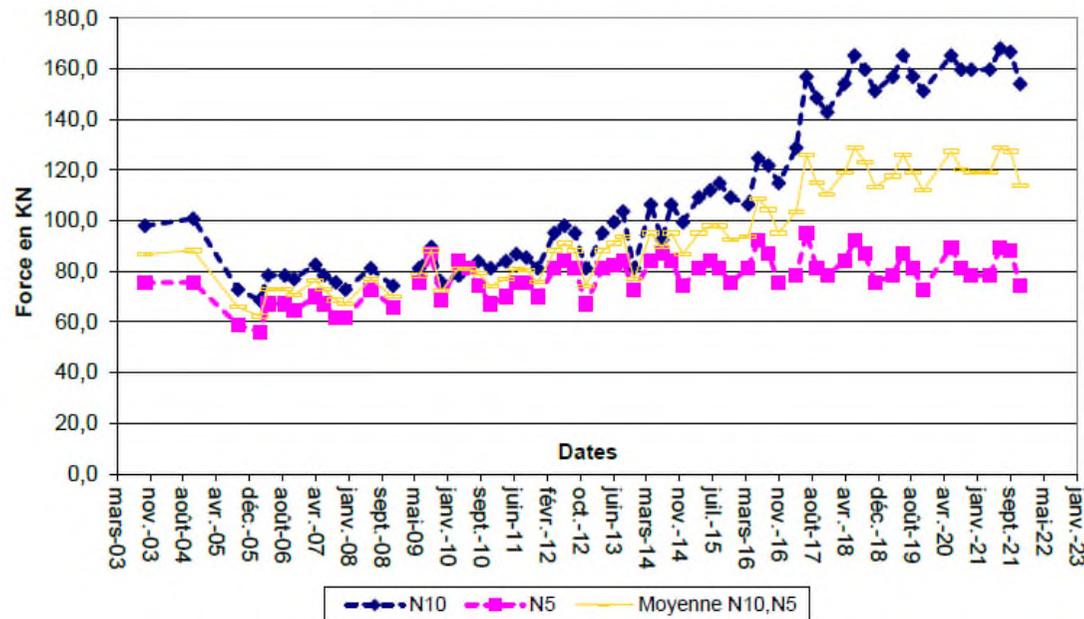
Quai en aval de l'écluse de Neuves Maisons
Contrôle des tirants sur la zone réparée

La traction mesurée dans le tirant N10 a augmenté de façon significative depuis 2017, alors que cette traction est stable le tirant N5 à proximité

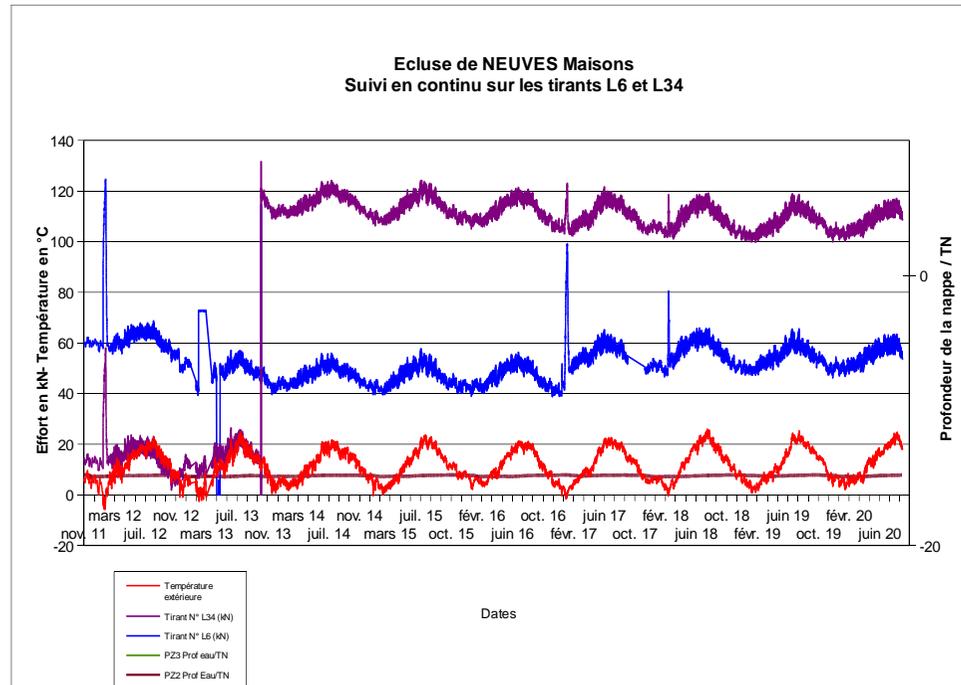
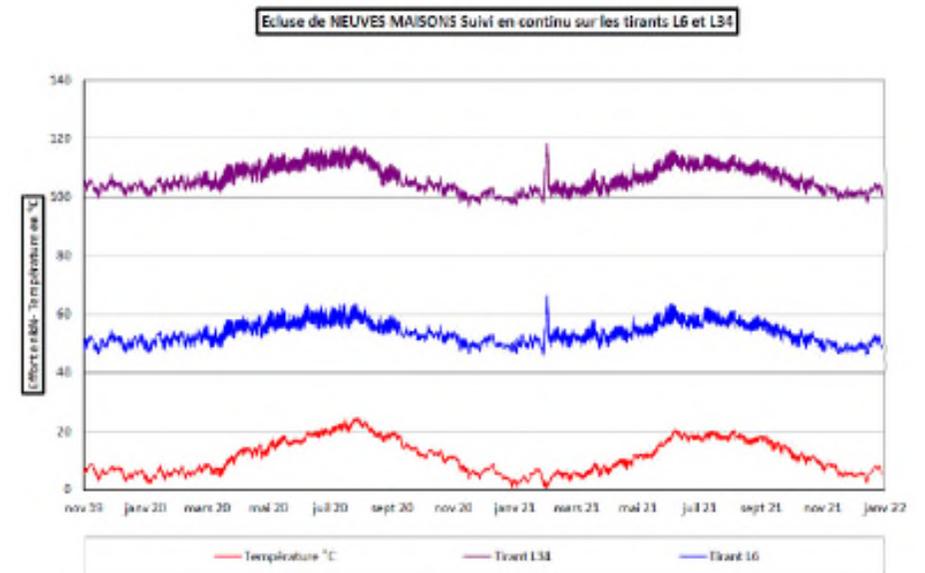
Tirants – Quelques pics avec au maximum un doublement de l'effort sur des périodes entre 1 jour et 12 jours
