## Ouvrages Fluviaux

# Rénovation de la petite Ecluse d'Ablon

RÉNOVATION DE LA PETITE ECLUSE D'ABLON  
GEOTEC/CHARIER : LE 18 JANVIER 2023

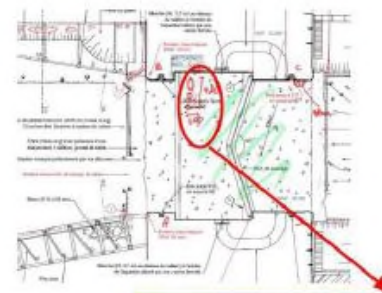
Au préalable de la mise à sec de la chambre de porte amont en vue du remplacement des vantaux de la porte amont, une inspection subaquatique a mis en évidence la présence d'un « trou » dans le radier de la chambre de porte. Cette découverte a conduit à la décision de la reconstruction du radier par VNF.

Afin de pouvoir reconstruire le radier il a été nécessaire d'effectuer plusieurs opérations préalables :

- Création de batardeaux provisoires en amont et en aval de la tête amont avec la mise en fiche d'un rideau de palplanches butonnées
- Injection sur toute la hauteur des masses rives droite et gauche de la tête amont

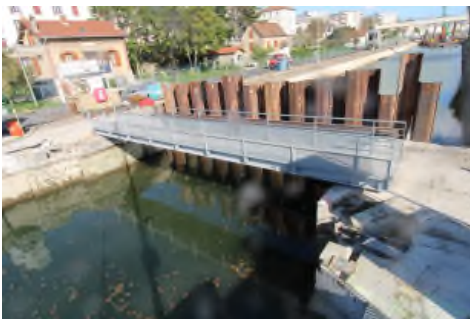
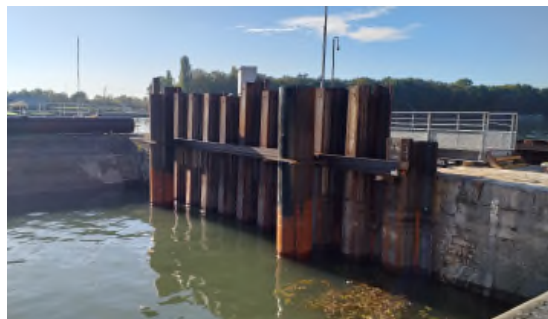
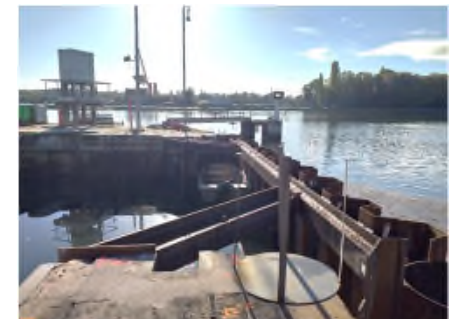
Par ailleurs, le mode de fonctionnement des batardeaux du fait des niveaux d'eau entre le sas / la chambre de porte / le niveau aval et le niveau amont ont nécessité à la fois :

- Le butonnage des batardeaux amont et aval sur la maçonnerie
- Le blocage du batardeau aval via une poutre sur des pieux préalablement battus

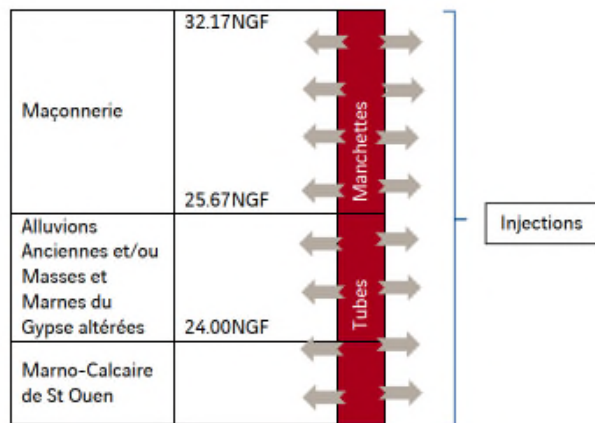
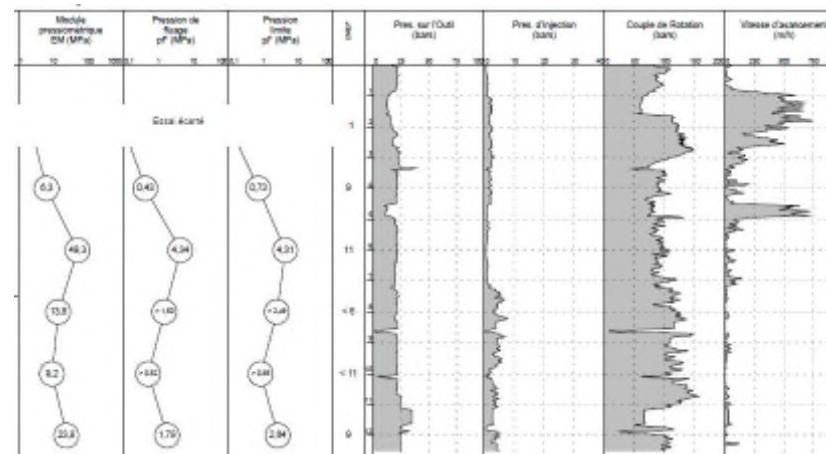
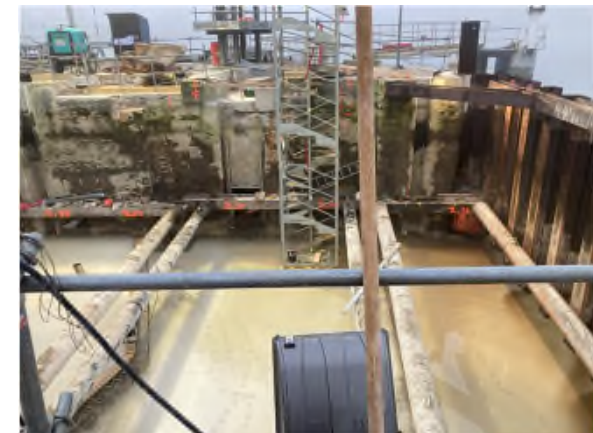
Afin de pouvoir reconstruire le radier, une démolition du radier existant était nécessaire. La composition des masses de la tête amont ne permettant pas de garantir leur tenue une fois le radier existant démoli après bétonnage d'un bouchon béton et la mise à sec de la chambre de porte, il a été décidé des renforcements complémentaires.

- Injection de la maçonnerie des masses rives droite et gauche via des forages de 12 mètres selon un maillage établi conjointement avec le bureau géotechnique via sa mission G4 + sondages de contrôles (G5 par GEOTEC)
- Mise en place de deux niveaux de butons provisoires dans la chambre de porte
