## Ouvrages Fluviaux

# Protection des talus sous-fluviaux du Pont de Pierre

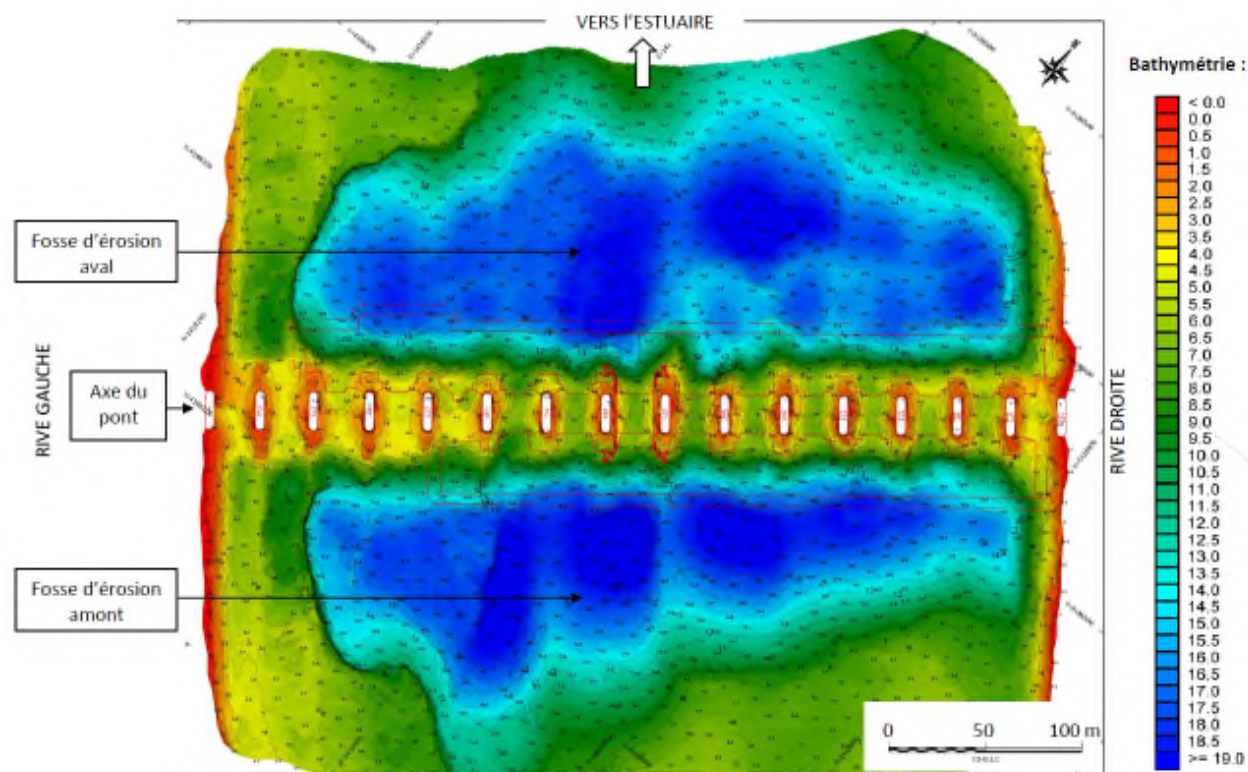
- Situé à l'origine vers -7 m NGF, le lit moyen de la Garonne est surcreusé aujourd'hui entre -16 à -20 m NGF en amont et en aval des appuis (érosion par effet de seuil)

Bathymétrie au droit du pont de Pierre, 2017

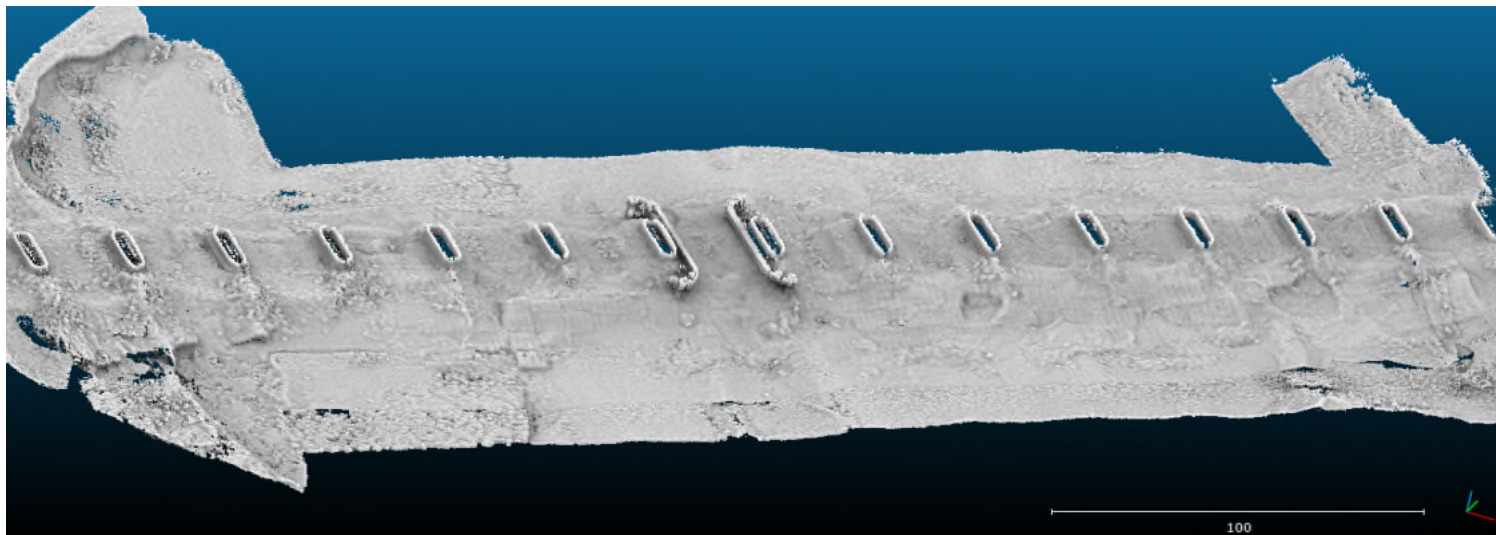
- Disparition du cavalier de pied en enrochement (matériaux clapés)
- Affaissement vertical des gabions liés à la migration des matériaux de comblement 40-200 mm arrachés par des écoulements turbulents
- Erosion régressive aux limites amont et aval de la protection en gabions

Extrait caméra acoustique (Sub-C)

- Comblement ponctuel des affaissements par dépose de matériaux emmaillotés (40/200 mm) au droit des fosses d'érosion (clapage proscrit) : 6 500 T avec filets de 2,5 à 4 t
- Amélioration de la géométrie du pied de protection avec un matelas en gabions de 12 x 12 x 0,5 m (extension para fouille et confinement des matériaux de comblement) entre P3 et P16 : 22 500 m<sup>2</sup> de gabions (soit plus de 157 gabions de 144m<sup>2</sup>)
- Adoucissement des talus périphériques (raccordement berges RG)

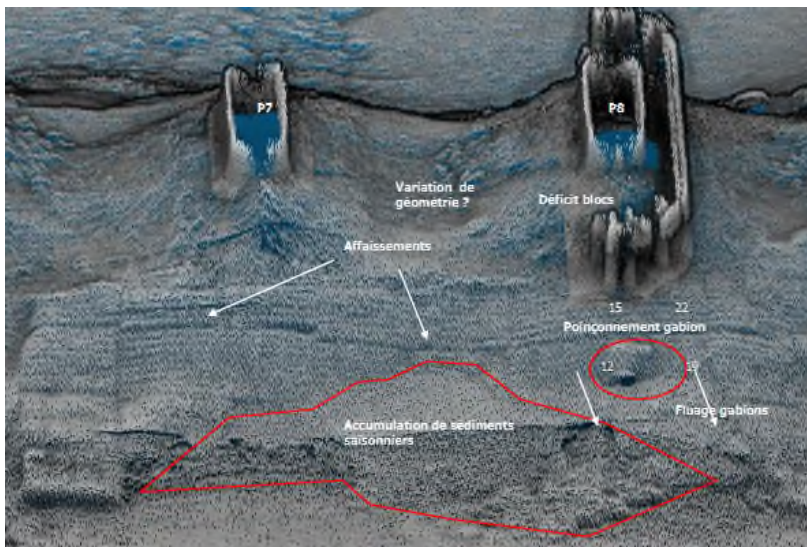
Extrait caméra acoustique

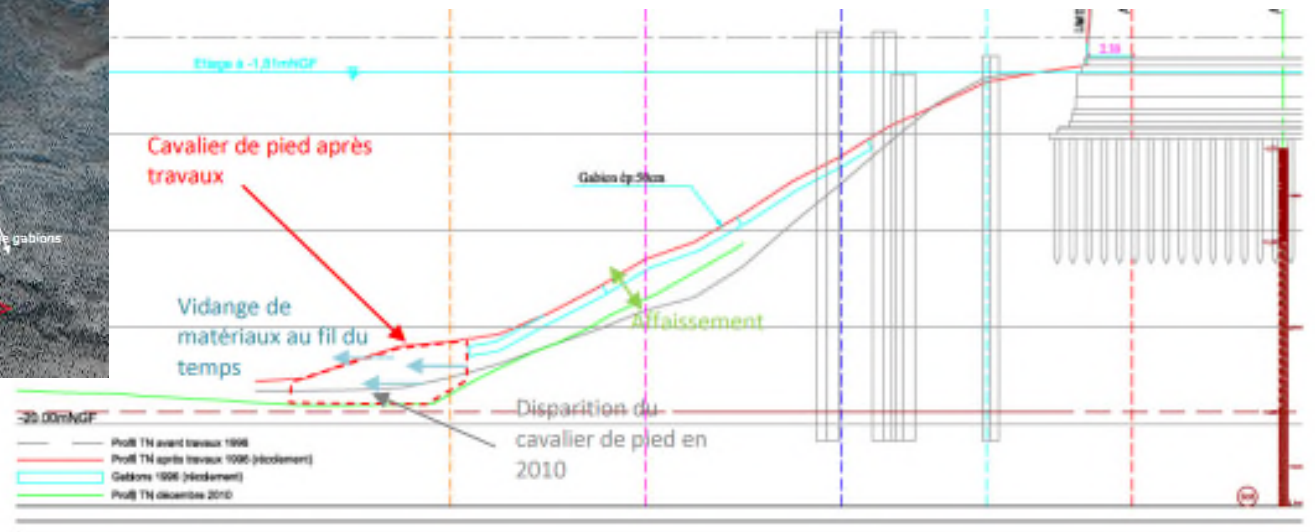
Evolution des profils bathymétriques

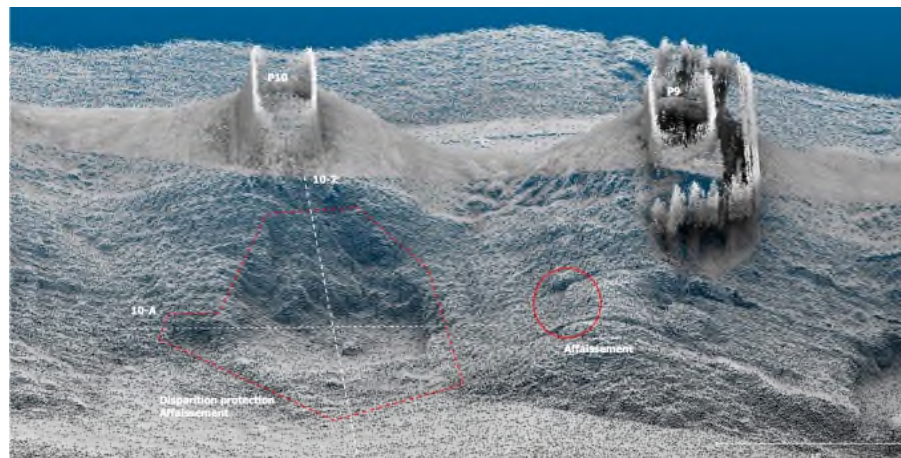
Exemple d'affaissement  
proche d'une pile
