Sécheresse géotechnique et construction,

retours d'expérience

CFMS, CFGI 18 janvier 2007

Catherine Jacquard

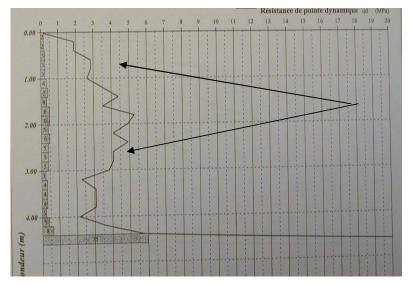
Faible dessiccation entre 1 et 3m

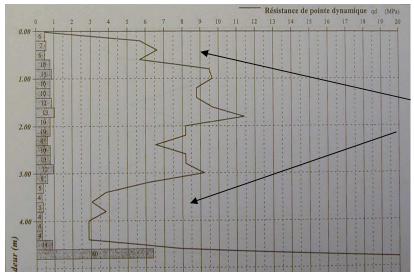
Forte dessiccation entre 0,5 et 3,5m

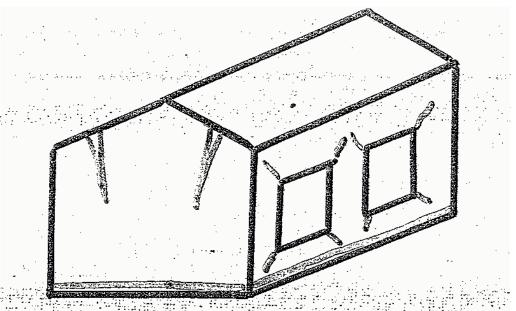
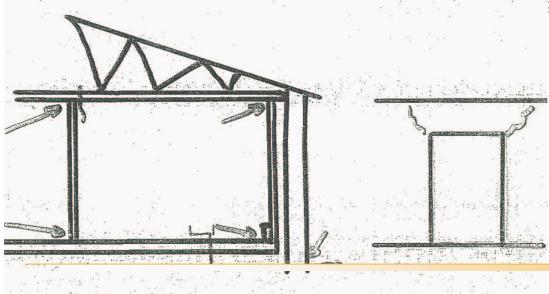
Semelles filantes

Typologie des désordres

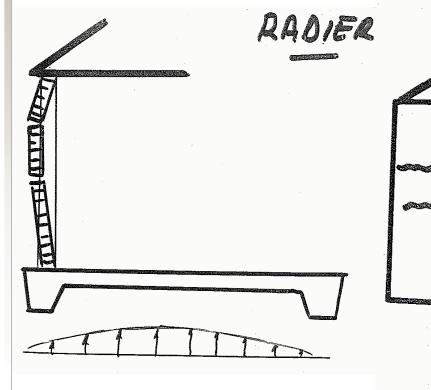
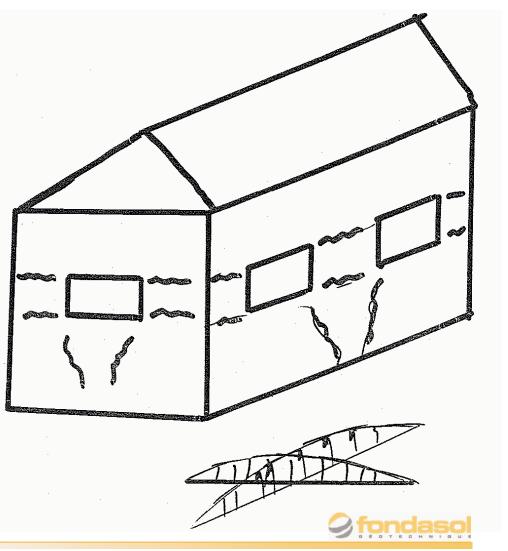
Radier

Typologie des désordres

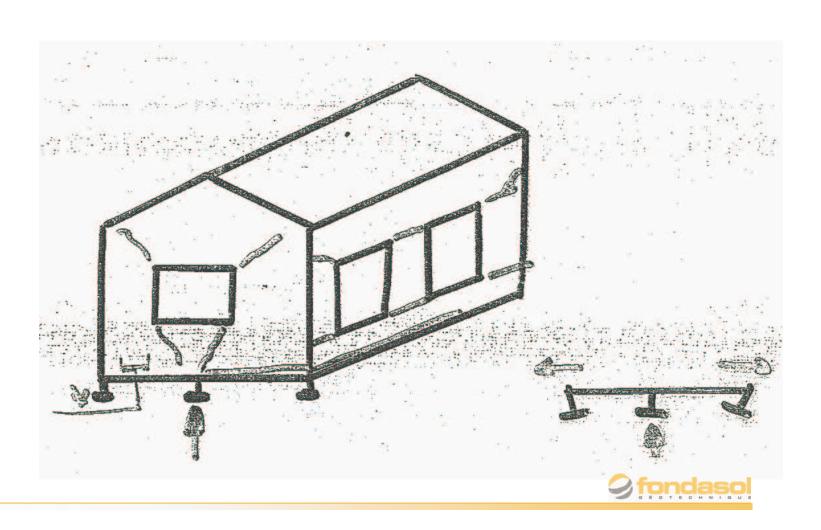
• Refends + vide sanitaire

Typologie des désordres

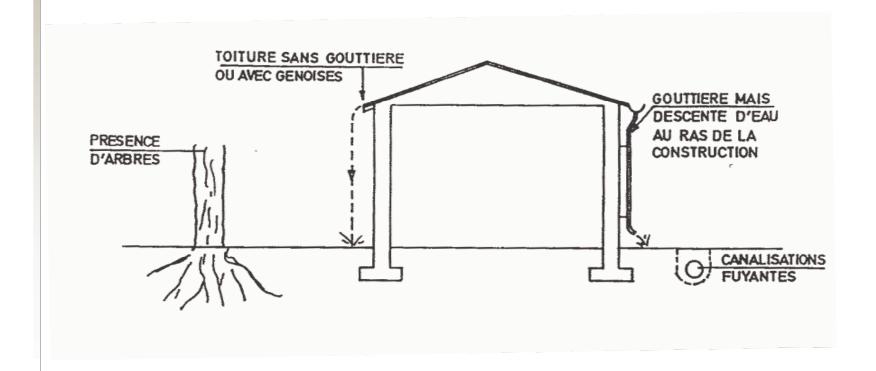
Causes courantes d'aggravation des désordres

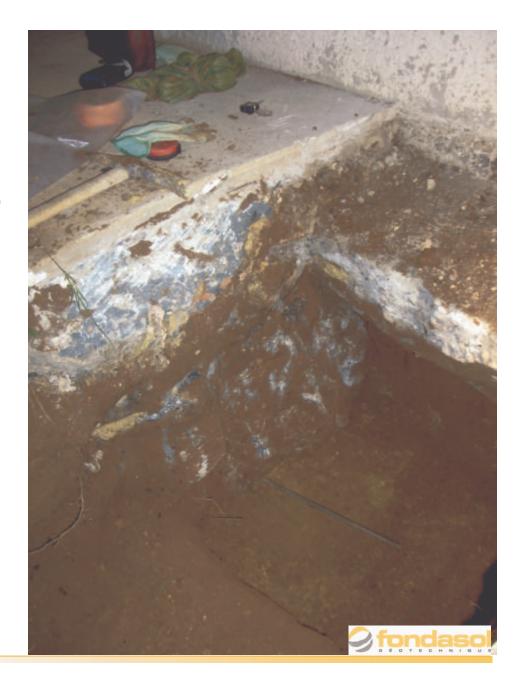
- Mauvaise conception
 - Pas de neutralisation du frottement lié au gonflement sur les éléments de reprise
 - Pas de prise en compte du frottement parasite sur les éléments de reprise et les fondations existantes
 - Mauvaise liaison structure/ éléments de reprise
 - Reprise en sous-œuvre partielle
- Malfaçons

Exemple de plot isolé, hors de l'emprise de la semelle

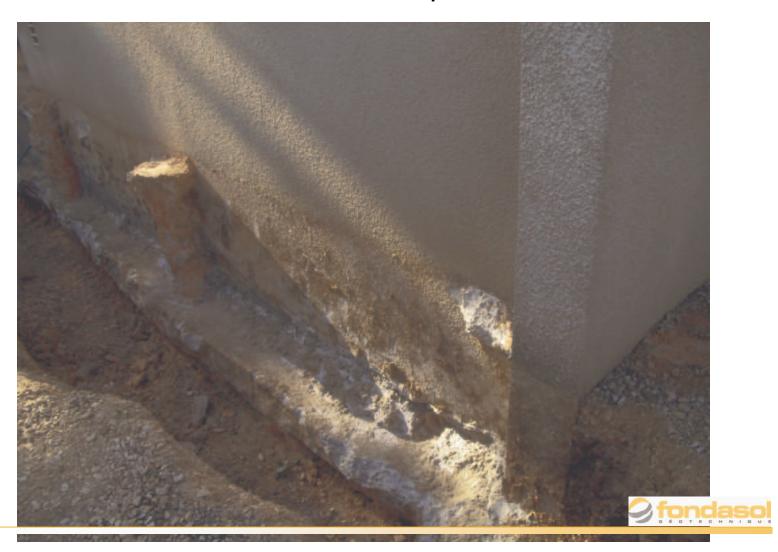
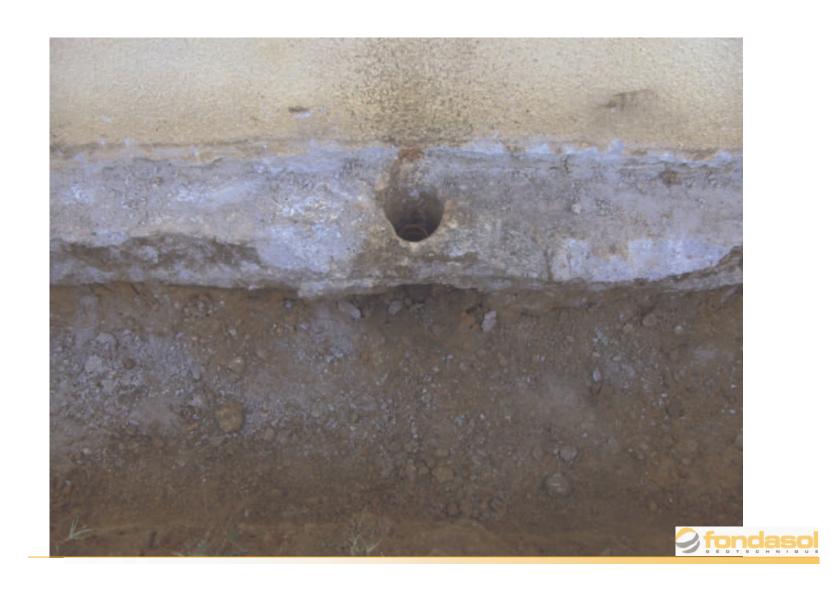
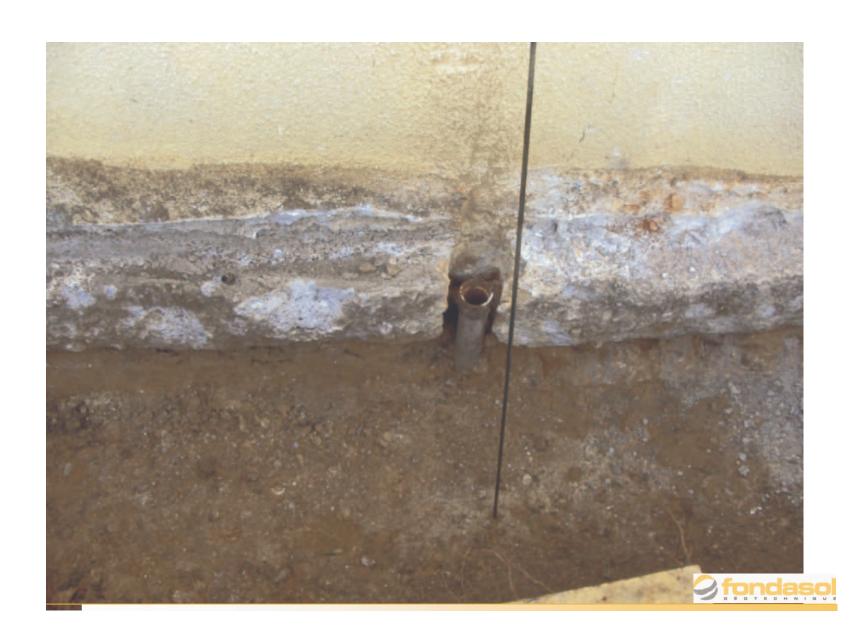
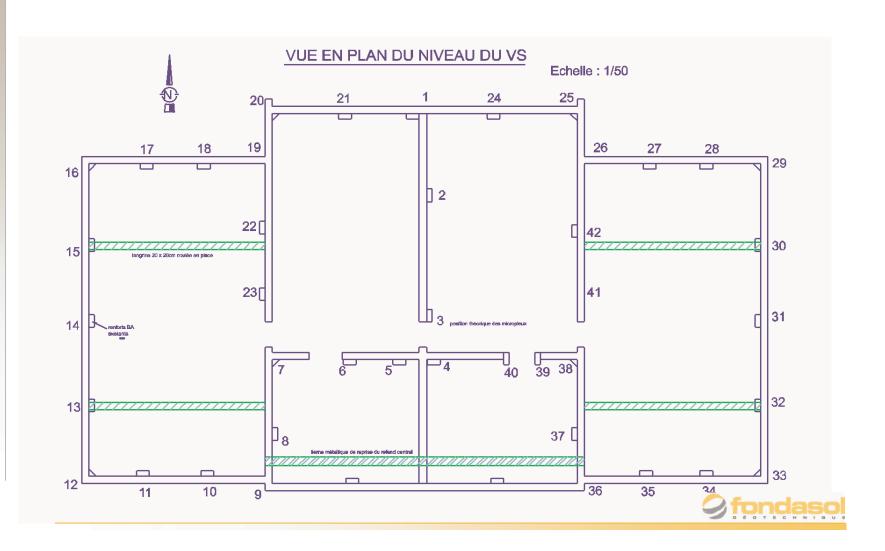
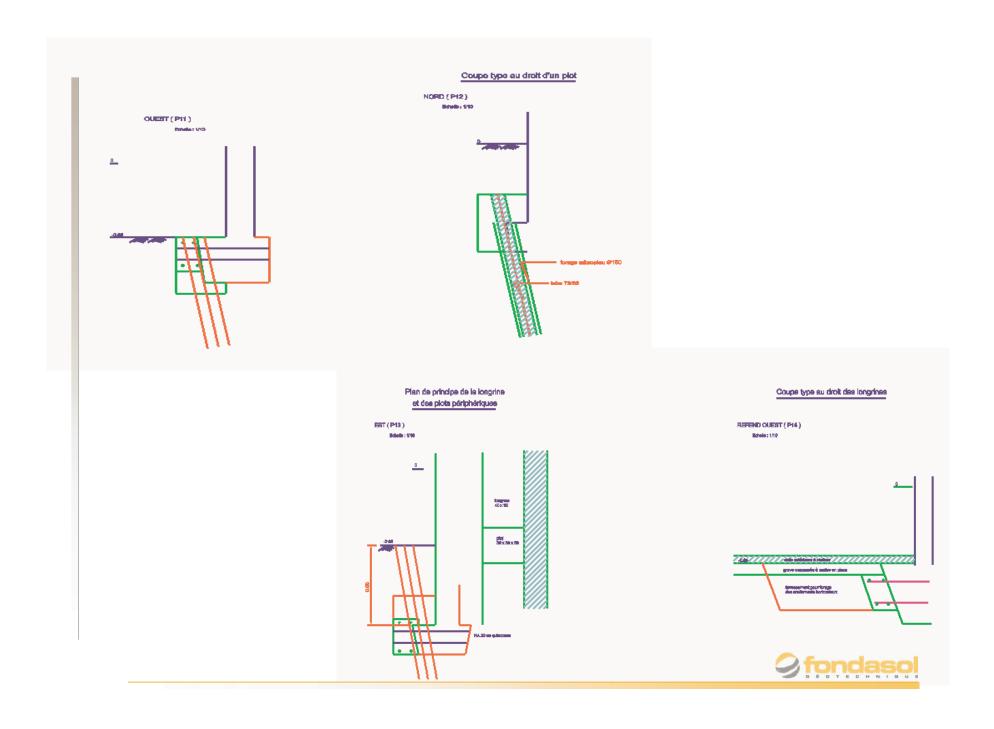
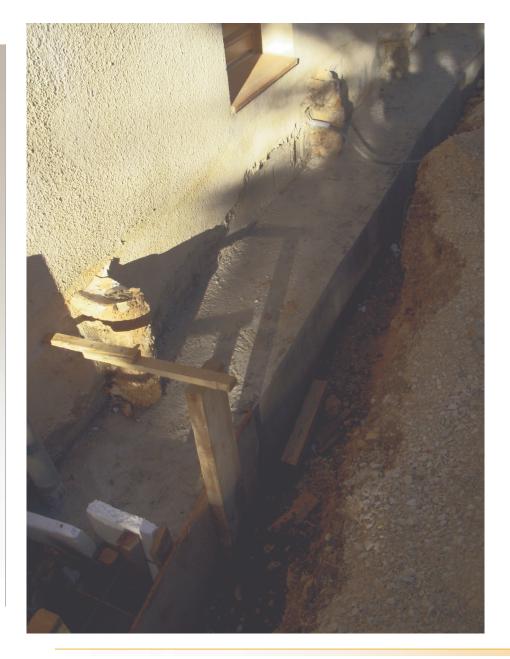
Exemple de reprise de désordre Maison sur micropieux

Réalisation d'une longrine solidarisant les micropieux à la maison
