**CFMS**

**Mesures CPI Dunkerque**

Dans le Port de Dunkerque 2 glissements sous marins sont intervenus:

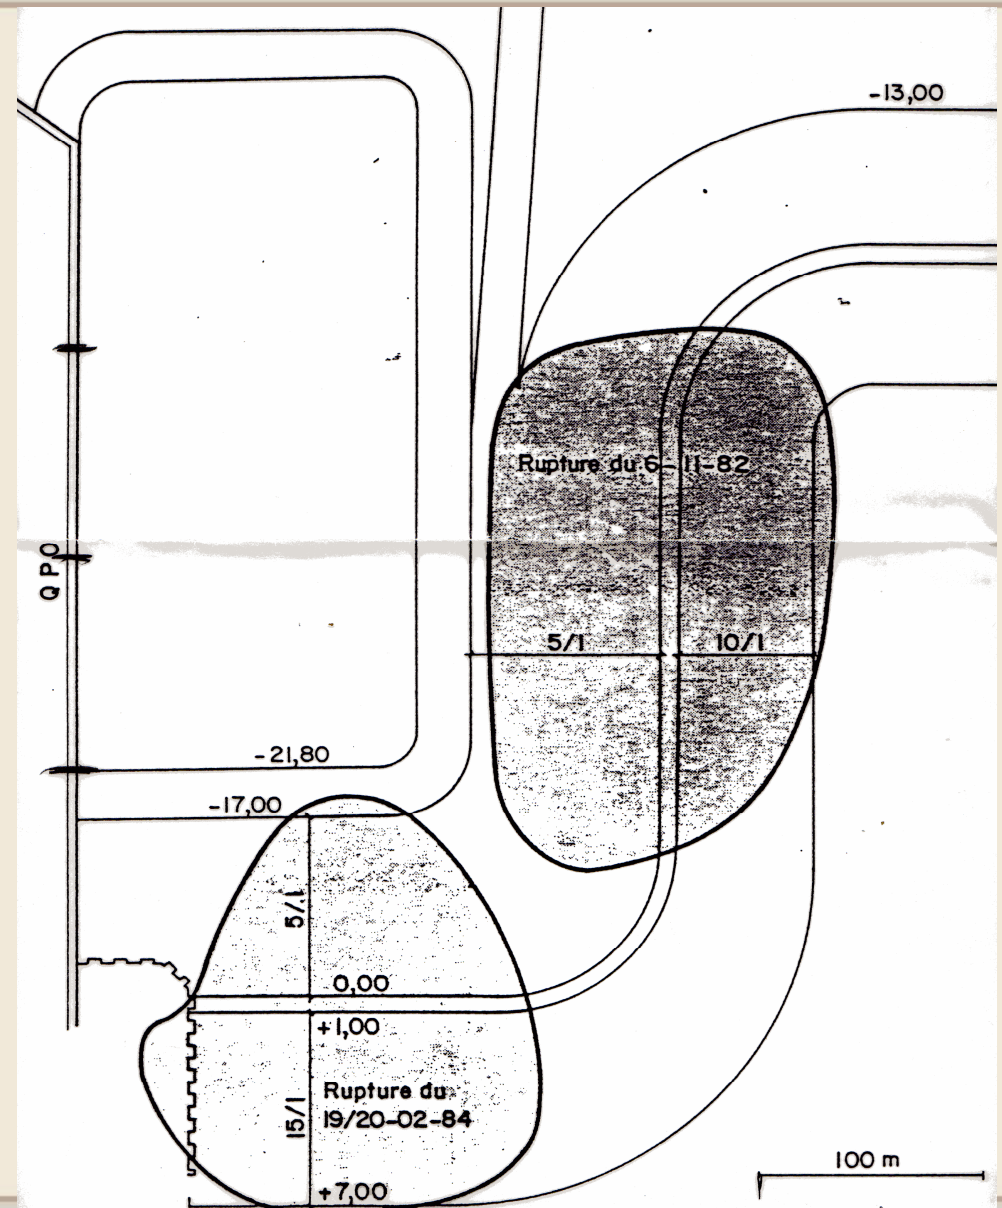
- Le 6 novembre 1982 dans la zone du quai QPO impliquant 300 000 m<sup>3</sup> de matériaux en moins de 2 heures
- Le 10 février 1984 impliquant au total 100 000 m<sup>3</sup> de matériaux et provoquant la ruine du quai en palplanches
- Les talus sous marins étaient de l'ordre de 5 H / 1V
- Les glissements affectaient la couche de limon située de -13 à -15 CM

- Reconnaissance faite dans les 2 zones de rupture

- Pour le 1er glissement le dragage était en cours par jetting et semble être à l'origine du glissement

- Pour le 2ème par contre rien n'était en cours et aucun évènement n'a été constaté pour expliquer le déclenchement du glissement

- M. BLONDEAU a étudié cette instabilité (cf RFG n° 37 ) et a montré que très vraisemblablement ces ruptures étaient dues à une liquéfaction des sables lâches situés à la base des limons
- Toutefois le facteur déclenchant n'est pas clairement identifié

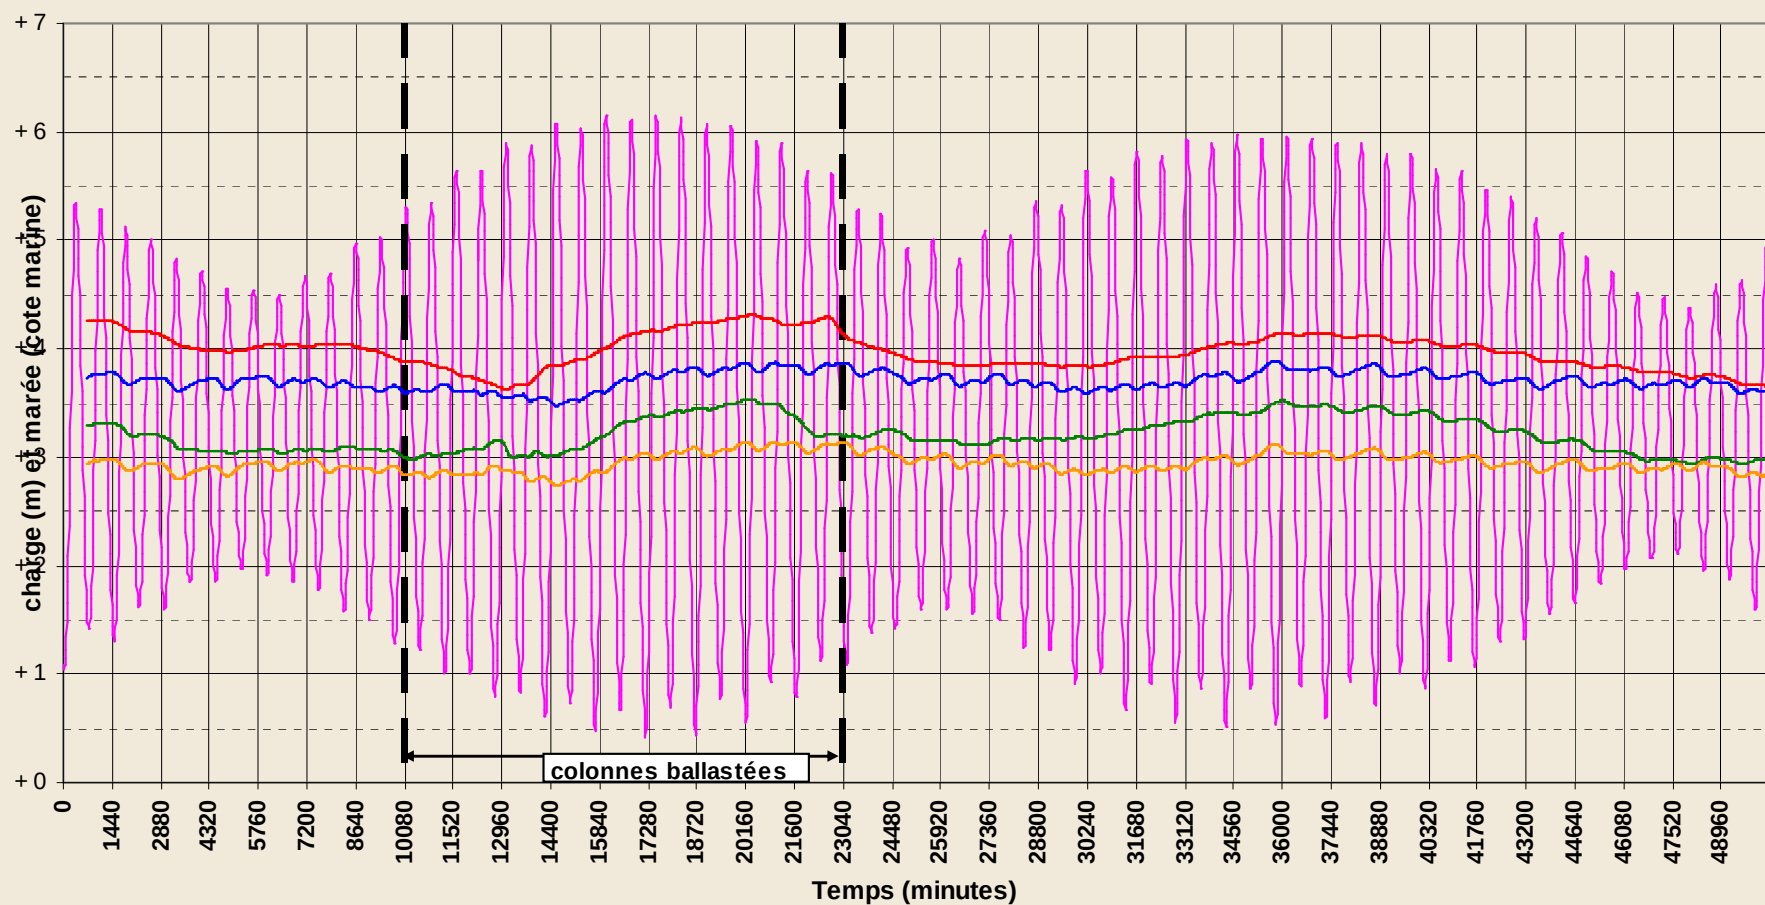
# Charges hydrauliques des CPI (m) et Marée (Cote Marine)

- Les 2 couches de sables ont des perméabilités comparables
- mais la couche de Sable inférieur est captive et a donc un coefficient d'emmagasinement très faible

- En conséquence la nappe des Sables inférieurs suit la marée avec pratiquement aucun retard
- Par contre, et ceci de façon contraire à toute attente, la nappe des Sables Supérieurs est a priori totalement déphasée par rapport à la marée

- Les limons restent pratiquement tout le temps en charge en particulier par rapport aux Sables Supérieurs
- En conséquence le gradient est ascendant entre les limons et les Sables Supérieurs

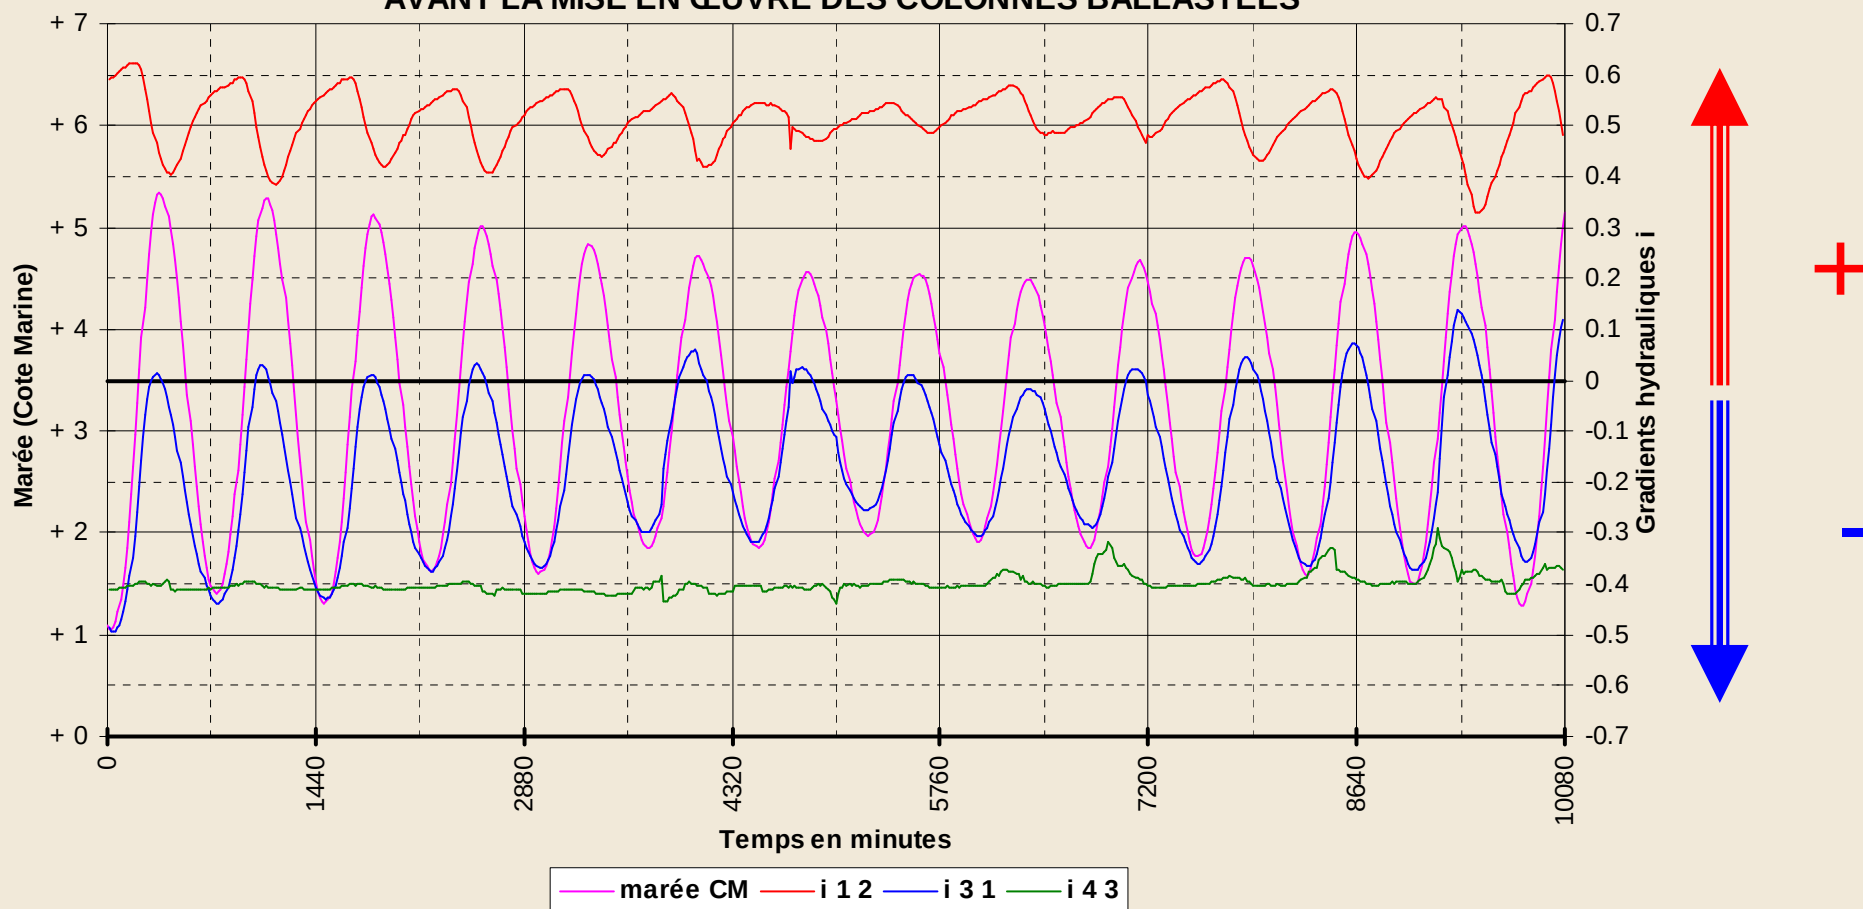
**Gradients hydrauliques et Marée  
AVANT LA MISE EN ŒUVRE DES COLONNES BALLASTÉES**

- Avant la réalisation des colonnes ballastées le gradient des limons vers les Sables Supérieurs était ascendant et a pu atteindre 0.6 ce qui peut correspondre à un facteur d'instabilité et peut correspondre au facteur déclenchant

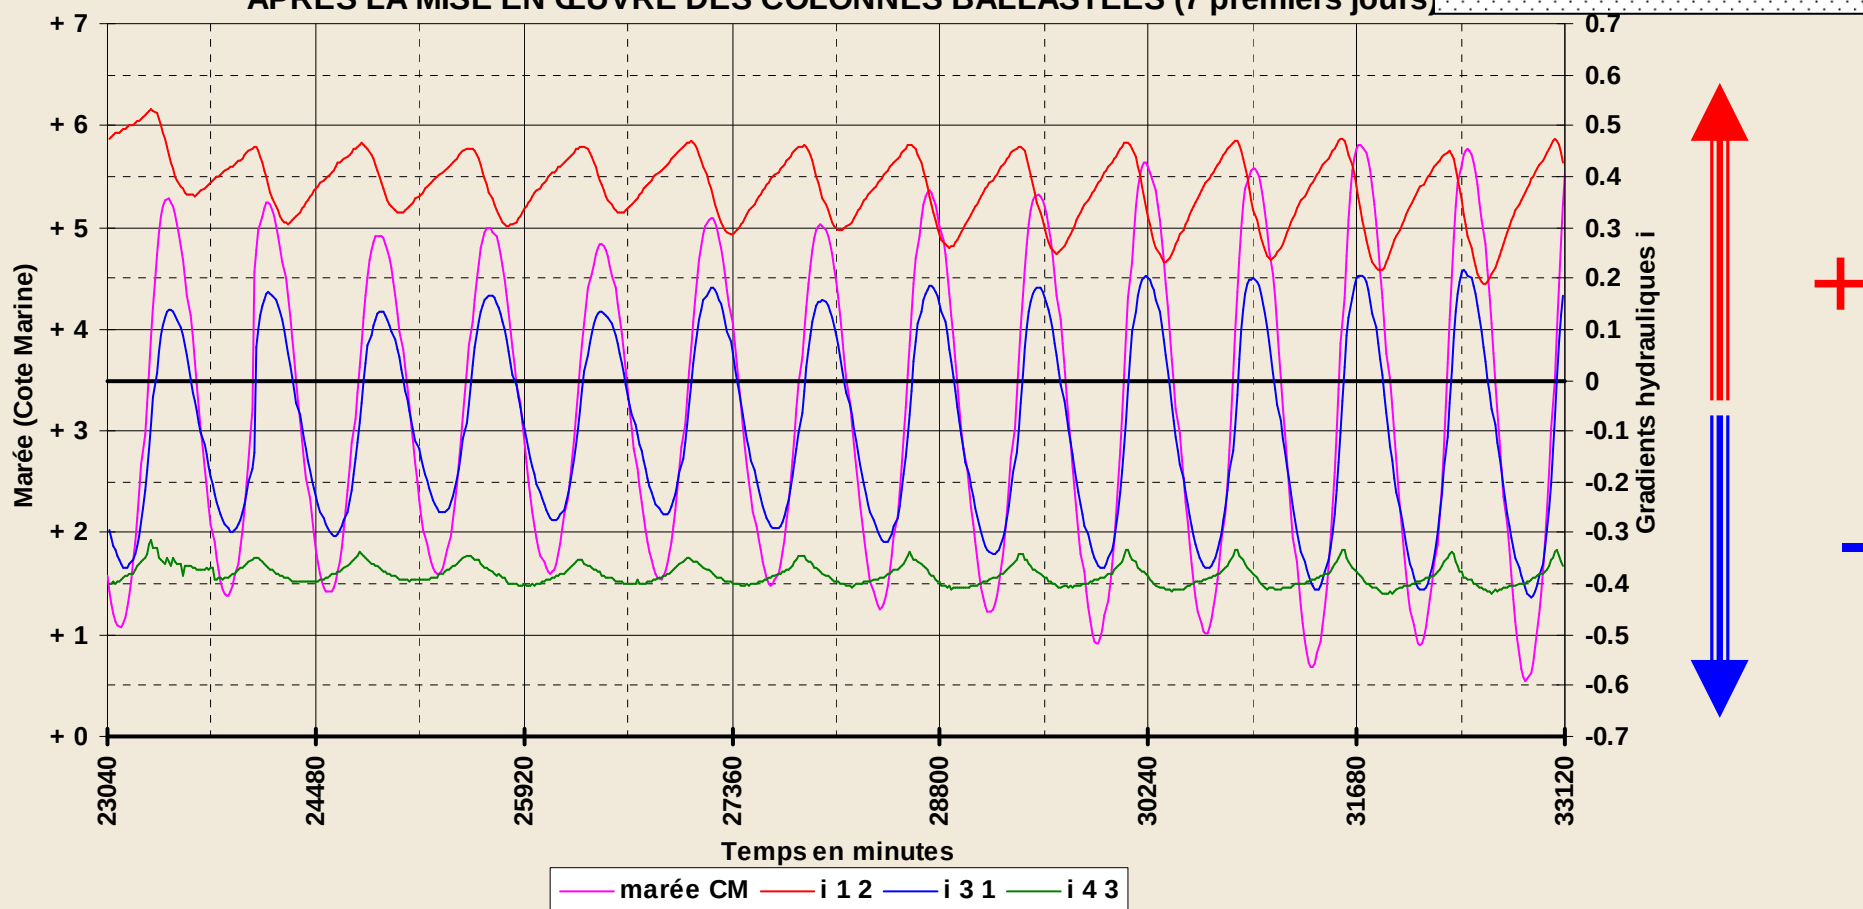
Gradients hydrauliques et Marée  
APRES LA MISE EN ŒUVRE DES COLONNES BALLASTÉES (7 premiers jours)

- Après la réalisation des colonnes ballastées le gradient reste toujours ascendant mais diminue sensiblement ( $<0.47$ )
- Après la réalisation des colonnes ballastées le gradient des Sables Inférieurs vers les limons suit la marée sans aucun déphasage ce qui correspond au but recherché
