Tempête XYNTHIA du 28 février 2010
Diagnostic des désordres sur les ouvrages
en CHARENTE MARITIME (17) et GIRONDE (33)

CETE
du Sud-Ouest

DIAGNOSTIC DU LITTORAL PAR HELICOPTERE

DIAGNOSTIC DE DIGUE PAR HELICOPTERE
DESCRIPTION DES DESORDRES

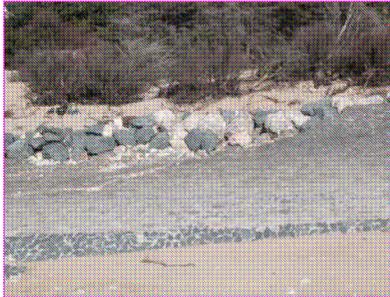
Station 36 - photo 88
Prise de vue à 10 m d'altitude de la brèche réparée de la digue du Petit Pré

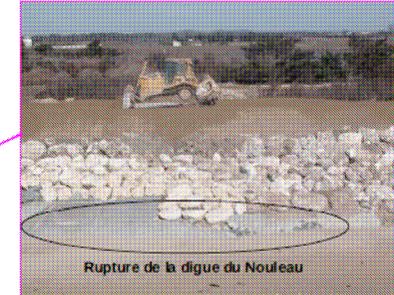
Rupture de la digue du Nouveau
Station 38 - photo 97
Prise de vue à 10 m d'altitude de la digue du Nouveau

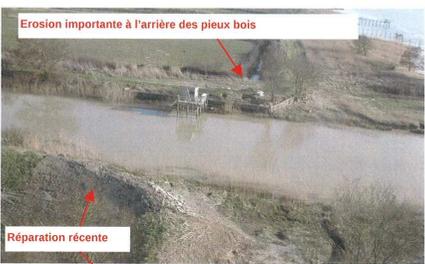
Digue en terre montrant une réparation récente au niveau de l'estey sur la rive Nord (rupture supposée d'environ 20 m de large). La rive Sud de l'estey est protégée par des pieux bois mais la digue est érodée en pied à l'arrière des pieux bois.

Erosion importante à l'arrière des pieux bois

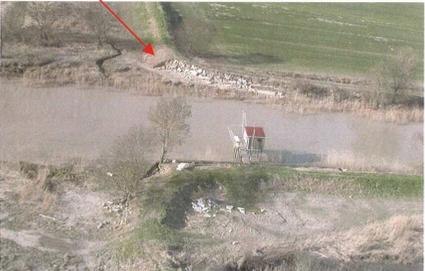
Réparation récente
