## GUIDE AFPS/CFMS

« Procédés d'amélioration et de renforcement de sols sous actions sismiques »

# RETOURS D'EXPERIENCES

# CHAPITRE 2 : Retours d'expériences

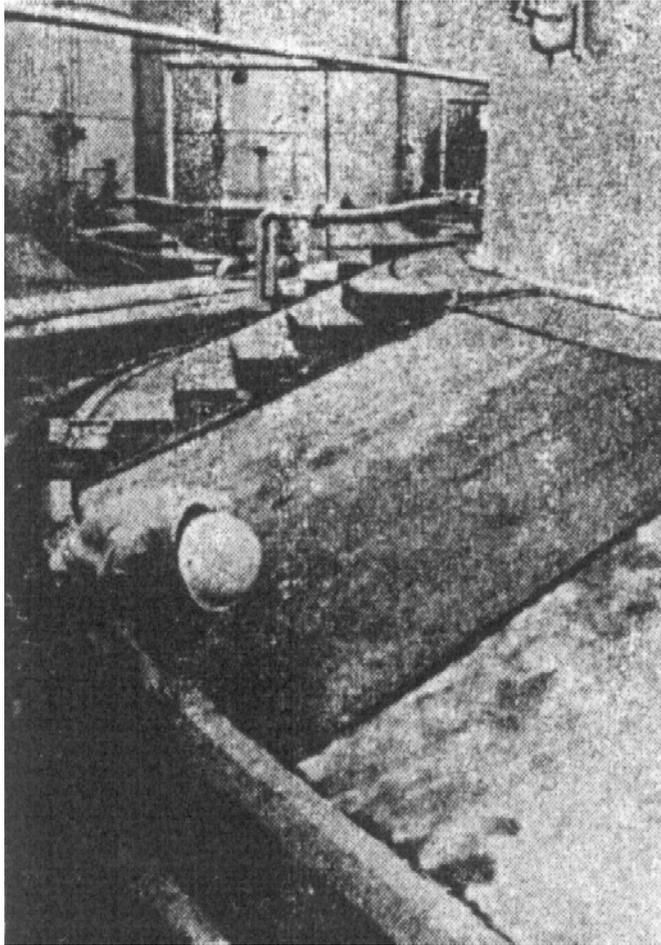
Non traité, 50 cm de tassement  
(Watanabe, 1966)

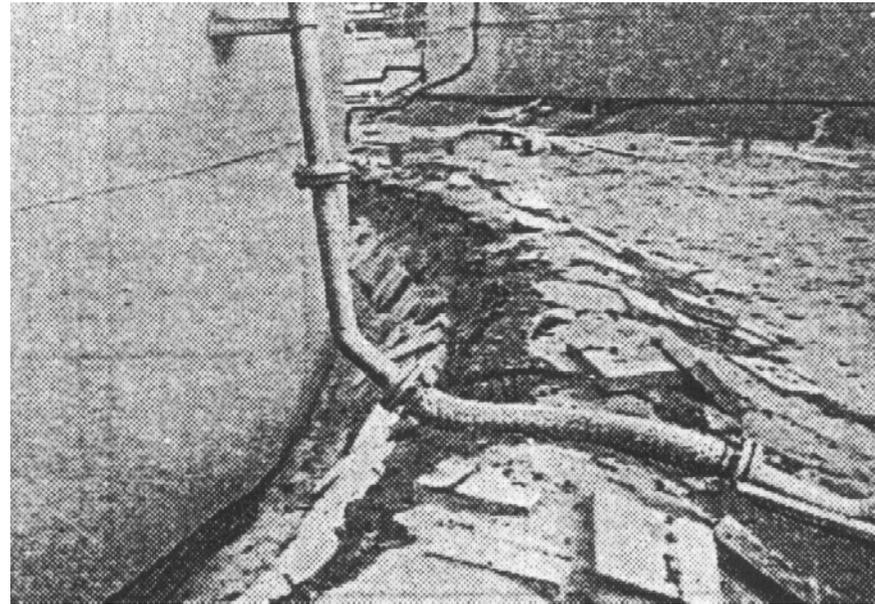
Traité par vibroflottation, 2-3cm de tassement (Fudo Corp., 1964)<sup>17/36</sup>

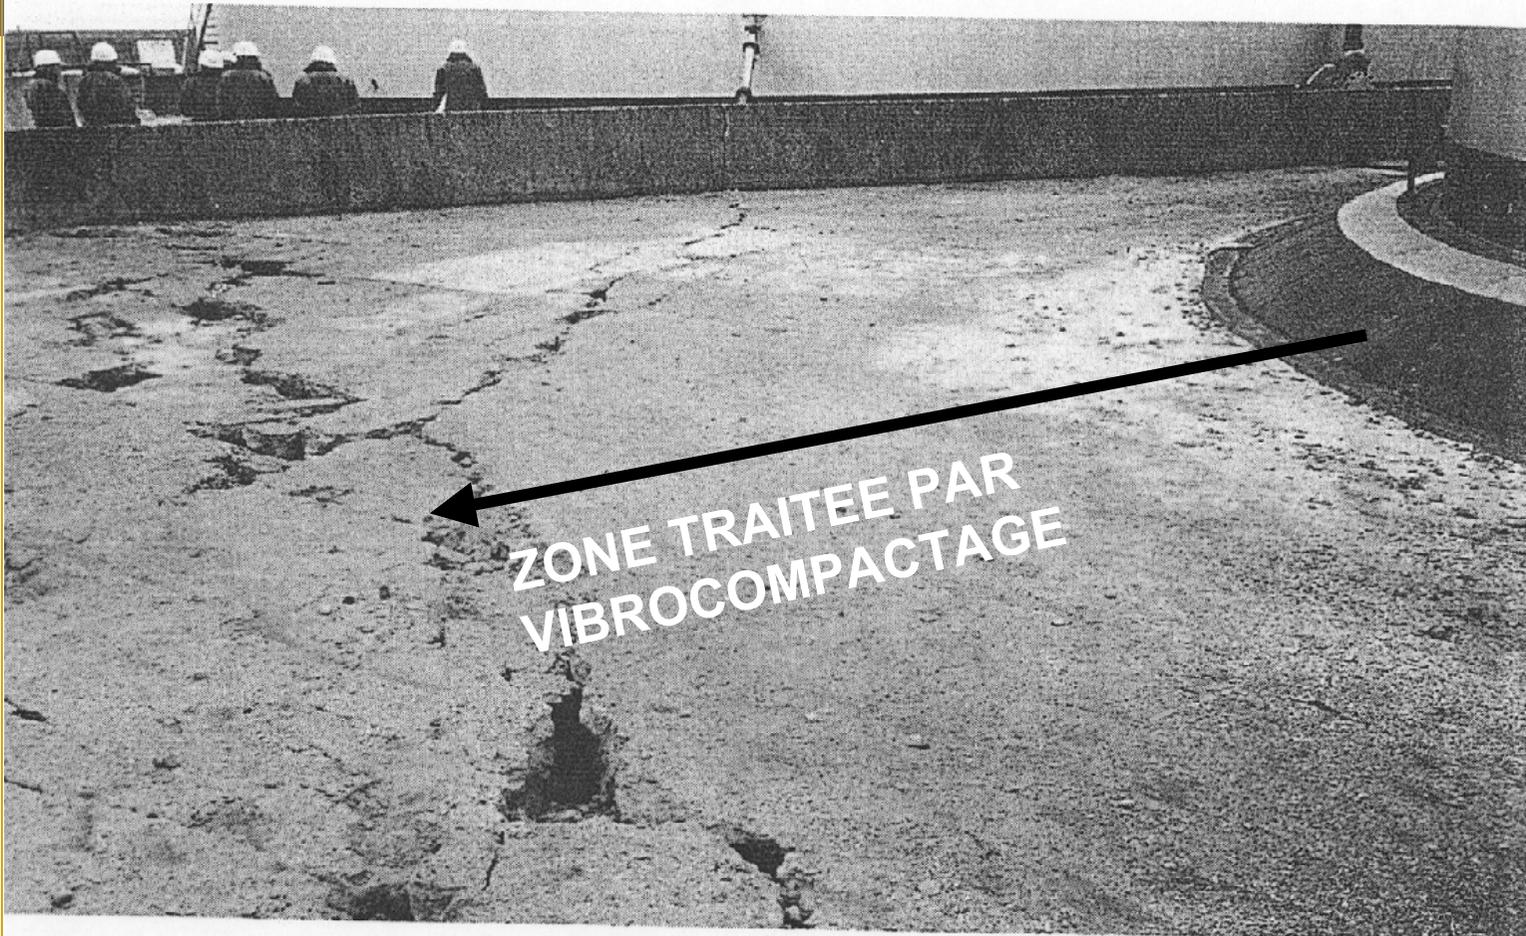
Photo A1.20 Fissures near tank foundation treated by vibro-flotation method at Suma-ku, Kobe (Tokyo Soil Research Co.).

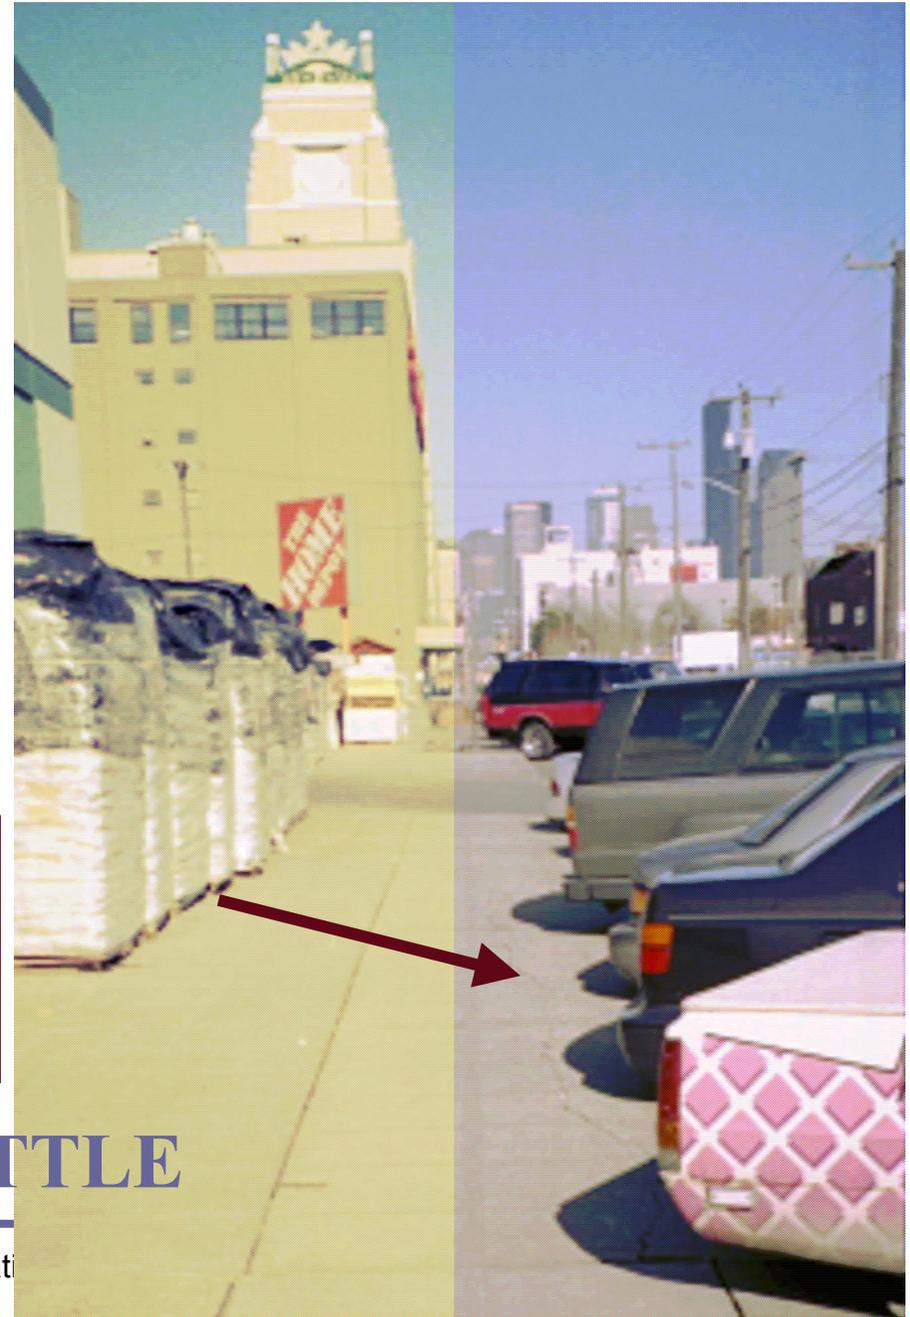
## **SITE HOME DEPOT A SEATTLE**

**En dehors de la zone traitée: une fissure de 10 à 15 mm d'ouverture et de 19 m de long est apparue côté Avenue de Utah en limite de la zone traitée**

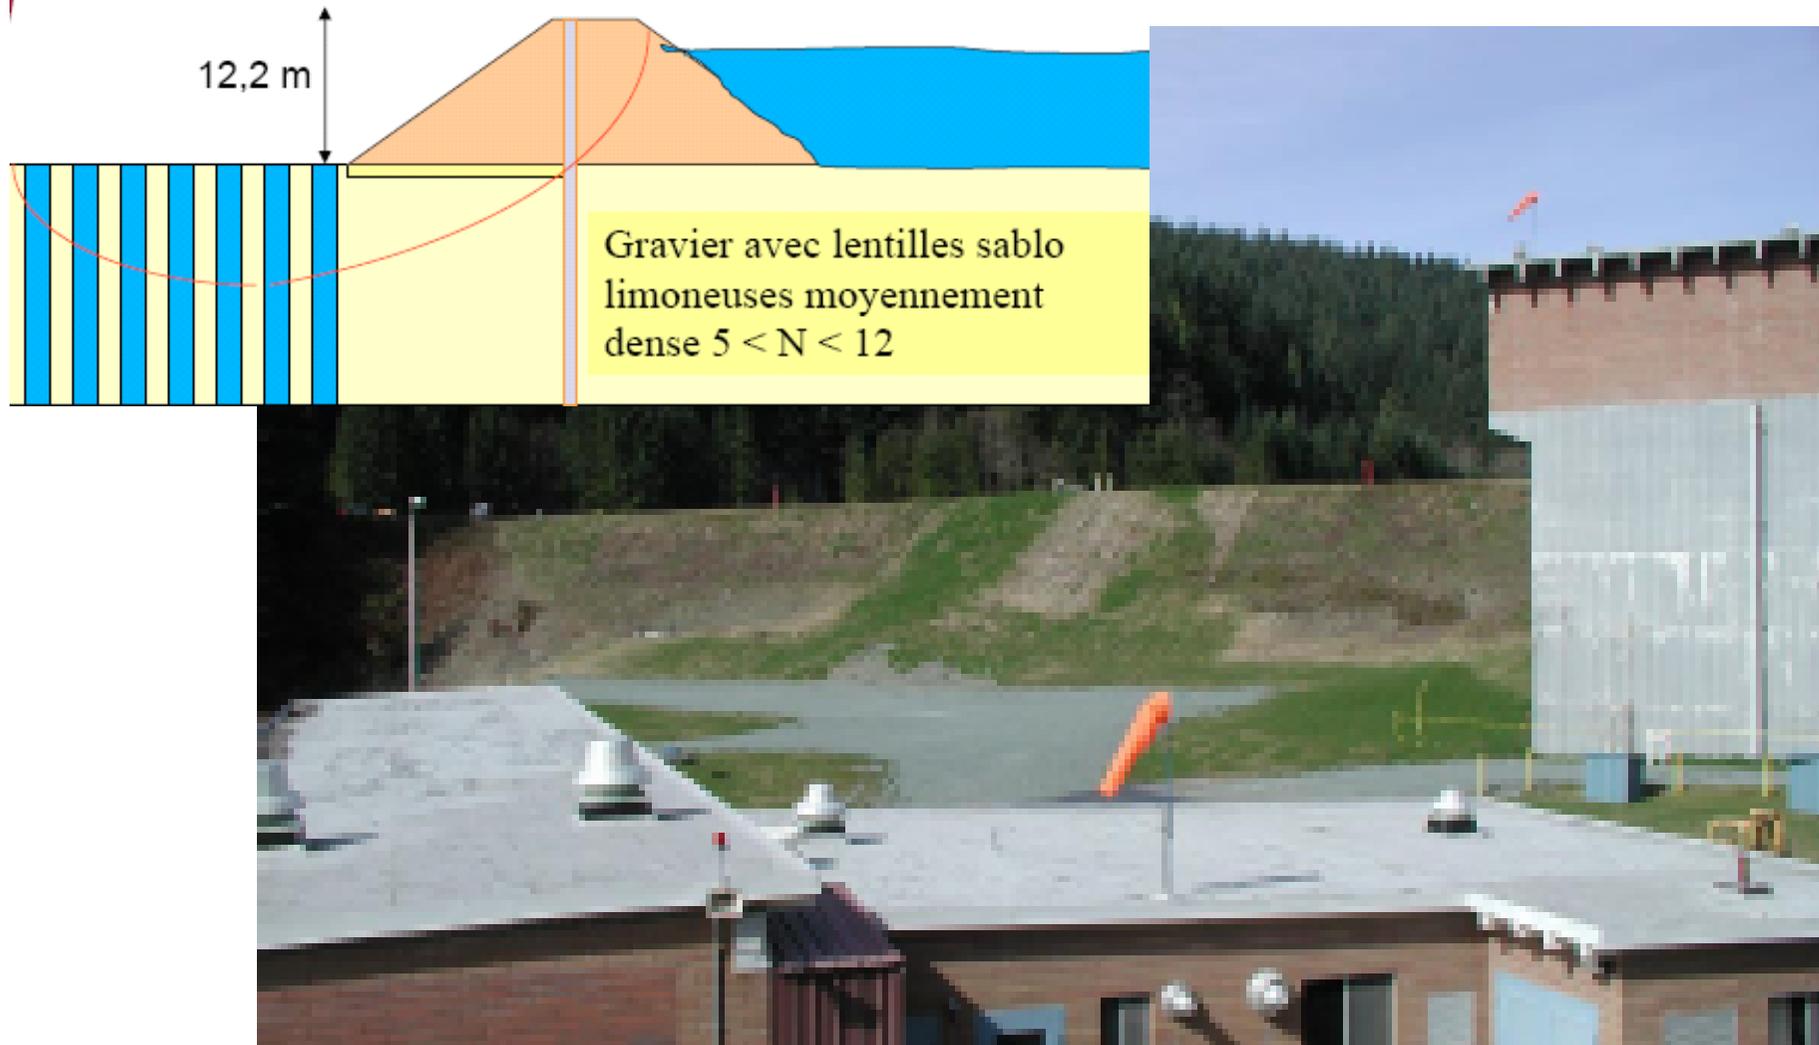
# Site 7 : Digue en terre au sud du lac Chaplian

Renforcement par CB uniquement à gauche de la tour

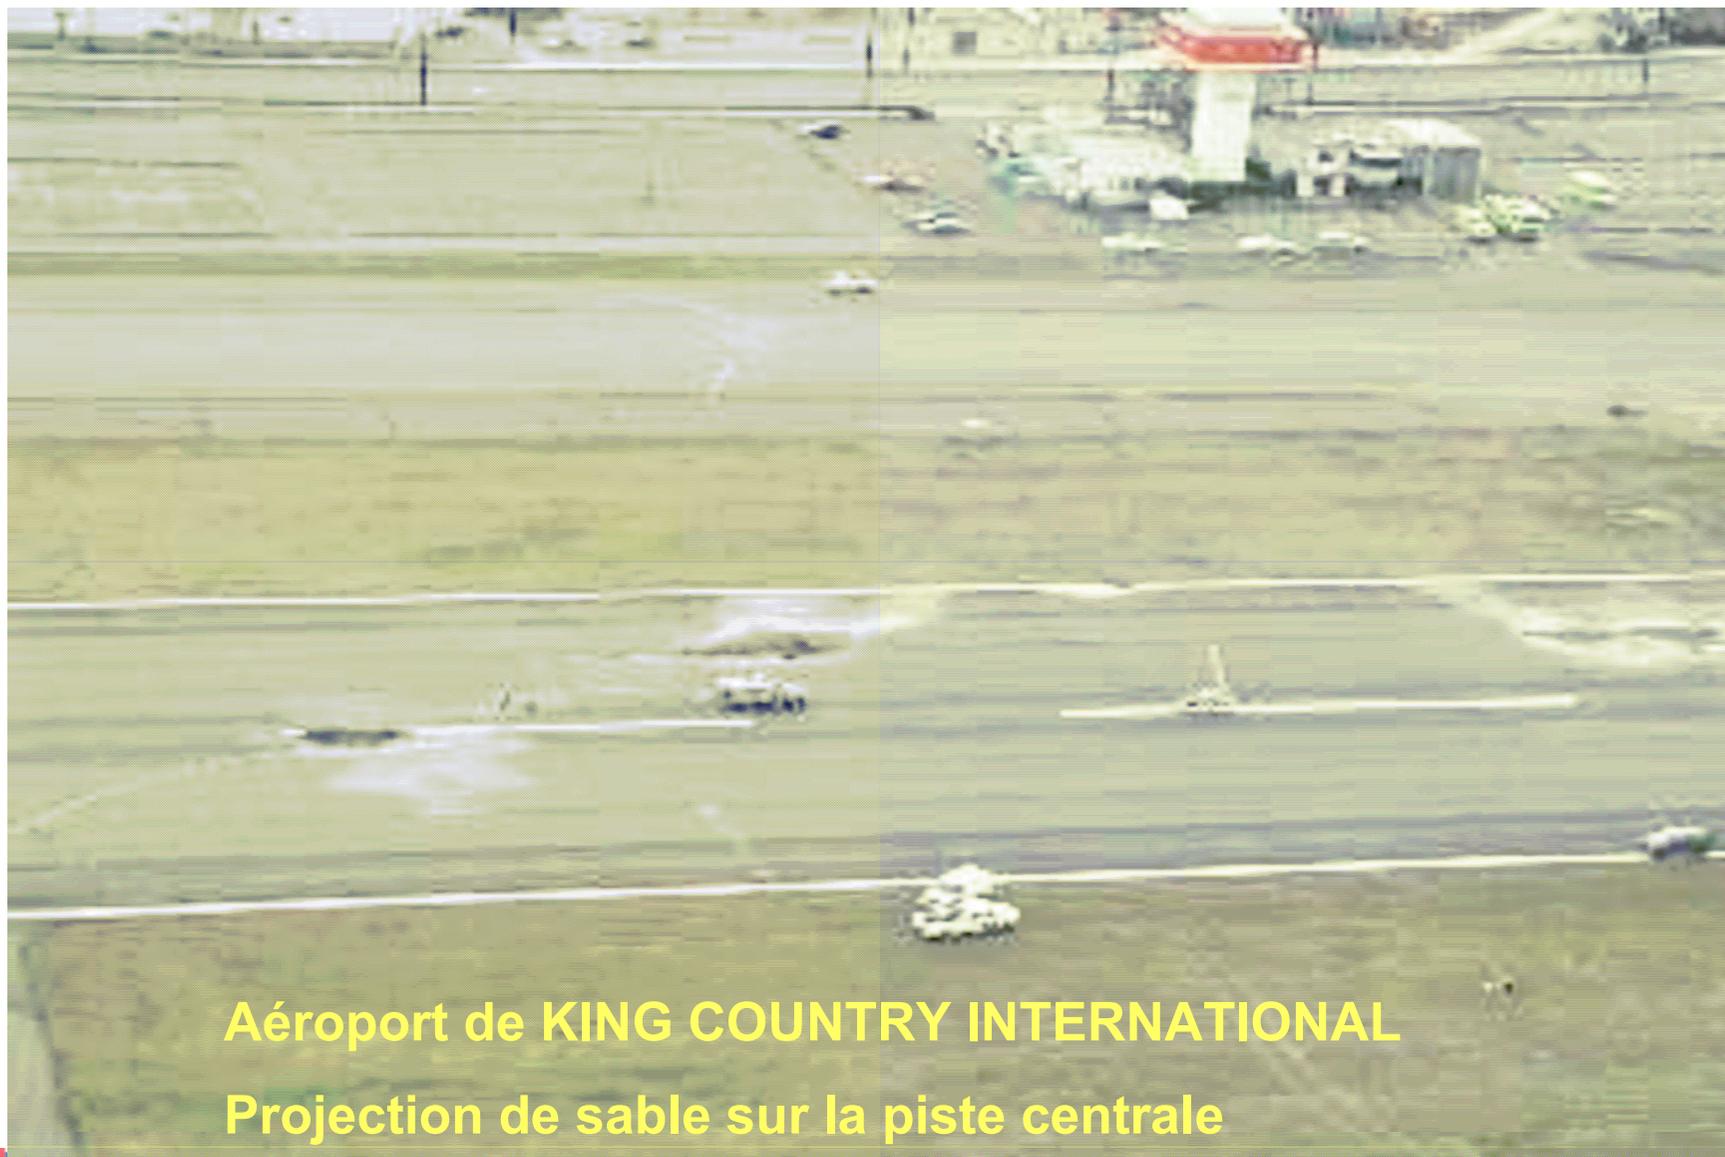
# Site 10 : Entrepôt de l'Aéroport de KING COUNTRY INTERNATIONAL

**Aéroport de KING COUNTRY INTERNATIONAL**  
**Projection de sable sur la piste centrale**

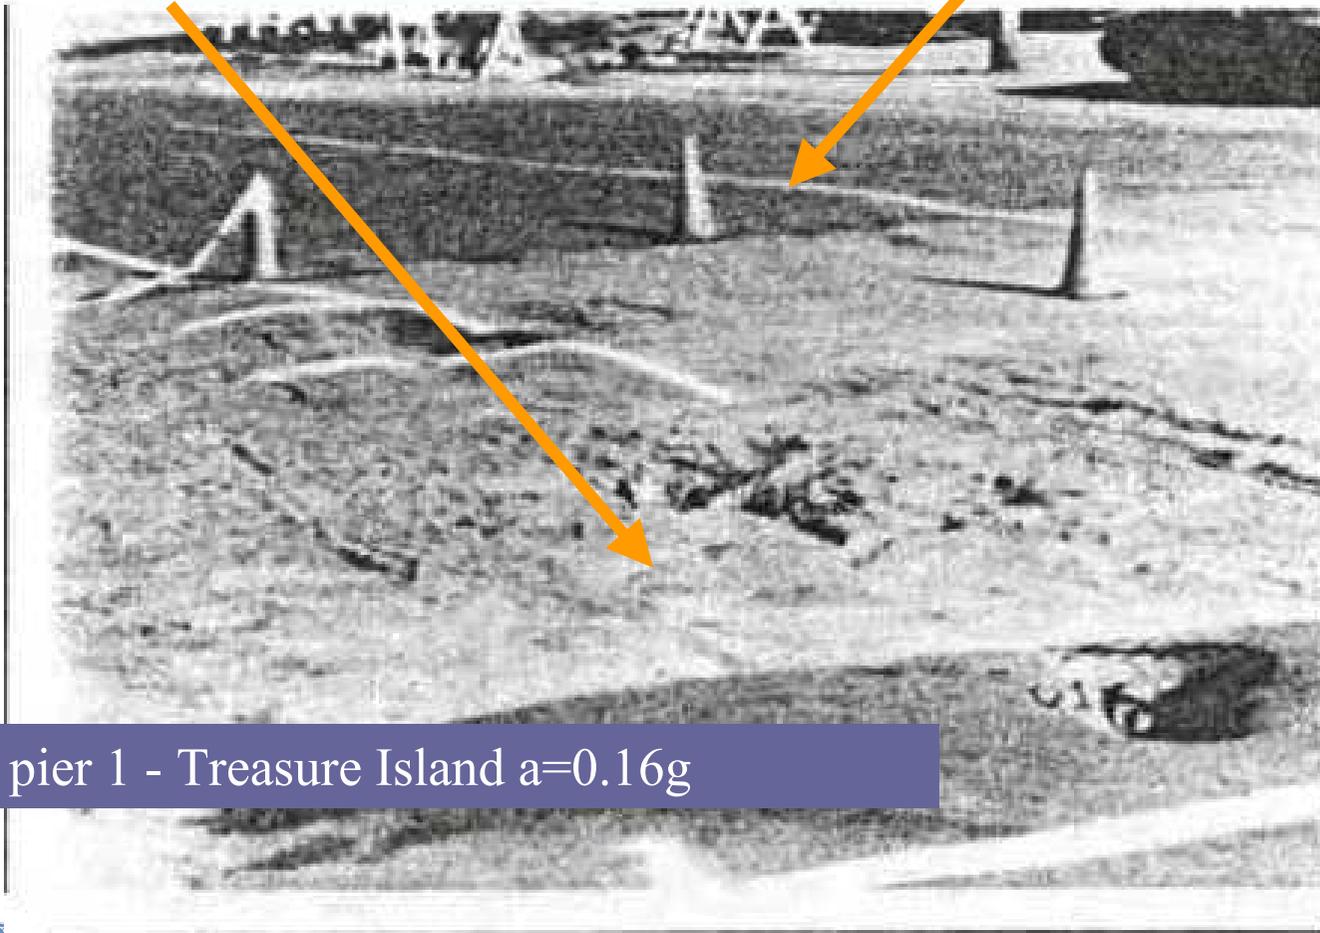
Berthing pier 1 - Treasure Island  $a=0.16g$

**Sans colonne ballastée**

**Avec colonnes ballastées**
