Caractérisation du mécanisme de dissolution du gypse anté-ludien et observations de travaux

**CFMS session « Risque cavités »
04/05/17**

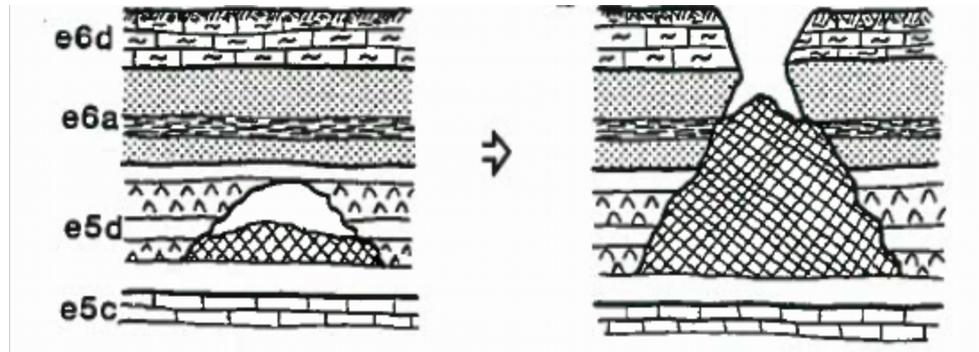
Effondrement lorsque des terrains de couverture résistants permettent le développement de la cavité

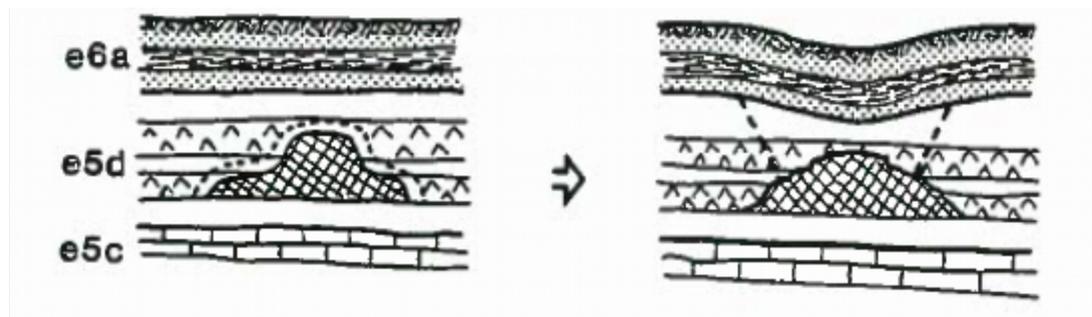
Affaissement dans le cas de terrain de couverture déformables

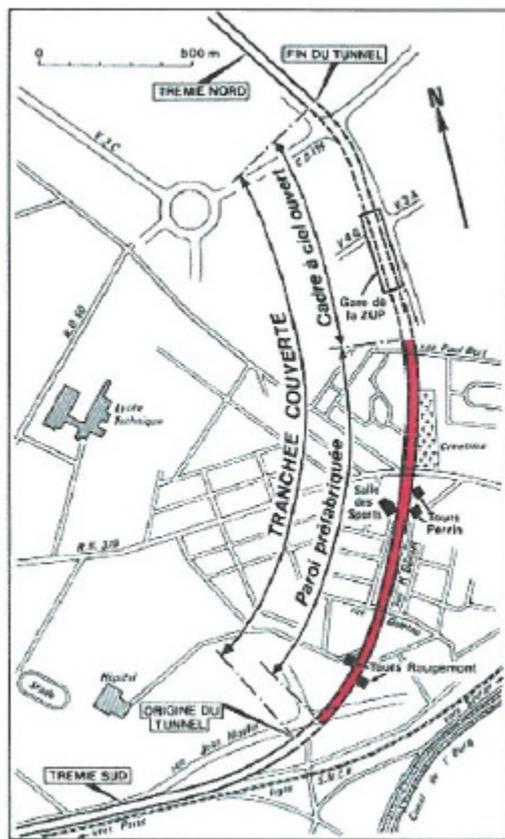
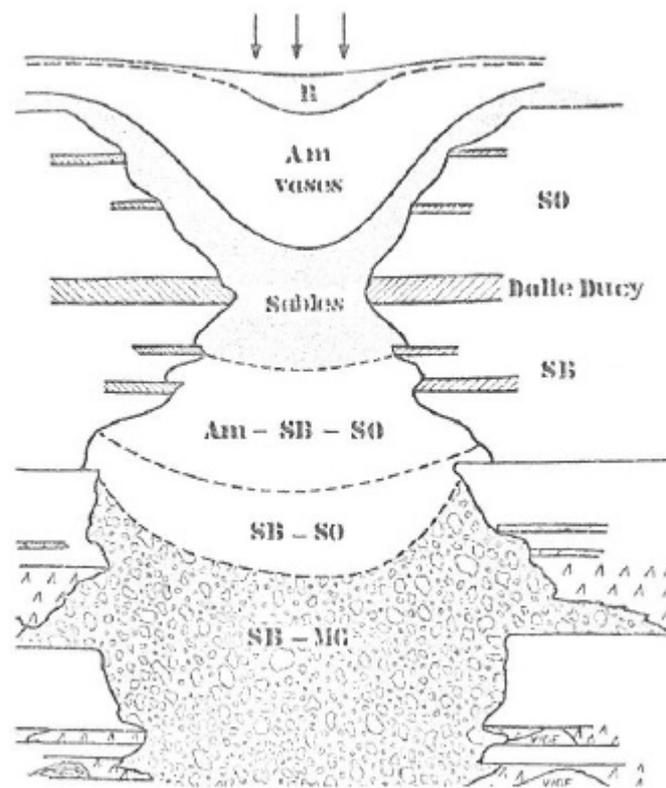
Remobilisation d'anciens effondrements de dissolution suite à des pompages pour les travaux du RER (Sevrans 93)

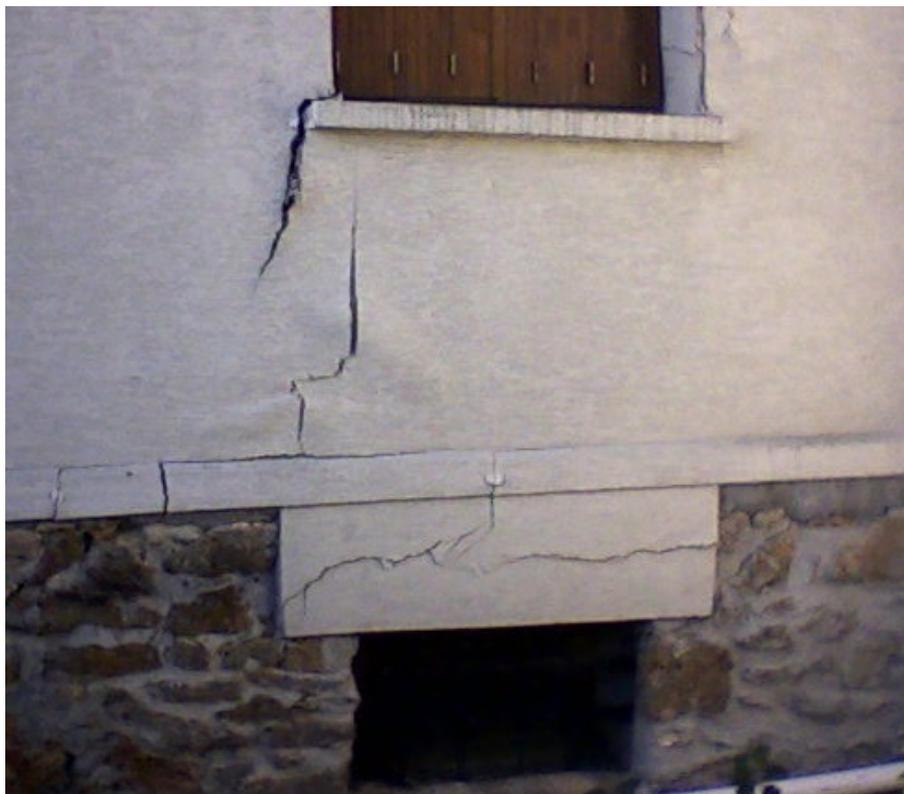
Désordre sur pavillon et aspect des vides après deux phases d'injection successives (Villepinte 93)

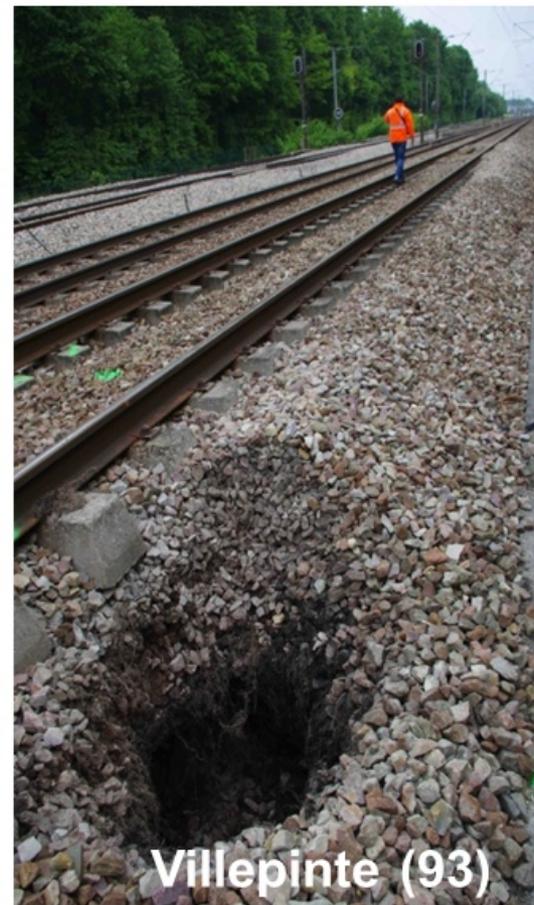
Apparition de 2 effondrements quelques mois après une phase de traitement par injection
