Ingénierie SNCF

Les couches de forme traitées dans les structures ferroviaires

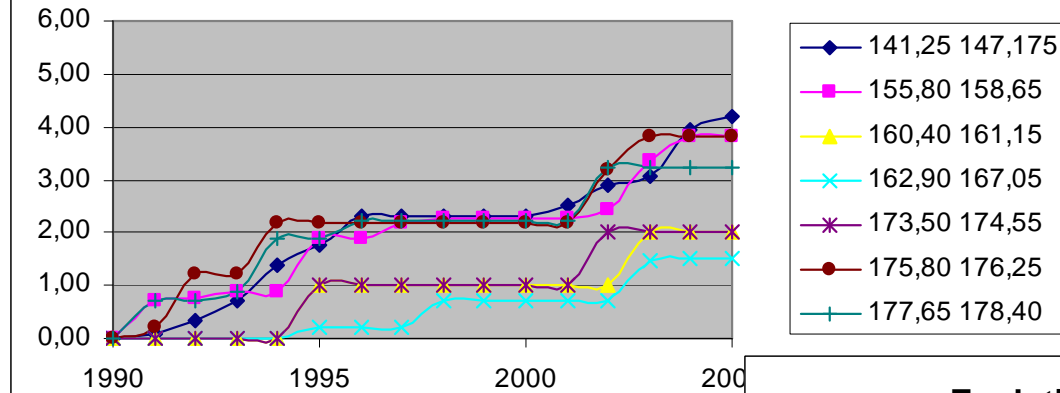
Evolution bourrage sur zones traitées

Couches de forme traitées sur un linéaire total de 17 Km.

Pas de surcoût de maintenance constaté dans les zones traitées

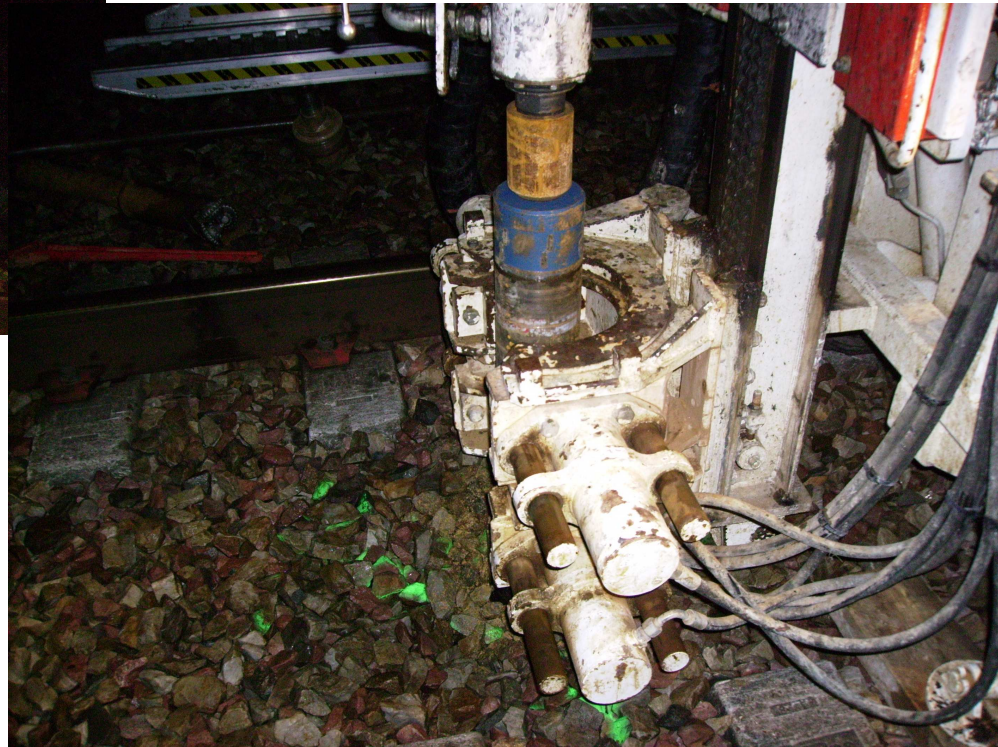
Carottages en voie sur
LN2

- Carottage au carottier triple
 - Diamètre 100 mm
 - Profondeur : environ 2 m
 - 18 carottes sur zones représentatives
