Analyse des glissements de terrains en région urbanisée

Analysis of landslides in urban regions

RÉSUMÉ: Des glissements de terrains importants ont eu lieu au pays du cèdre. La topographie montagneuse du Liban, la présence des aquifères et les fouilles réalisées pour les travaux de construction sont à l'origine du risque élevé de glissements de terrains. Un objectif principal visé par cette étude est de comprendre les facteurs causant ces instabilités. Deux études de cas bien documentés sont analysées. Les glissements ont lieu dans des formations argileuses à l'interface au-dessus de formations plus rigides composées de marne argileuse ou de roche calcaire. On observe aussi les glissements dans des alternances de banc calcaire fracturé et couche d'argile intercalée. Des conclusions intéressantes sur le comportement des sols à la rupture sont avancées. Les résultats escomptés devront compléter une cartographie éventuelle des cas de glissement à travers le Liban.

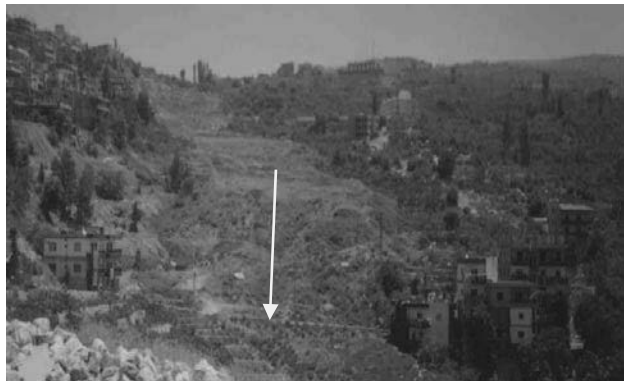
Essfiré est une bourgade au nord du Liban, d'altitude moyenne 1100 mètres. Elle est située à 120 km de la ville de Beyrouth. En mars 1998, le sol à Essfiré a glissé, suite à la fonte de la neige accumulée. Ce glissement montré dans la Figure 1 sera l'objet de cette étude. La région a déjà connu dans son

histoire plusieurs glissements depuis les années soixante. La zone glissée a 70m de largeur, et 835m de longueur. Le profil de la pente a été tracé entre les cotes 960 et 1170 mètres. La pente à la cote 960m a un angle de 18°, elle commence à s'atténuer peu à peu, pour atteindre 12° au milieu du glissement, et arrive enfin à 10° au sommet, aux alentours de la cote 1170m.

Figure 1. Vue globale du glissement dans le centre de la bourgade Essfiré. Le mouvement entre les maisons est indiqué par la flèche.

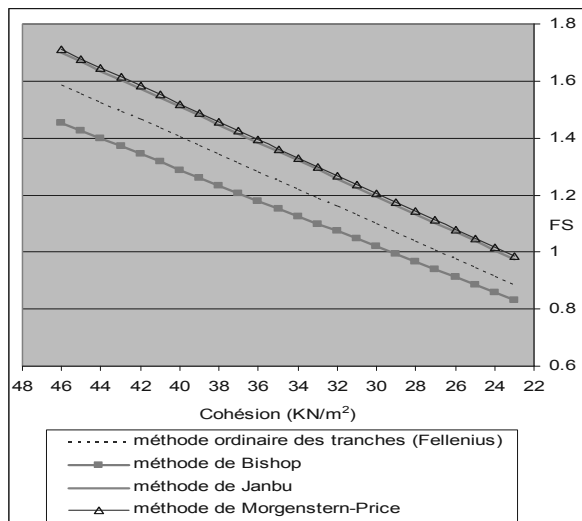
Cette période est normalement caractérisée par les mois d'hiver et du début du printemps, où les fortes pluies, et la fonte des neiges ont un effet sur l'approvisionnement du sol en eau, et la saturation de ses couches. Les propriétés mécaniques à observer pour l'argile marneuse saturée en profondeur sont: $\phi_u = 0$, et une valeur réduite de la cohésion C_u sera considérée. La saturation de l'argile marneuse entraînant son gonflement et une diminution de ses propriétés cohésives, plusieurs itérations seront effectuées sur cette valeur en la diminuant constamment, afin de trouver la valeur critique de la cohésion qui entraînerait la rupture, et la chute du versant. La surface de rupture a été prédéfinie à l'avance, comme étant parallèle à la discontinuité entre le rocher et le sol. Une variation en diminution de la cohésion donne les valeurs de coefficients de sécurité montrés dans le Figure 2. Les cohésions qui induisent la rupture pour les différentes méthodes de calcul varient entre 23 et 29 kPa. Le coefficient de sécurité diminue presque linéairement avec la cohésion tel que montré dans la Figure 2. D'autre part, en considérant une cohésion de 26 kPa pour l'argile marneuse saturée, l'équilibre des forces pour une même tranche a été analysé, et l'évolution des forces sur cette tranche entre période sèche et période humide a été calculée. L'analyse des résultats montre une diminution moyenne de 33 % de la résistance au cisaillement à l'interface roche/sol dans les conditions humides.

Figure 2. Evolution du coefficient de sécurité en fonction de la cohésion en période humide pour différentes méthodes de calcul.

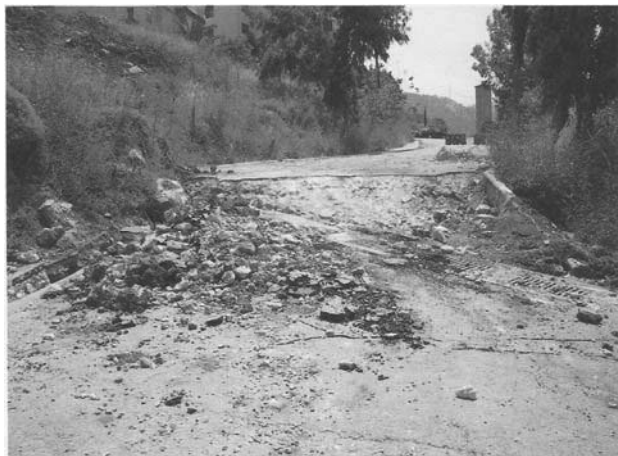
Le deuxième glissement de terrain analysé est survenu en Avril et Mai 2006 à Antélias, une ville sur le littoral au nord de Beyrouth, emportant une partie de la route Faouar Antélias-Raboueh (Figure 3 et Figure 4). La synthèse des levés géologiques, des sondages de reconnaissance et des constatations sur le site, permet de schématiser le site comme suit. Dans la partie supérieure du glissement (cote 130m) et le sommet de la fouille Mission La Vie (cote 95m), la surface du sol a une pente de 15° dans la direction Ouest-25°-Sud. Dans sa partie inférieure, la surface se poursuit avec une pente 15° dans la direction Ouest-45°-Sud pour arriver sur un plat artificiel ayant servi d'aire de stockage de déchets à la cote 86m. Dans la zone de glissement, le pendage ne peut être mesuré en surface car le rocher n'y affleure pas, mais des sondages indiquent que le toit du rocher a un pendage de 14° dans la direction Nord-78°-Ouest. Les relevés piézométriques montrent que la zone de glissement est imbibée d'eau; Elle est alimentée par un aquifère et par les égouts défailants le long de la route.

Figure 3. Route Faouar Antélias-Raboueh coupée par le glissement.

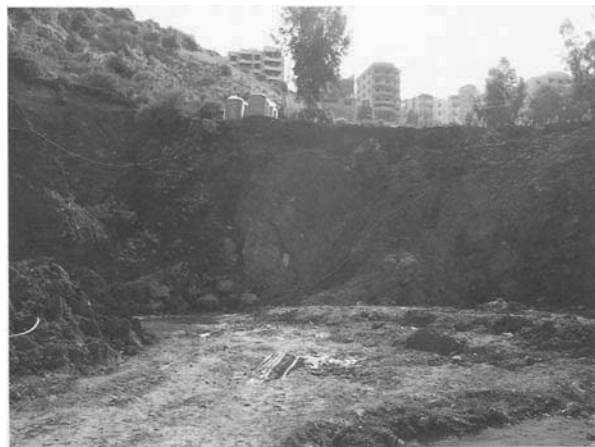
Figure 4. Le glissement de Antélias vers la fouille Mission la Vie. L'ouverture de la fouille serait un facteur déclenchant

La question qui se pose naturellement est de savoir si l'ouverture de la fouille a contribué au glissement, sachant que le sol avait été très affaibli par les écoulements d'eaux usées. Pour y répondre nous avons évalué les forces de butée au pied du glissement, avant ouverture de la fouille. Pour une fouille de 7m de hauteur en moyenne et 30m de long environ, la force de butée est de 50000 kN, soit une contrainte moyenne tangentielle sur le plan de glissement (estime à 10.000m^2) de 4,75 kPa. En admettant une résistance moyenne au glissement de 28,5 kPa, l'ensemble des forces passives serait égal à $28,5+4,75 = 33,25$ kPa, soit une sécurité $F = 33,25/30 = 1,1$; ce qui signifie que le glissement n'aurait probablement pas eu lieu. Il semblerait donc que l'ouverture de la fouille Mission La Vie ait contribué au glissement bien que faiblement, la raison essentielle étant

l'affaiblissement du sol par les eaux usées. En définitive, nous pouvons affirmer que le glissement est dû à deux causes, l'une majeure et l'autre mineure, à savoir: la cause majeure est due à l'imbibition en surface, et pendant une période prolongée, des schistes argileux qui se situent à 7m sous la surface du sol. Cette imbibition est due aux pertes en continu des égouts vétustes le long de la route Fouar Antélias-Raboueh. Elle réduit très fortement la résistance du sol le ramenant dans un état à la limite du glissement (sécurité $F = 1.1$). Quant à la cause mineure: le sol étant à la limite du glissement, l'ouverture de la fouille qui enlève la faible butée en pied du glissement (15% des forces résistantes) le fragilise encore plus, rendant le glissement possible à la moindre force active supplémentaire.
