CHANTIER A L'INTERNATIONAL

Journée Technique du 1^{er} décembre 2016

Renforcement de sol par Jet-Grouting à ARZEW en Algérie

KELLER Fondations Spéciales

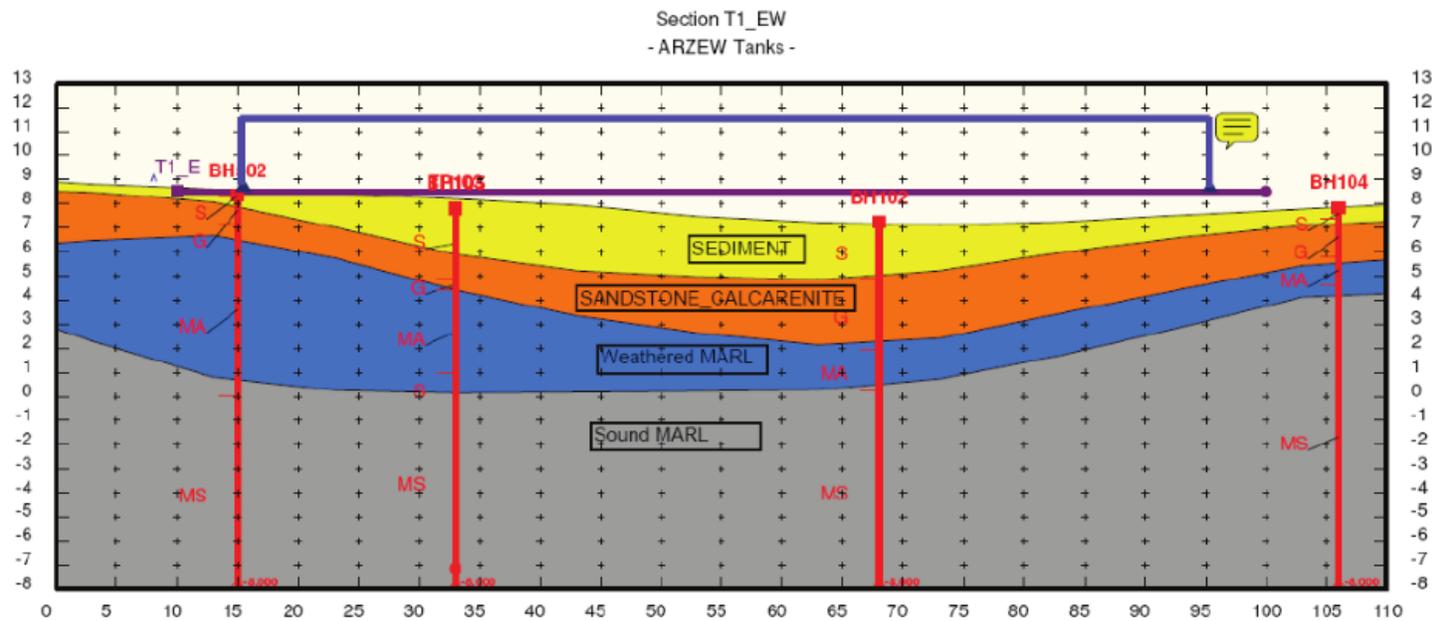
Le contexte géotechnique

- Remblai et sable de 4,5 m d'épaisseur,
- Du gré fracturé dur (Calcarénite) jusqu'à 5 à 11 m de profondeur
- Marne altérée sur 2 à 7 m d'épaisseur avant d'atteindre les marnes compactes.

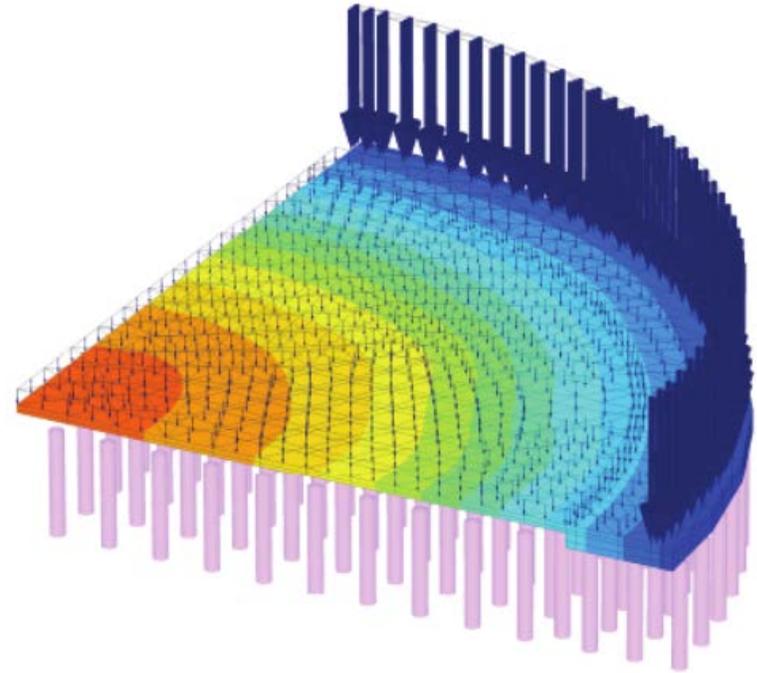
Caractéristiques de la solution jet-grouting:

- 12 m de profondeur
- diamètre minimum variant entre 0,8 et 1,3 m suivant la nature des terrains rencontrés,
- un maillage de 3,5 m x 3,5 m
- Un matelas de répartition de 1 m d'épaisseur qui assure un rôle de dissipation d'énergie en cas de séisme.

Le procédé Soilcrete[®]-D développé par Keller a été mis en œuvre.

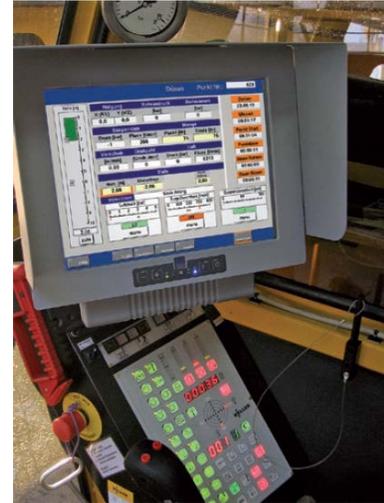
M5

- ✓ Moniteur équipé de buses spécifiques de fabrication Keller pour le découpage des sols compacts comme les marnes,
- ✓ Découpage du sol en continue,
- ✓ Enregistrement de paramètre M5,
- ✓ Différentes formes de colonnes.
- ✓ Foreuse de fabrication Keller,
- ✓ Forage avec un marteau fond de trou hydraulique procédé Keller

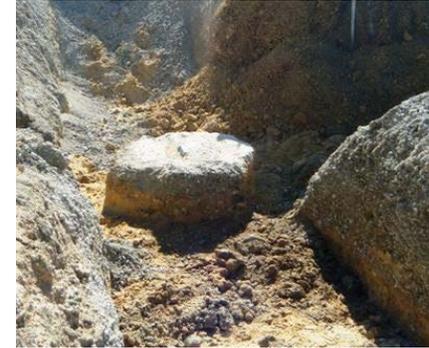
Dégarnissage de colonne

Objectif premier: déterminer les paramètres d'exécution permettant de garantir le respect des diamètres minimums imposés:

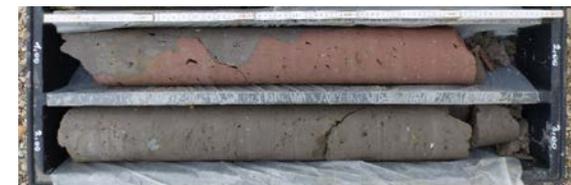
Carottage des colonnes

Second objectif de la planche d'essai: vérifier une valeur de résistance à la compression supérieure à 5 MPa.

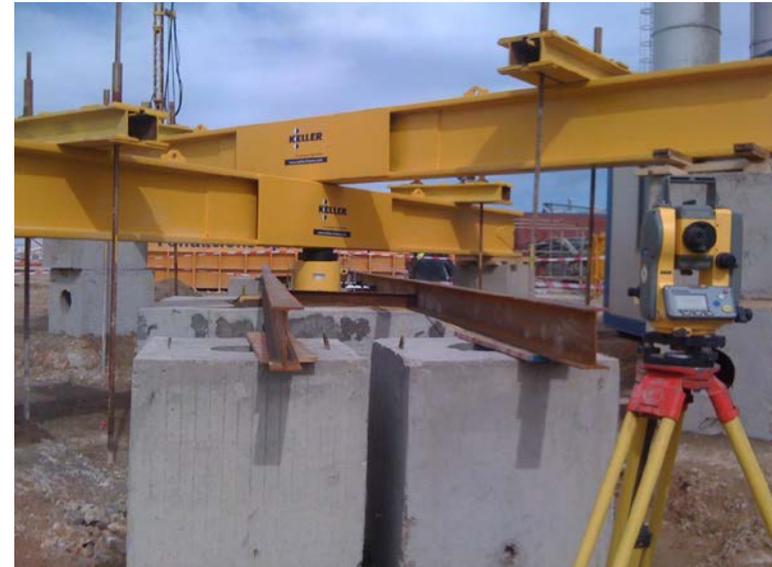
Essai de chargement de 500 t

- le nombre de carottage et d'essais d'écrasement a été multiplié par plus de dix,
- un essai de chargement à 500 tonnes a été réalisé (opération sensible confiée à Michel Bustamante, expert géotechnicien),
- des calculs aux éléments finis (Plaxis 3D et Flac 3D) ont été menés à bien, et une mission d'expertise et de validation a été confiée à Jean-Pierre Magnan, Directeur technique Géotechnique du LCPC.
