Demi - journée Scientifique et Technique - 18 octobre 2019

Investigation et calcul des ouvrages anciens sur fondations en bois : effet de groupe

Tianyu WANG (MASTER MSROE ECOLE DES PONTS PARISTECH)
Julien GABRIELLI (SNCF RÉSEAU)
Chi-Wei CHEN encadrant (SNCF RÉSEAU)
Philippe REIFFSTECK (IFSTTAR - DEPT GERS - LAB SRO)

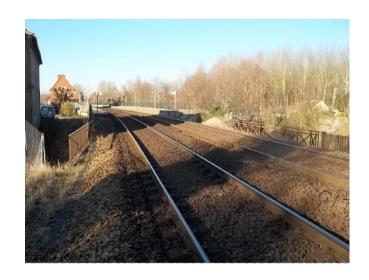
Ouvrages hydrauliques (1,98m) / Amiens

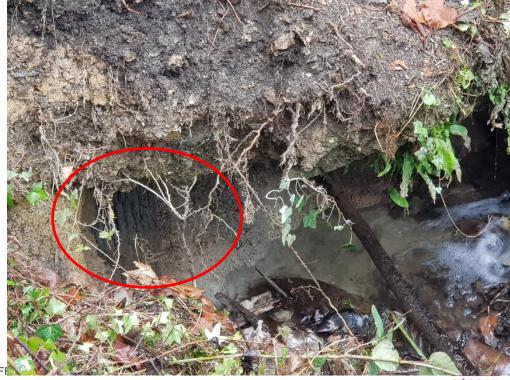
Affouillement

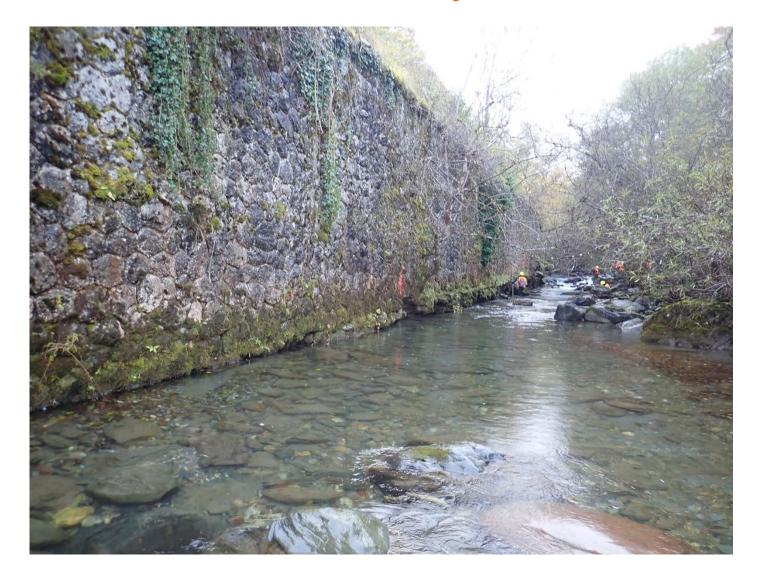
Mur de soutènement / Pyrénèes

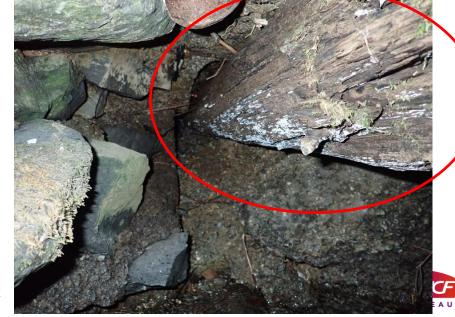
Platelage Bois

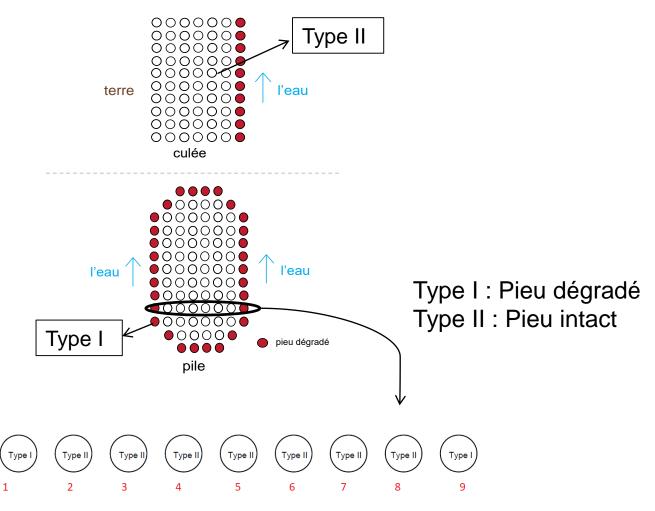
Différents scénarios de la dégradation

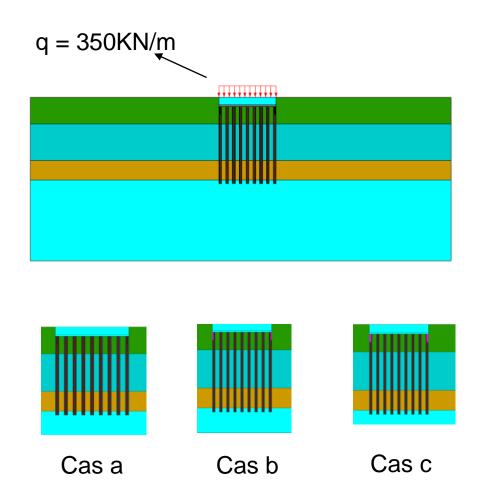
Maillage déformé et contraintes verticales

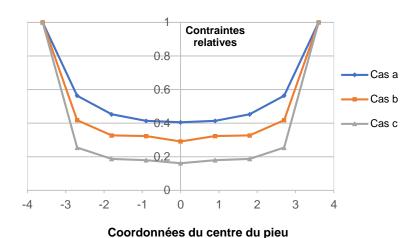
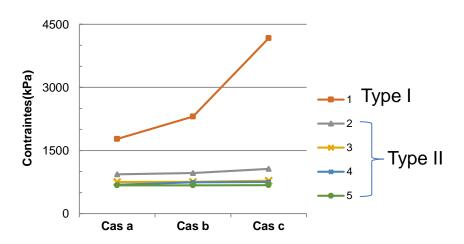
Distribution des charges

Cas a:

Maçonnerie + pieux intacts

Cas b:

Maçonnerie+ 10cm dégradation (Type I)

Cas c:

Maçonnerie+ 20cm dégradation (Type I)

• Contraintes sur la tête de chaque pieu selon différents cas de dégradation

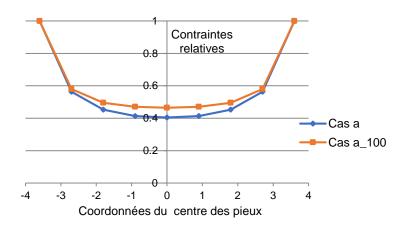
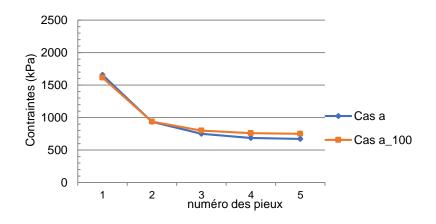
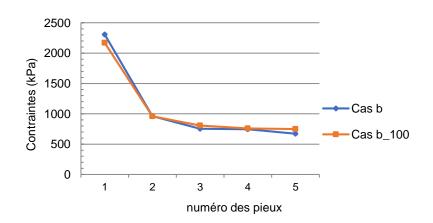
Après 100 ans de construction

Si la maçonnerie et le bois sont tous en mauvais état (E以)

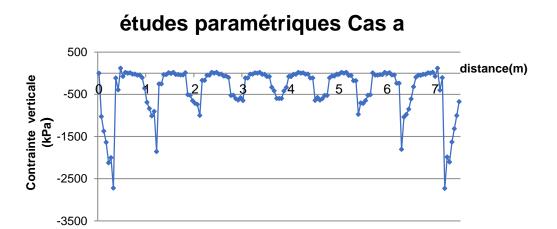
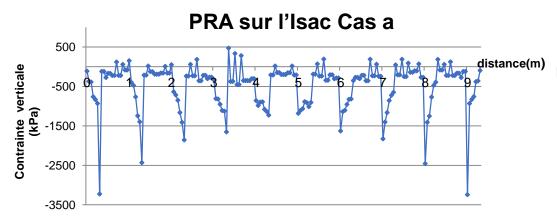
Fonctionnement en fondation mixte

Contraintes verticales sur le platelage en bois (radier)

o —	charge prise par les pieux
$\rho =$	charge totale appliquée

ρ
Étude paramétrique Cas a		99,9
	Cas a	90,4
Pra sur l'Isac	Cas b	85
	Cas c	81

- Avec la dégradation des pieux bois, le platelage reprend plus de charge
- Le fonctionnement d'une fondation mixte dépend forcément de la nature du sol

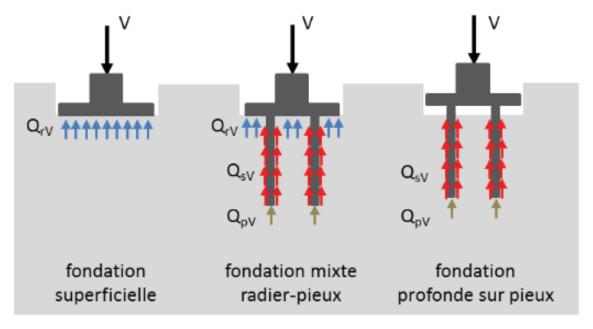
Définition d'une fondation mixte

Groupe de pieux : Radier est sans contact avec le sol

Fondation mixte: Radier est en contact avec le sol

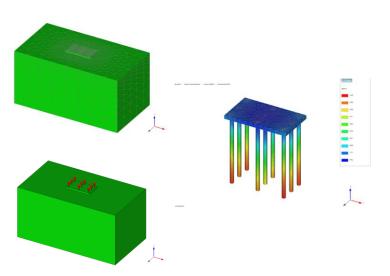
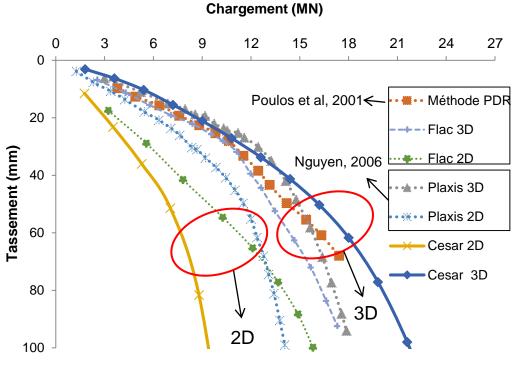
Vérification en 3D pour une fondation mixte

Profondeur (m)		10	
Diamètre (m)		0,5	
L'entraxe (m)		2 et 4 suivant les deux directions	
Nombre total pieux	des	3*3

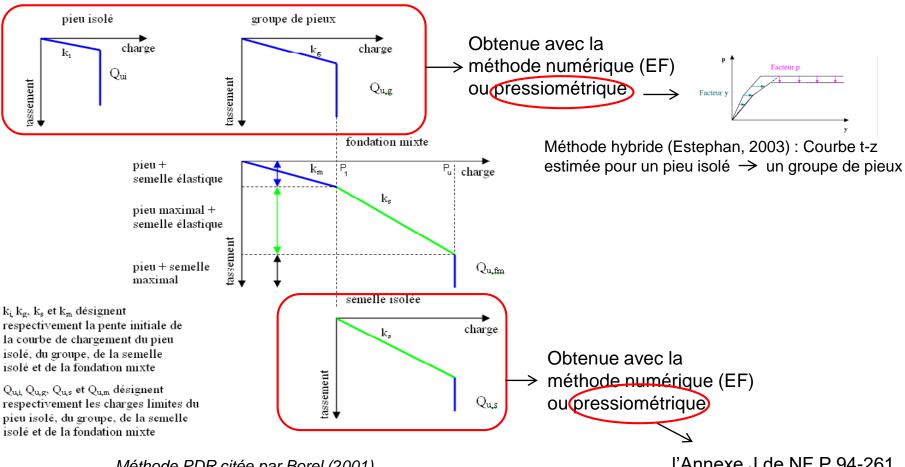
Méthode PDR (Poulos-Davis-Randolph)

Méthode PDR citée par Borel (2001)

La charge limite d'une fondation mixte = la charge limite du semelle + la charge limite du groupe de pieux

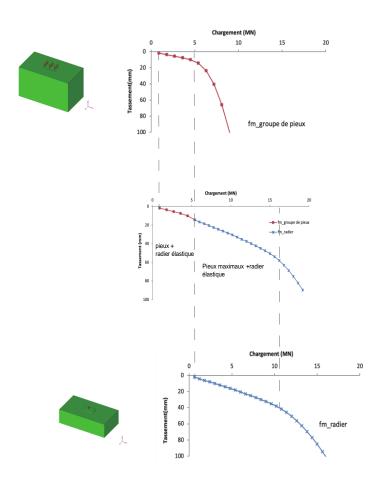
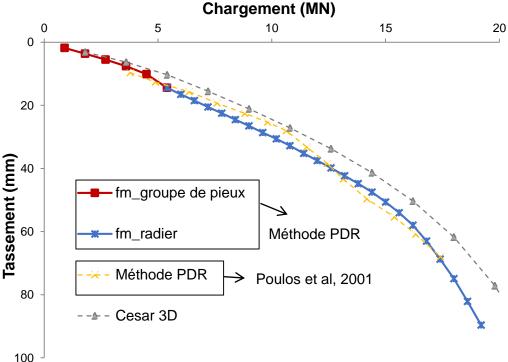
Application la méthode PDR avec la méthode numérique (Cesar)

Comparer avec le résultat de la fondation mixte,

La méthode PDR peut très bien estimer le tassement d'une fondation mixte si on peut déterminer la réponse de tassement pour un groupe de pieux et un radier.

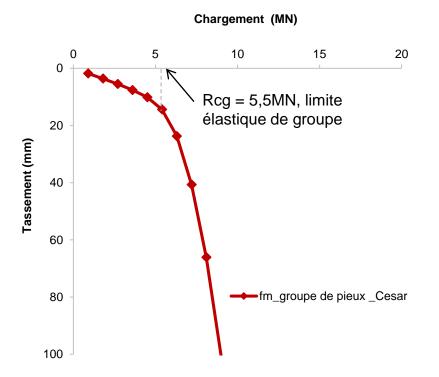
Coefficient d'efficacité de groupe C_q

$$C_g = \frac{charge\ limite\ du\ groupe}{somme\ des\ charges\ limites\ des\ n\ pieux}$$

$$C_g = 1 - \frac{\arctan(\frac{B}{d})}{\frac{\pi}{2}} \cdot \left(2 - \frac{1}{m} - \frac{1}{n}\right) = 0.85$$

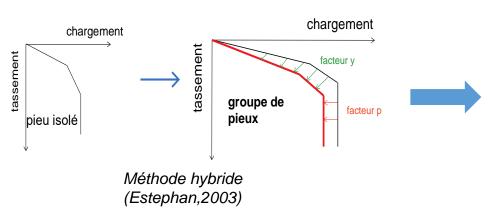
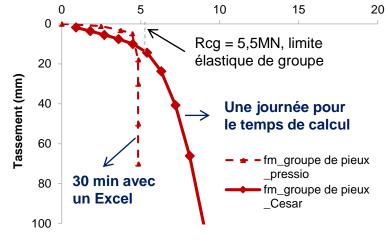
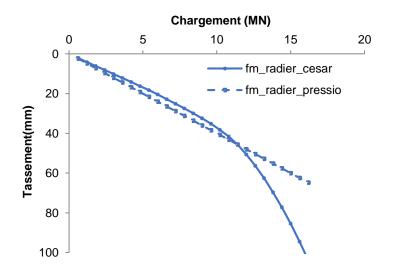
Groupe de pieux

Le facteur y et le facteur p sont considérés égale à C_g

Radier

l'Annexe J de NF P 94-261

Chargement (MN)

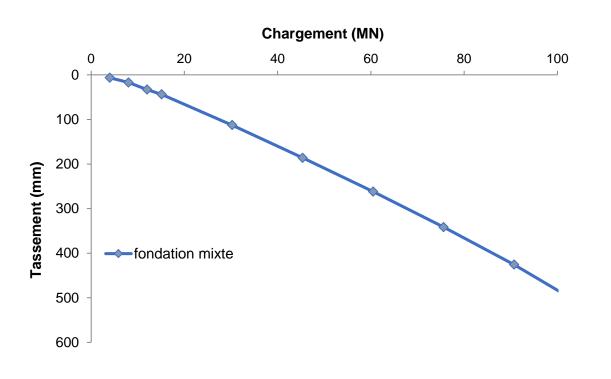
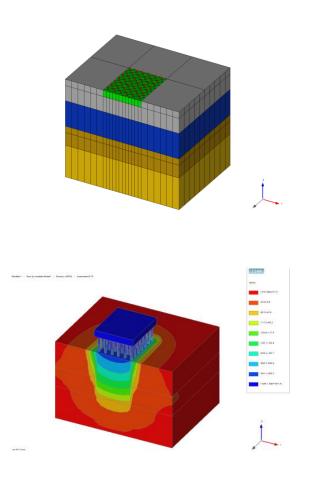
Réponse charge-tassement de la fondation sous la pile P1

La modélisation est faite en une symétrie avec 42 pieux

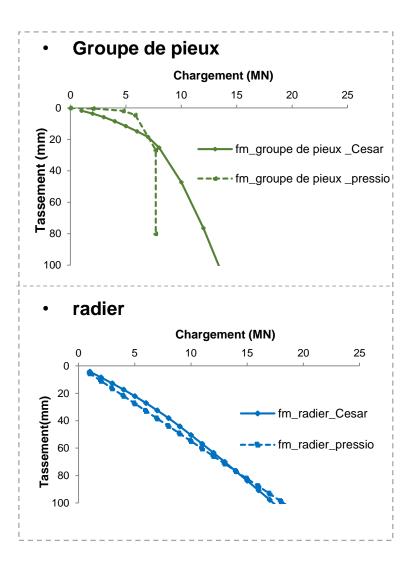
Méthode PDR avec Cesar et pressiomètre

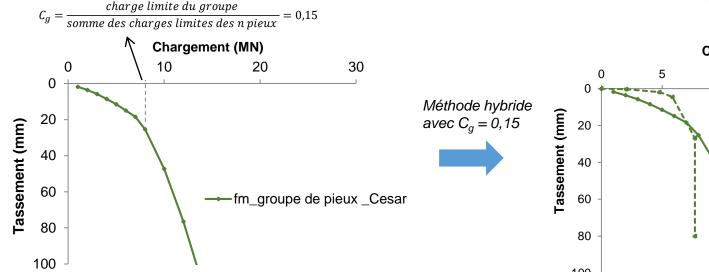
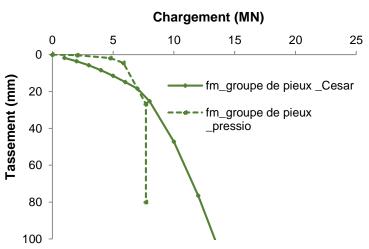
De la méthode numérique à la méthode pressiométrique pour un groupe de pieux

D'après le résultat de Cesar, le $C_g = 0,15$ au lieu de 0,66 qui est donné par la formule Converse-Labarre

La formule de Converse – Labarre ne fonctionne plus quand il s'agit d'un grand nombre de pieux (une centaine en général pour un groupe en pieux bois)

C_g =0,15 est proposé pour un groupe de pieux en bois dans un premier temps

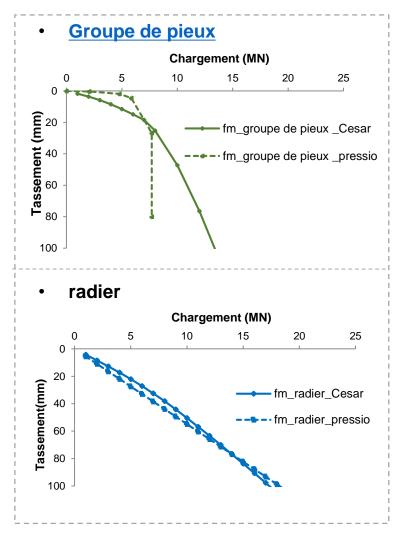
Méthode PDR avec Cesar et pressiomètre

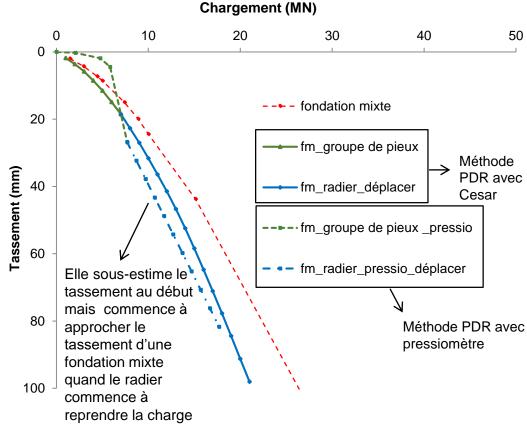
Comparaison des différentes méthodes
