Demi-journée scientifique et technique  
« Recommandations relatives à l'instrumentation des ouvrages géotechniques »

## Autoroutes A40 – A404

Application de la méthode observationnelle :

Instrumentation d'un grand déblai

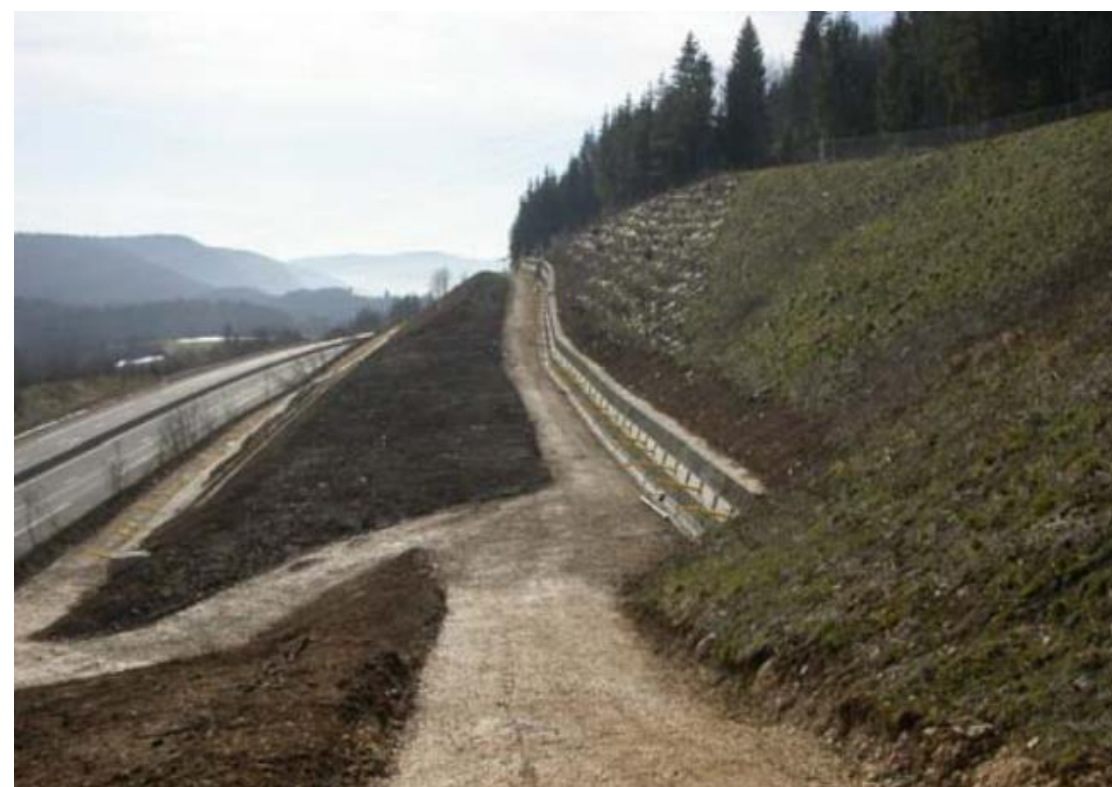
**3<sup>e</sup> trimestre 2003** : Réalisation du confortement solution 1 tranche ferme

➡ Deux niveaux de poutres en béton armé ancrées par 116 tirants + 29 drains complémentaires - Réservations prévues pour la tranche conditionnelle

Poutre amont : 240m de long  
Poutre aval : 197m de long

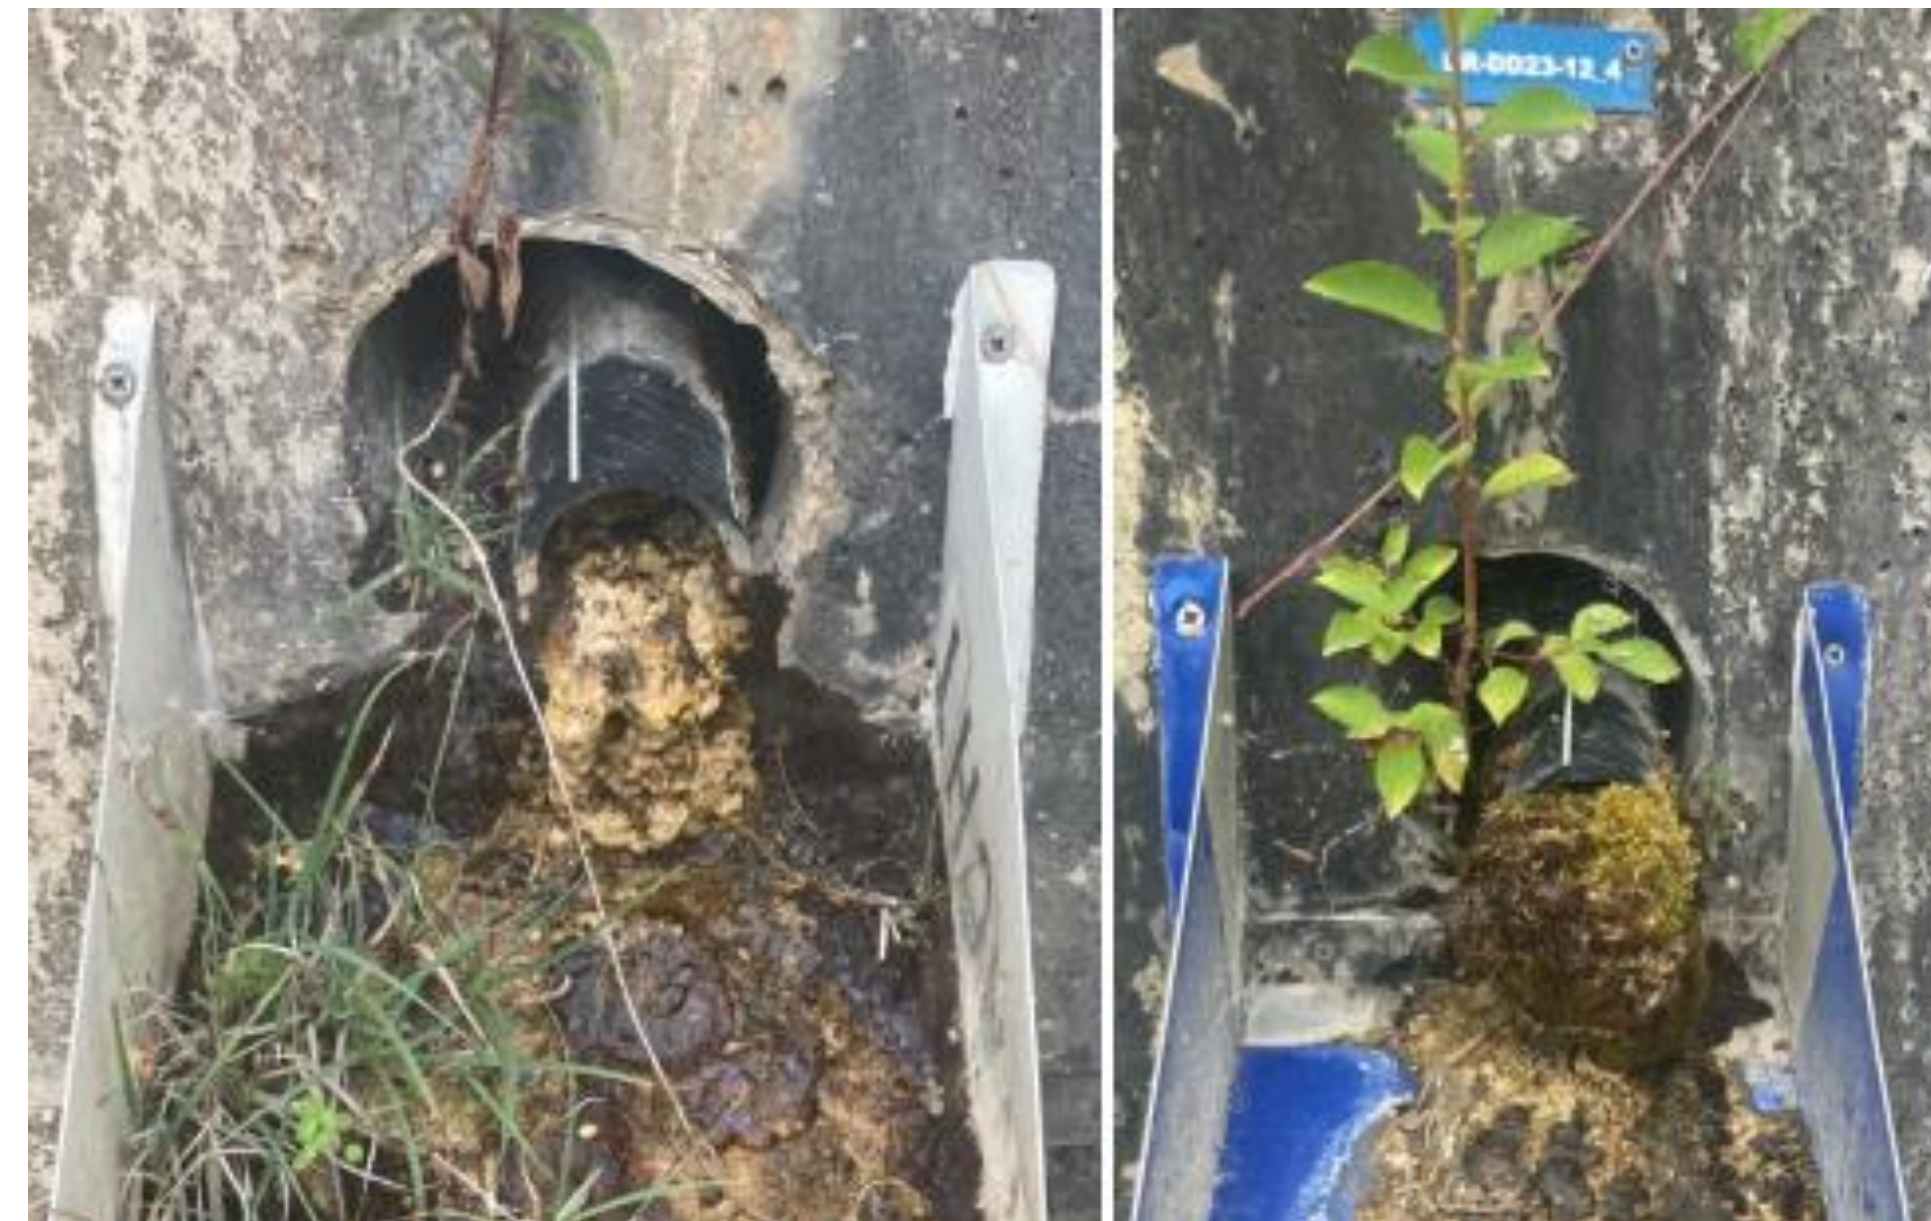
Mesures annuelles de l'ensemble des équipements

- Stabilité des tensions d'ancrage et inclinomètres
- Déplacement de 1 à 2cm vers l'autoroute (mesures topo)

*Depuis 2014, quelques points montrent des déplacements pluricentimétriques en périphérie notamment en partie Nord, sans variation des tensions d'ancrage ni déformation des inclinomètres – préconisation d'entretien des drains*
