Les ouvrages de soutènement

Les Ouvrages de Soutènement – Partie 1

Le projet

Webinaire du 8 Novembre 2022

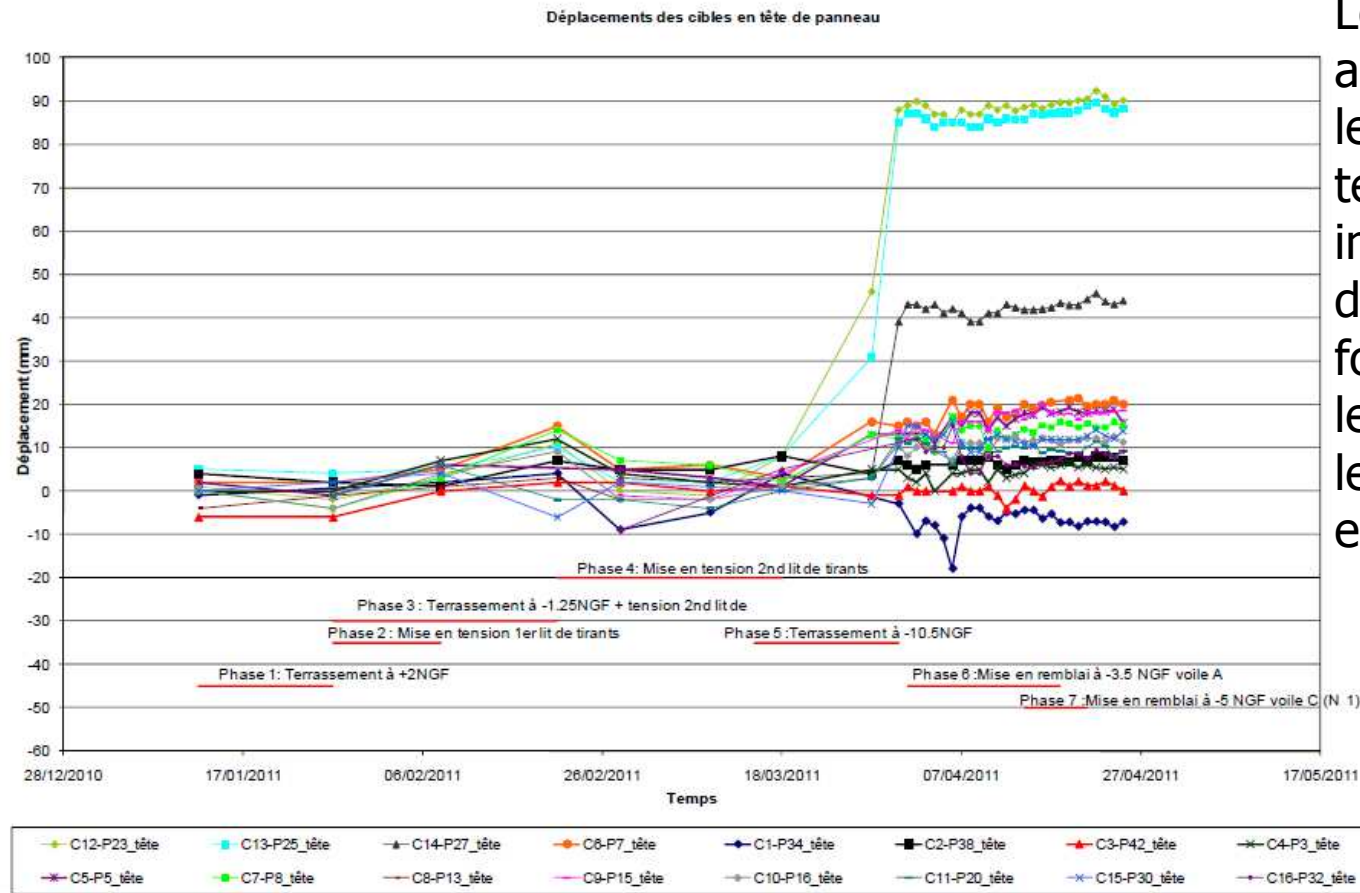
Le suivi d'exécution a permis de stopper les travaux de terrassement immédiatement et de remblayer la fouille en urgence, le temps de définir les actions à engager.

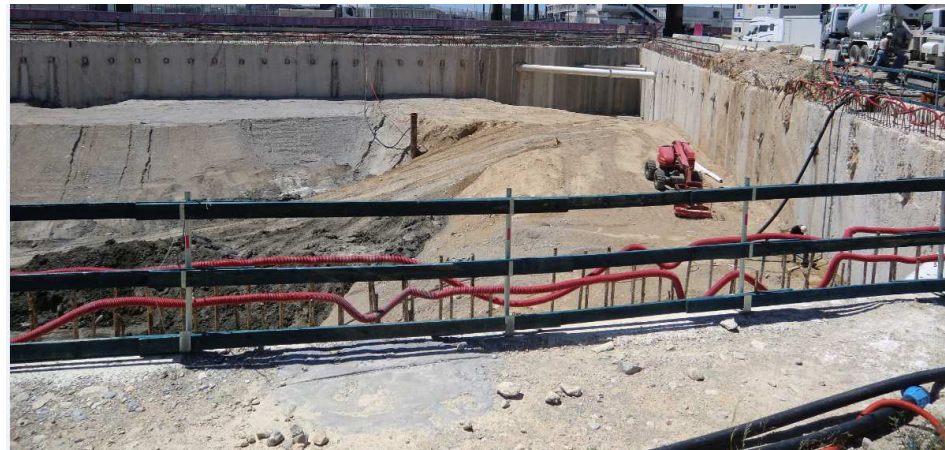
Etat de la fouille remblayée

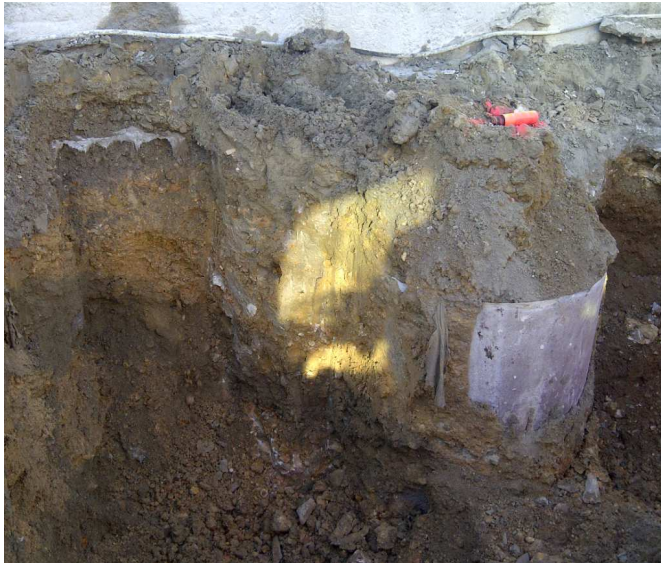
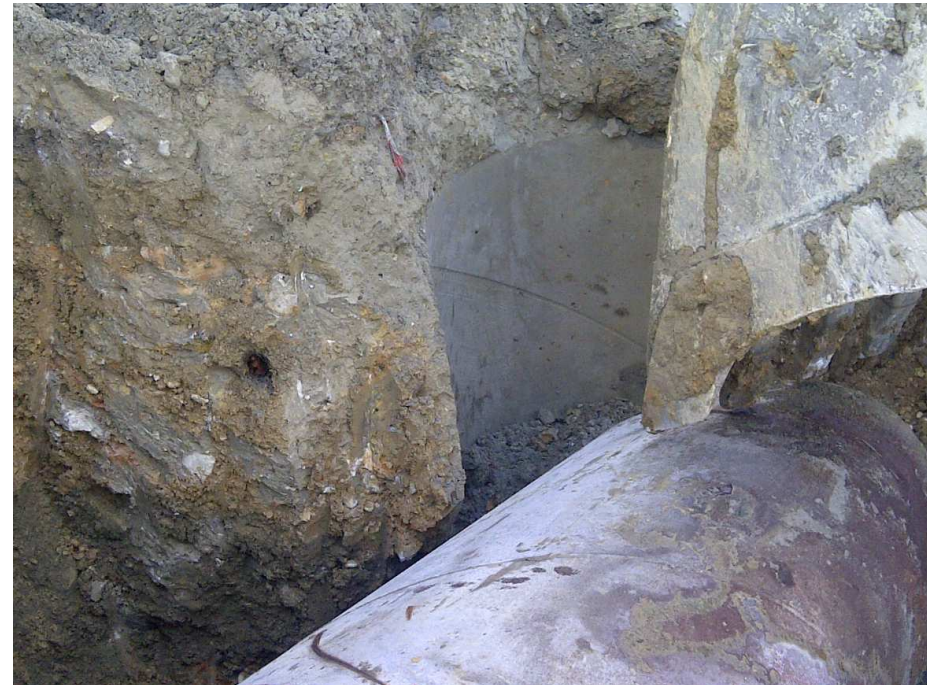
Le contrôle du « collage »
colonne sol-ciment/pieu

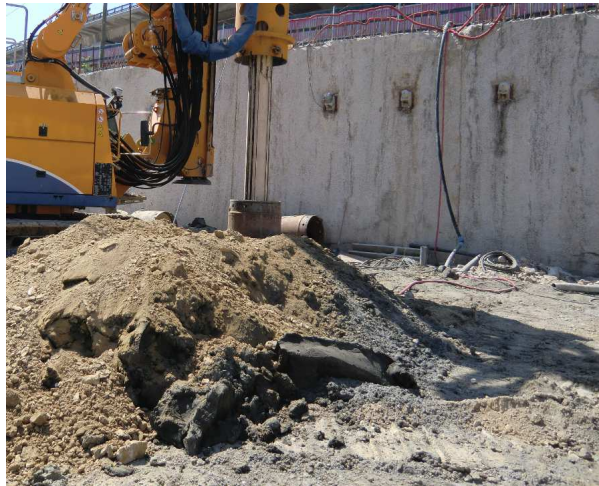
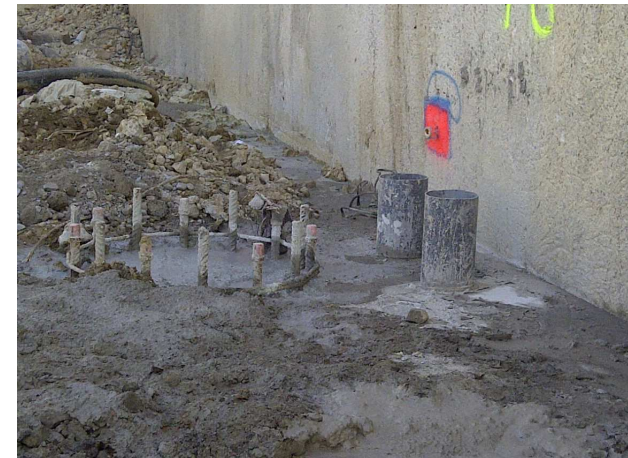
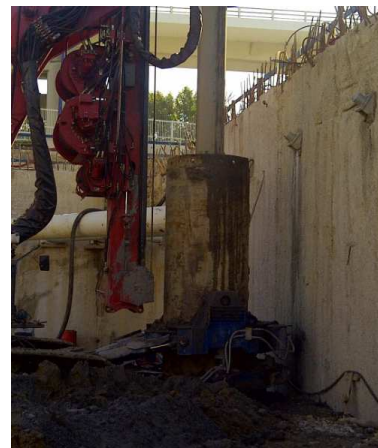
L'exécution des pieux
de renfort et des
colonnes de sol-ciment

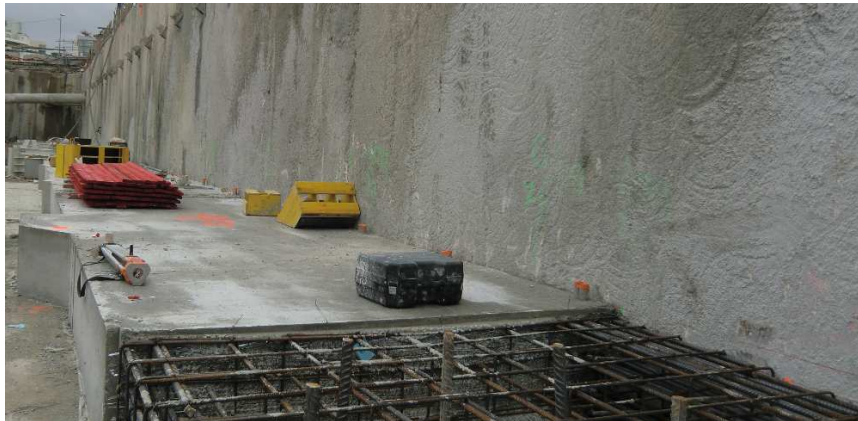
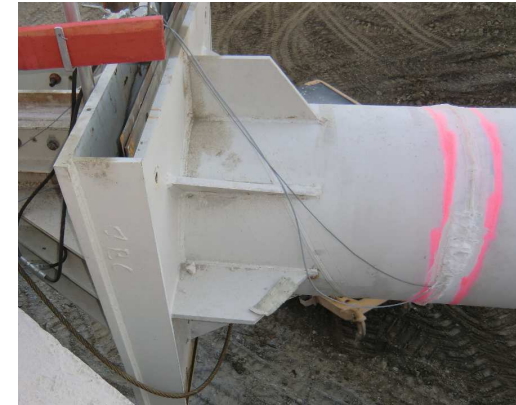
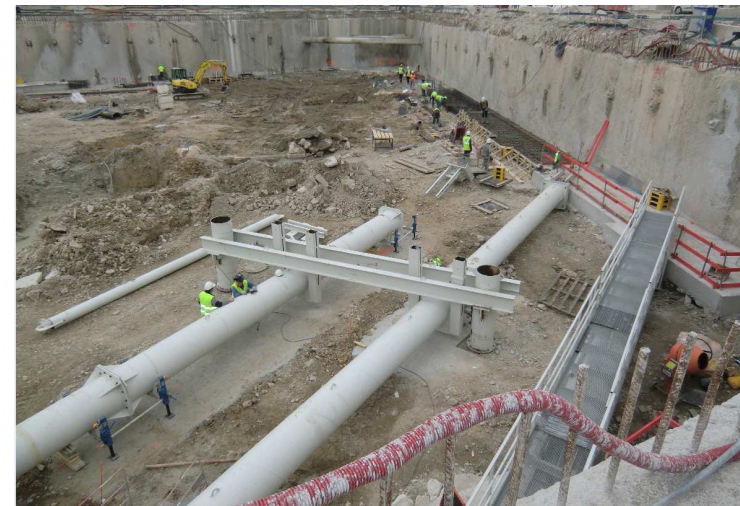
La mise en place des
butons précontraints
sur le premier niveau

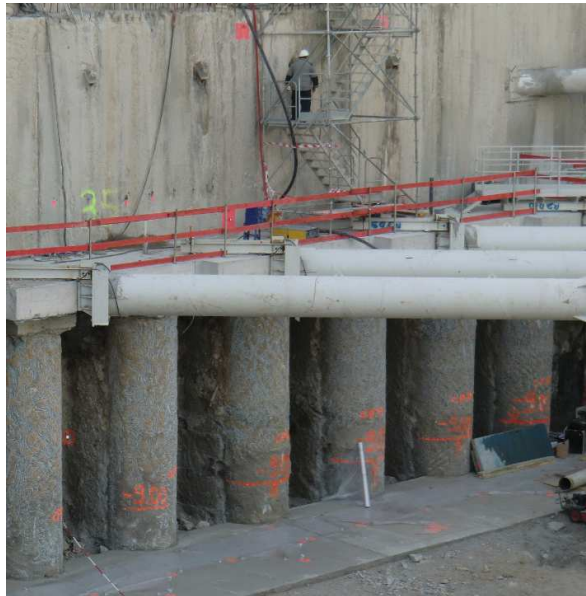
Premier lit de butons terminé et préparation de la lierne du second niveau de butons

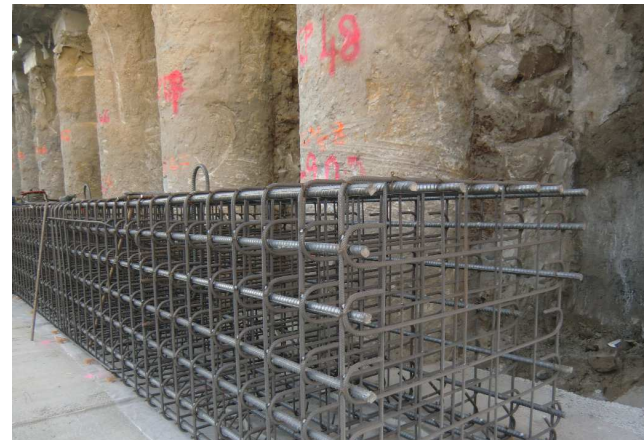
Ferrailage de la lierne du second niveau de butons

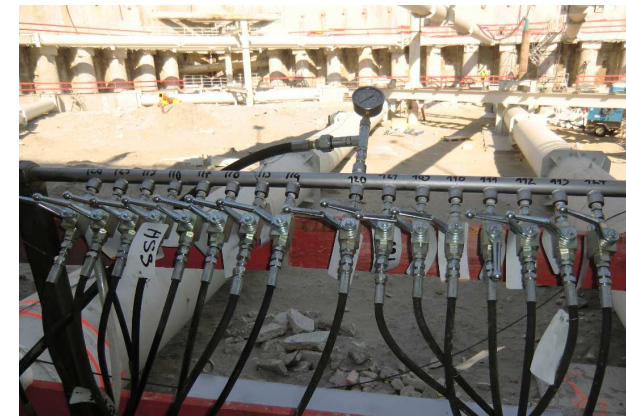
Le suivi et le contrôle de la pression des butons du second niveau

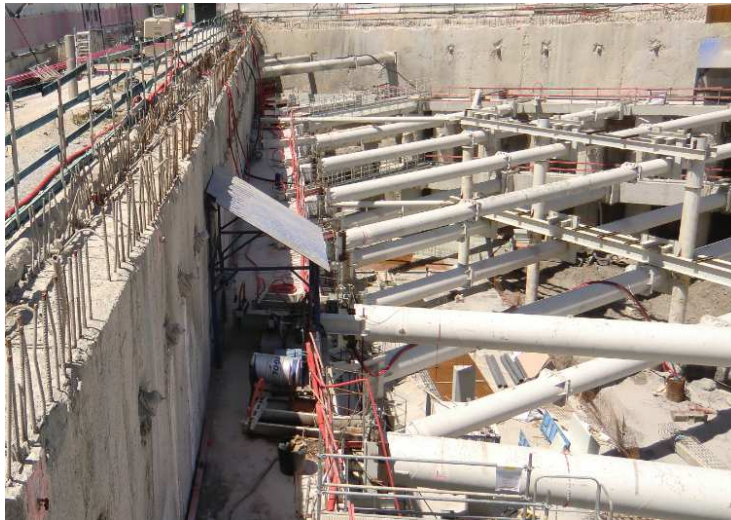
Une partie du renforcement terminé: premier et second lit de butons mis en place
