Connaissances actuelles sur l'impact du phénomène de retrait-gonflement et de fissuration des sols argileux

Xavier Charrier, Lucile Saussaye, Sébastien Burlon, Lamine Ighil Ameur

Webinar RGA du 04/11/2025

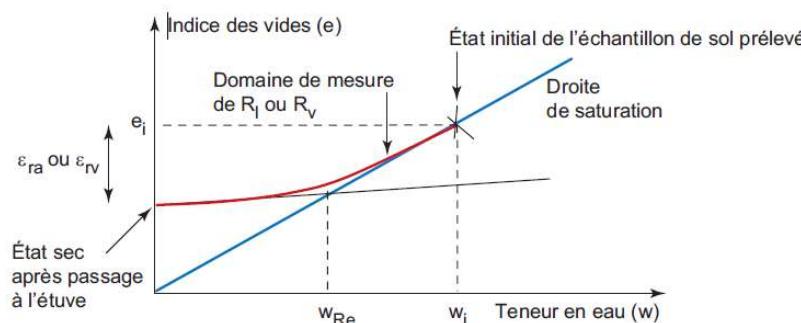
Influence de la teneur en eau

IFSTTAR, Guide #1

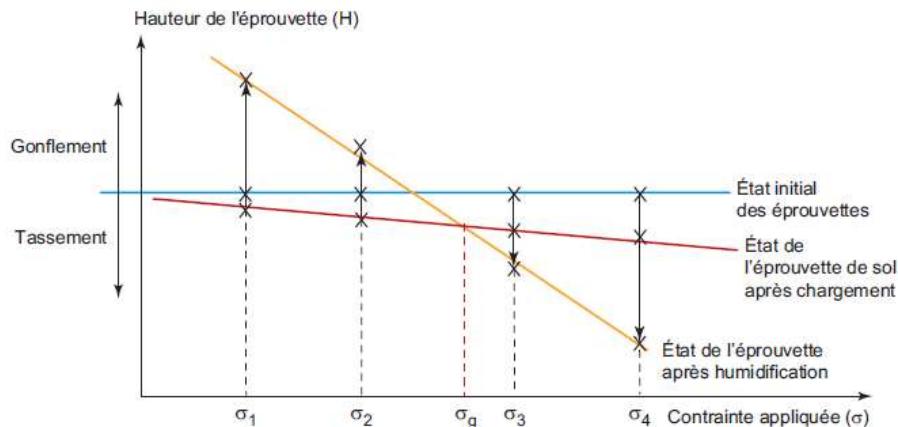
Influence de la charge

IFSTTAR, Guide #1

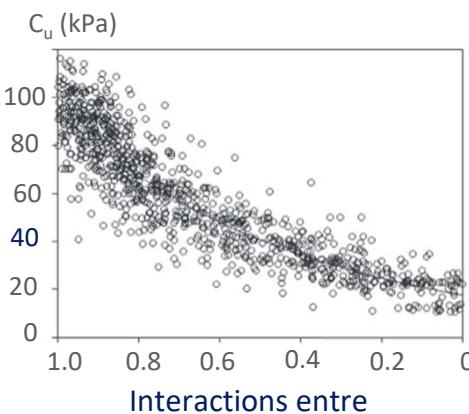
(l'indice de consistance
 $I_c = (w_L - w_n)/I_p$ « traduit » cette interaction)

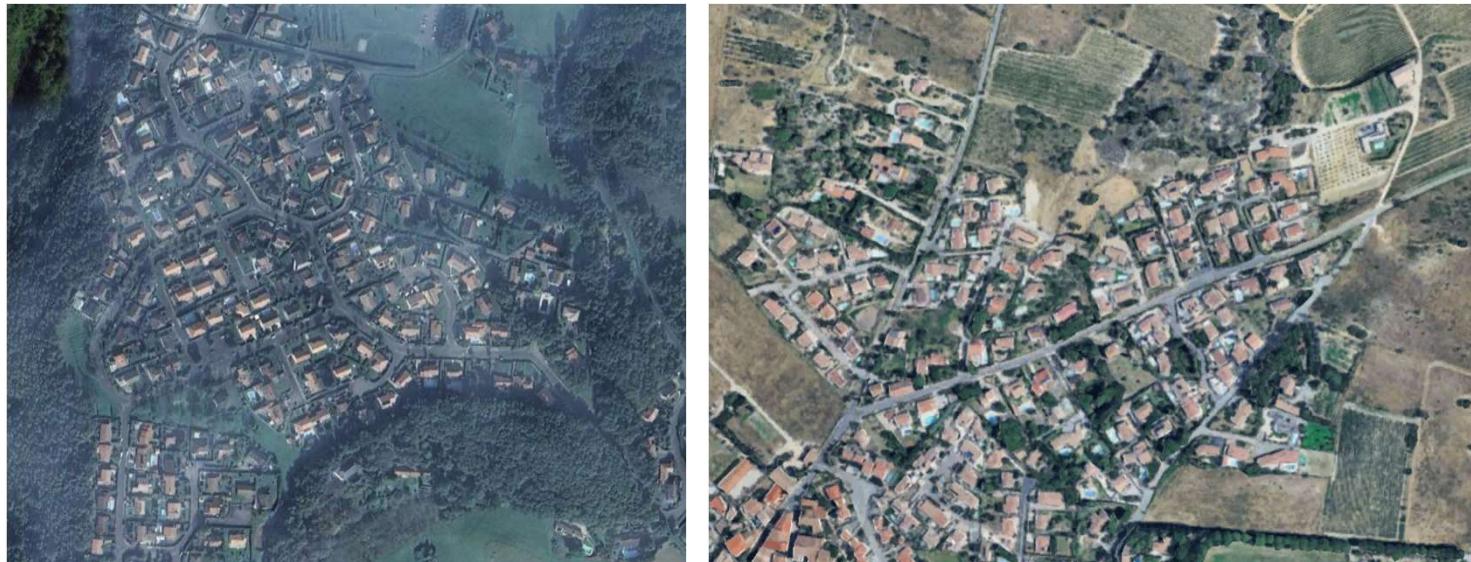
L'environnement de la construction : pentes, réseaux, végétation, etc.

La pluviométrie est la même, le terrain à peu près le même, les maisons ont à peu près le même âge et obéissent à des normes de construction analogues et pourtant les désordres n'apparaissent pas au même moment et parfois n'apparaissent pas.

Comment expliquer un tel phénomène ? Est-ce le hasard ?

Ces maisons présentent-elles des différences ? Si oui, lesquelles ?

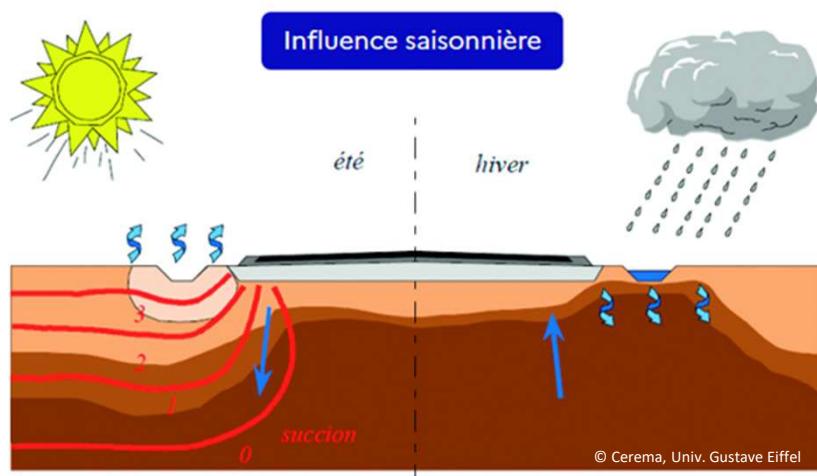
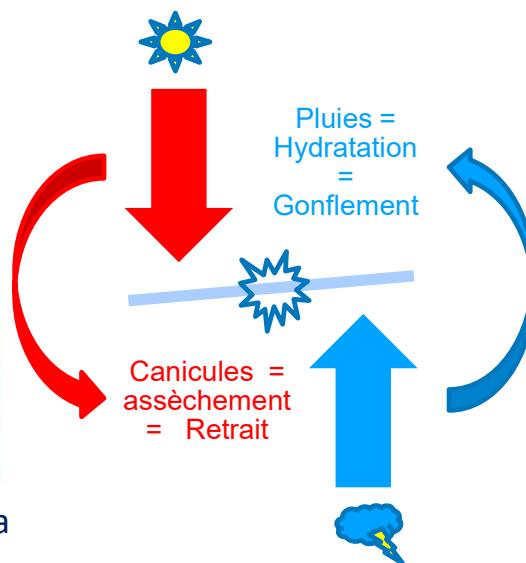
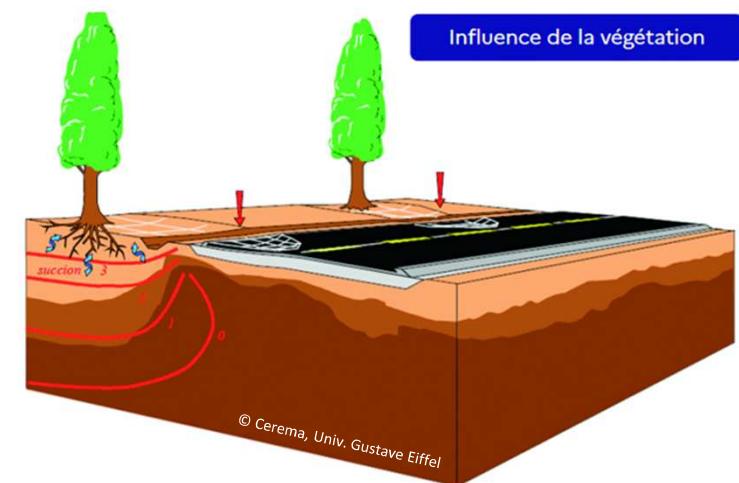
Les sols argileux sont affectés par les variations de la teneur en eau au niveau des **couches supérieures** fortement exposées aux conditions climatiques et aux facteurs de l'environnement proche : « **zone active** » ou « **zone de fluctuations saisonnières** »

(Nelson et Miller, 1992)

Présence de végétation, système racinaire = $1,5 \times H$ de l'arbre
Phénomène de succion, déplacement et/ou augmentation du front de dessication des argiles

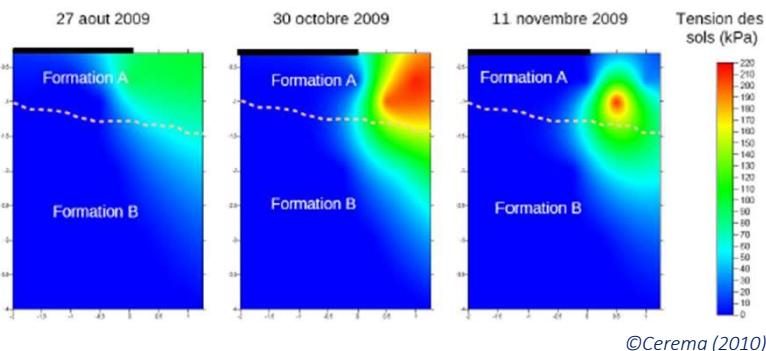
2009 : Étude du front de dessication, en « zone active », sur 3 sites test en Loir-et-Cher à l'aide de capteurs tensiométriques

Sol argileux plastique = **Dessication verticale**

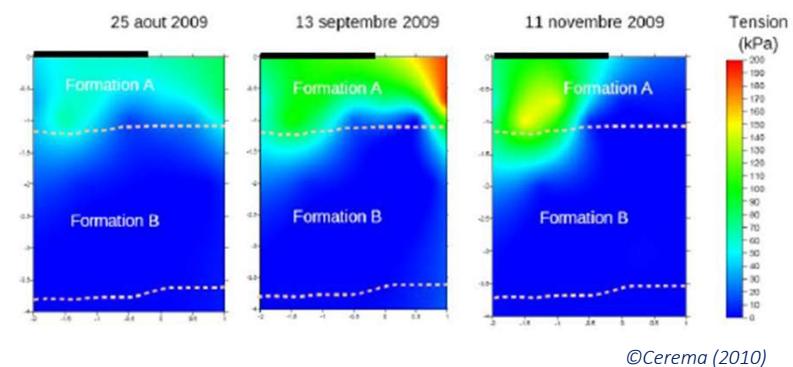
Sol argileux faible plasticité = **Dessication plus horizontale**

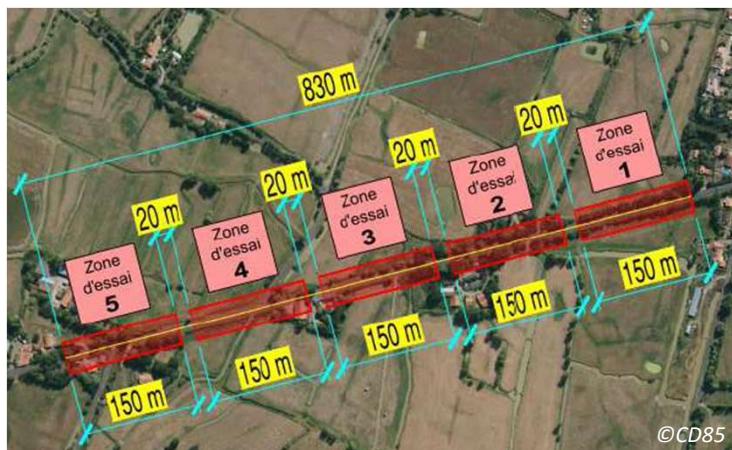
2019 – RD59 (géogrilles acier et verre/remalaxage renforcé/reprofilage)

2020 – RD68 (géogrille cellulaire 3D)

(-1 complexe de 135 m + 1(x2) complexe de 100 m + 1 complexe de 115 m)

Reprise des fissures et tassements 3 mois après les travaux !

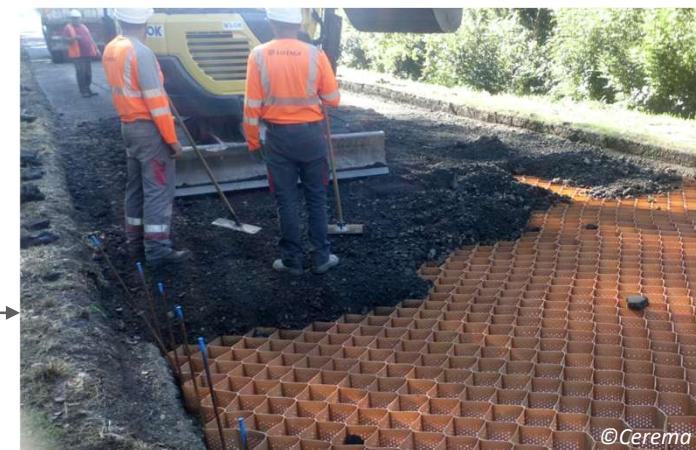
Surveillance sur 3 ans (relevé topo et visuel)
Apparition des désordres 1 an après les travaux (moins important que l'état initial)
Réduction moyenne de 40% à 45% des déformations en comparaison de la zone témoin

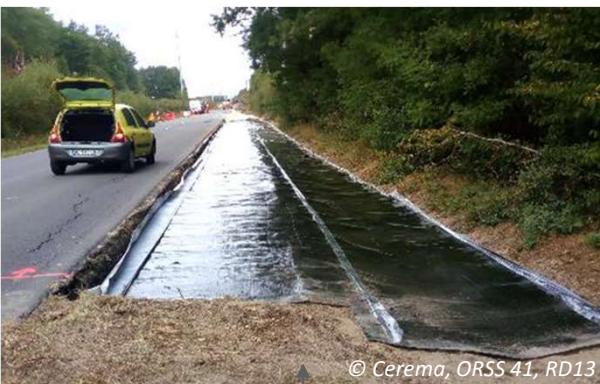
Après 6 ans = Pas de désordres observés
(+) facilité de mise en œuvre, coût modéré
(-) emprise disponible, servitude (gestion et entretien)

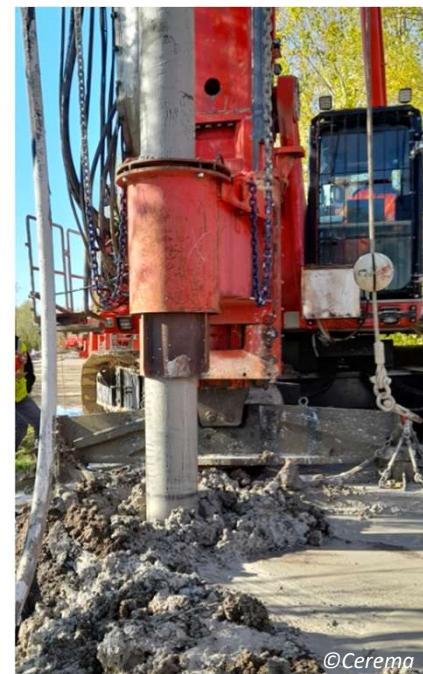
Coupe hydrique + écran anti-racine à 4,50 m/TA
Après 4 ans = pas de désordres observés
(+) faible variation de l'état hydrique et coupe racines
(-) difficulté de mise en œuvre, coût élevé

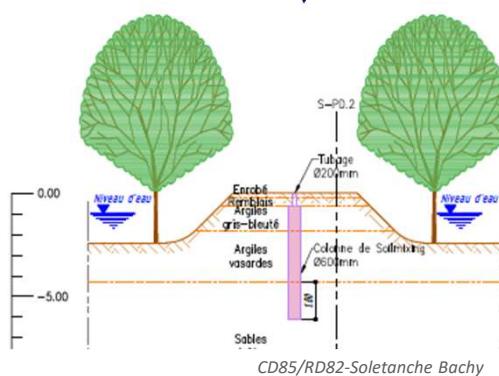
Après 2 ans = points durs (têtes d'inclusions) + fissures
 (+) outils moins invasifs
 (-) difficultés de mise en œuvre, coût élevé

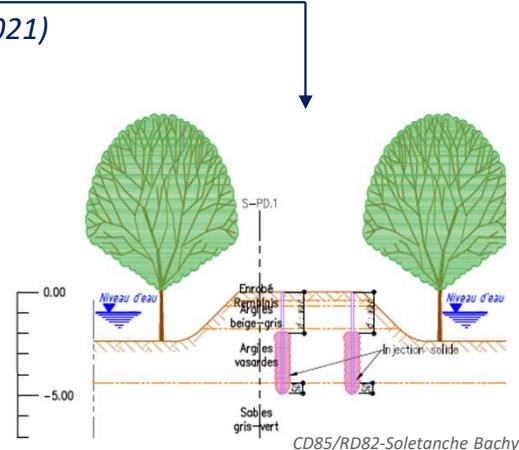
Après 4 ans = pas de désordres observés
 (+) compression latéral + reprise de charge
 (-) difficulté de mise en œuvre, coût élevé

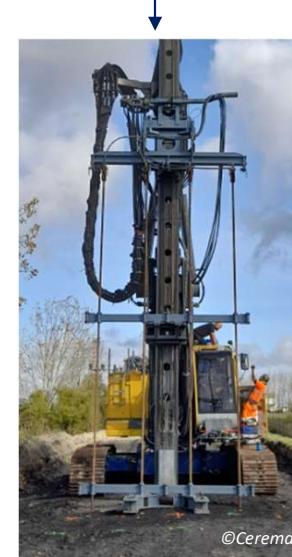
Après 4 ans = pas de désordres observés
 (+) méthode peu invasive (pas toujours)
 (-) innocuité solution ? Coût élevé

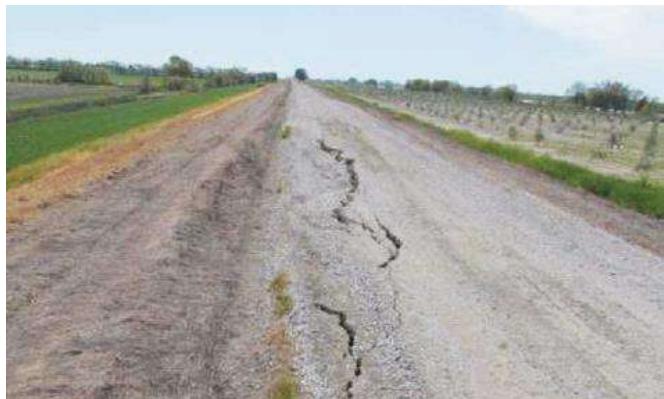
*Fissures apparues le long de la crête de digue
(Cerema, 2019)*

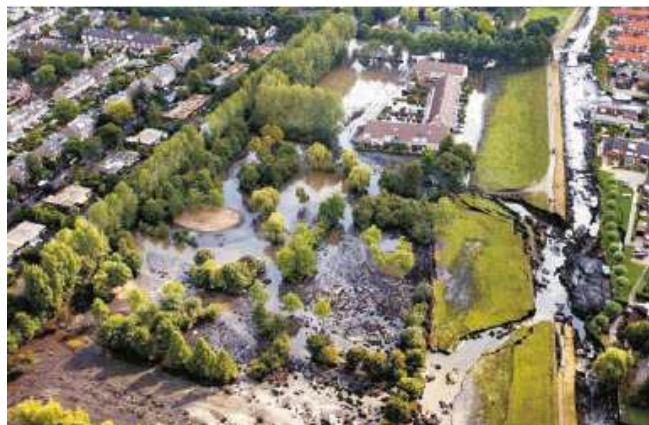
*Glissement translationnel des digues de Vilnius
(Stowa in Cerema, 2019)*

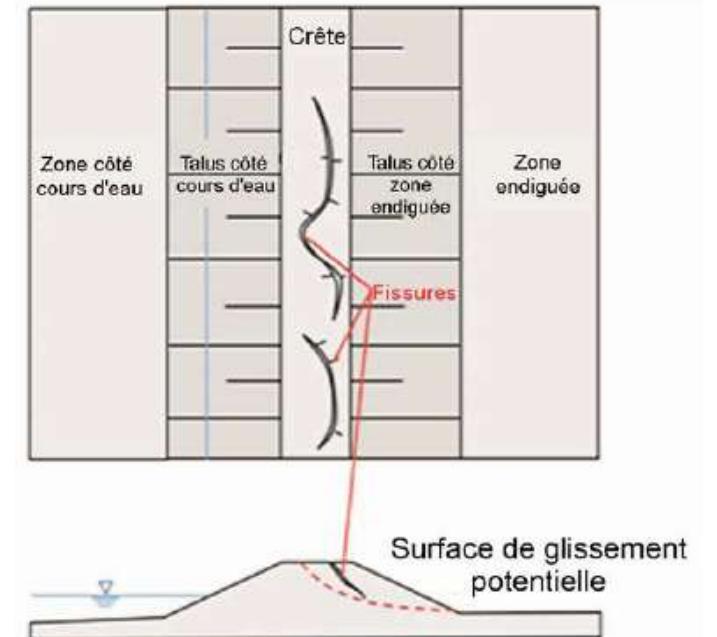
*Vue en plan et profil en travers de fissures
(Cerema, 2019)*

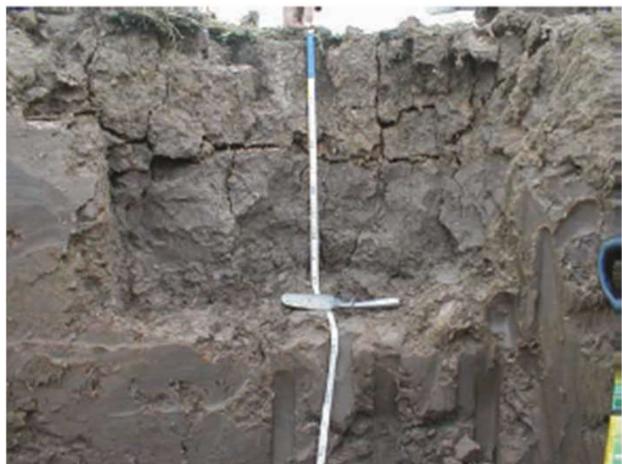
Fissure de dessiccation à Thorgumblad
(Dyer et al., 2009)

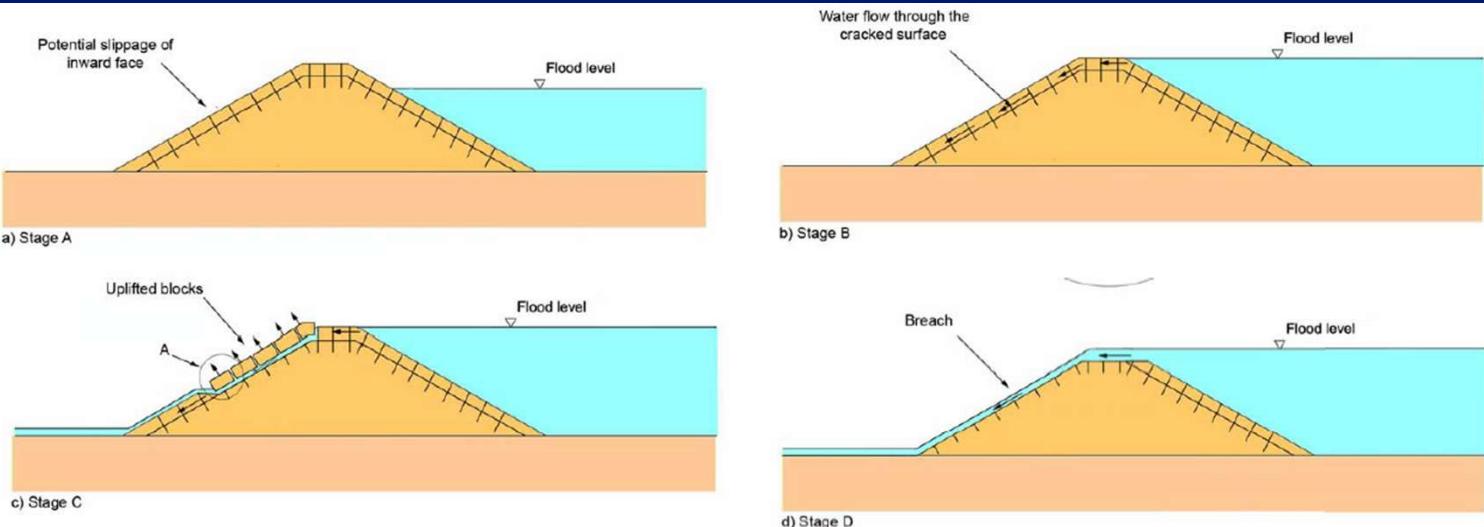
Mécanisme de rupture par soulèvement hydraulique de blocs fissurés par la sécheresse (Dyer et al., 2007)

- développement de la fissuration et individualisation de blocs de sols
- en période de crue, infiltration de l'eau via le réseau de fissures
- soulèvement des blocs de sols et circulation d'eau sur le talus côté zone protégée
- accentuation du phénomène et développement du mécanisme de défaillance par soulèvement hydraulique avec inondation

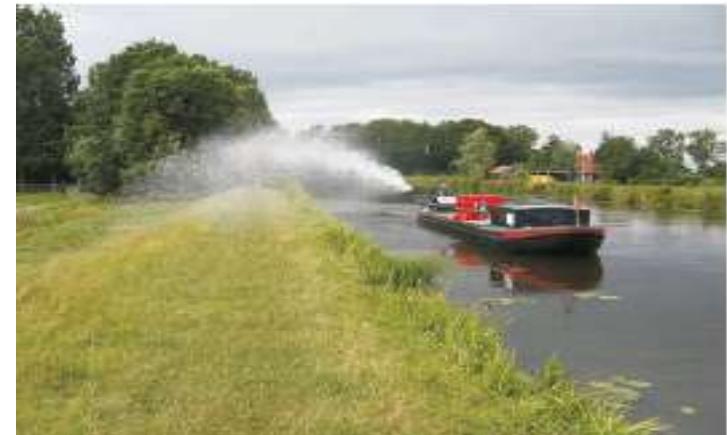
Aspersion d'une digue (Comité de l'Eau de De Stischte Rijnlanden)

- ▶ Connaissance du parc d'ouvrages
- ▶ Inspection visuelle :
 - ▶ Couvert herbacé insuffisant
 - ▶ Dépressions et ornières
 - ▶ Fissures qui continuent à s'ouvrir et à s'allonger
 - ▶ Fissures sur la berge adjacente à la digue
- ▶ Entretien :
 - ▶ Maintien d'un couvert végétal herbacé
 - ▶ Augmentation du niveau d'eau dans les fossés côté zone protégée
 - ▶ Aspersion d'eau sur la digue
