Journée technique CFBR – CFMS – SPTF FNTP du 16 mai 2019

Utilisation des sols résiduels tropicaux dans la construction du barrage de Moreau

Patrick SOULAT, SUEZ Consulting (SAFEGE)

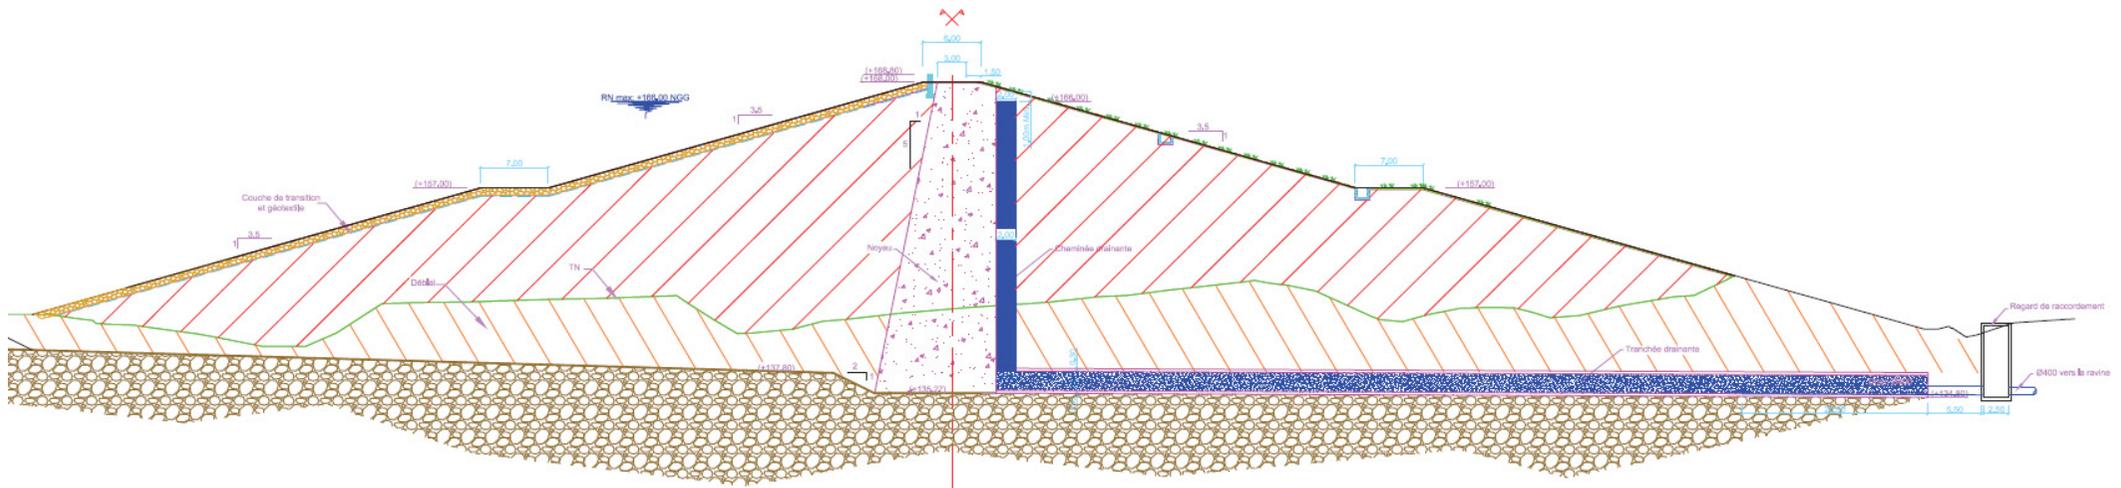
Coupe type

Type de barrage	Barrage remblai homogène
Terrain de fondation	Dépôts volcaniques anciens argilisés
Hauteur max au-dessus du terrain naturel sur l'axe	27,00 m
Longueur en crête	255 m
Largeur en crête	6,0 m
Fruits du parement amont	3,5/1 avec risberme à 157 m NGG
Fruits du parement aval	3,5/1 avec risberme à 157 m NGG
Altitude de la crête du barrage	168,00 m NGG / muret 168,80 m NGG
Altitude de la crête du déversoir (RN)	166,00 m NGG
Altitude de la PHE	167,00 m NGG
Aire de la retenue au niveau normal	9,80 ha
Capacité de la retenue	990 000 m ³

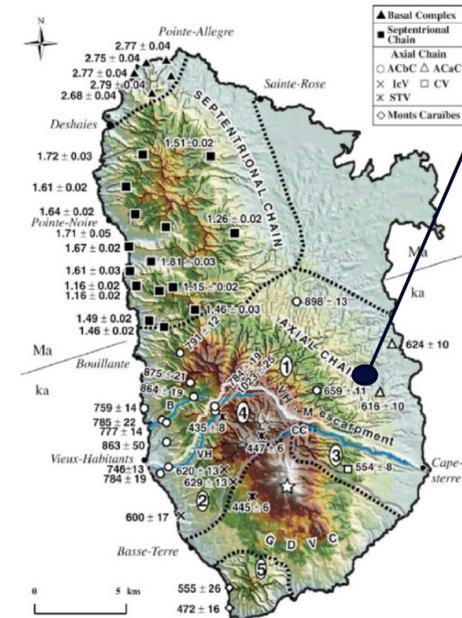
La formation la plus courante sur le site est composée de lapillis, formations argileuses rencontrés depuis le lit de la ravine Zombi jusqu'au sommet des deux rives (avec une coulée d'andésite localisée). Les couches constituent des dépôts d'âges différents.

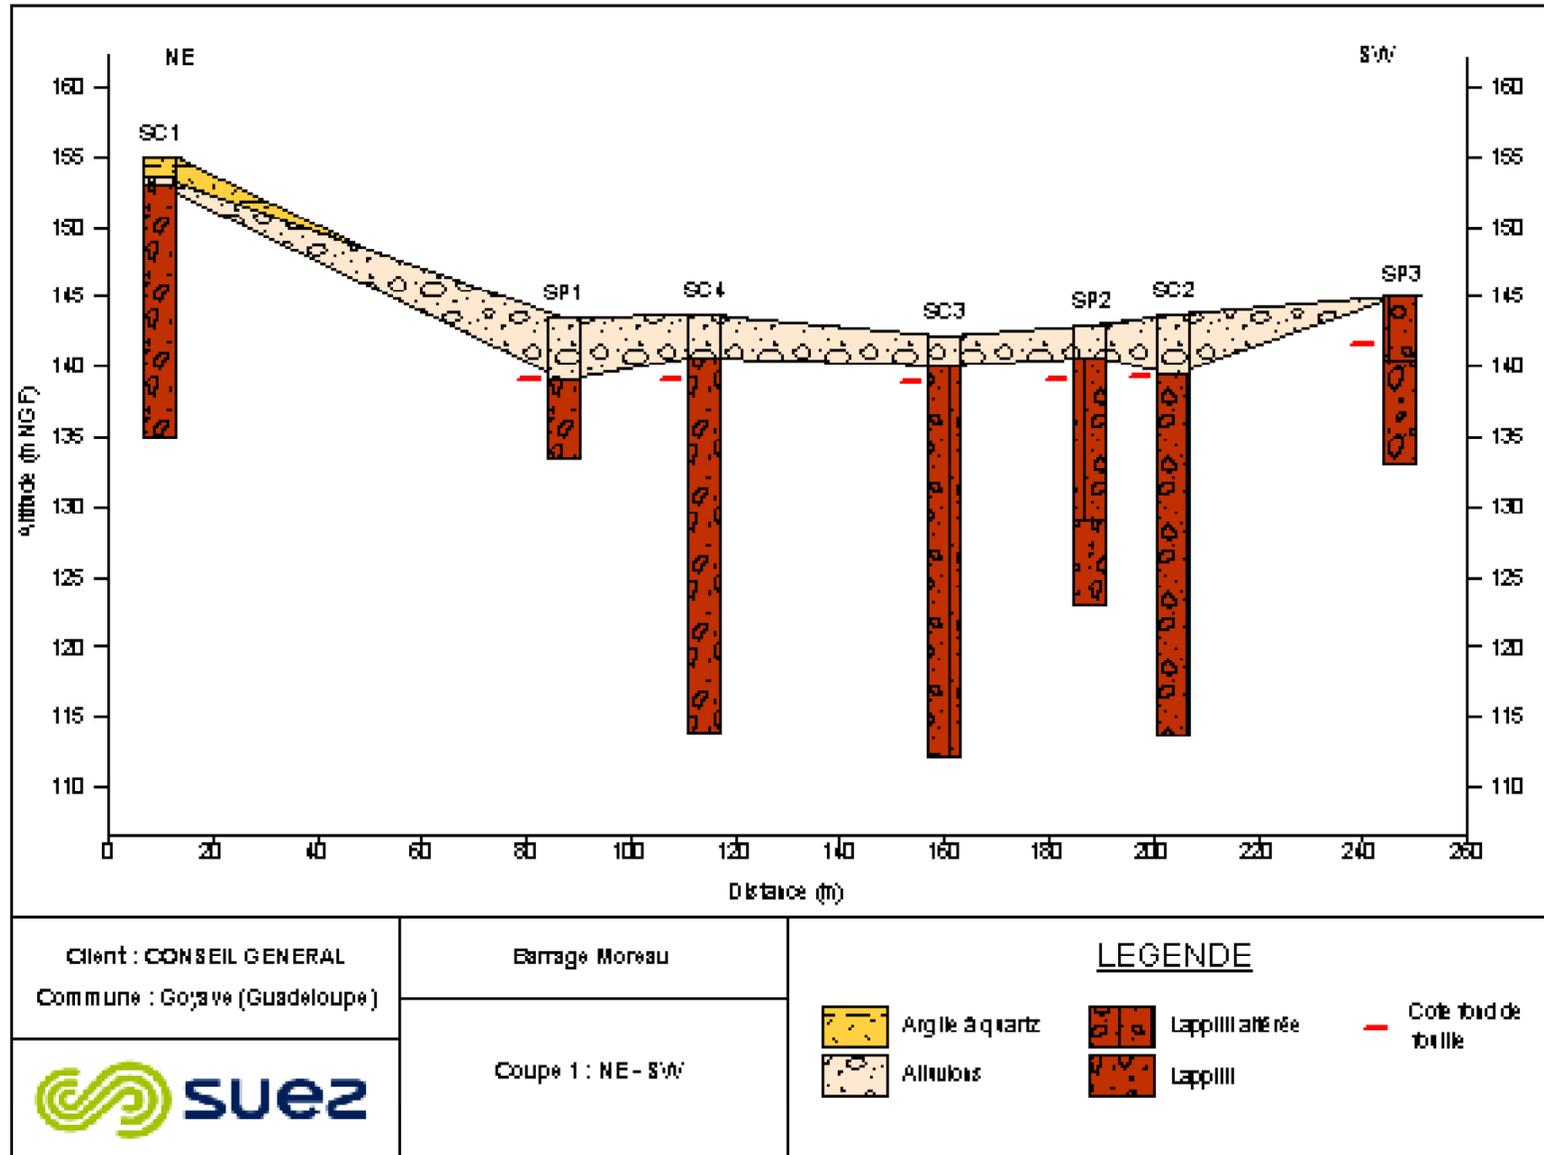
Limite assez nette (sondages à la pelle + profils sismiques) entre la roche très altérée et le substratum altéré apte à assoir le barrage.

- ❑ purge des matériaux de fond de vallée (lapillis très altérés) sur une épaisseur allant jusqu'à 6 mètres.
- ❑ filtre drain de contact sous la recharge aval (perméabilité faible, mais possibilité de circulations d'eau dans les plis et veines)

- ❑ des alluvions superficielles identifiées en fond de vallée,
- ❑ **une épaisseur de quelques mètres de roche volcanique très altérée (lapillis) et saturée en eau, du fait de la présence de la nappe phréatique en fond de vallée,**
- ❑ **Sous cette couche de roche très altérée, la roche tendre plus compacte.**

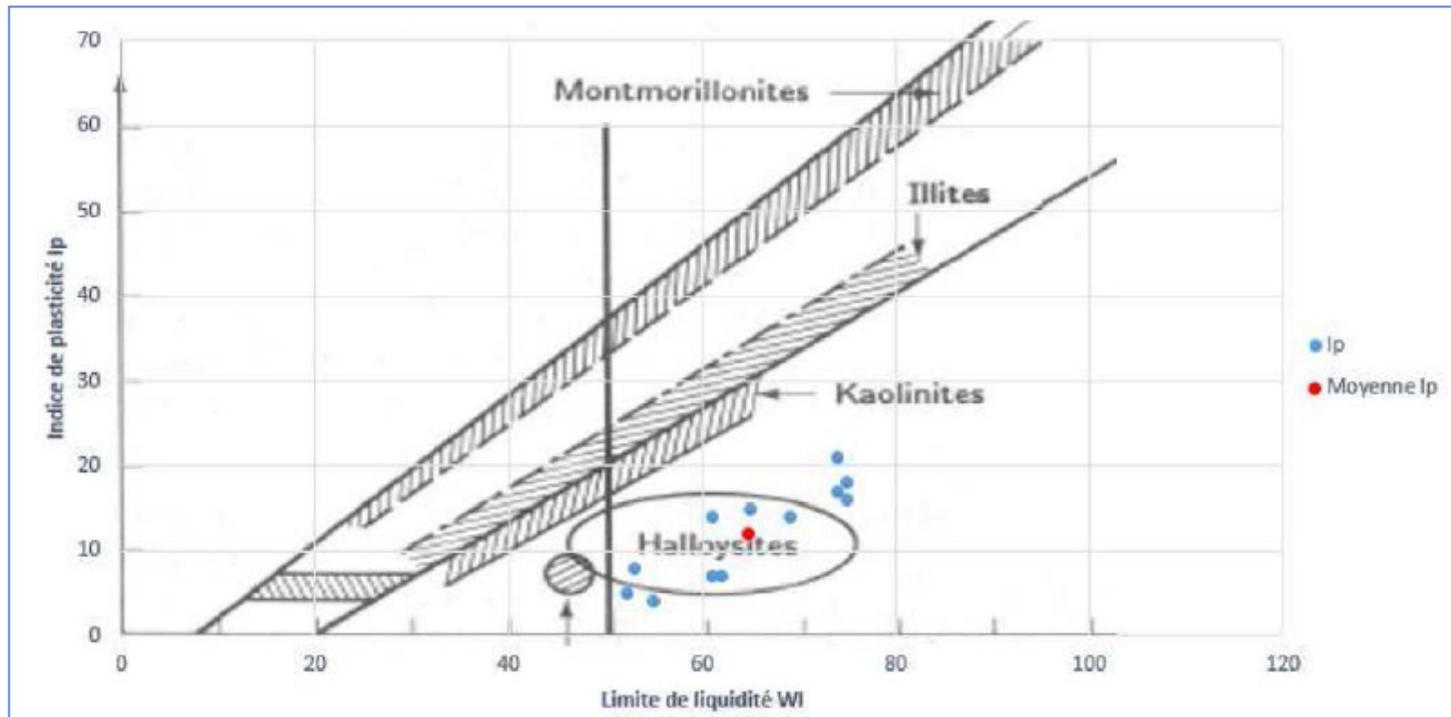
Abaque de plasticité de Casagrande

- ❑ Indice de plasticité de 10 en moyenne, avec une majorité de valeurs inférieures à 20.
- ❑ Limite de liquidité moyenne est de 64 % (relativement peu plastique).

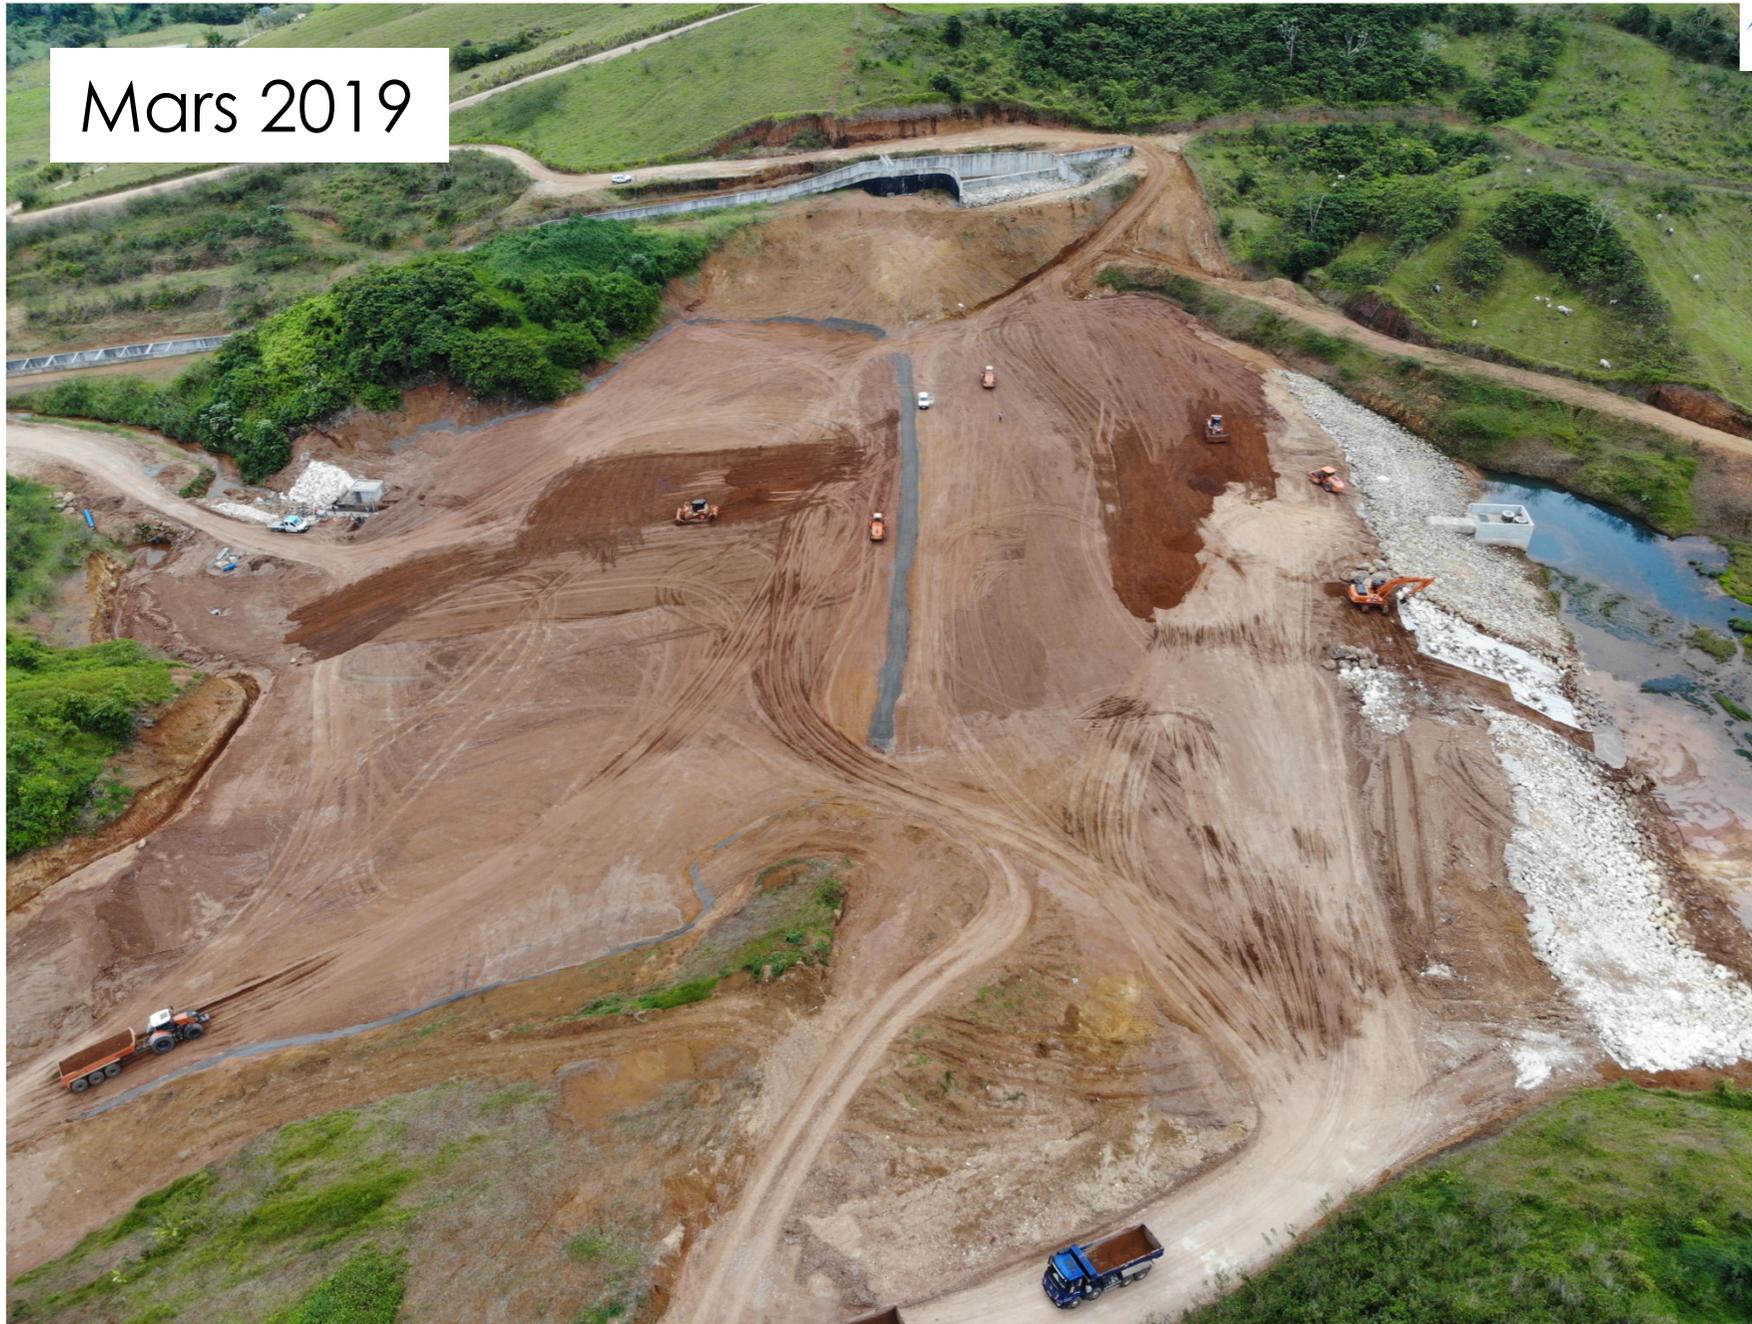
Mars 2019

- ❑ Les remblais ont débuté en octobre 2016.
 - ❑ A fin 2018, 300 000 m³ de remblai mis en oeuvre, soit une hauteur d'environ de 10 m,
 - ❑ Cadence : environ 700 m³/jour,
 - ❑ Les travaux ont été fortement perturbés par les intempéries (environ 120 jours d'intempéries depuis le début du chantier).
-
- ❑ *Volume total de remblai : 580 000 m³,*
 - ❑ *Hauteur totale du barrage : 27 m*

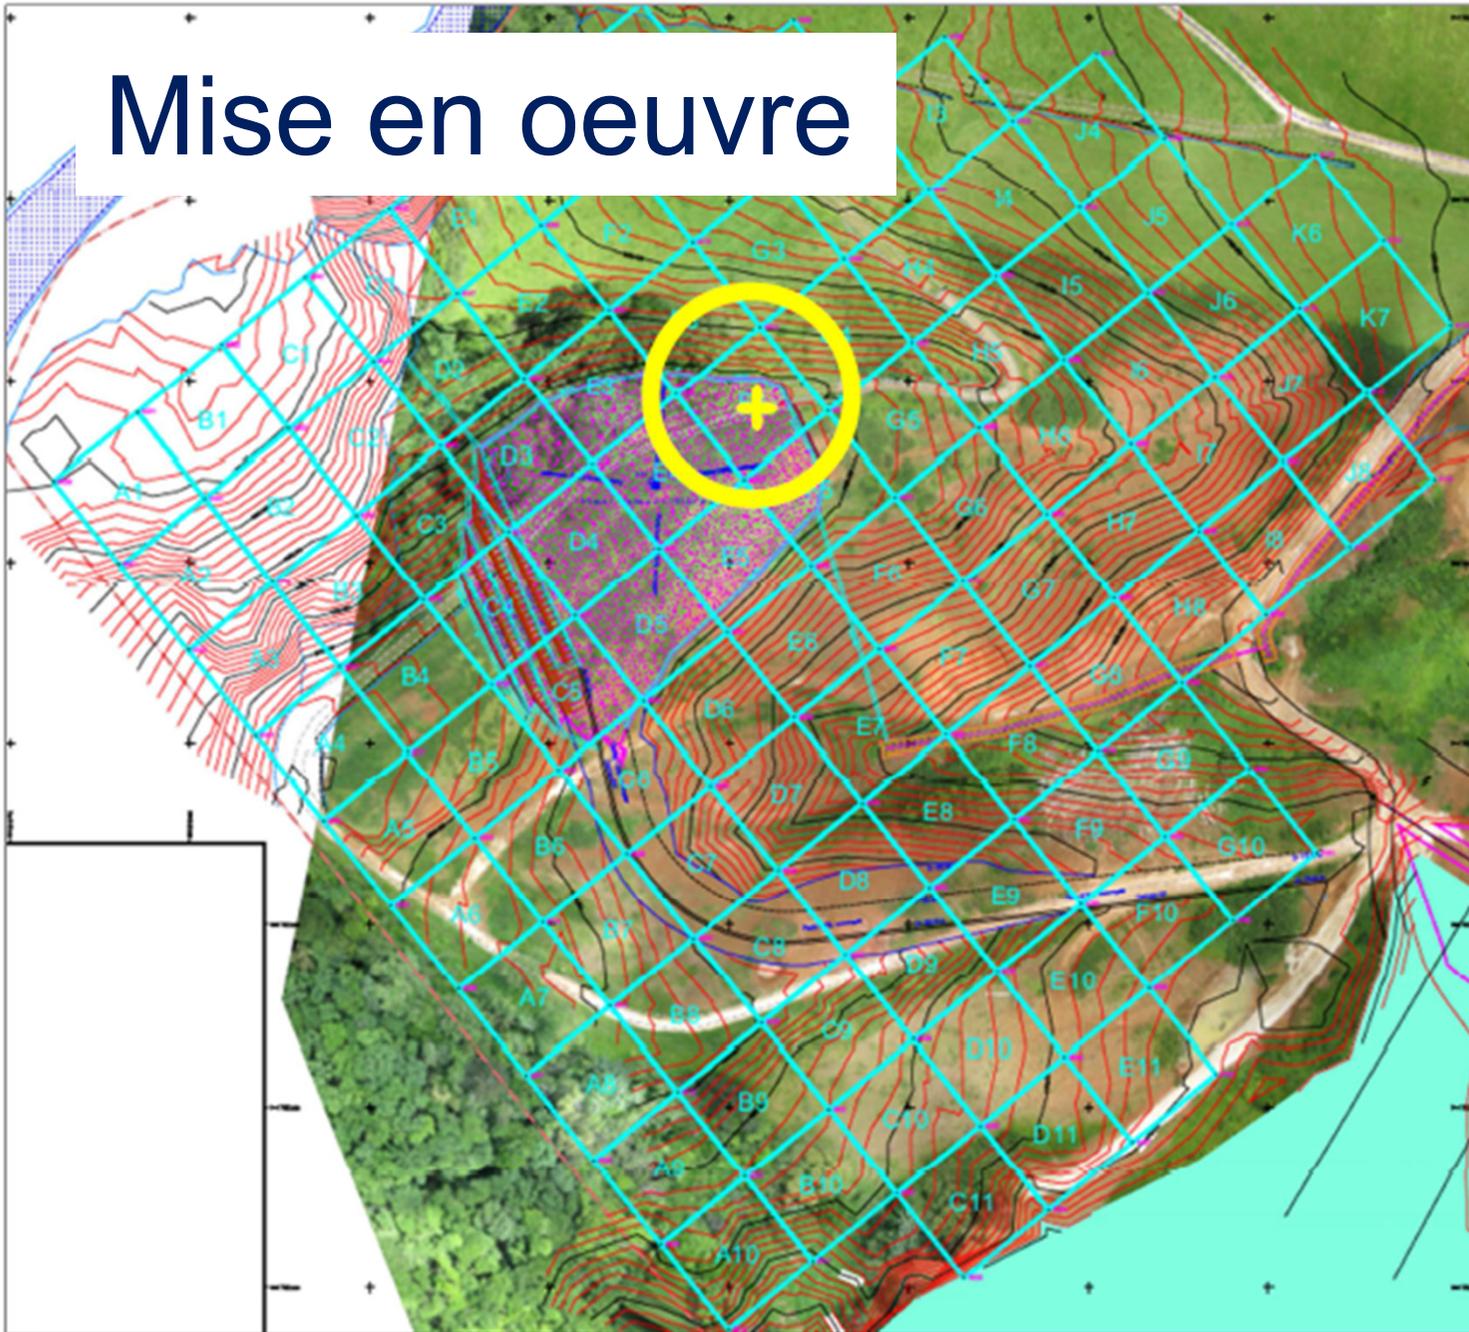
Identification des matériaux de la ZE5 (30 m x 30 m)

Contrôle W% des matériaux de la Zone en fin de journée pour anticiper sur la mise en oeuvre du lendemain.

contrôle à chaque fin de couche de 30 cm le remblai à l'aide du gamma densimètre (1 essai Troxler / 100m³)

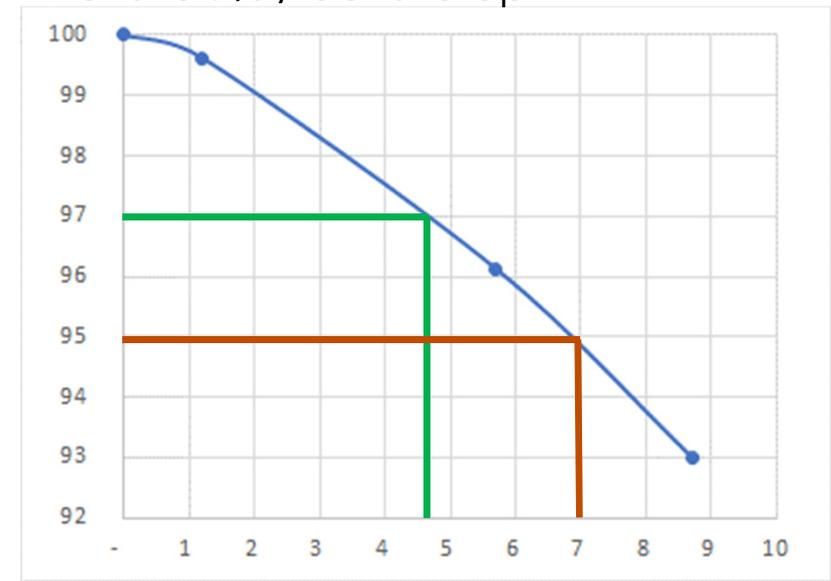
Densité : % / densité opn

W : % au-dessus de W opn

- Teneur en eau des matériaux d'emprunt (initiale) :
entre $W_{opn} - 2\%$ et $W_{opn} + 2\%$.
- Teneur en eau des remblais (revue) :
entre $W_{opn} - 2\% < w < W_{opn} + 6\%$
Soit $w < W_{opn} + 10\%$ sur zone d'emprunt
(si séchage/aération avant mise en œuvre)
- Perméabilité en place :
 - $K = 5 \times 10^{-8}$ m/s pour la recharge amont-noyau et
 - $K = 7,5 \times 10^{-8}$ m/s pour la recharge aval.

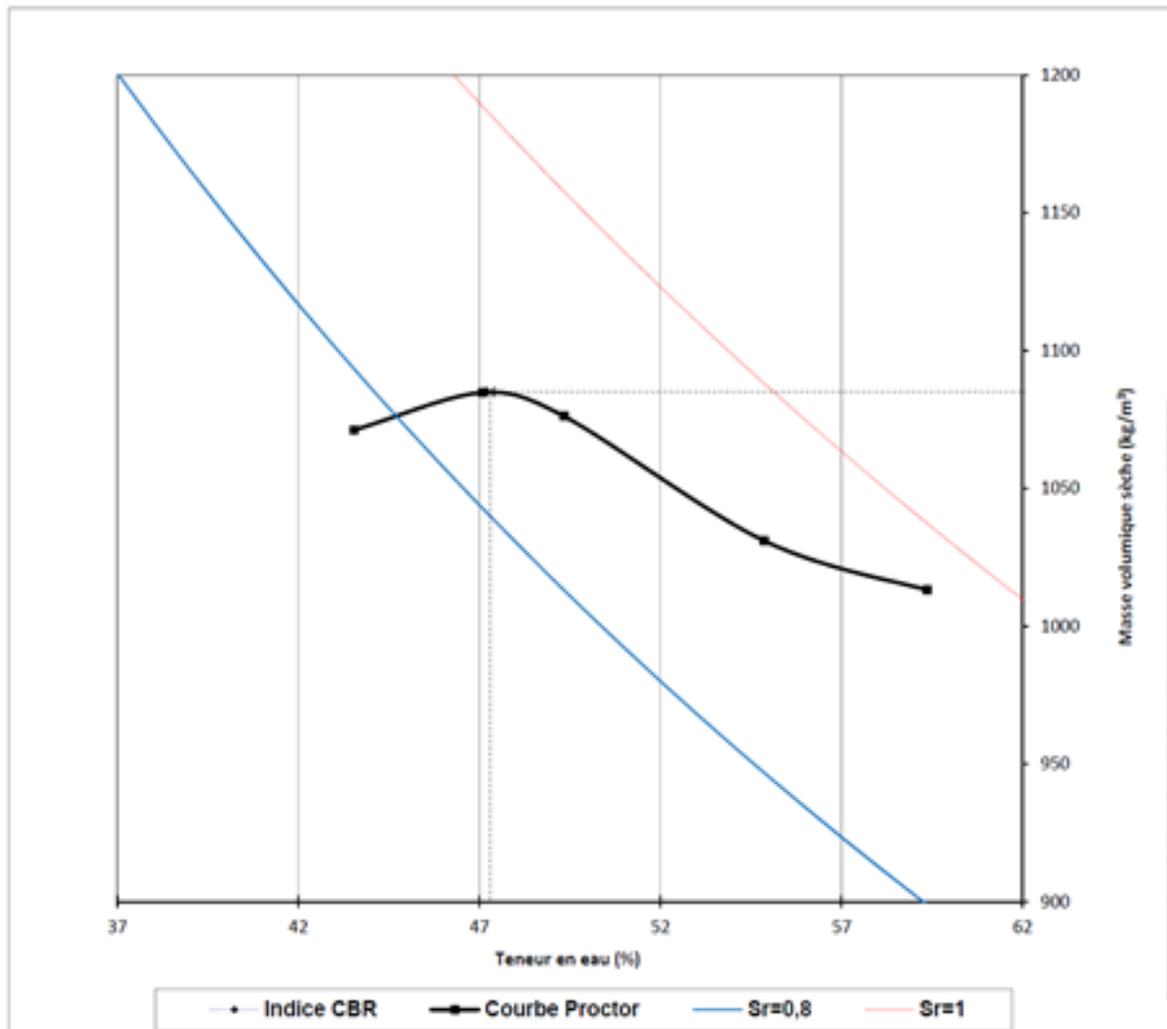
Exemple de courbe Proctor

$\gamma_{OPN} =$	1085 kg/m ³
$W_{OPN} =$	47.3 %

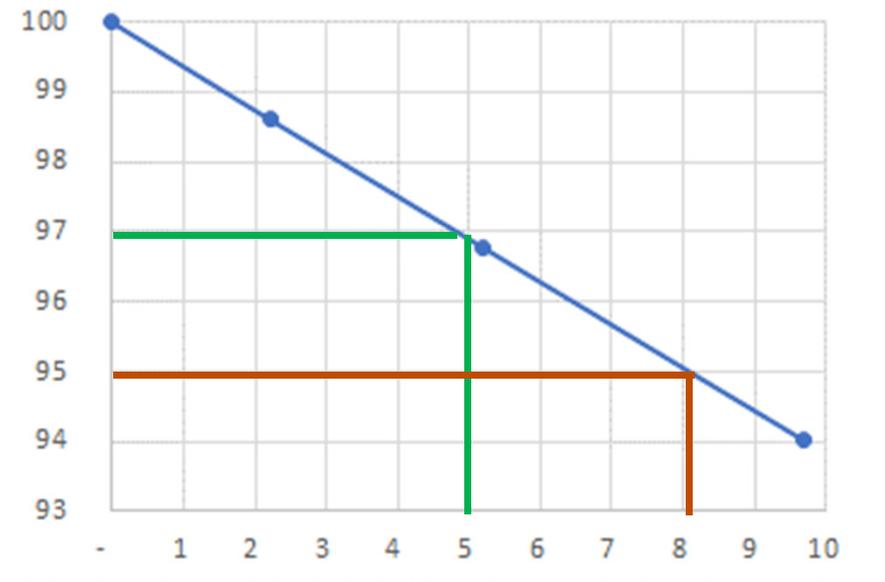
Densité : % / densité opn

W : % au-dessus de W opn

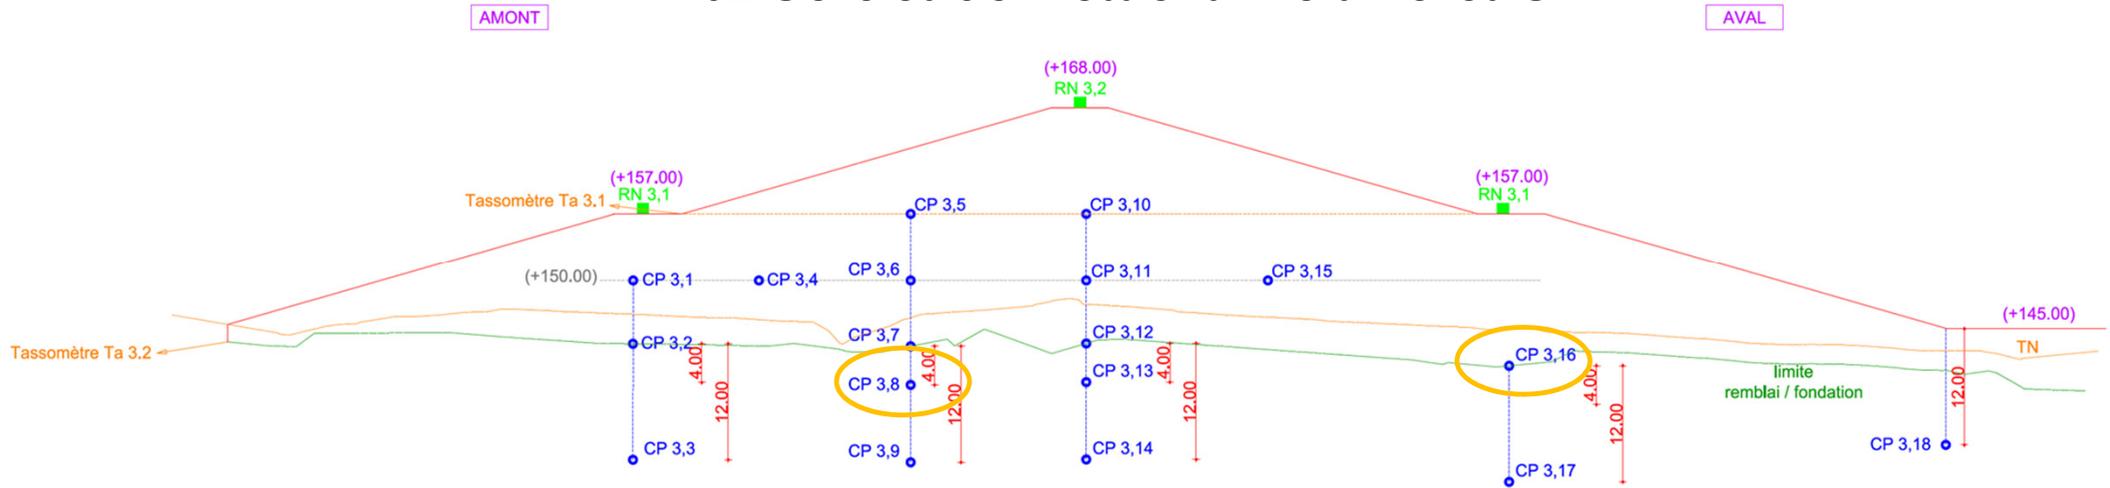
62 Cellules de Pressions Interstitielles CPI
