Barrage voûte EDF de Laouzas – Confortement de la butée rocheuse à l'aval des plots centraux et requalification de l'ouvrage.

*François Morel - EDF –
Centre d'Ingénierie
Hydraulique.*

Barrage EDF du Laouzas

Colloque CFMS
Présentation des Règles Professionnelles Tirants d’Ancrage 2020.
06 février 2019 – Marne la Vallée

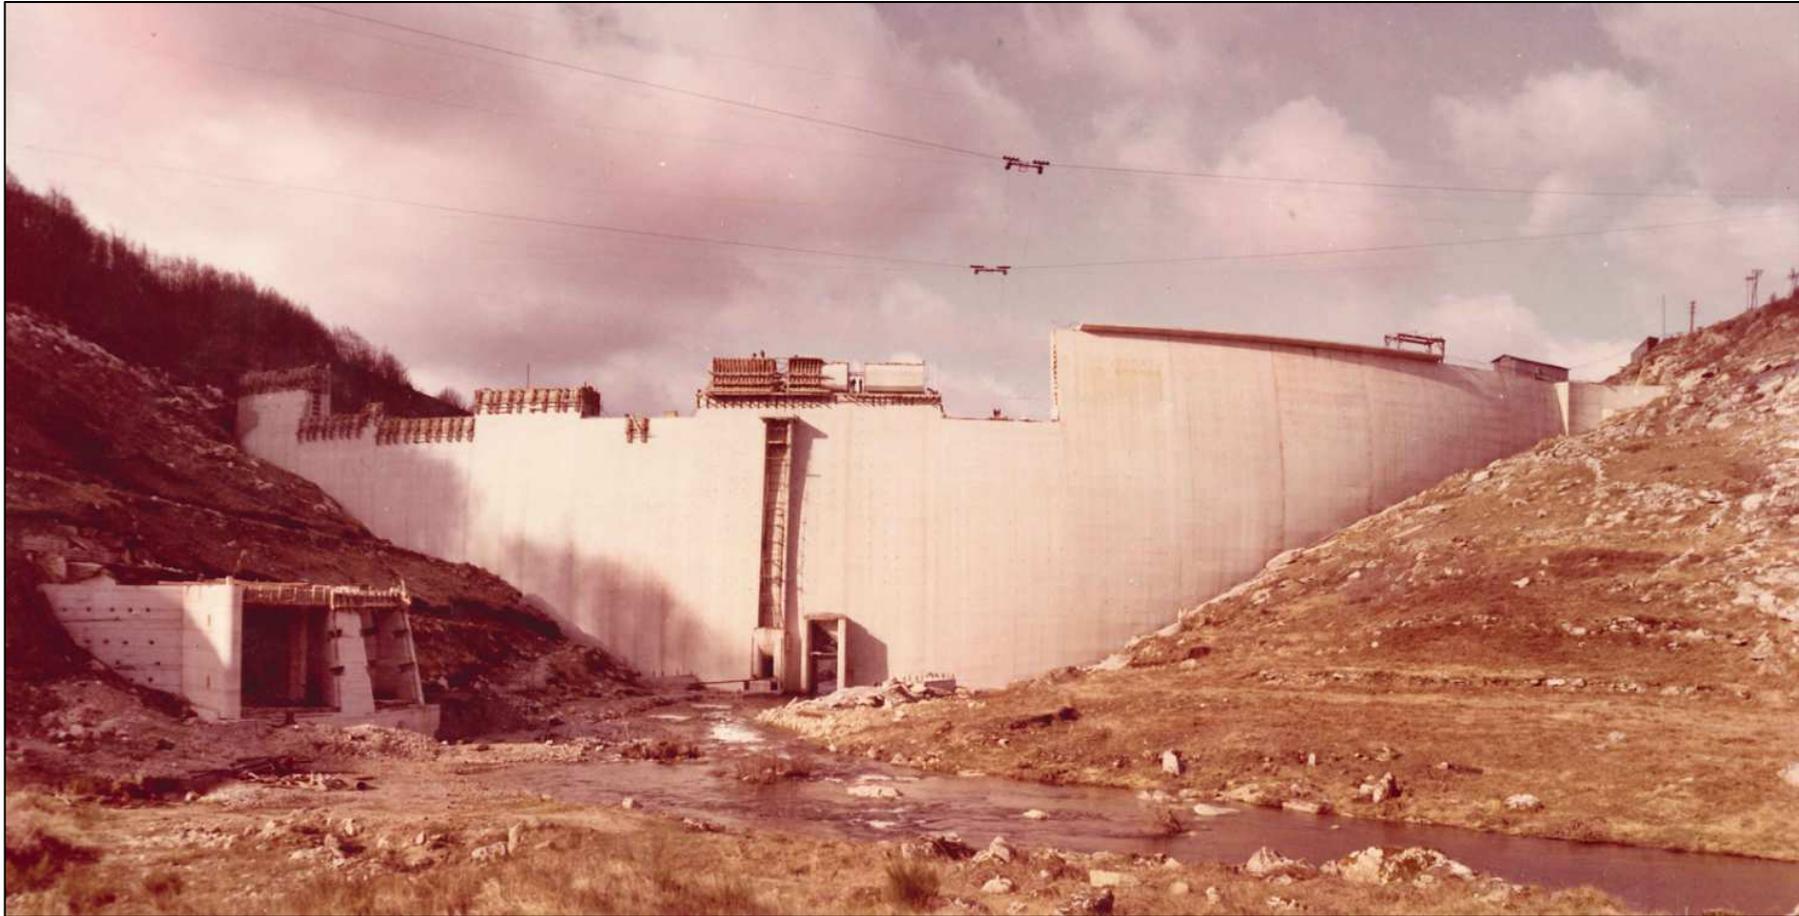
BARRAGE DU LAOUZAS EN CONSTRUCTION (1961-1965) – VUE DE LA FACE AMONT

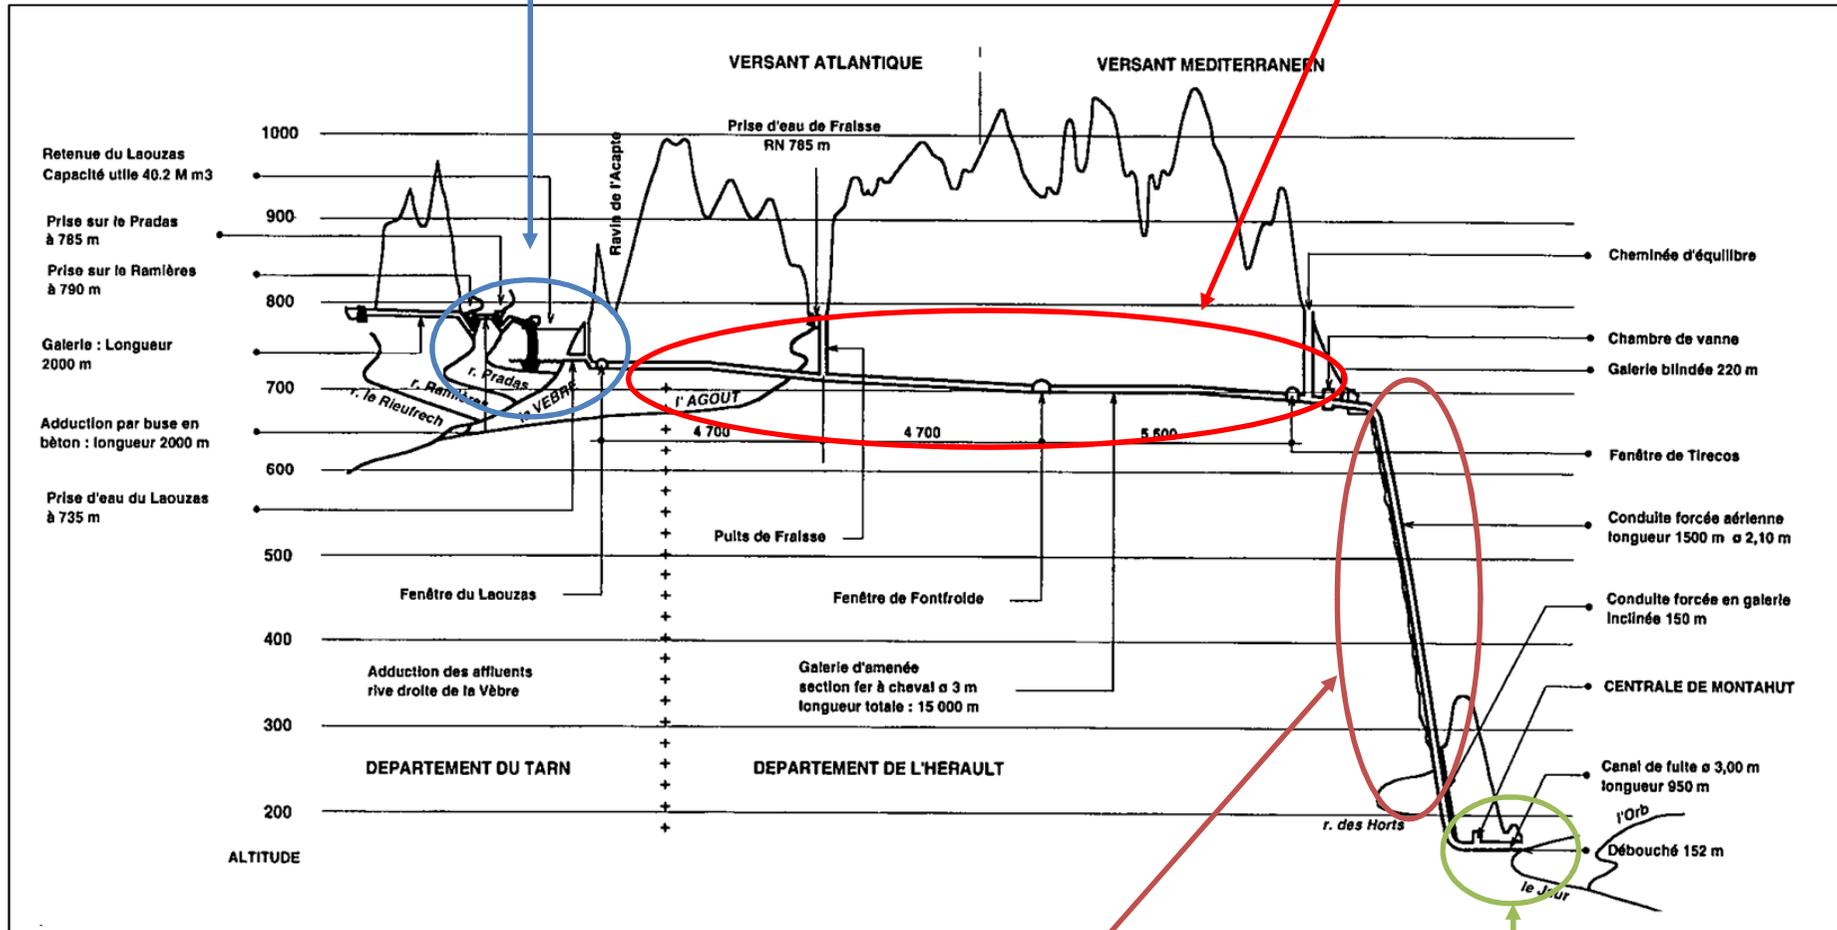
PROFIL EN LONG DE L'AMENAGEMENT

Conduite forcée

Centrale hydroélectrique souterraine

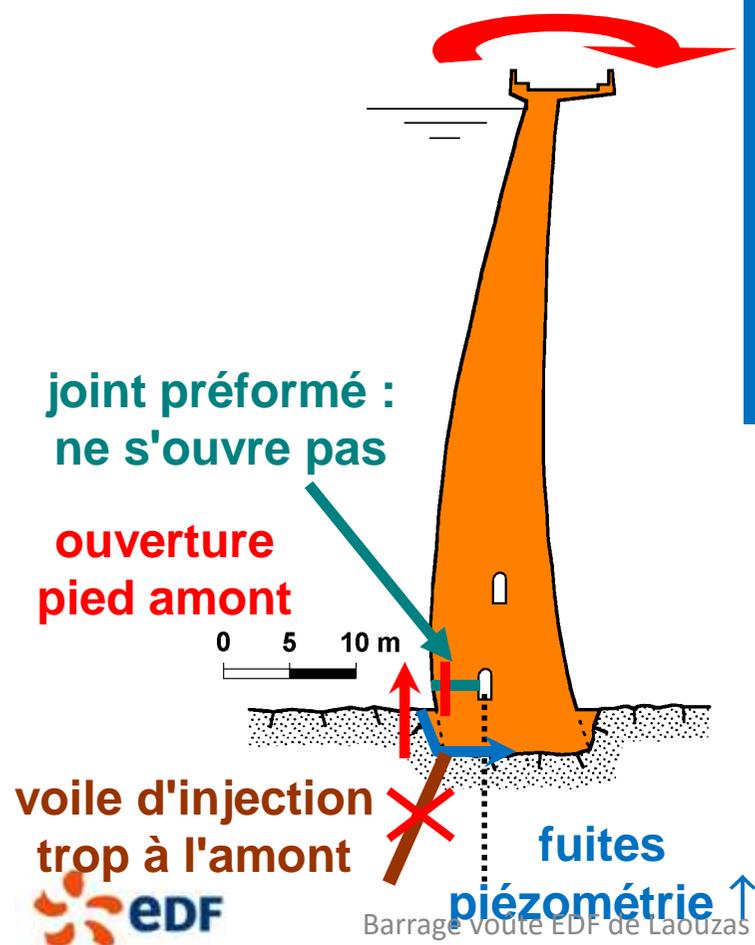
- La souplesse de la voûte entraîne :
 - ❖ Un basculement des consoles centrales vers l'aval.
 - ❖ Un fluage accentué des arcs.

Quelques étapes

- 1970 : reclavage des joints inter-plots → effet très temporaire.
- 1983 : déplacements des drains de la galerie vers l'aval.
→ propagation des sous-pressions vers l'aval.
- 1983-2006 : fluage et ouverture du contact béton/rocher.
→ poursuite des dérives irréversibles vers l'aval et en soulèvement, quasi stoppée en 2000.
→ augmentations hivernales fuites, piézométrie.

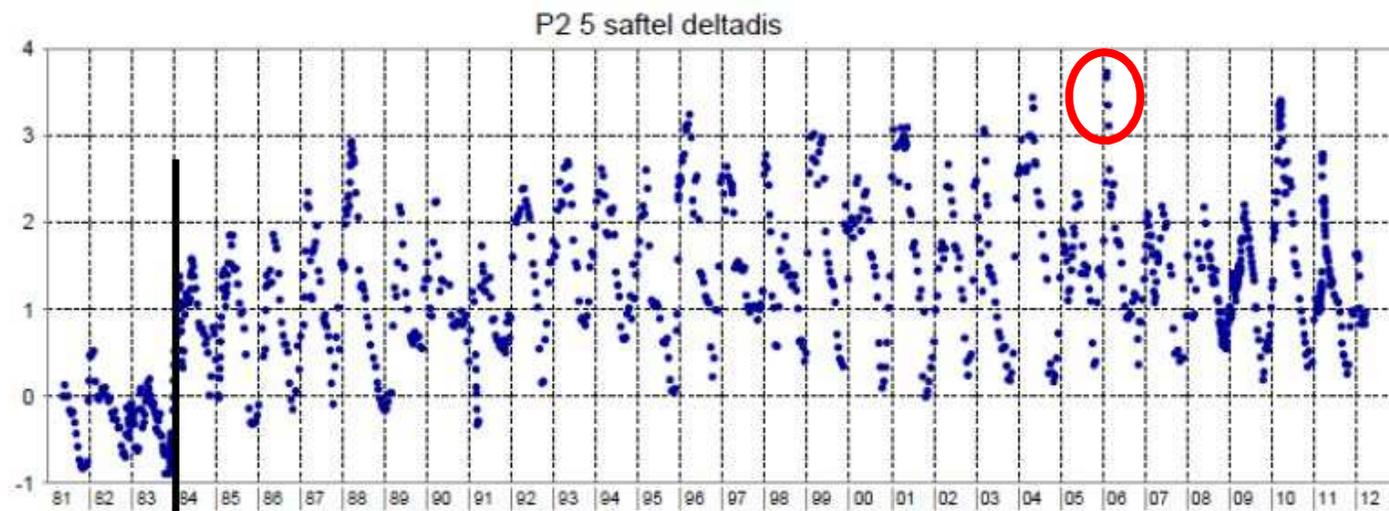
- Remplissage rapide du réservoir (crues) à RN – 8 cm associé à des températures ambiantes froides :
 - ❖ Niveaux "historiques" de déplacements, fuites, piézométrie.
 - ❖ Ouverture additionnelle du contact béton/rocher au pied amont des plots centraux.
 - ❖ Les phénomènes sont totalelement réversibles.

Ouverture du pied amont
(valeurs brutes)

- Mise en place immédiate d'une restriction de cote hivernale à RN – 5 m, puis les hivers suivants d'une gestion prudente du réservoir :

- ❖ En limitant l'ouverture du contact à celle constatée en 2006, avec une marge de sécurité.
- ❖ En compensant la sollicitation thermique par un abaissement de cote.

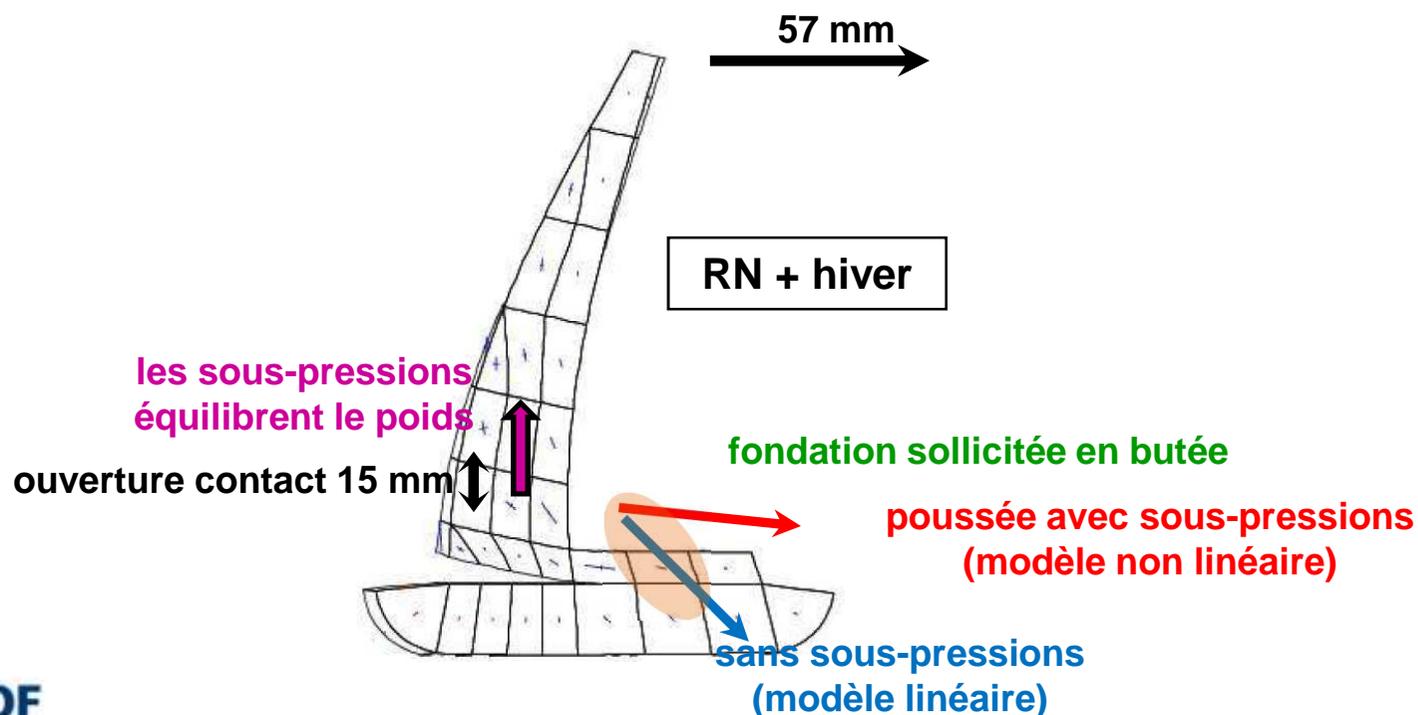
La résultante d'appui des plots centraux, proche de l'horizontale, n'est plus totalement reprise en cisaillement par la base des plots, mais par la butée rocheuse aval.

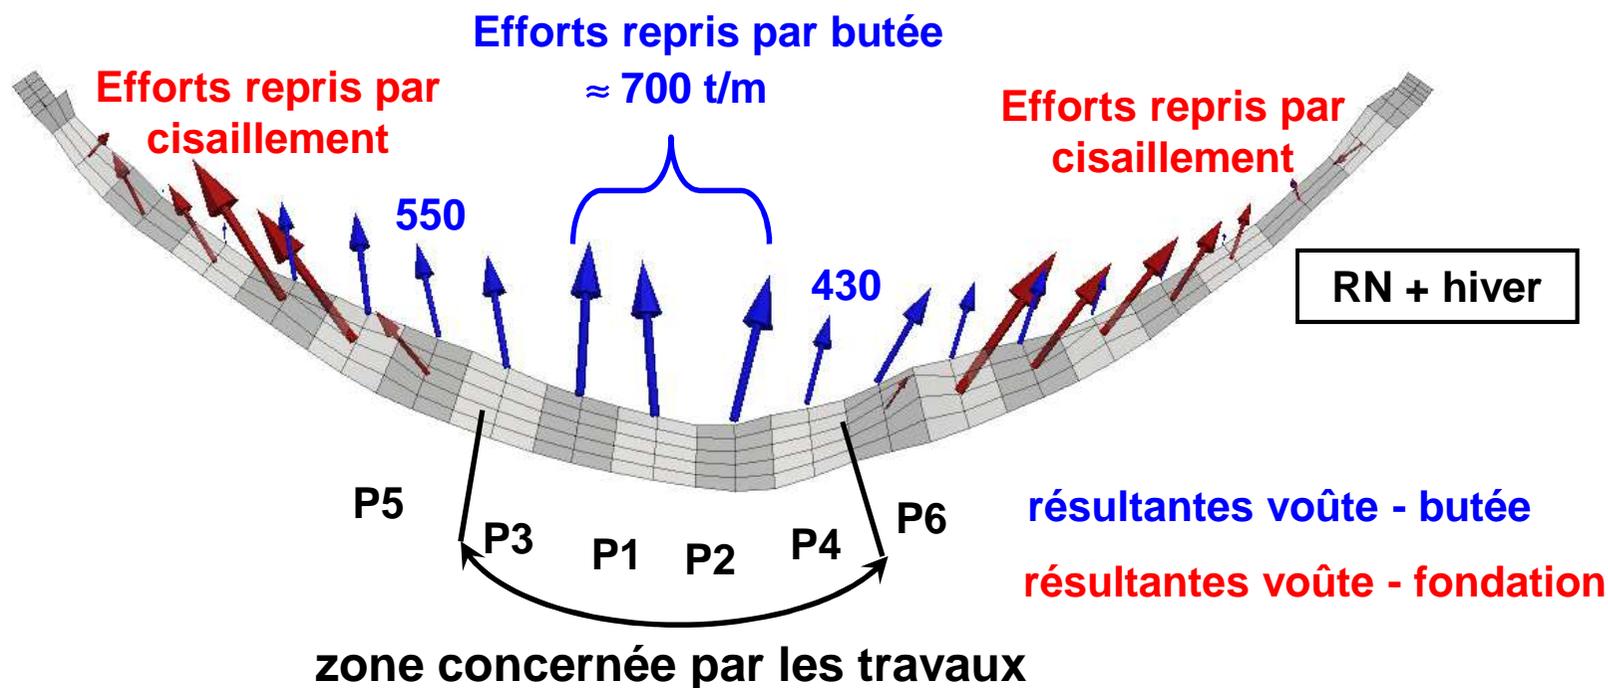
- Code Aster (2014) non linéaire (open source EDF) :
 - ❖ Comportement d'ensemble satisfaisant (niveau de contraintes et orientation des efforts).
 - ❖ L'ouverture notable du contact béton/rocher se limite aux 4 plots centraux.
 - ❖ Sur les appuis, les résultantes s'orientent vers les rives, les efforts sont repris par cisaillement (encastrement de la base de la voûte plus important).

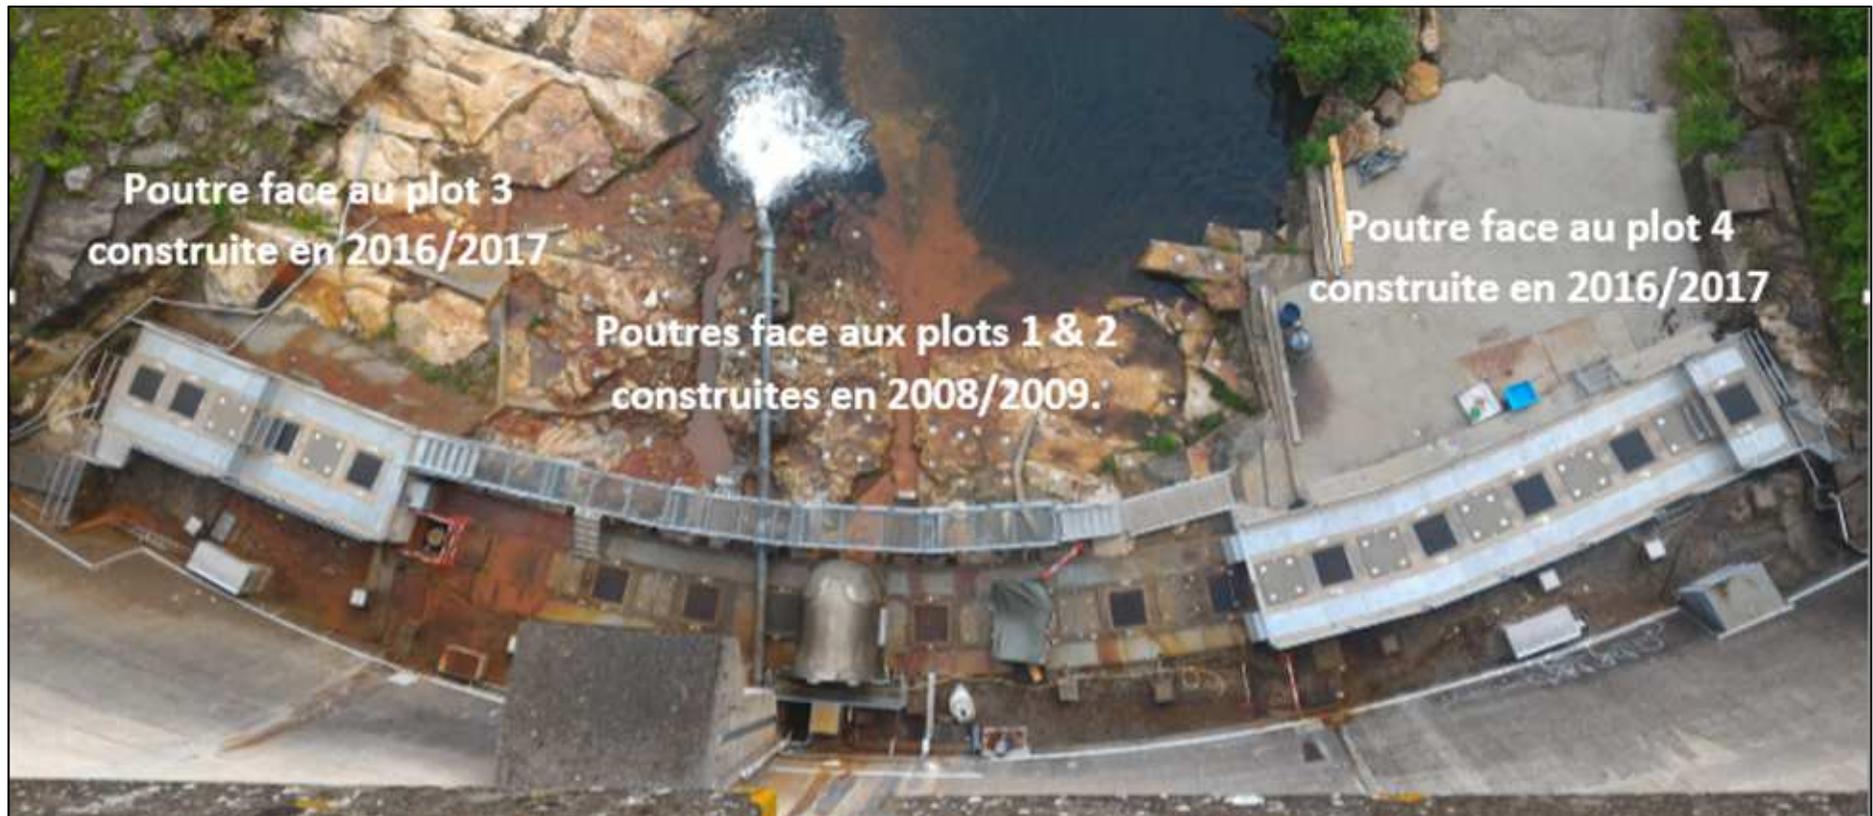
- **Vue d'ensemble des deux phases de travaux**
 - Les poutres en béton armé, supports des tirants précontraints

- Tout en s'accommodant de l'ouverture du contact et des sous-pressions, concentrer les gradients là où ils se sont imposés, et surtout pérenniser la bonne transmission des efforts vers la fondation aval, en sécurisant la butée rocheuse à l'aval des plots centraux. Pour cela :

- ❖ Dans l'immédiat, mise en place d'ancrages passifs (132) pour éviter la déstabilisation des dalles rocheuses à l'aval des plots centraux sous l'impact de la lame déversante
- ❖ Confinement du rocher par une précontrainte s'opposant aux sous-pressions résiduelles, avec une hypothèse de répartition triangulaire
- ❖ Drainage dense de toute la zone assez fortement diaclasée
- ❖ Vérification de la stabilité de la butée aval en 2D

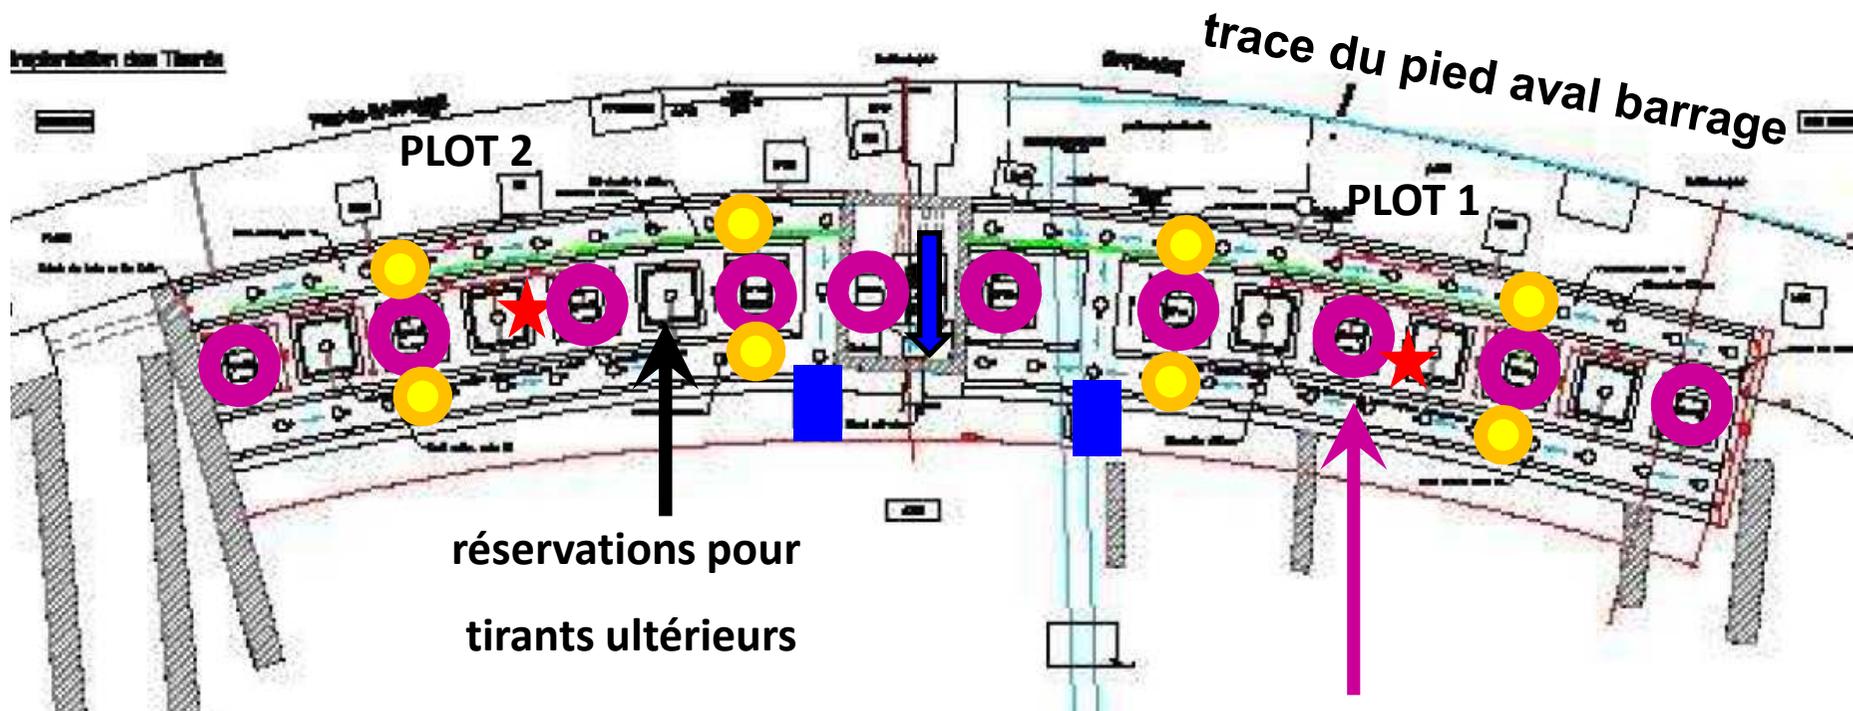
- Les poutres en béton armé au droit des plots 1 et 2, très auscultées

10 tirants 27T15.7 tendus à 300 T = 250 + 20% pertes

capacité totale 400 T - L scellement 12 m – L total 27 m

cellule de tension résiduelle

cellule de pression interstitielle

distofo

télémesure de fuite

totalisateur de débit

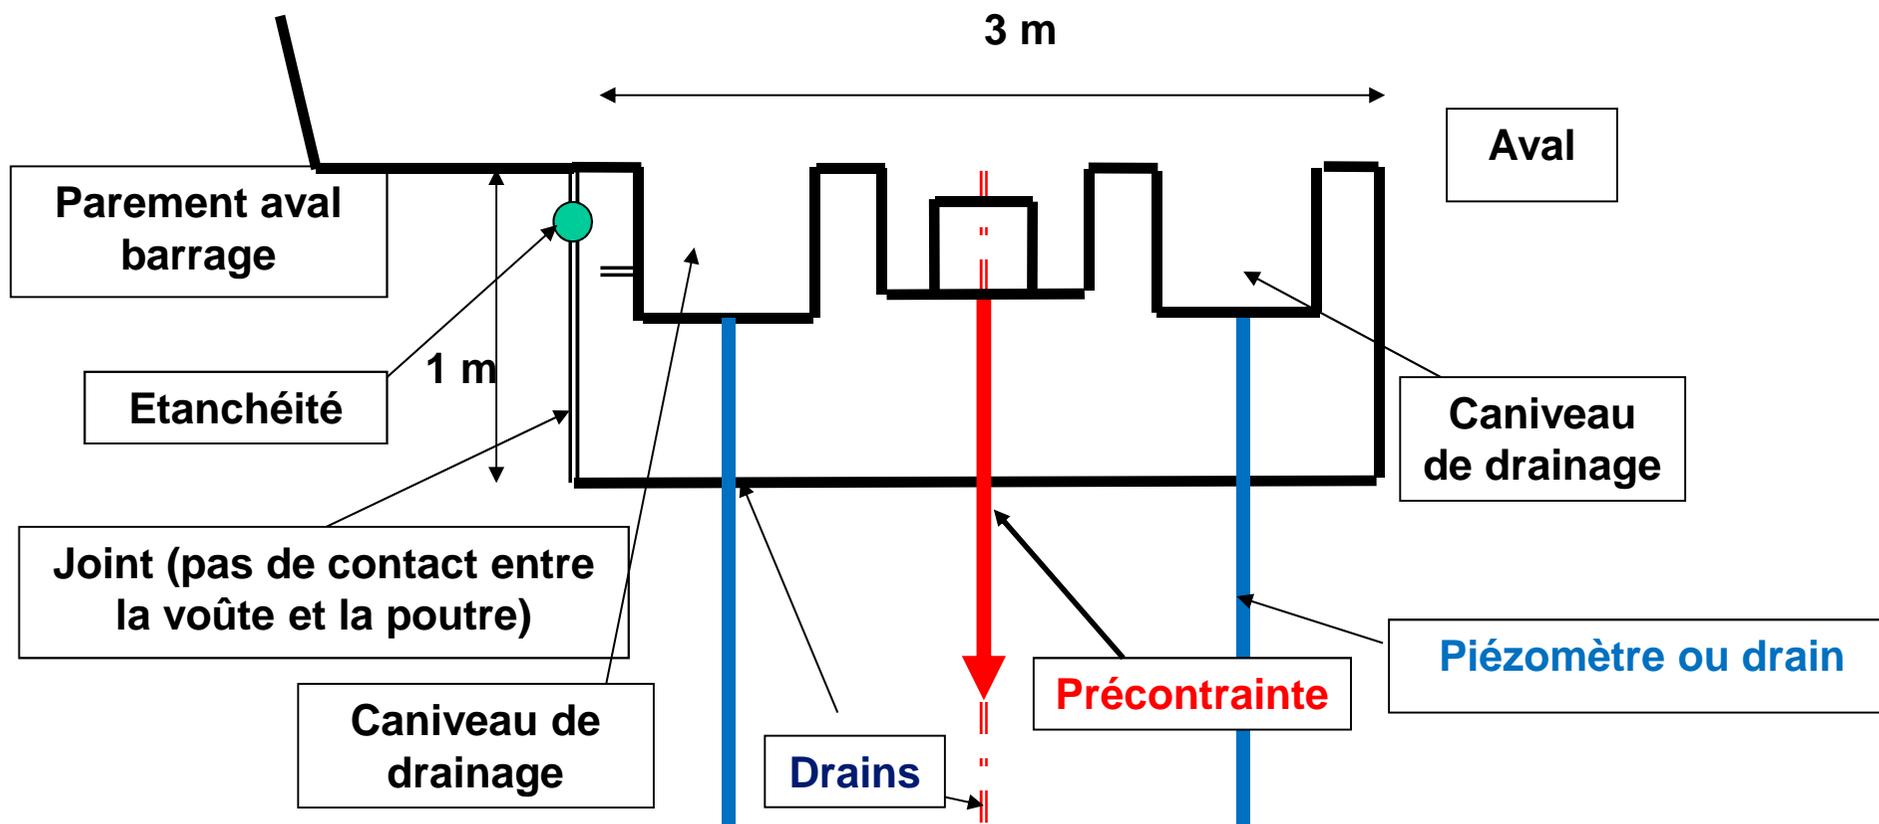
- Coupe amont-aval de la poutre en béton armé

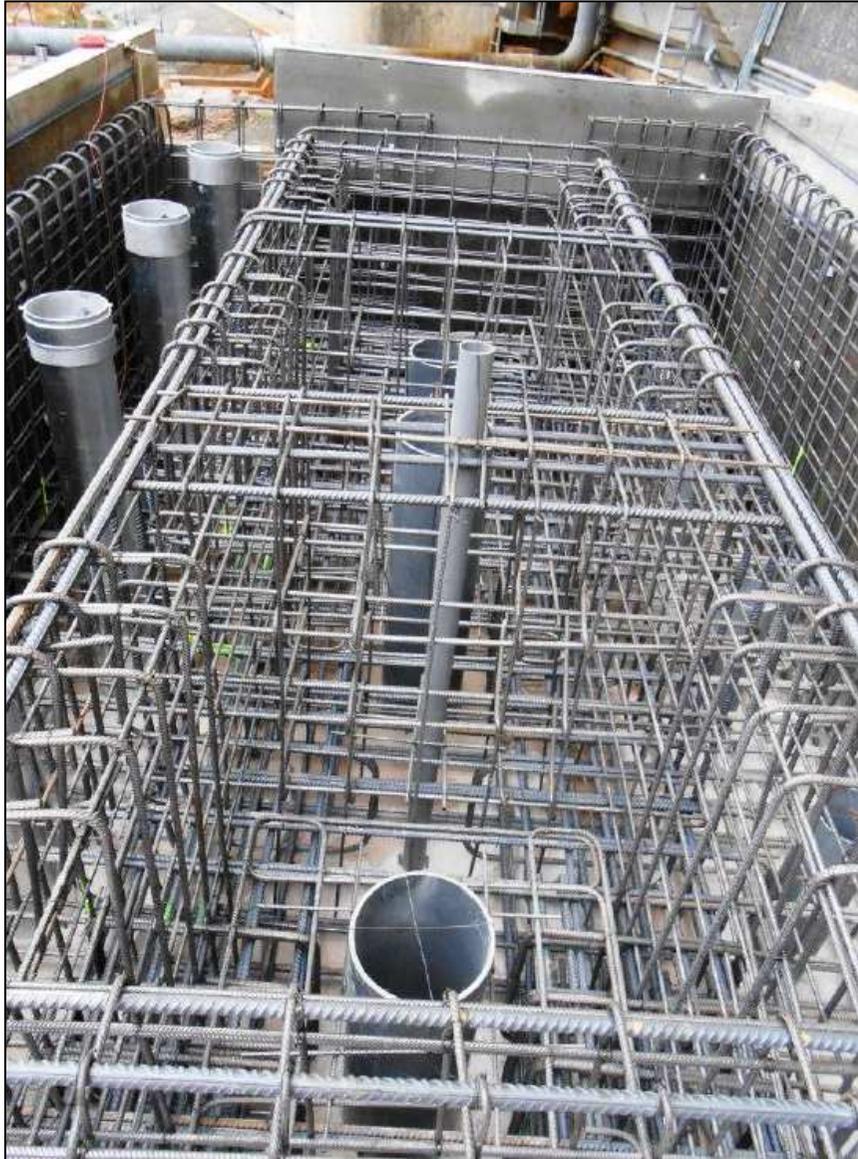
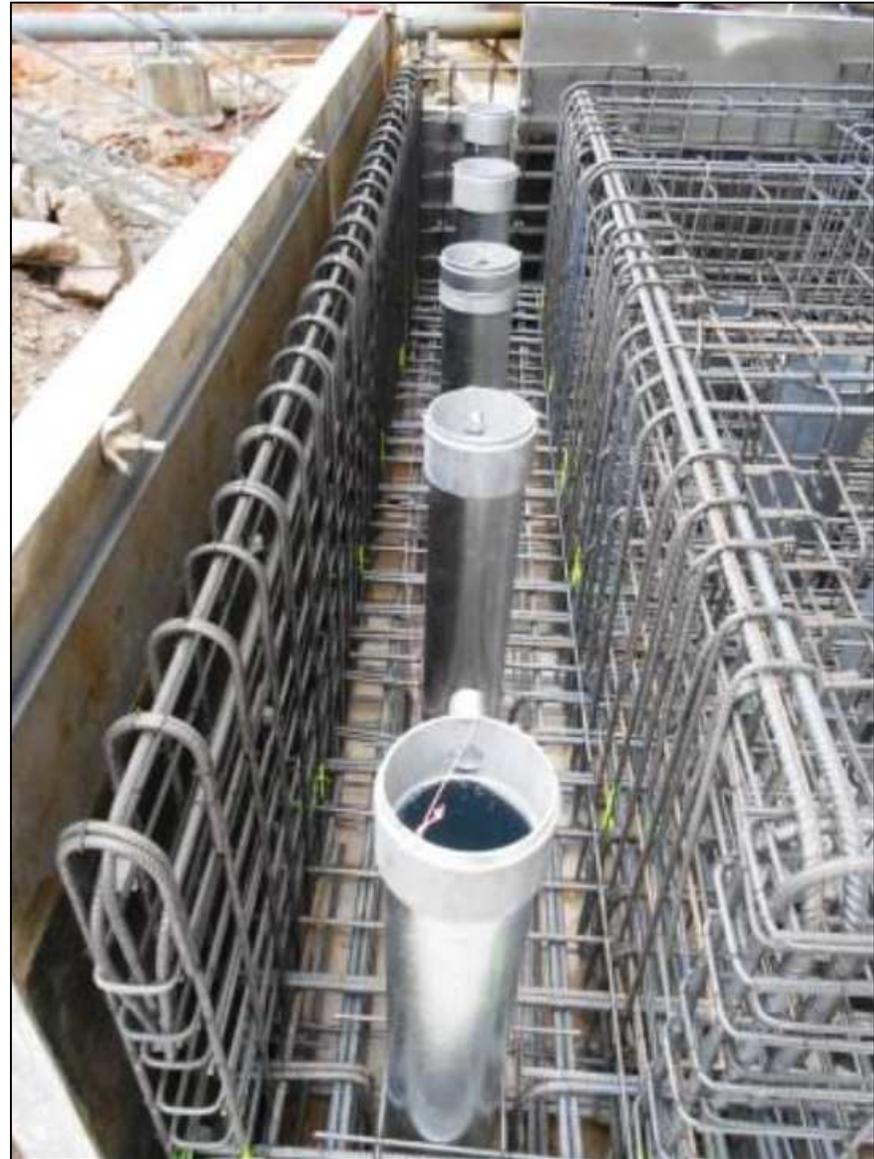
FERRAILLAGE DES POUTRES DE REPARTITION

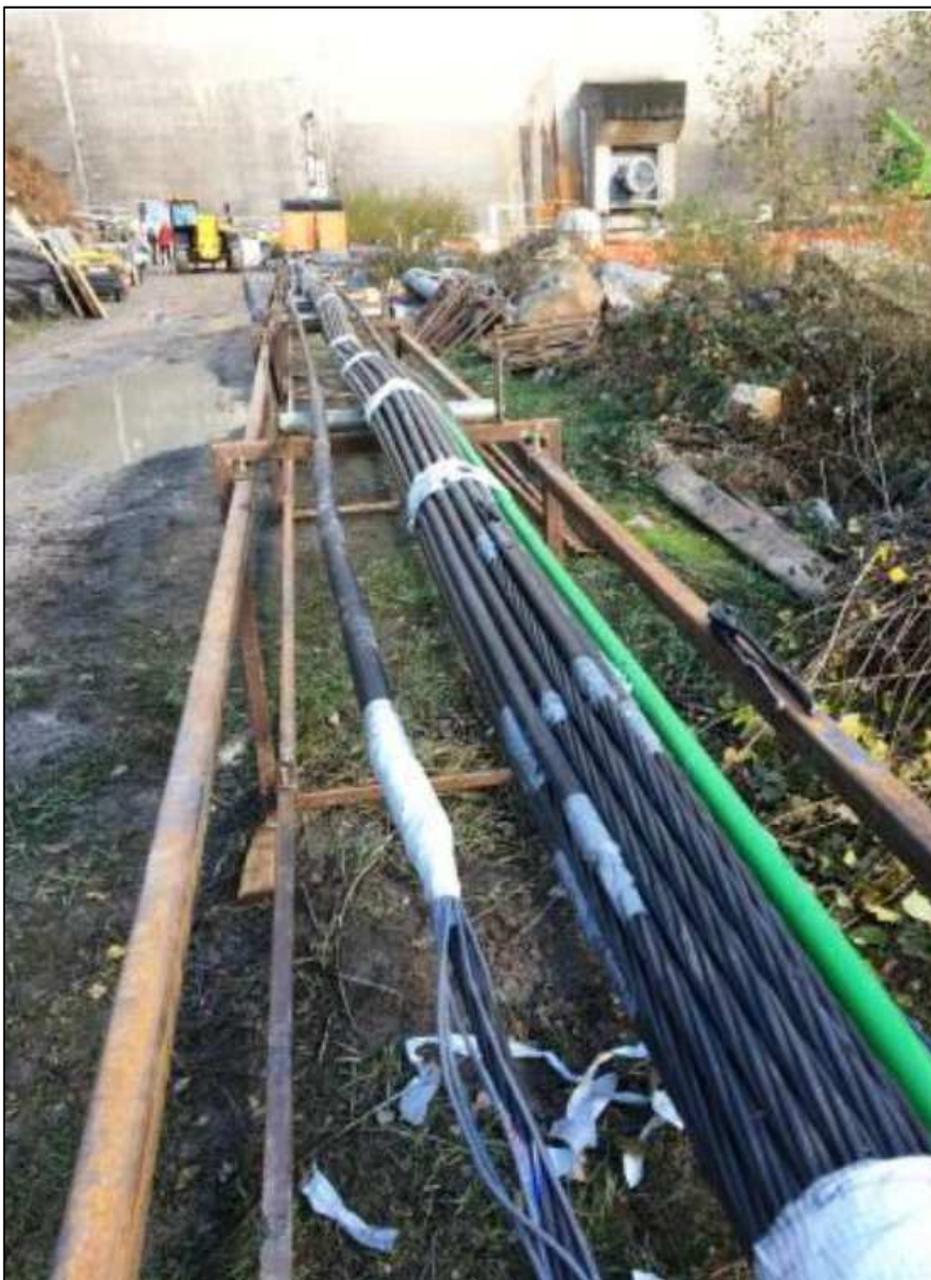
TIRANT D'ESSAI PREALABLE MONTE SUR SITE

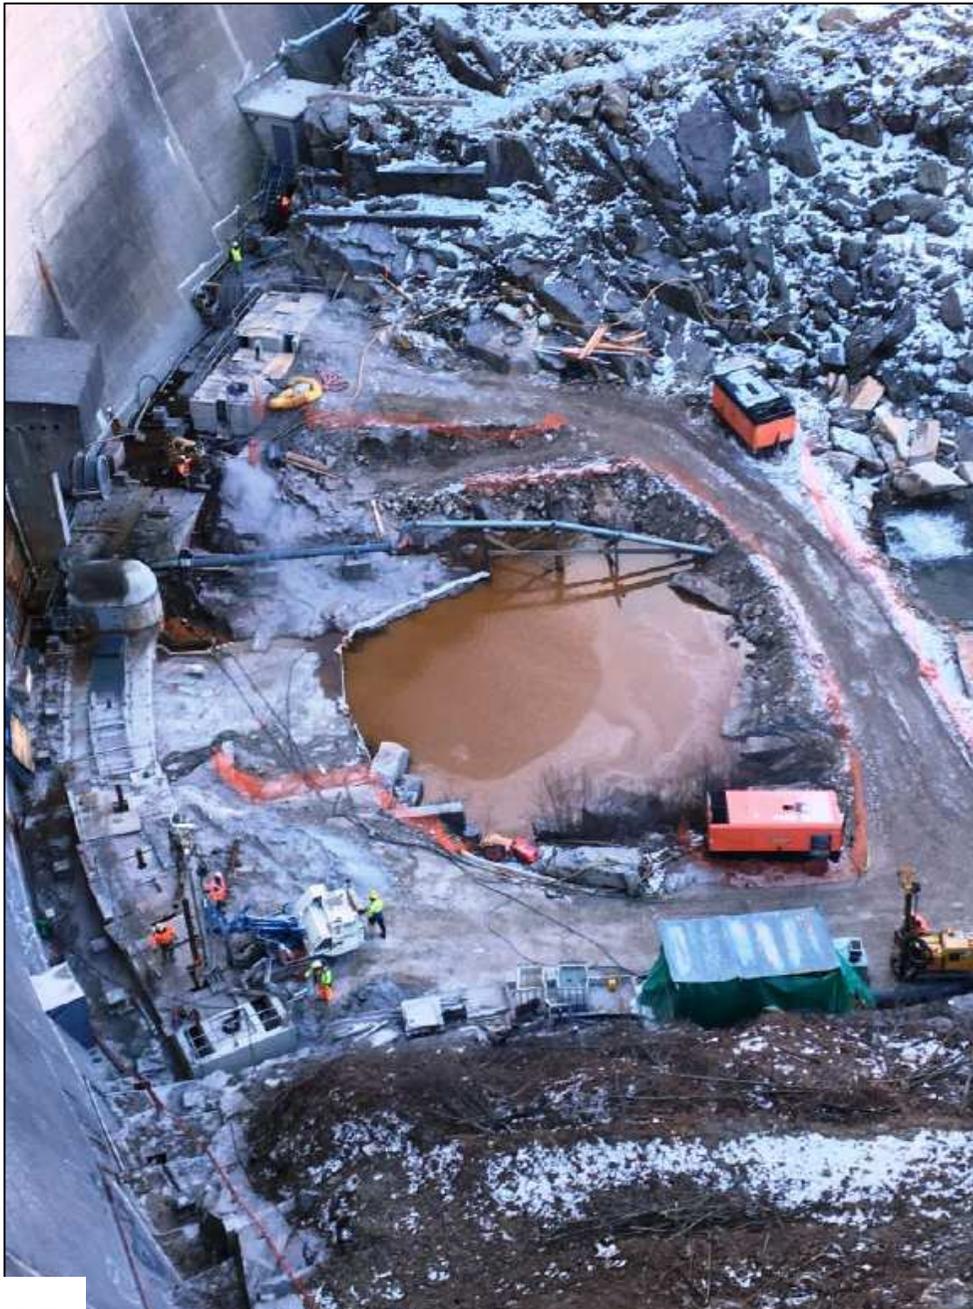
FORAGE EN PERIODE HIVERNALE – CAMPAGNE 2016-2017

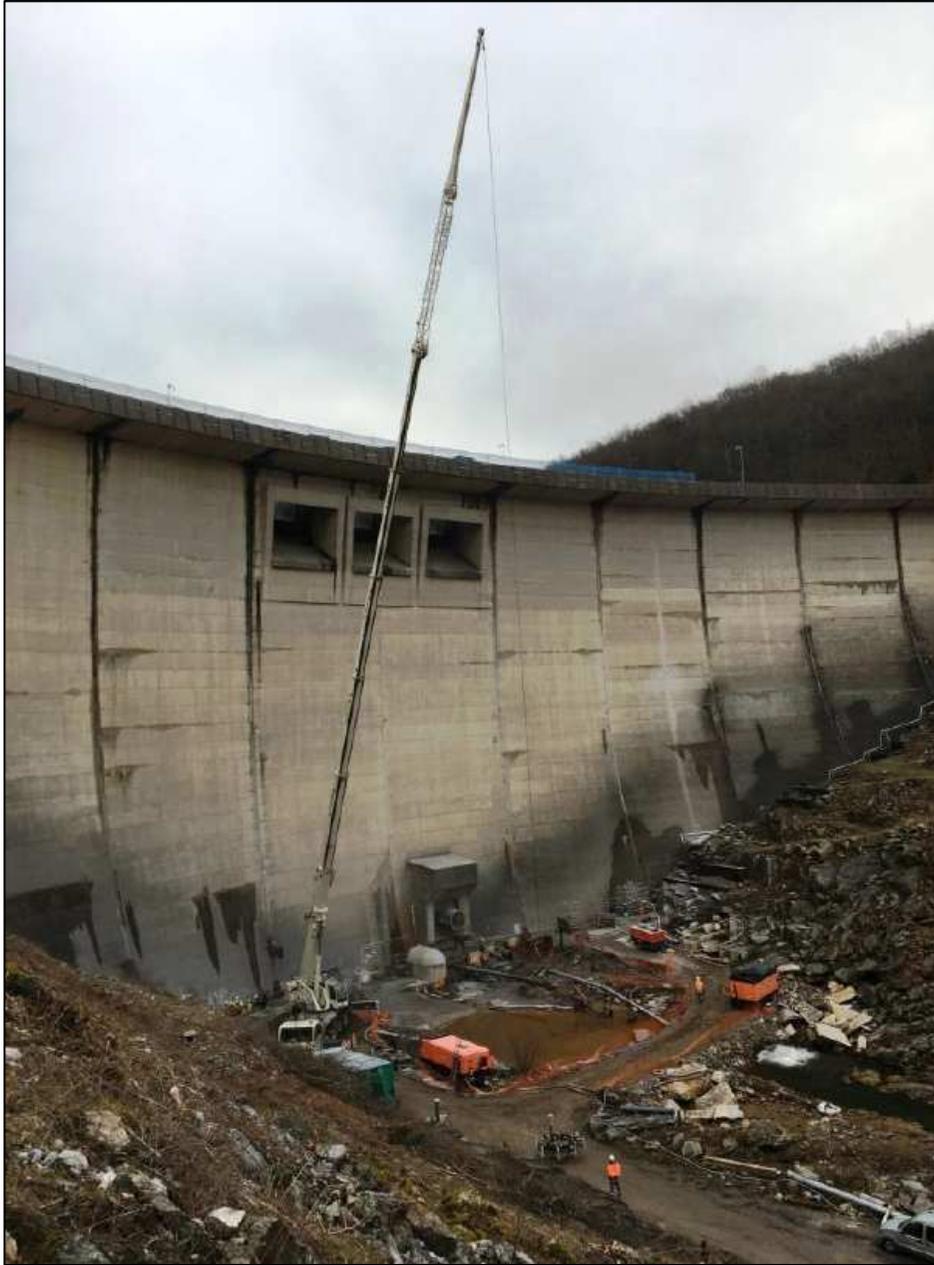
SCELLEMENT DES TIRANTS

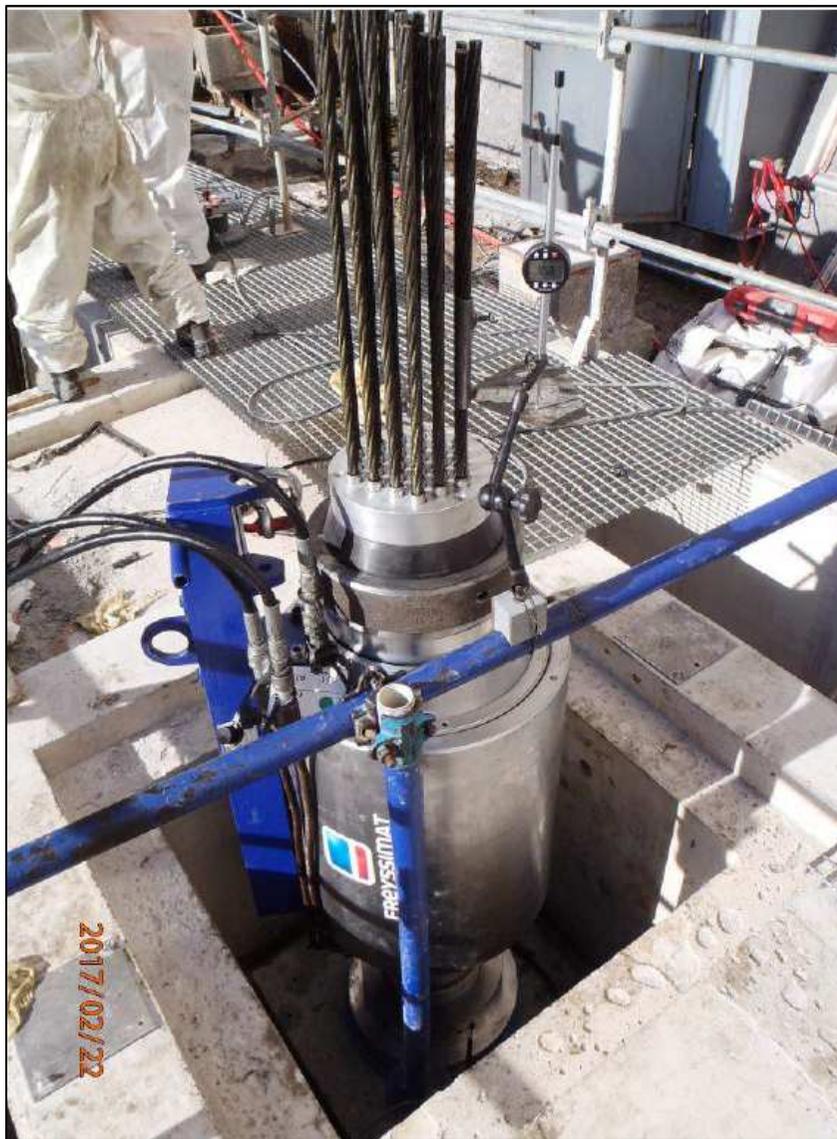
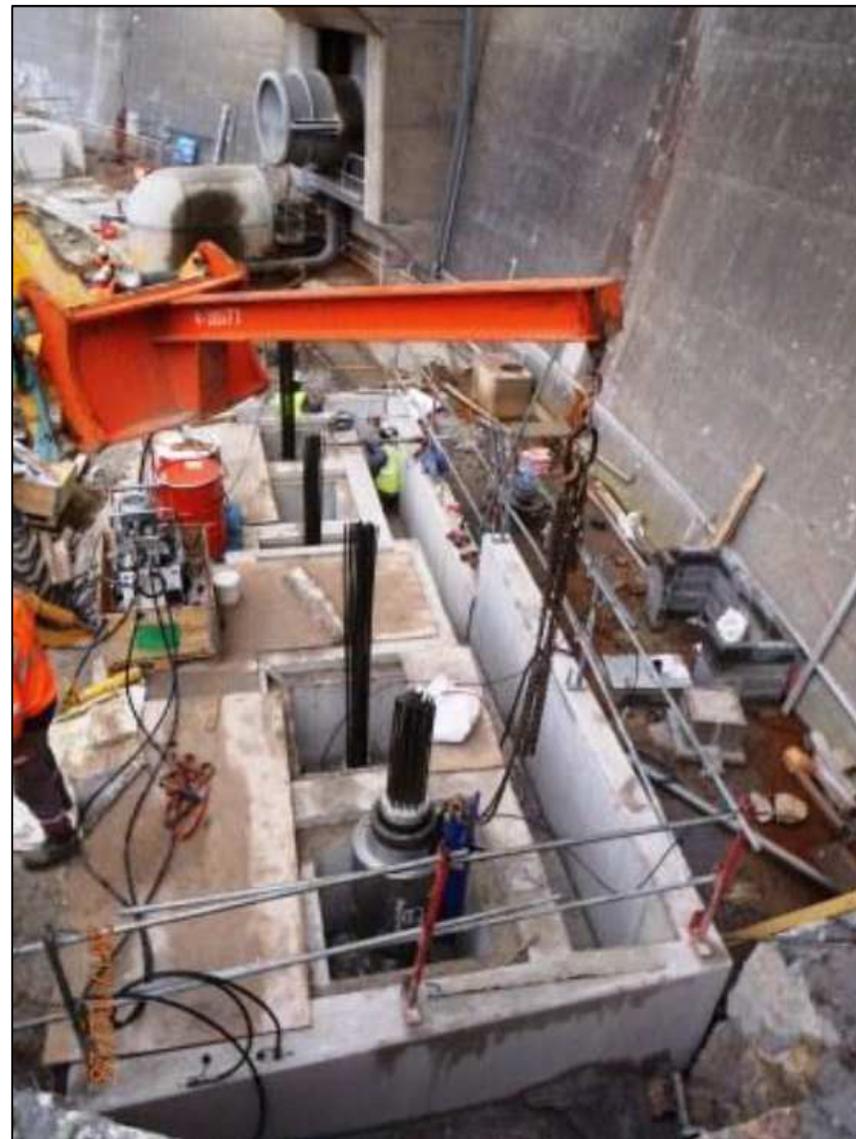
MISE EN TENSION DES TIRANTS

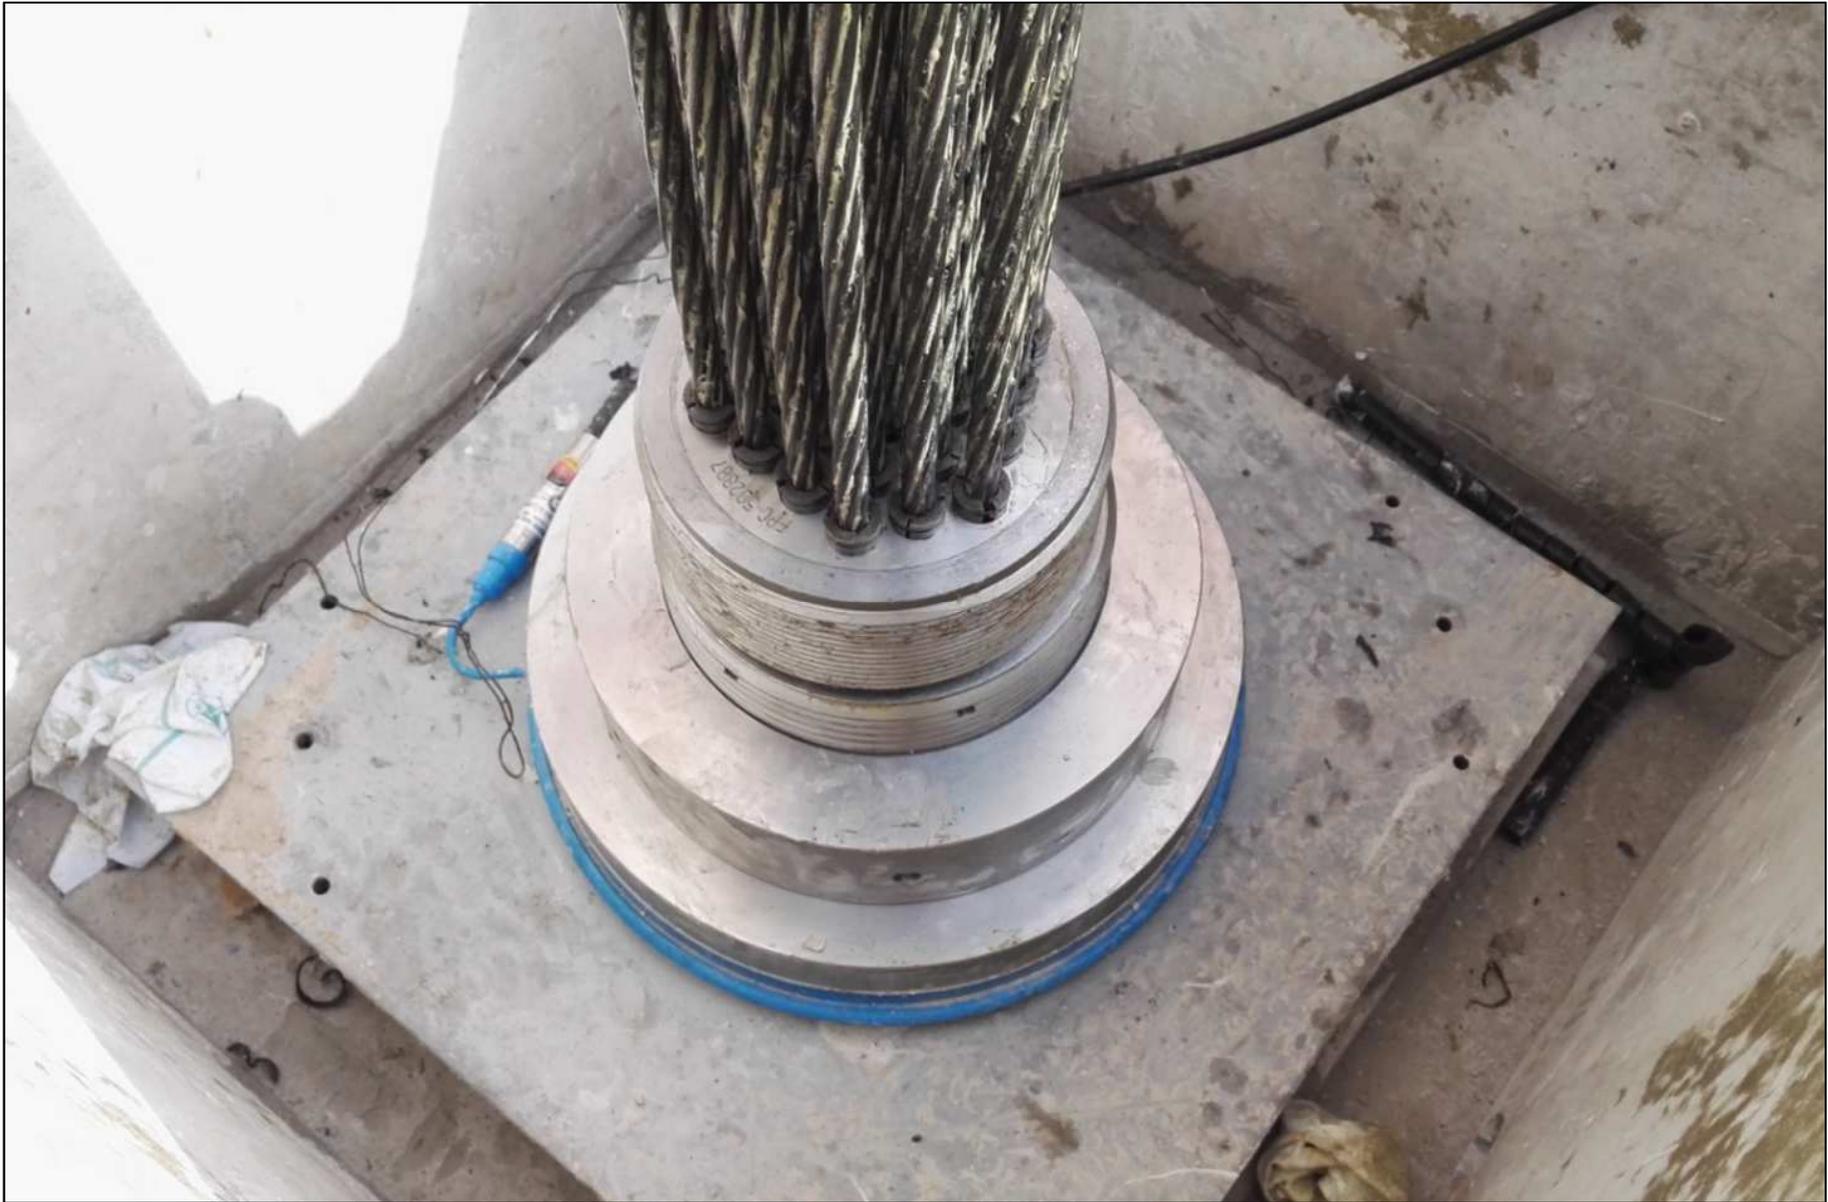
TETE DE TIRANT TENSION AJUSTABLE EQUIPEE D'UNE CELLULE DE MESURE.
