Barrage voûte EDF de Laouzas – Confortement de la butée rocheuse à l'aval des plots centraux et requalification de l'ouvrage.

*François Morel - EDF –
Centre d'Ingénierie
Hydraulique.*

Barrage EDF du Laouzas

Colloque CFMS
Présentation des Règles Professionnelles Tirants d’Ancrage 2020.
06 février 2019 – Marne la Vallée

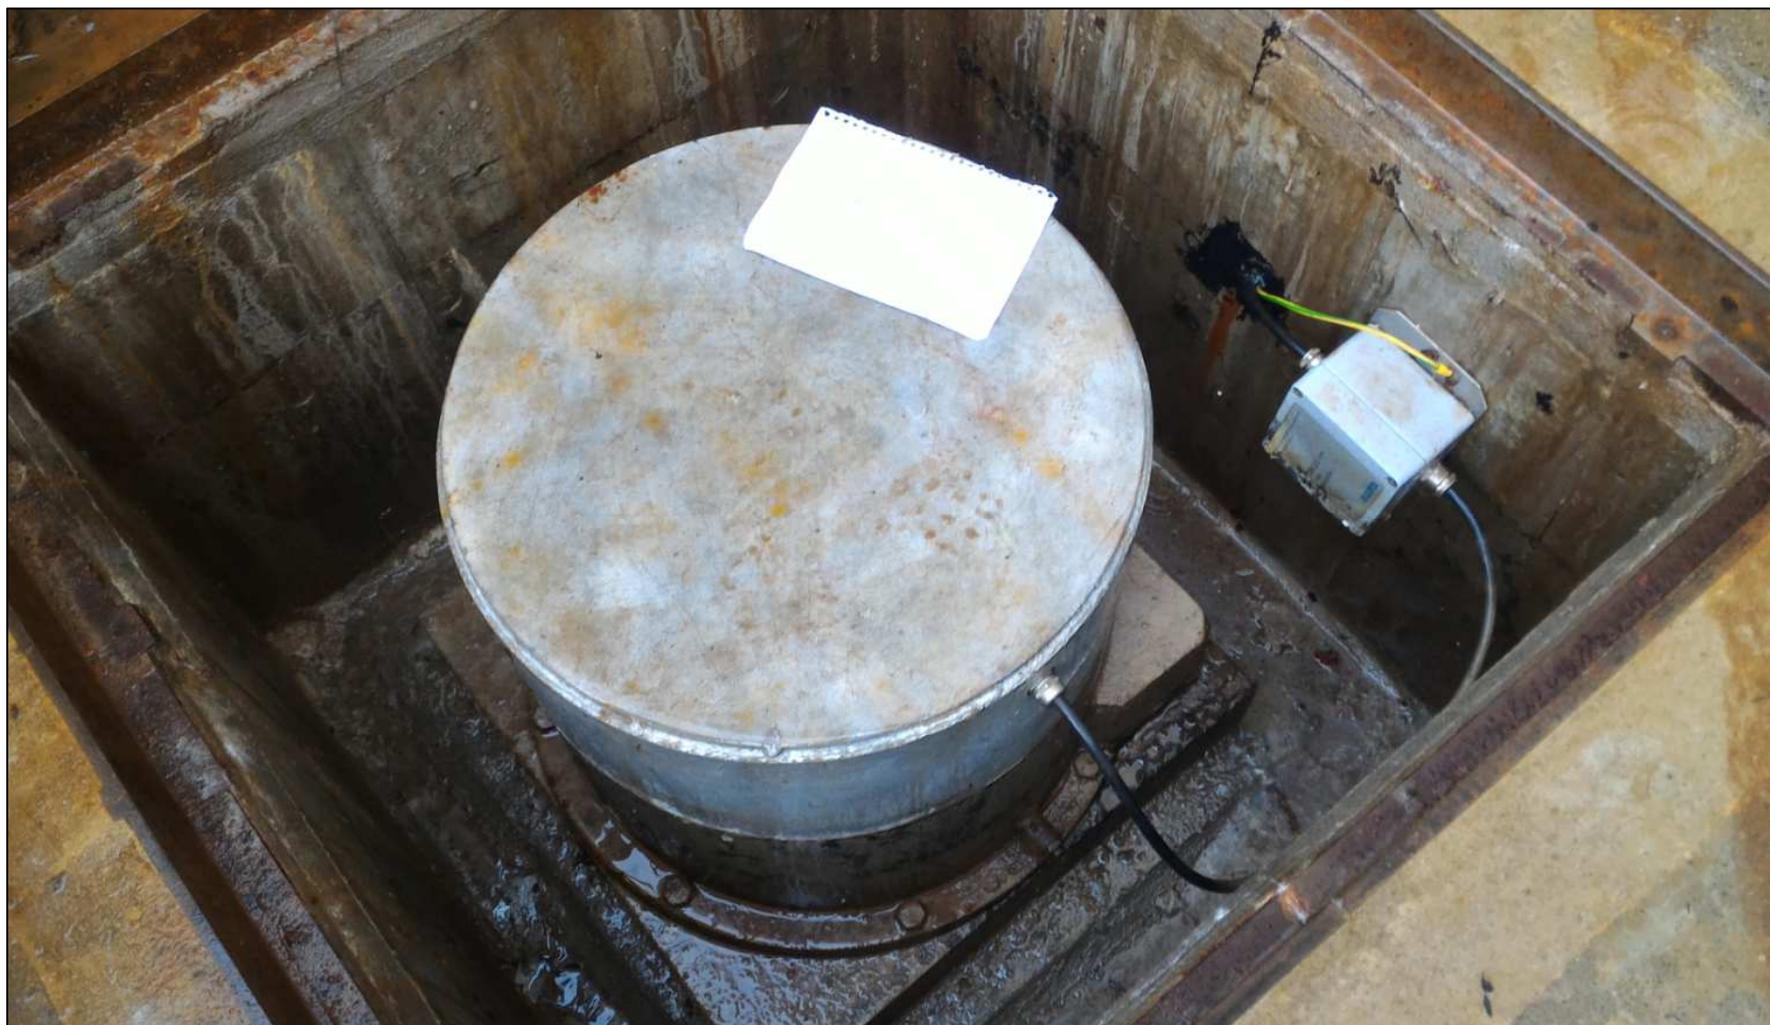
TIRANT CAPOTE INSTALLE DANS SA RESERVATION
