Terminal à Container de Kingston

Travaux d'augmentation de capacité

Intervenant : Rémy MATTRAS (Egis)

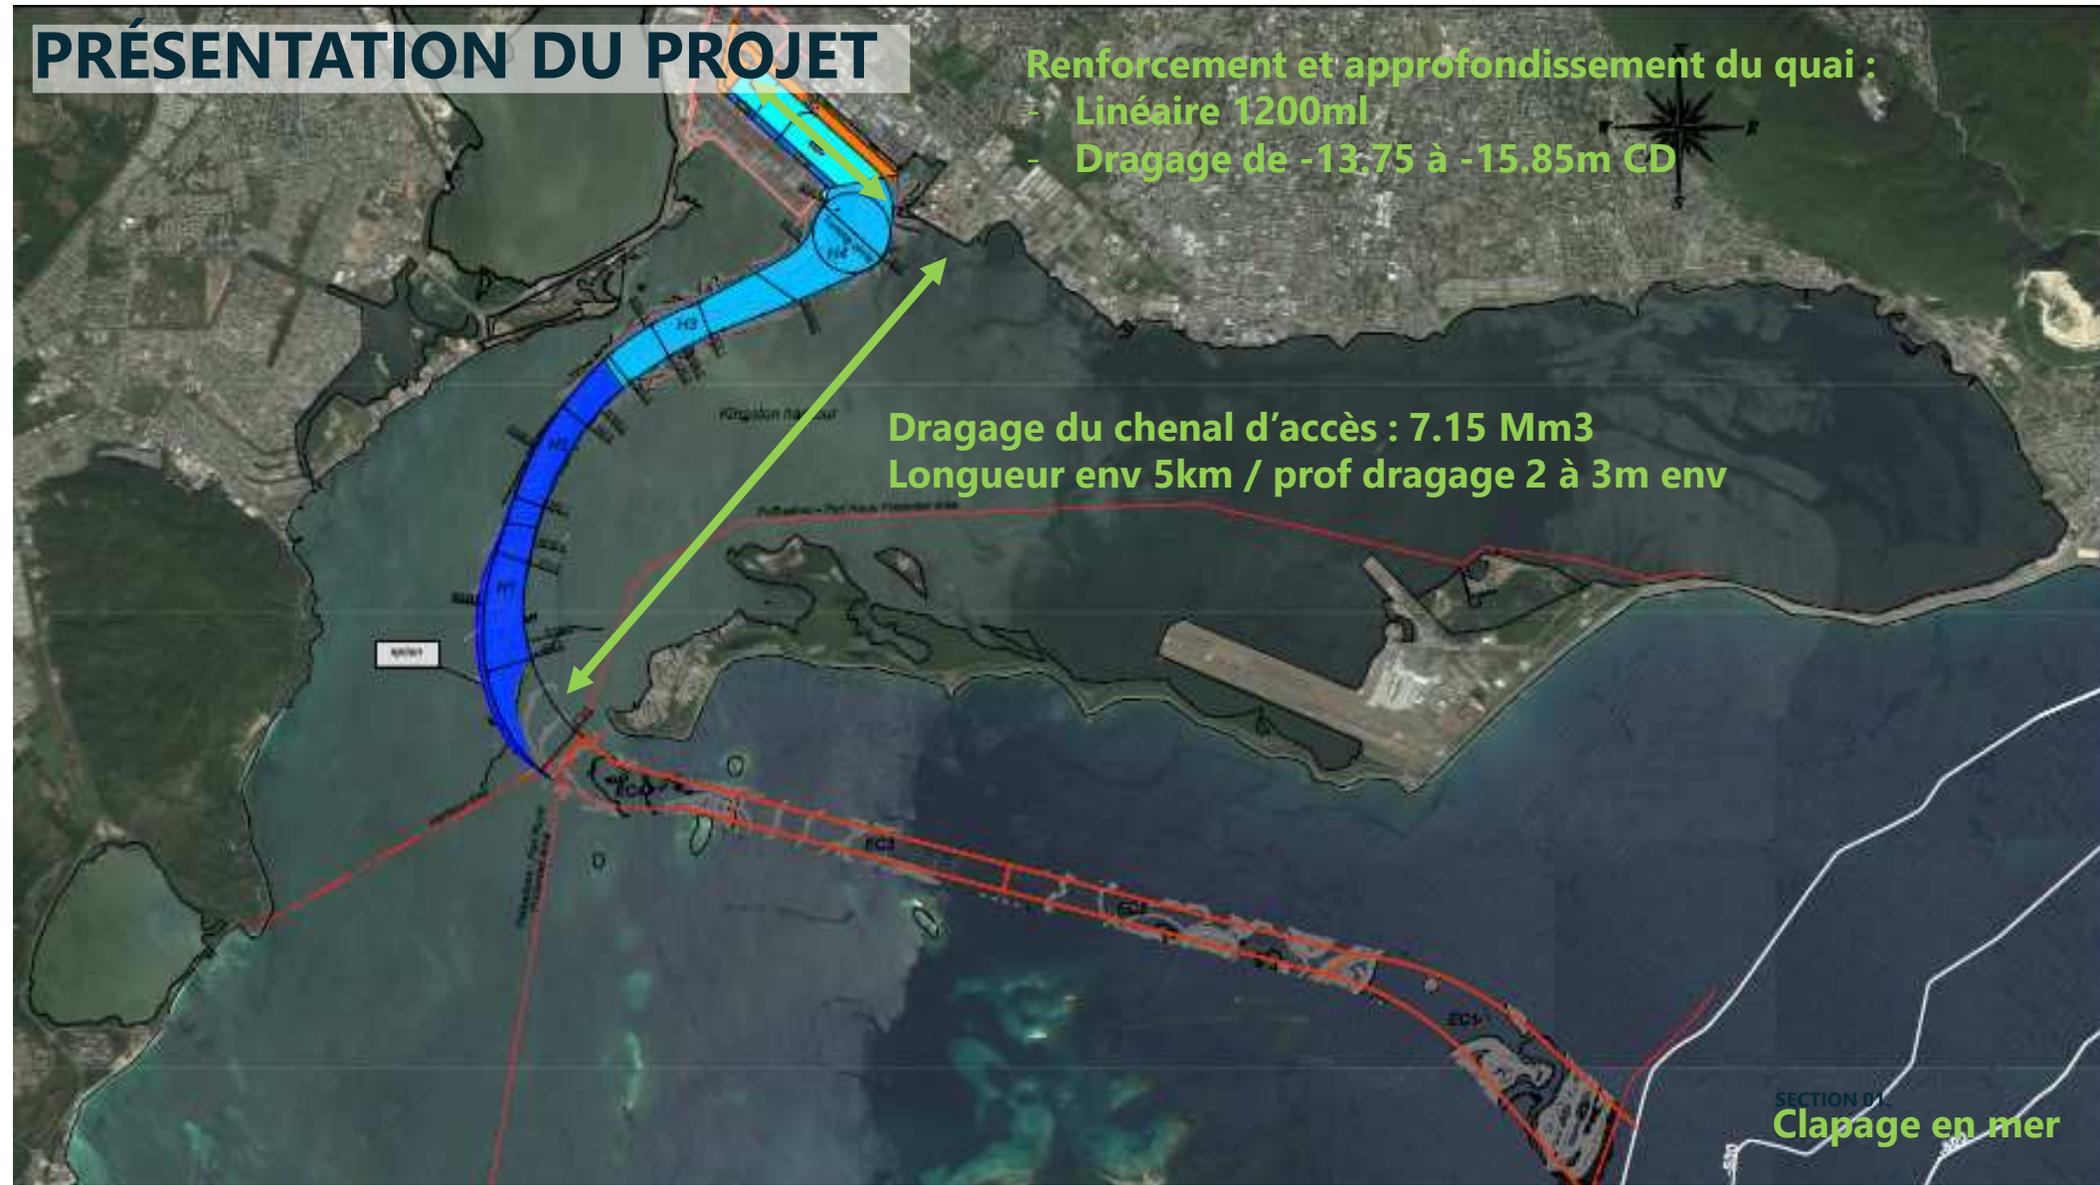
SECTION 01
Clapage en mer

Renforcement et approfondissement du quai :
- Linéaire 1200ml
- Dragage de -13.75 à -15.85m CD

Dragage du chenal d'accès : 7.15 Mm3
Longueur env 5km / prof dragage 2 à 3m env

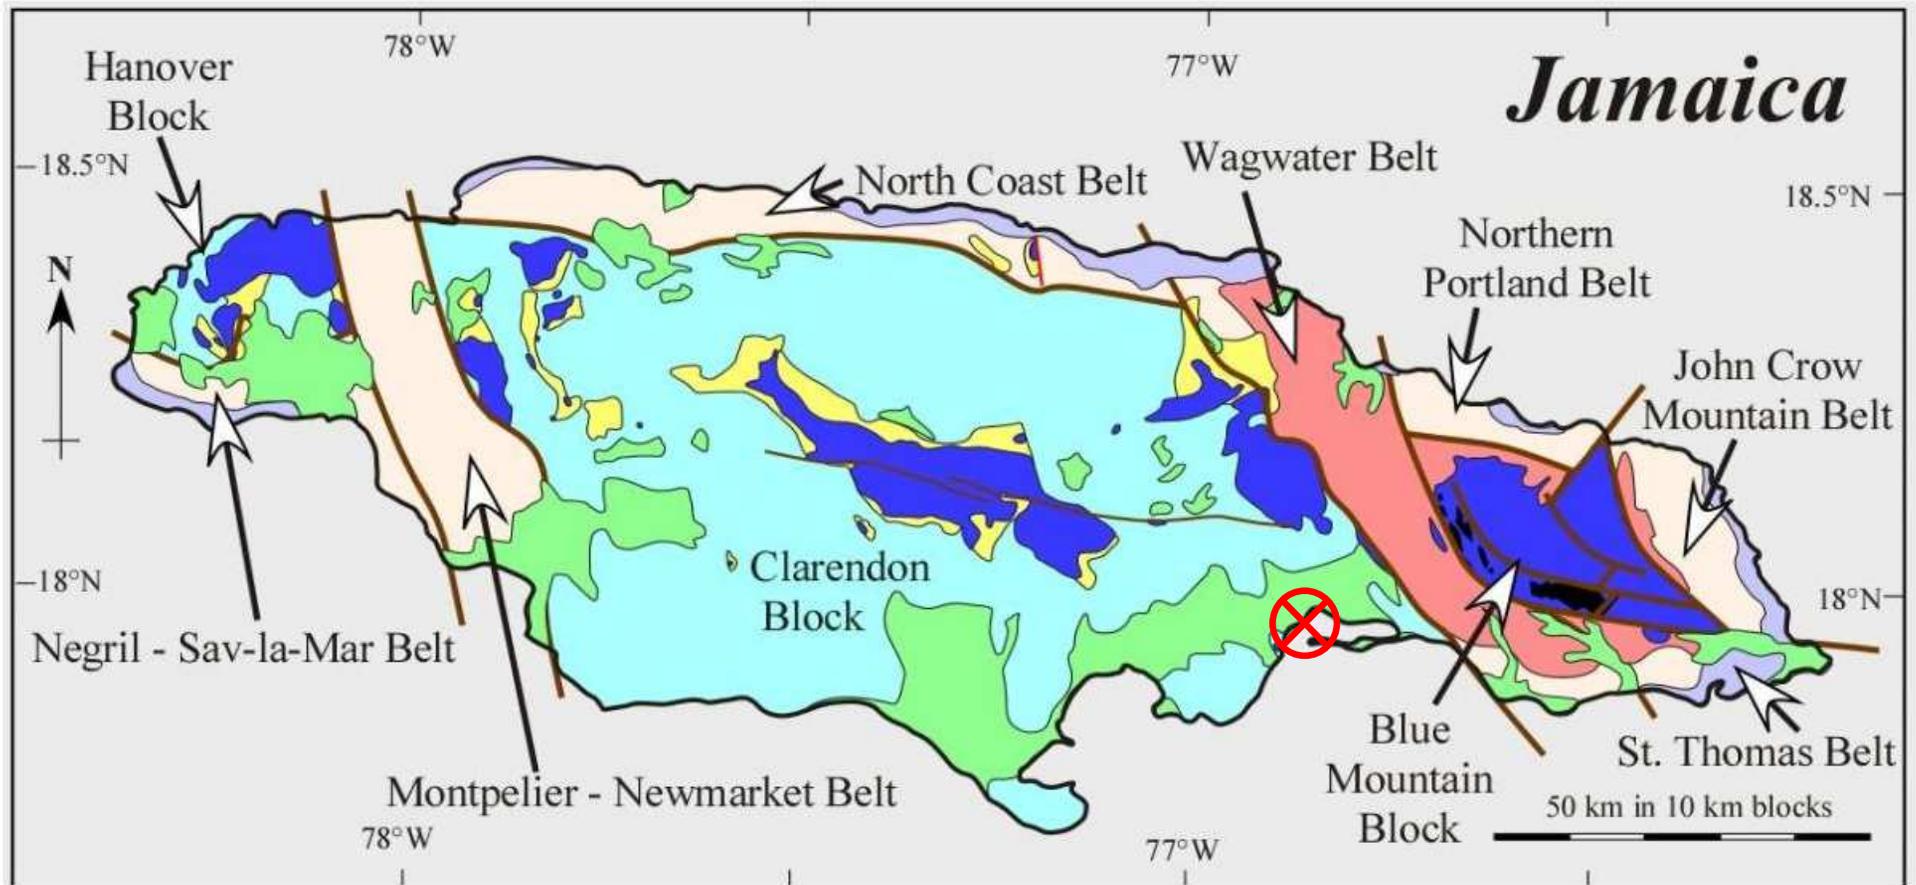
Carte géologique

CONTEXTE GÉOLOGIQUE

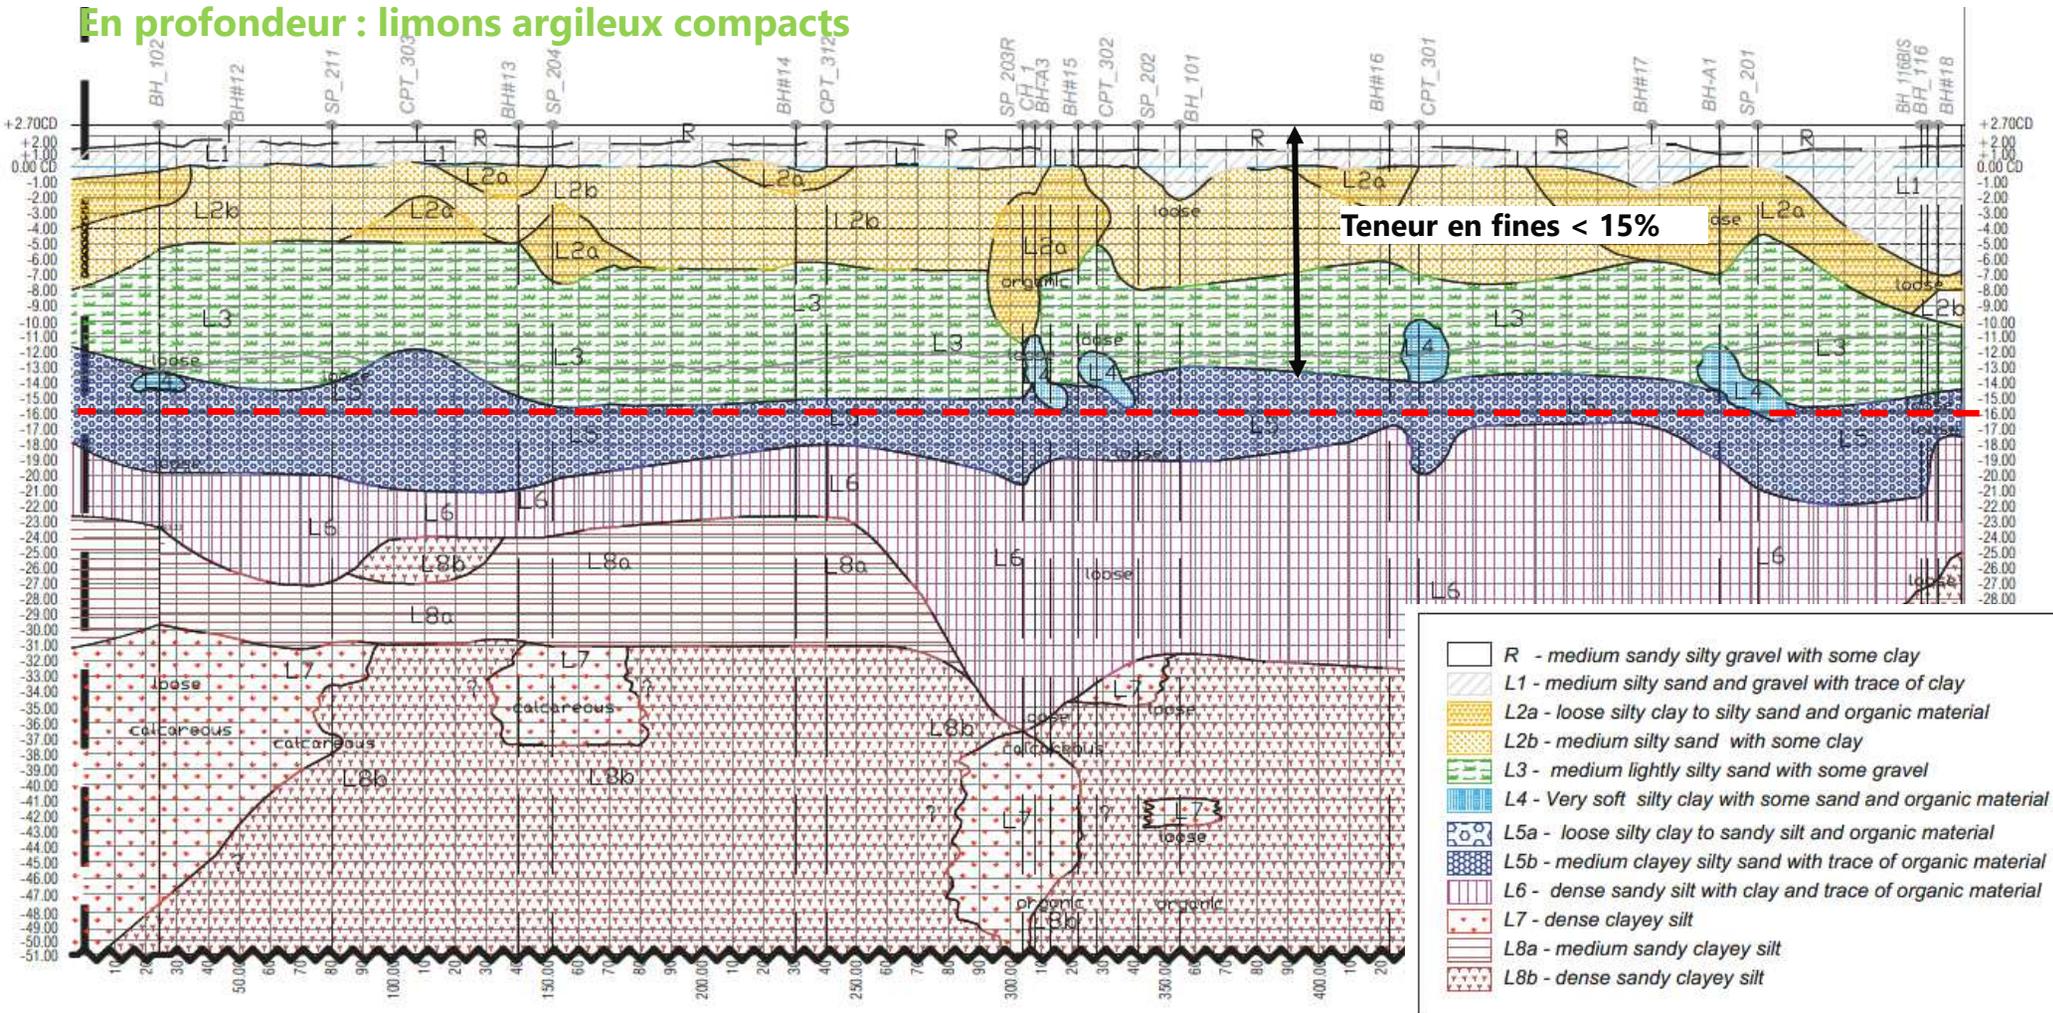
Sols lâches en surface : Remblai sableux / sables argileux / limons sableux

En profondeur : limons argileux compacts

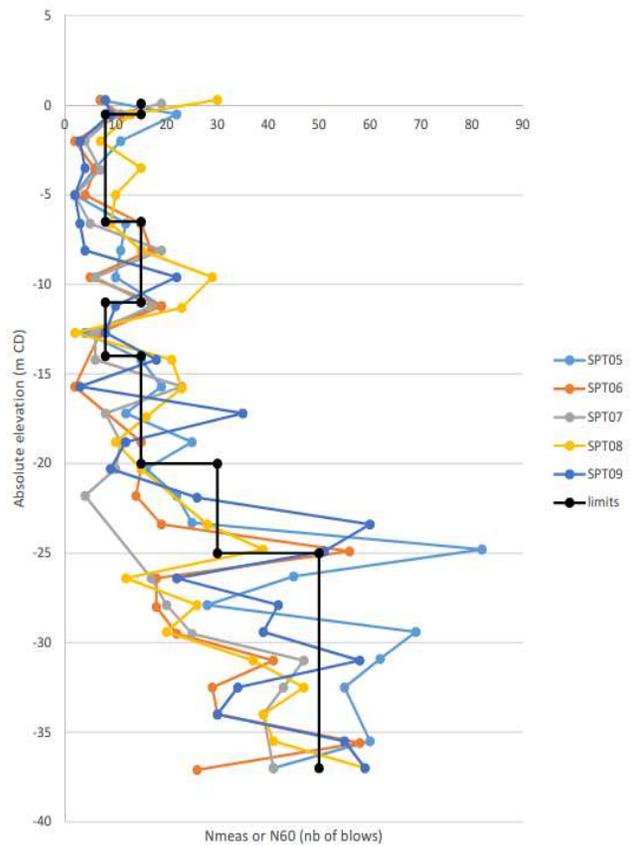
SPT RESULTS - KCT2

Essais in situ réalisés sur le terre plein

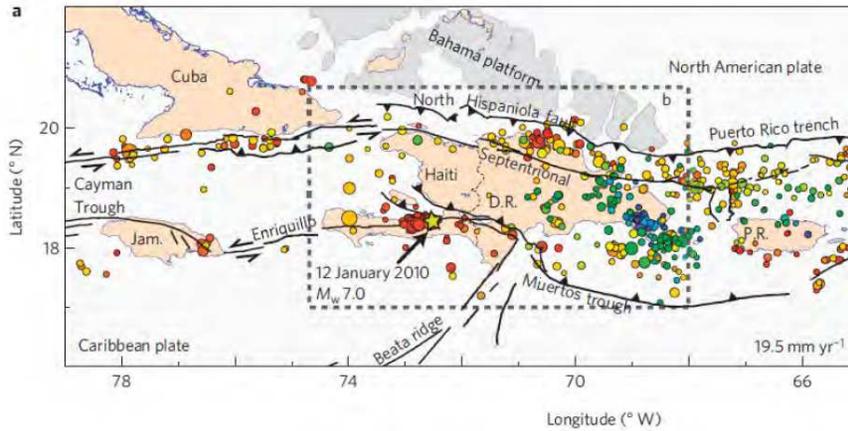
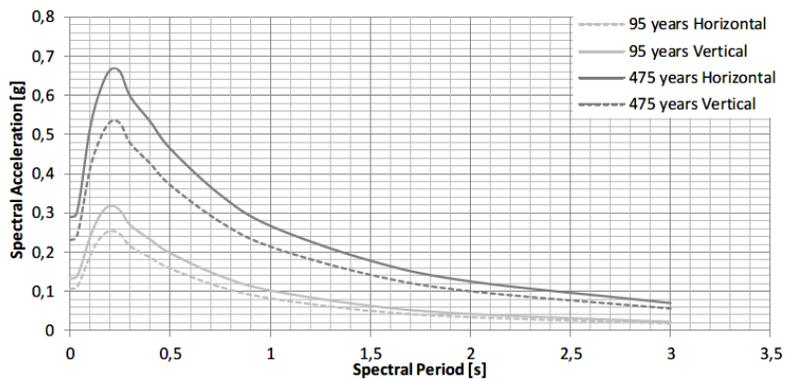
Absence de règlement sismique adapté localement

Etude probabiliste pour définir les accélérations de calcul (Geoter, 2015):

- 95ans : $p_{ga} = 0.132g$
- 475ans : $p_{ga} = 0.289g$

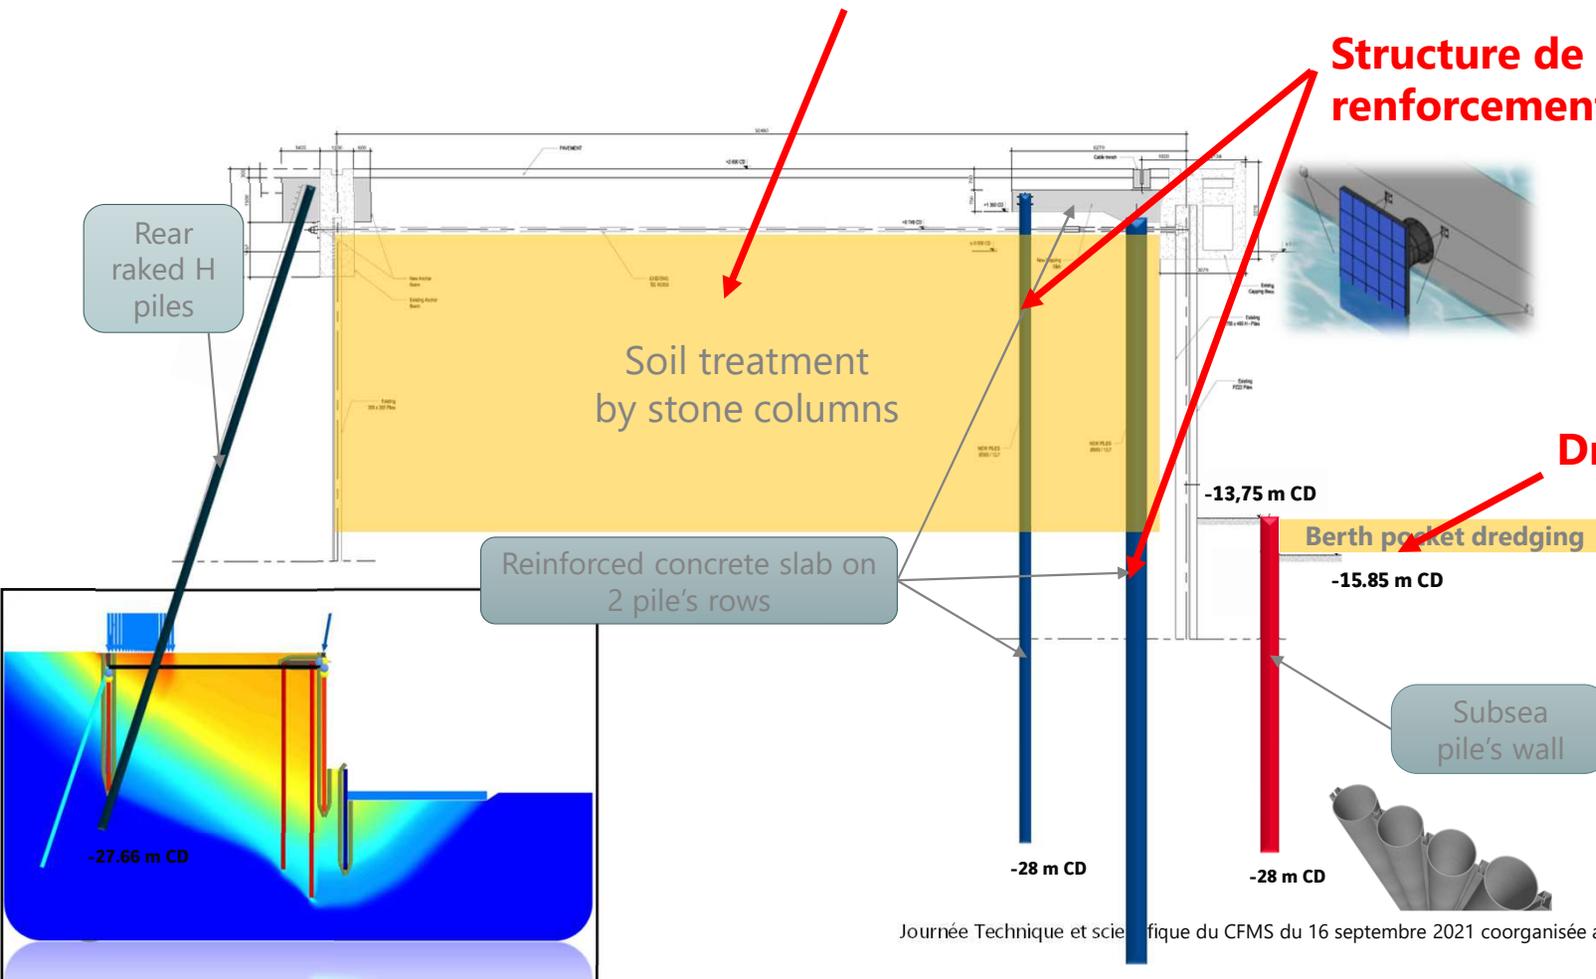
Terre plein : traitement liquéfaction

Structure de quai et chemin de grue : renforcement

Dragage (2m env)

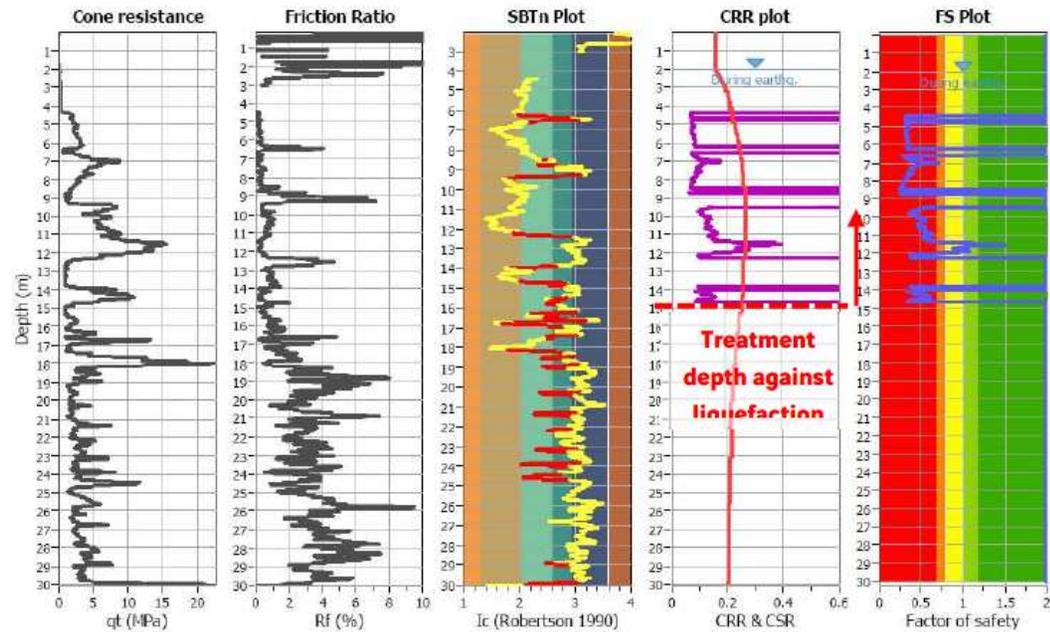
Source VCGP / Royal haskoning

Risque de liquéfaction identifié jusqu'à des profondeurs variables (8 à 18m) à partir des sondages CPT / SPT

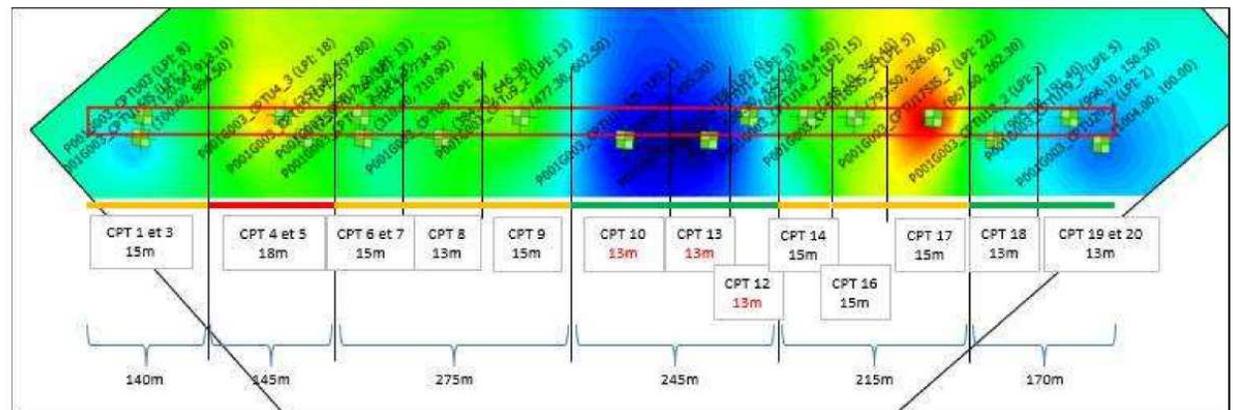
Méthode de traitement : amélioration de sol par colonnes ballastées

Zonage du terre plein en fonction des profondeurs de traitement

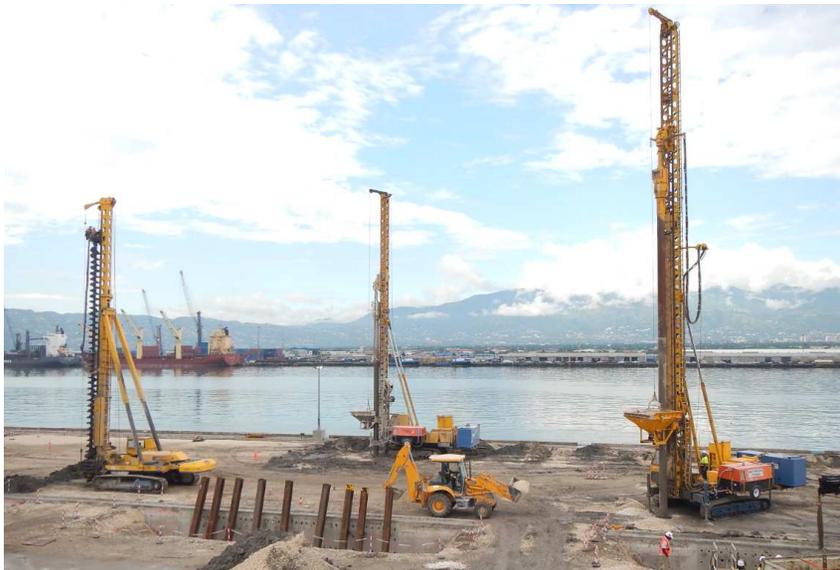
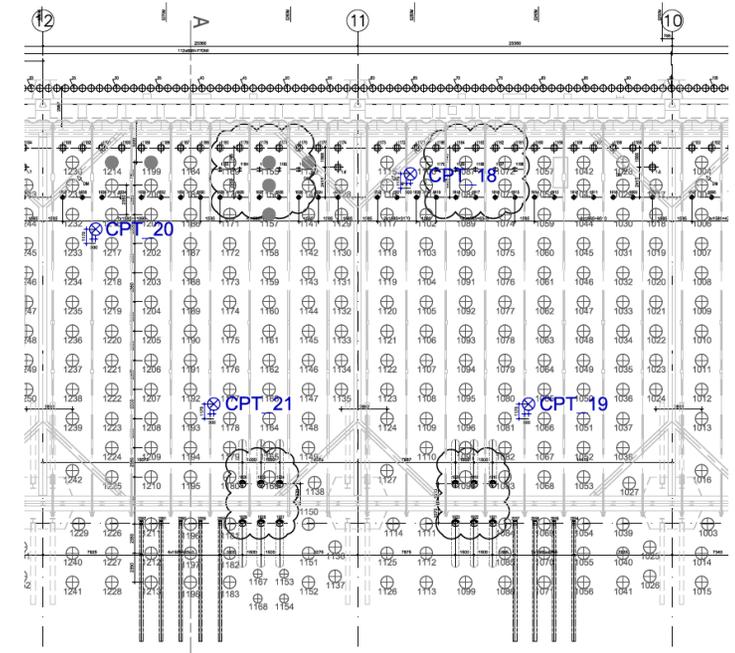
Réalisation des colonnes ballastées : 2017 à 2018 (Keller)

- Maille 2.35m x 3.17m
- Diamètre 0.70 à 1m
- 5200 colonnes, profondeur 15m à 18m : 80 000m³
- Contrôle d'amélioration : réalisation de sondages CPT de contrôle après traitement
- **Mise en place d'un suivi de déformation du quai pendant les travaux**

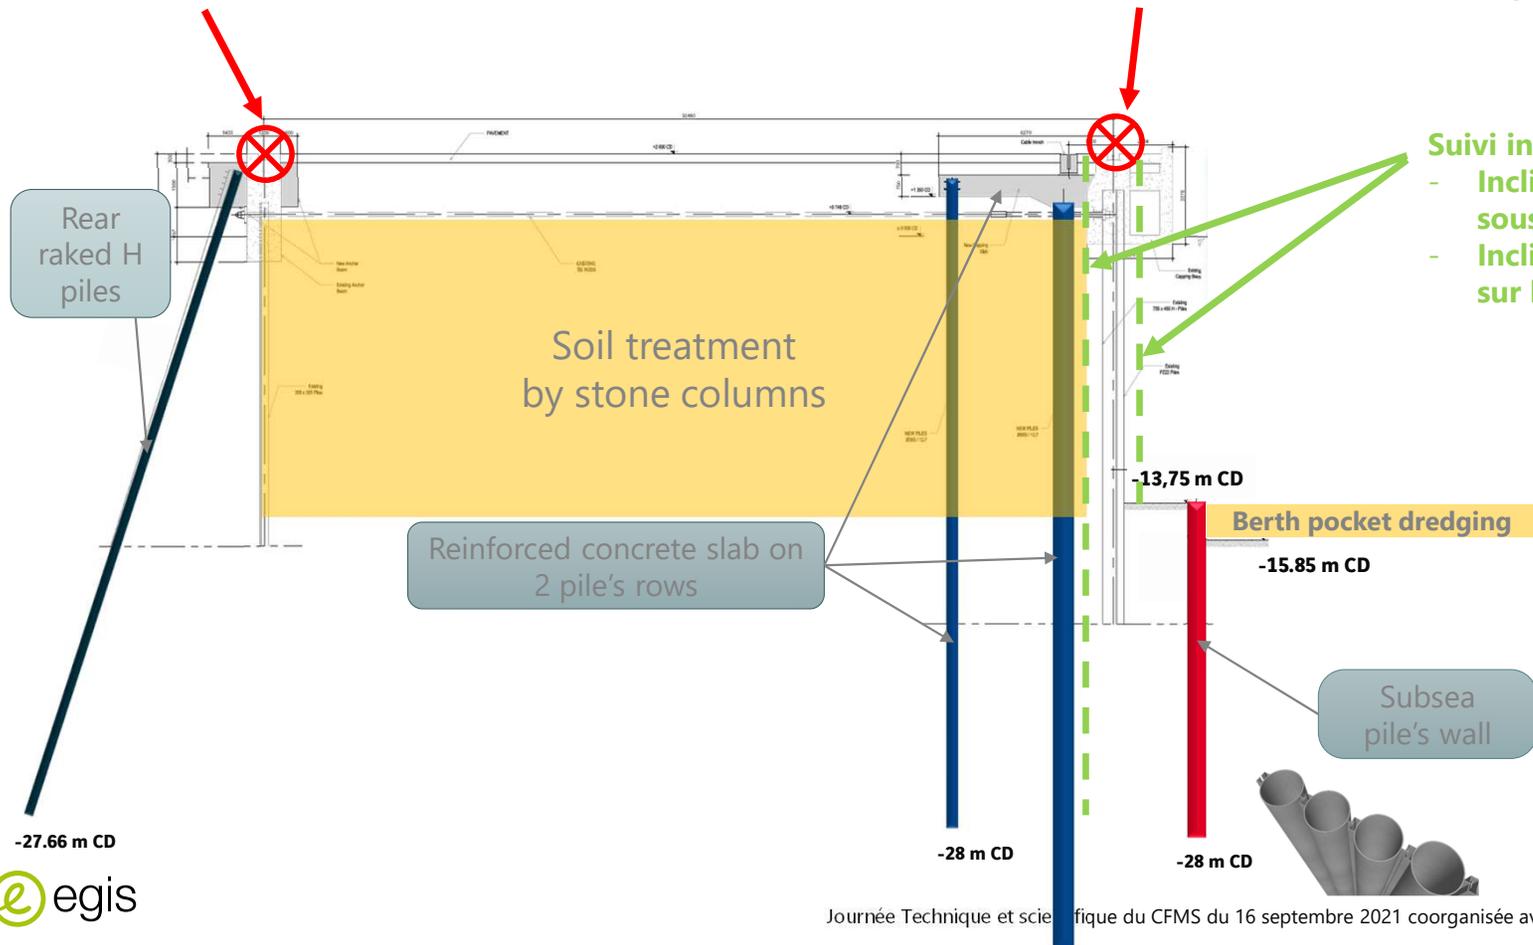
Poutre arrière : suivi topographique

Poutre de couronnement : suivi topographique

Suivi inclinométrique :

- Inclinomètre terrestre ancré sous la base du quai
- Inclinomètre externe fixé sur le quai

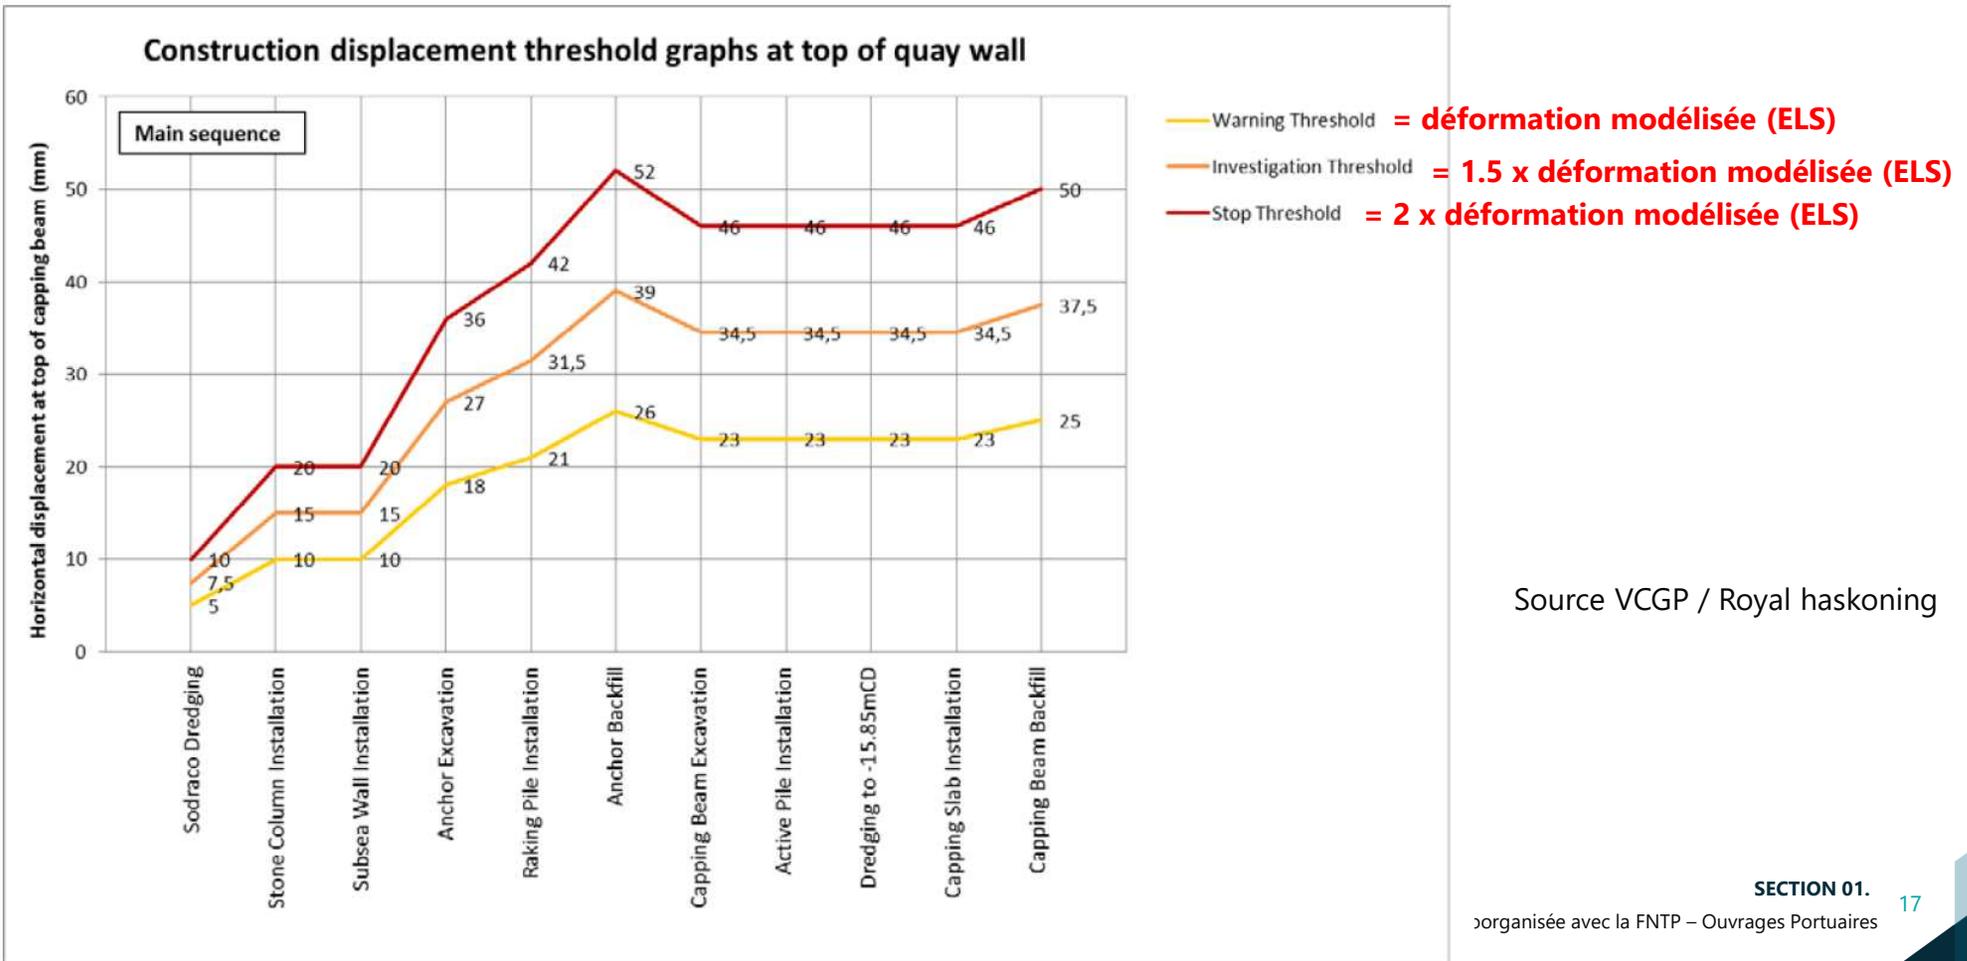
DÉFINITION PAR LE CALCUL DES SEUILS DE DÉPLACEMENT

Seuils de déformation définis par le calcul à chaque étape des travaux

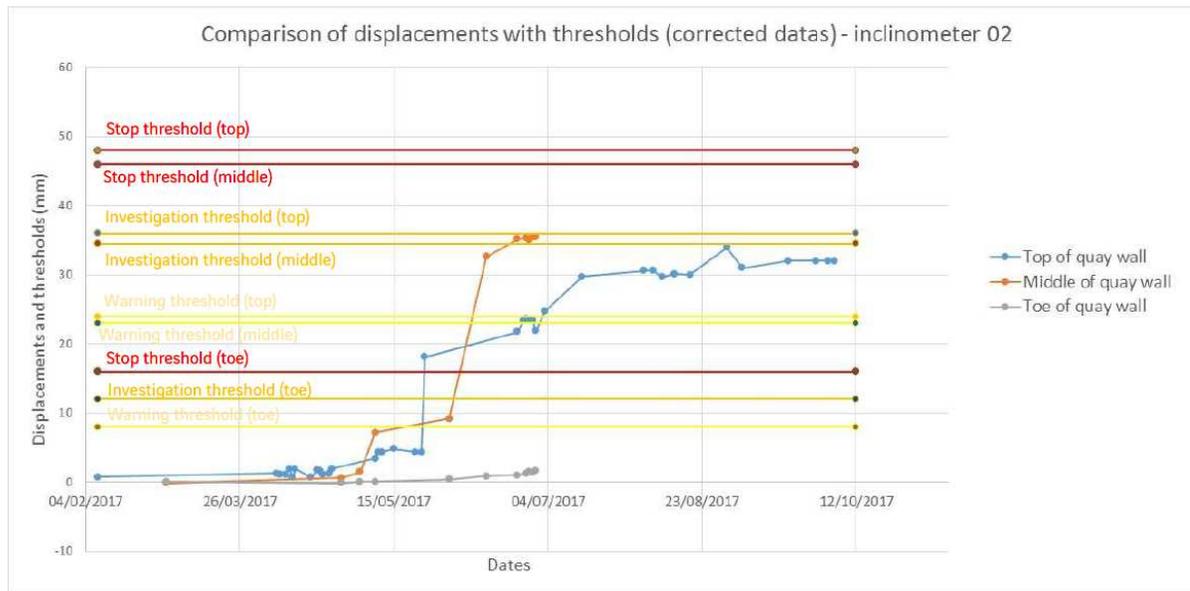
Procédure suivie lors des travaux, pour chaque phase de la construction :

- Si déplacement mesuré < seuil normal : poursuite des travaux
- Si déplacement mesuré > seuil normal : adaptation de la procédure de travaux :
 - Réduction de cadence pour favoriser la dissipation des pressions interstitielles
 - Adaptation du phasage (traitement de la zone contigüe au parement en dernier)

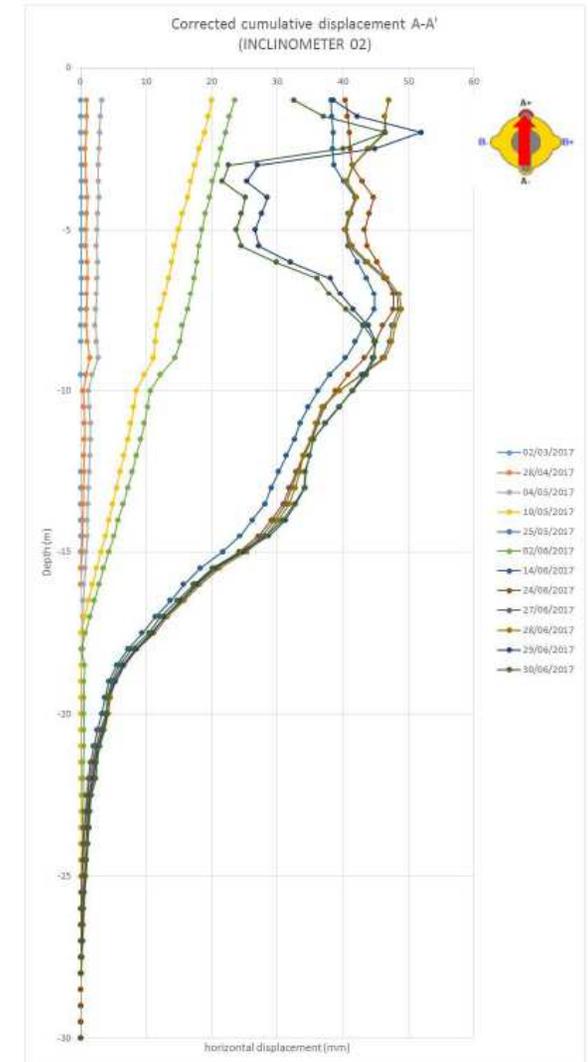
Figure 17: comparison of displacements with the thresholds defined for the project (inclinometer 02)
