ÉTUDE DU RÉEMPLOI DES MATÉRIAUX LOCAUX POUR
L'ÉTANCHÉITÉ DES BIEFS DU CANAL-SEINE-NORD-EUROPE

Étude du réemploi des matériaux locaux pour l'étanchéité des biefs du Canal-Seine-Nord-Europe

ADAPTATION DES OUVRAGES AUX DÉFIS DU CHANGEMENT CLIMATIQUE ET DU
DÉVELOPPEMENT DURABLE
JOURNÉE SCIENTIFIQUE ET TECHNIQUE DU CFMS
DU 9 DÉCEMBRE 2021

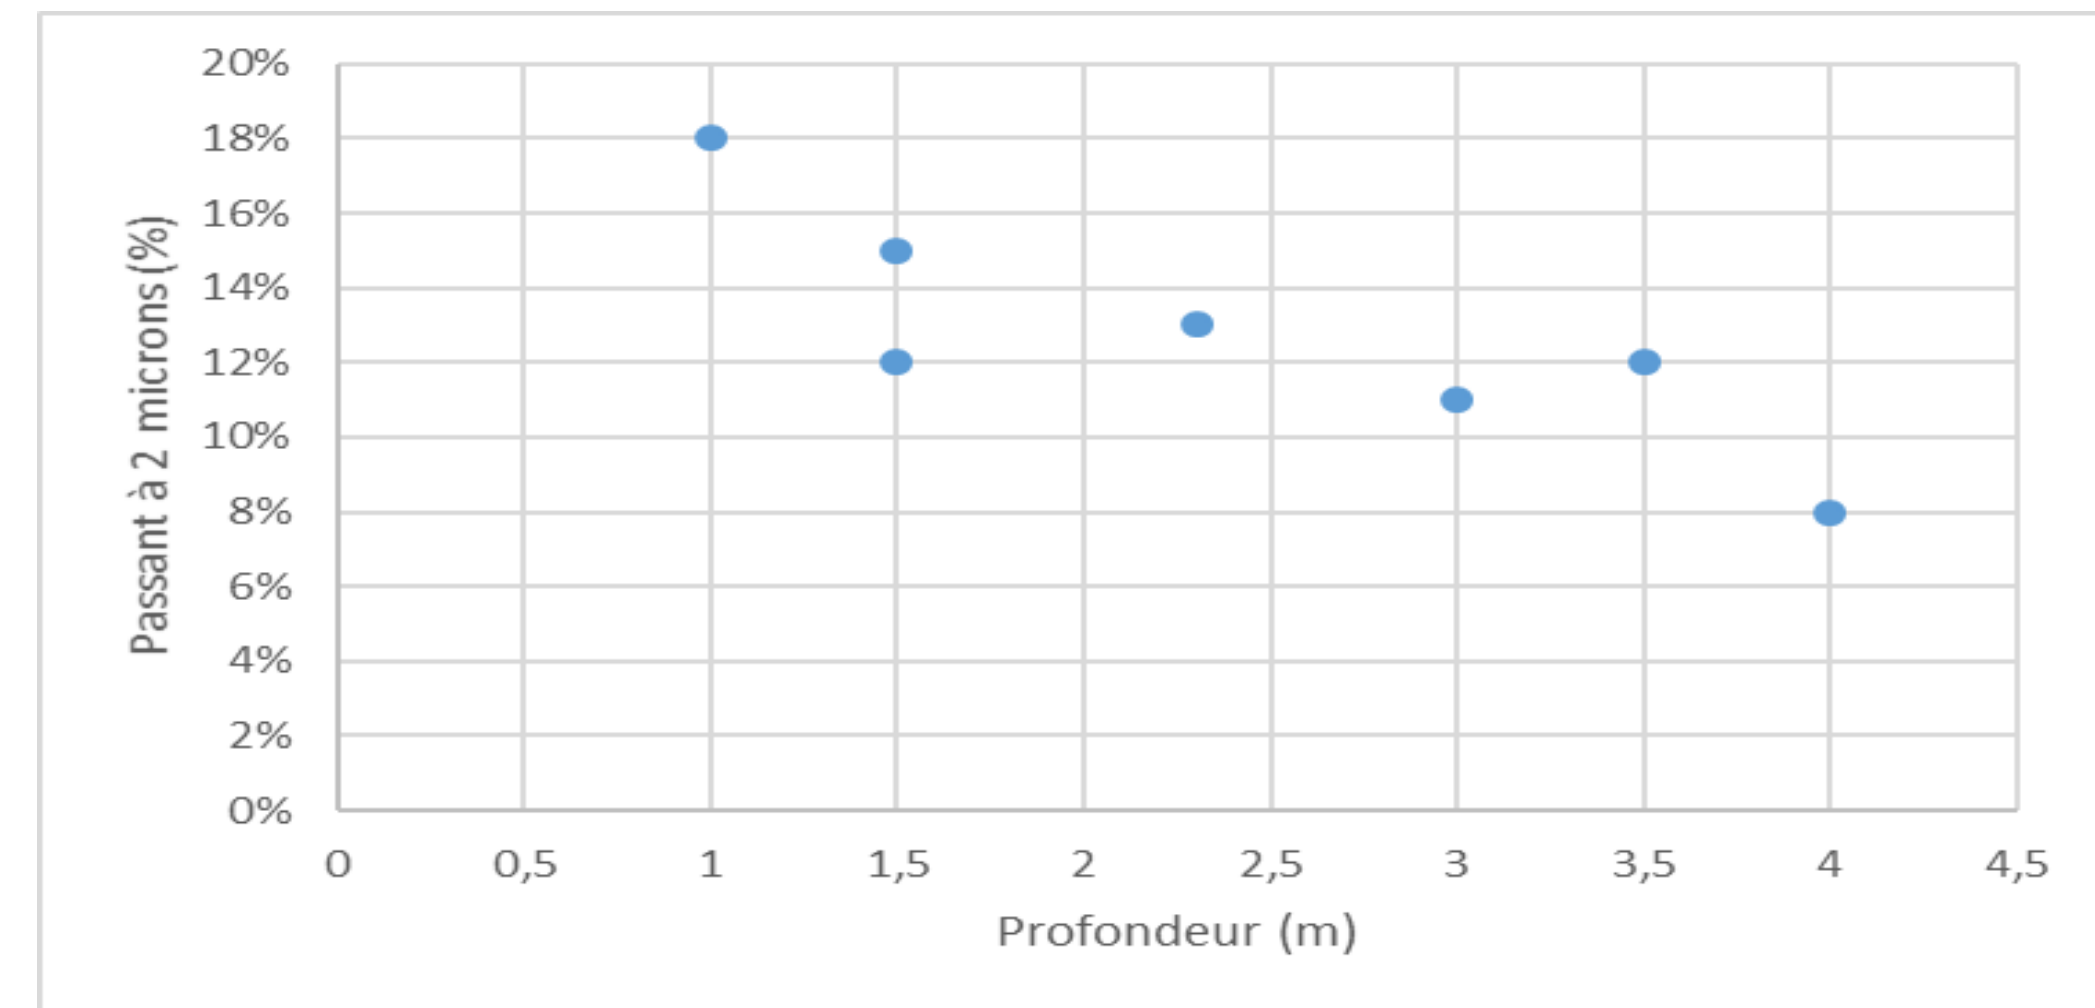
- Un passant à 2 microns décroissant avec la profondeur, de 18% à 8%
- Un passant à 10 microns de l'ordre de 20% (+- 5%, sans influence de la profondeur)
- Un passant à 40 microns de l'ordre de 85% (+- 2,5%, sans incidence de la profondeur)
- Un passant à 80 microns de l'ordre de 95%.

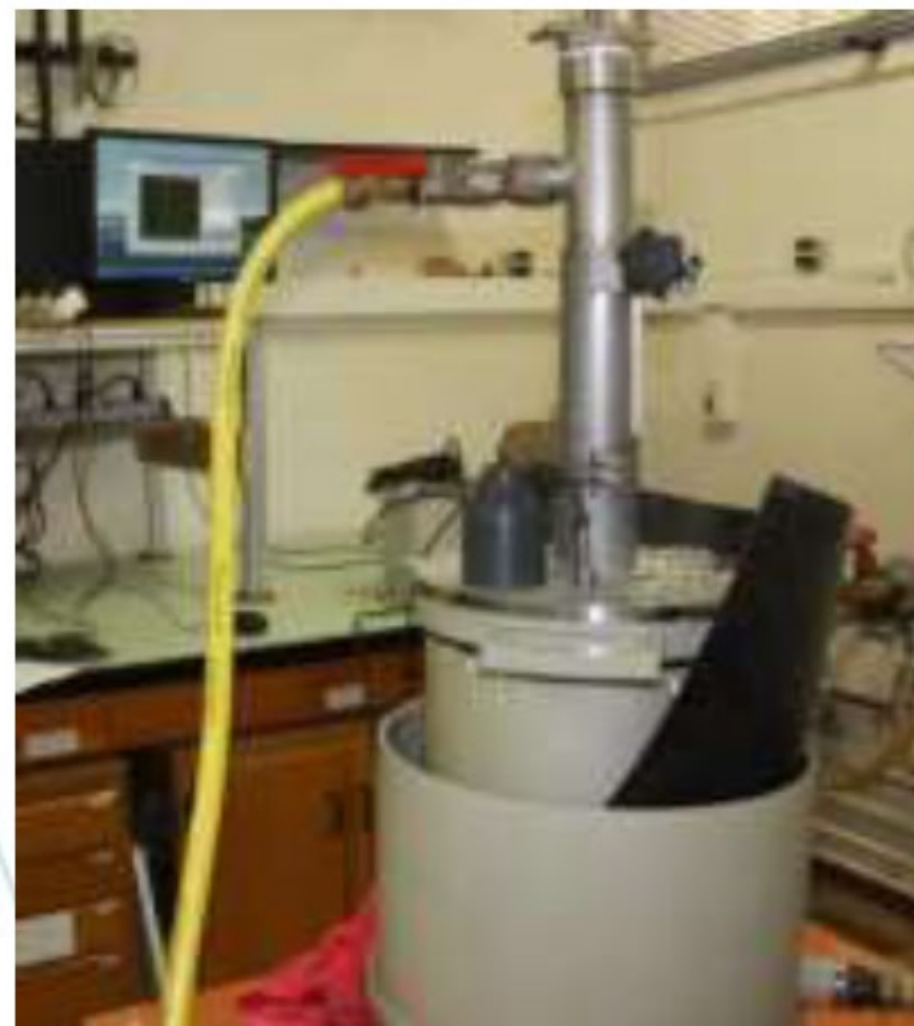
1. Eprouvette avant essai

2. Scan 3D de l'éprouvette avant essai

3. Eprouvette après essai

4. Scan 3D de l'éprouvette après essai

Echantillon	Formule**	Cure (j)	Teneur en eau de confection w (%) *	Masse volumique sèche ρ_d (t/m ³) *	Contrainte critique minimum τ_{cmin} (Pa)	Coefficient d'érosion de Hanson k_d (cm ³ /(s.N))	Teneur en eau après essai w (%)
1	Limon, 1% CaO + 4% Roc As, Tc=95%	28	17,23	1,61	1293	Non mesurable	22,1
2	Limon, 1% CaO + 5% Roc As, Tc=95%	28	18,33	1,60	1245	Non mesurable	20,8
3	Limon, 1% CaO + 5% Roc As, Tc=98%	28	17,15	1,70	1116	Non mesurable	17,6
4	Limon, 1% CaO + 6% Roc As, Tc=95%	28	16,98	1,63	1115	Non mesurable	18,8

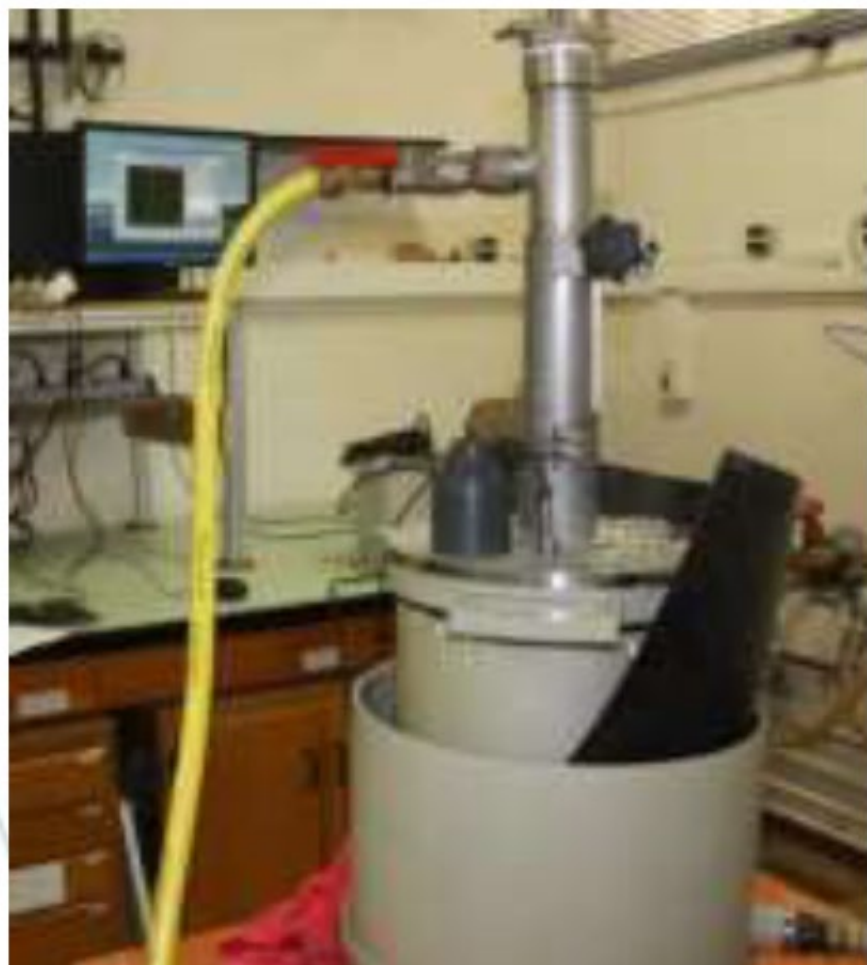
1. Eprouvette avant essai

2. Eprouvette avant essai

3. Eprouvette après essai

4. Scan 3D de l'éprouvette après essai

Echantillon	Formule**	Cure (j)	Teneur en eau de confection w (%) *	Masse volumique sèche ρ_d (t/m ³) *	Contrainte critique minimum τ_{cmin} (Pa)	Coefficient d'érosion de Hanson k_d (cm ³ /(s.N))	Teneur en eau après essai w (%)
5	Craie, 4% Roc SC, Tc=98%	28	23,29	1,56	1131	Non mesurable	23,0
6	Craie, 5% Roc SC, Tc=98%	28	23,44	1,52	1119	Non mesurable	23,5
7	Craie, 5% Roc SC, Tc=100%	28	22,09	1,59	1154	Non mesurable	21,9
8	Craie, 6% Roc SC, Tc=98%	28	22,50	1,51	1099	Non mesurable	24,3

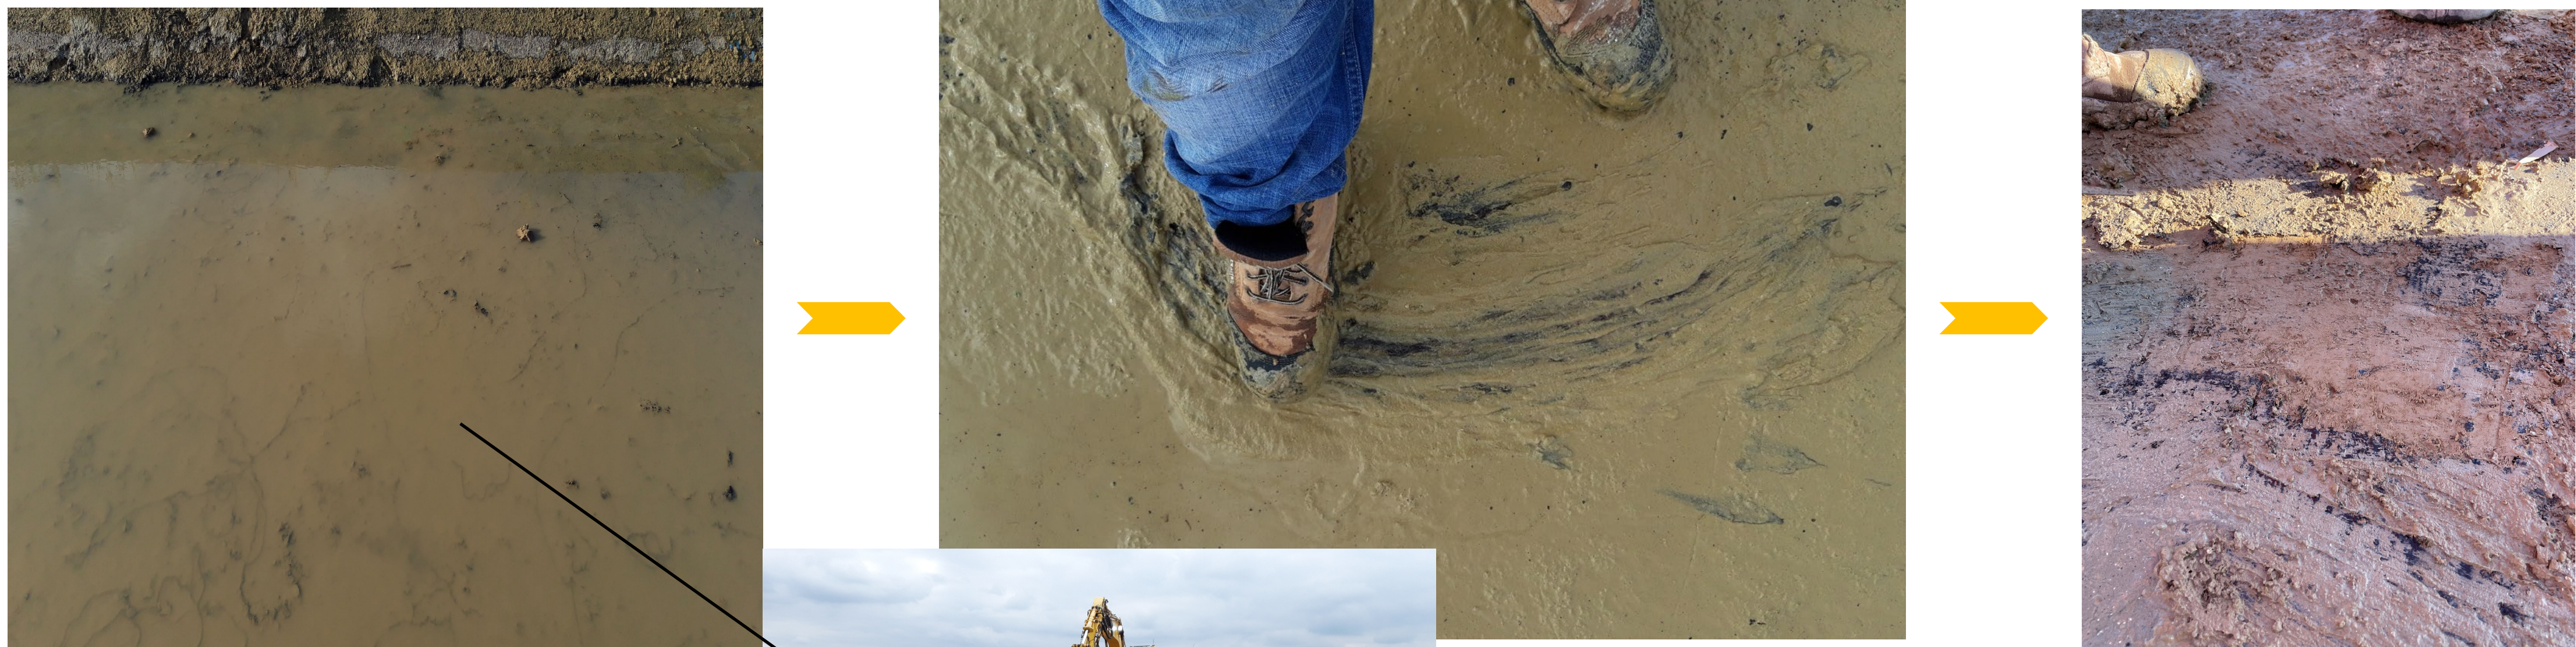
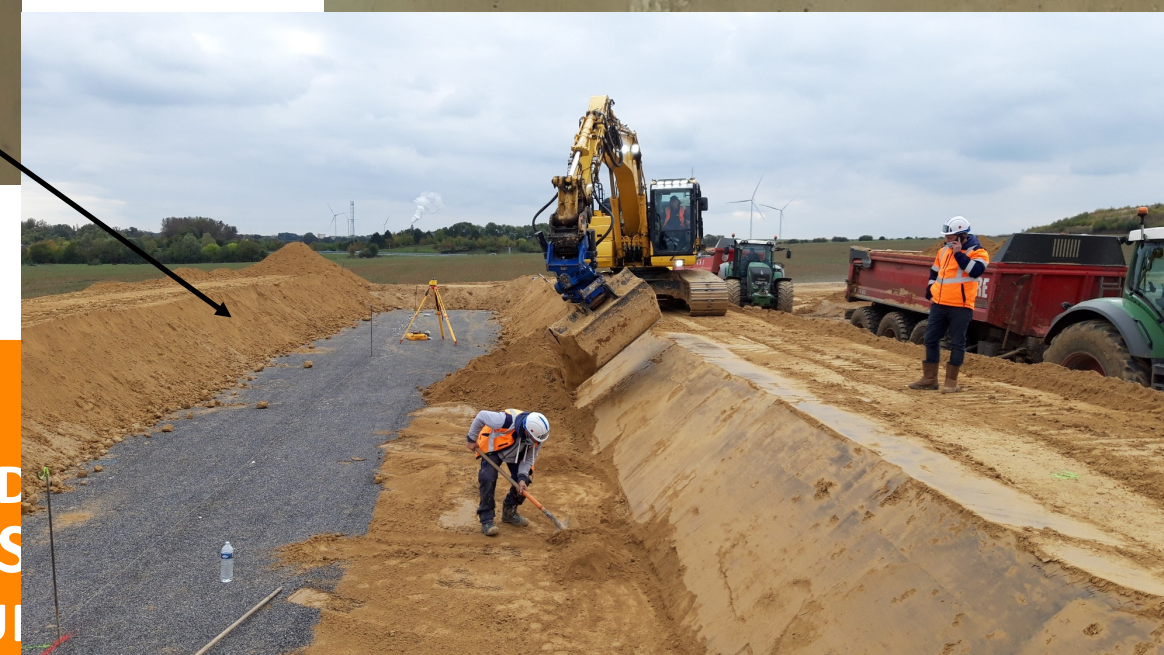
- Dépôts superficiels seulement (matériaux issus des talus) et l'enduit de protection est toujours en place
- Aucune dégradation dans l'état de surface (craie ou limon)

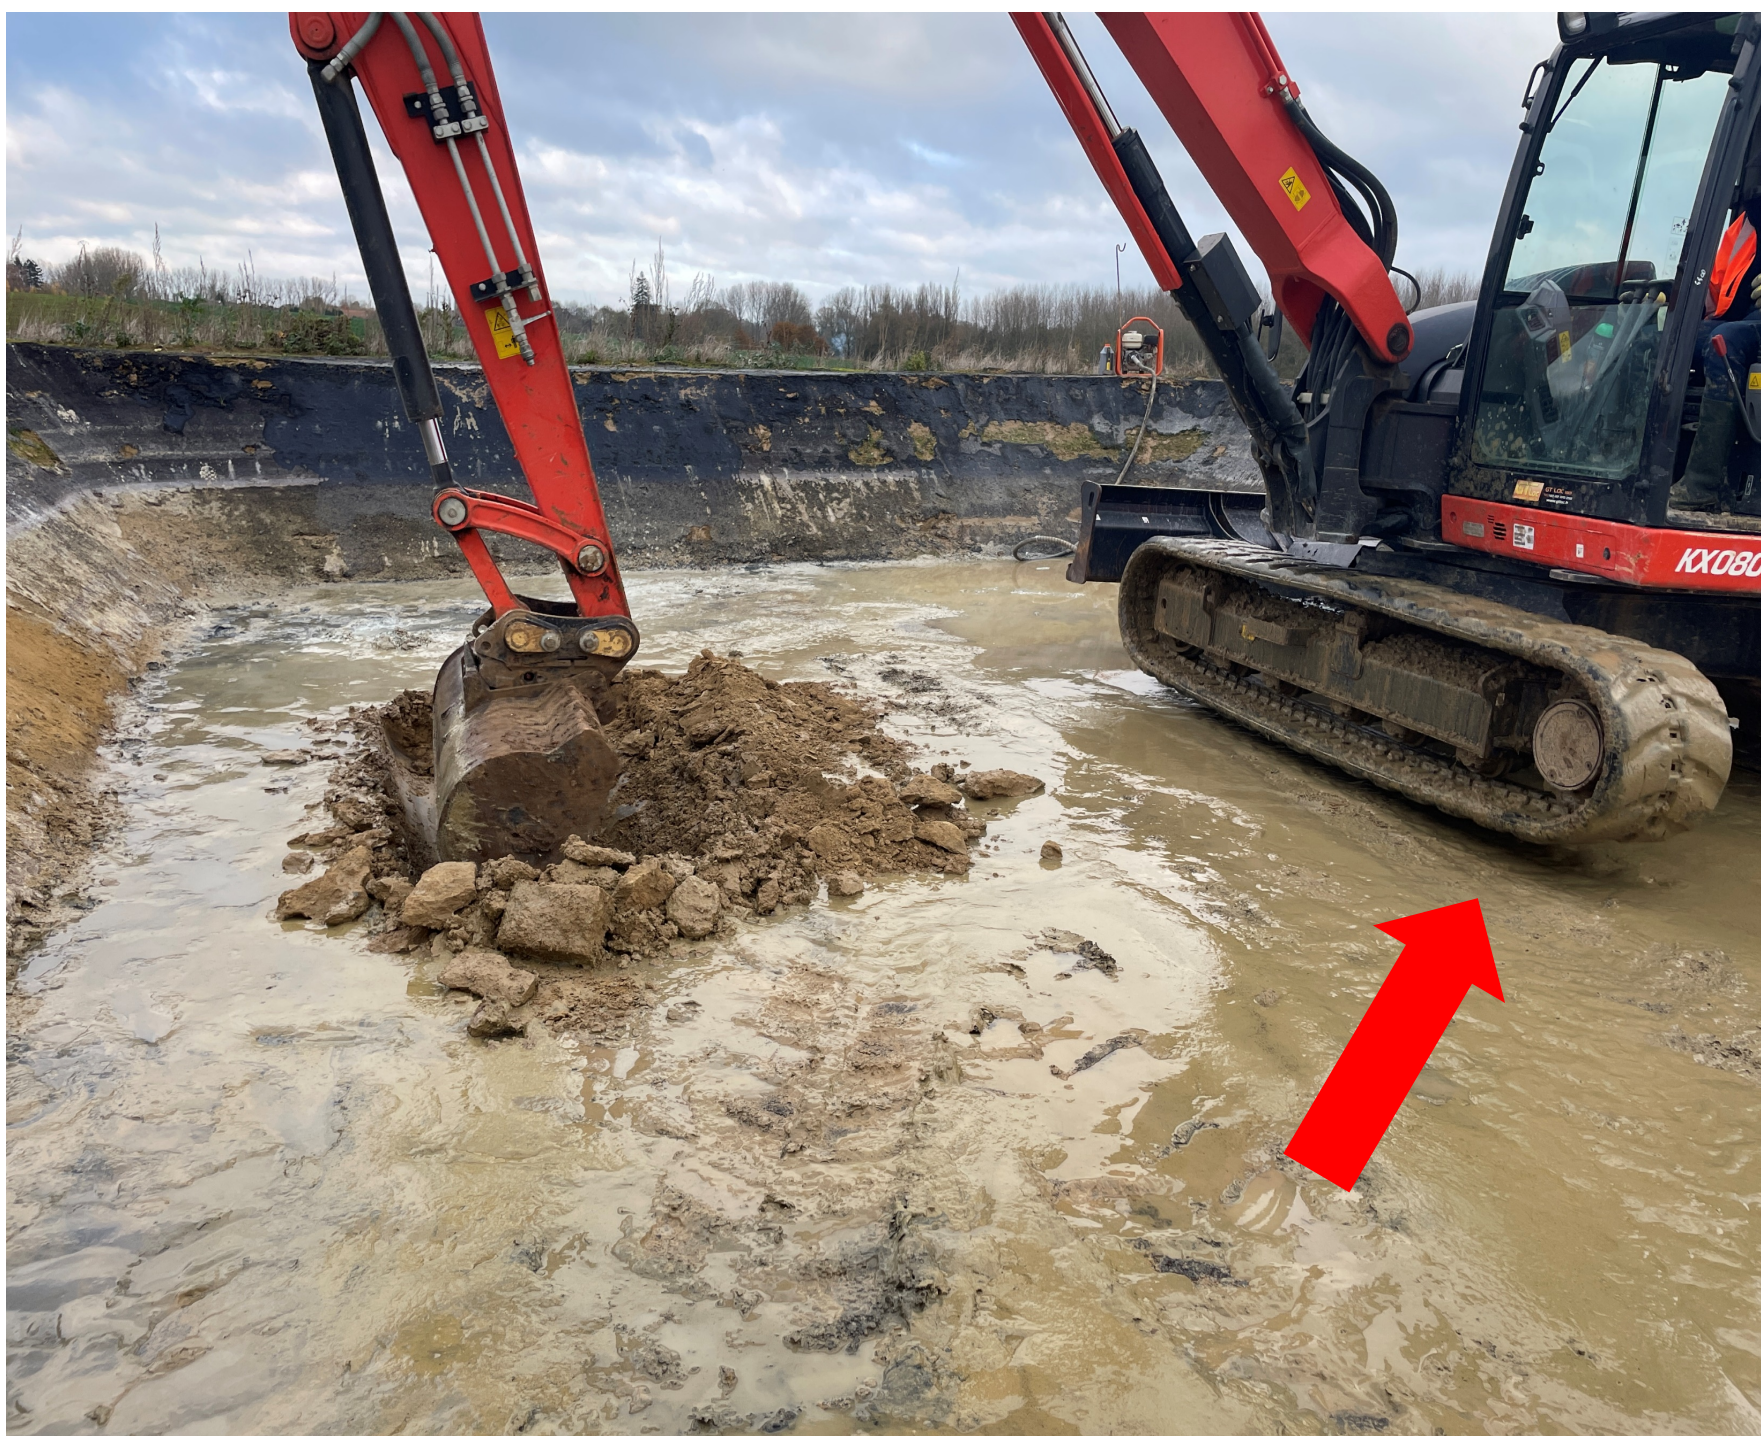
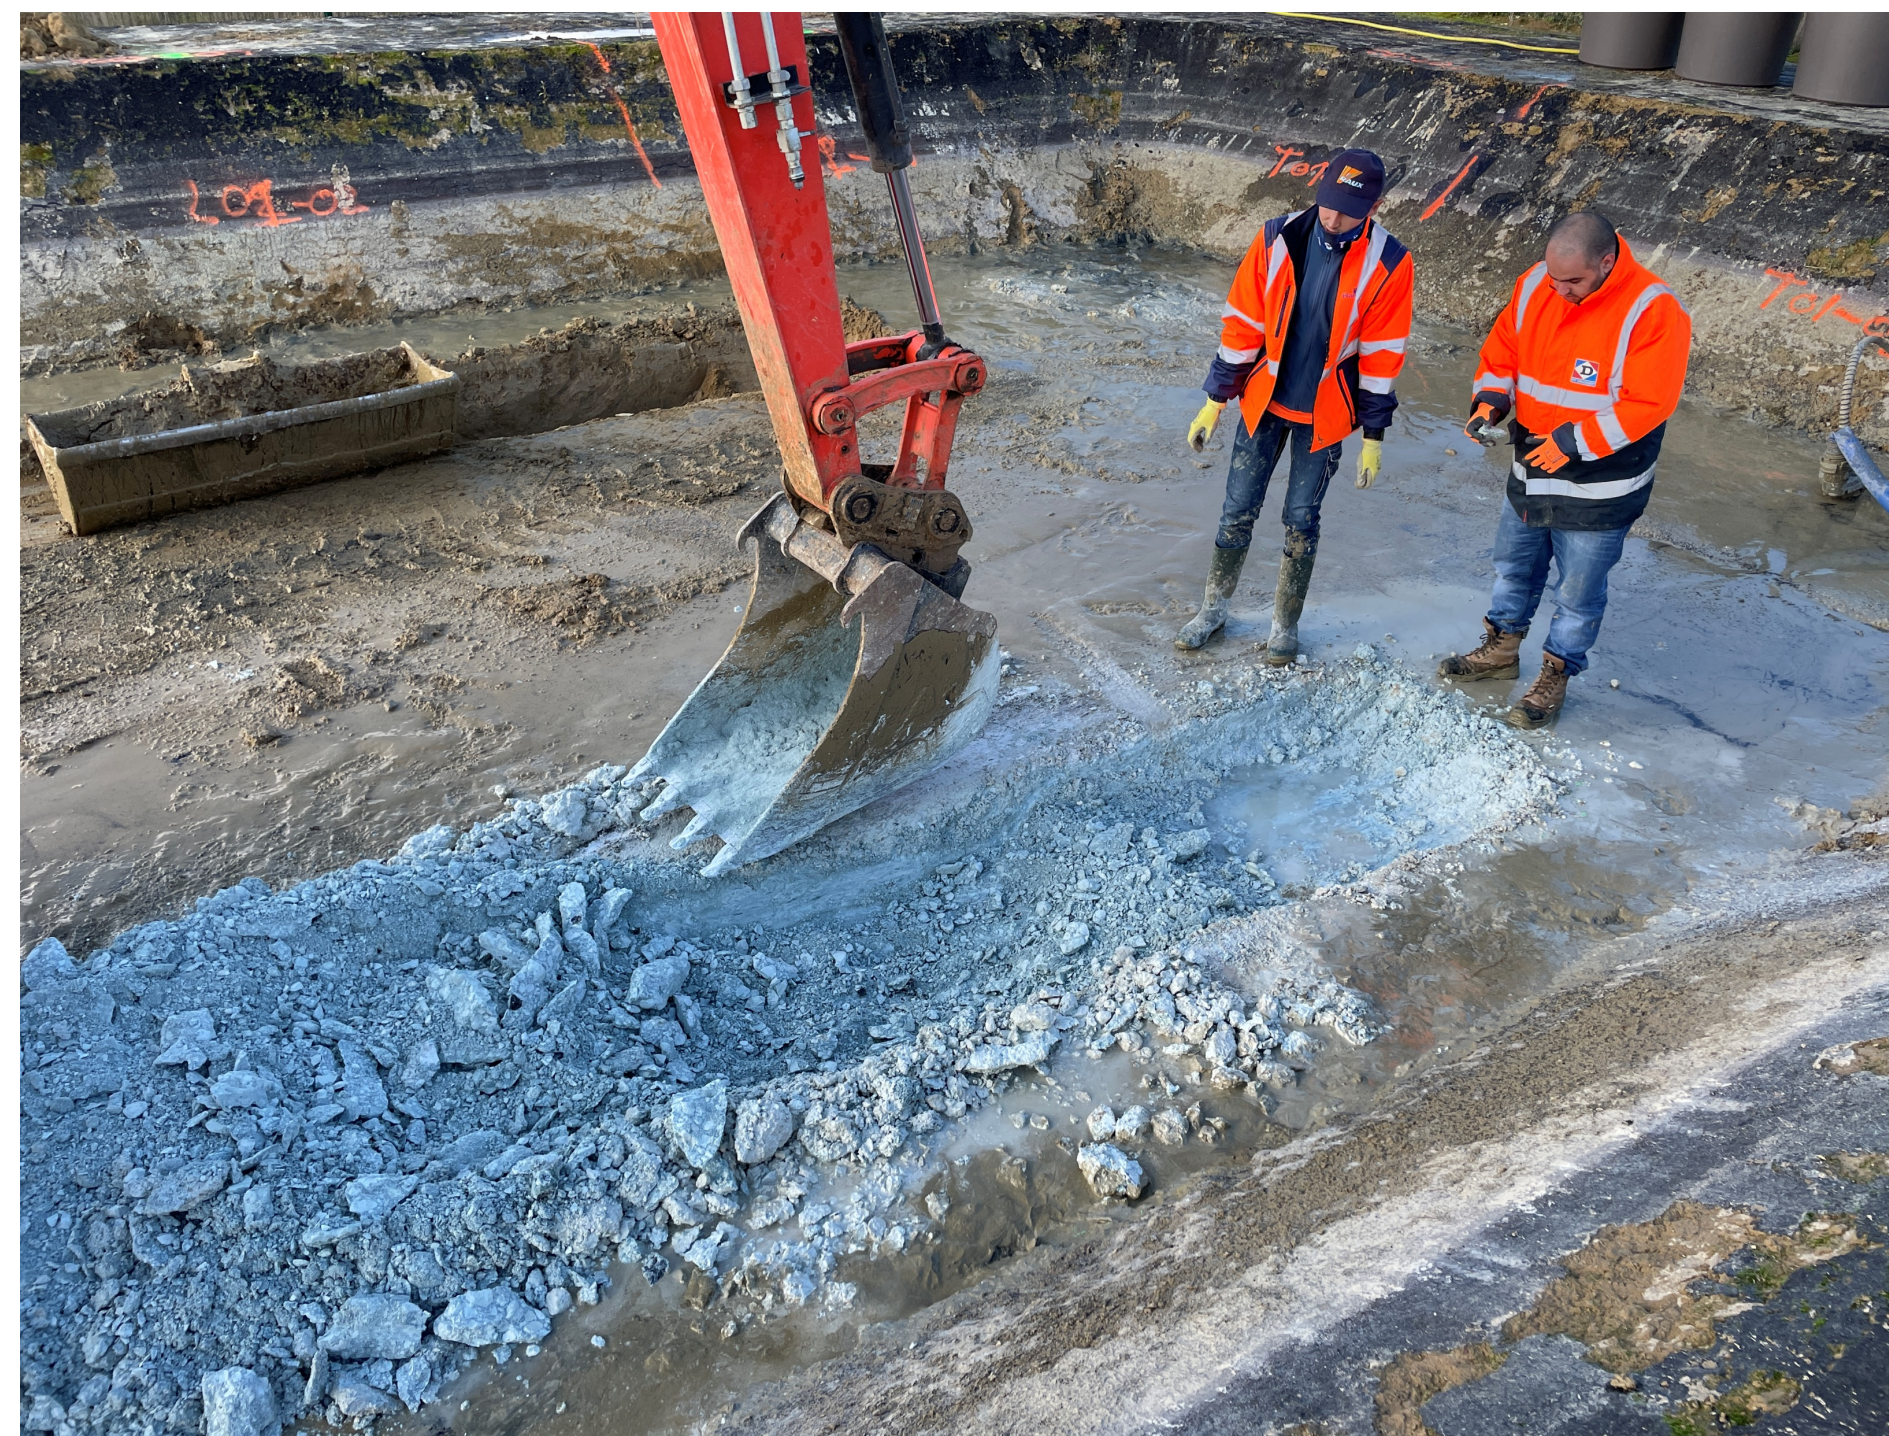
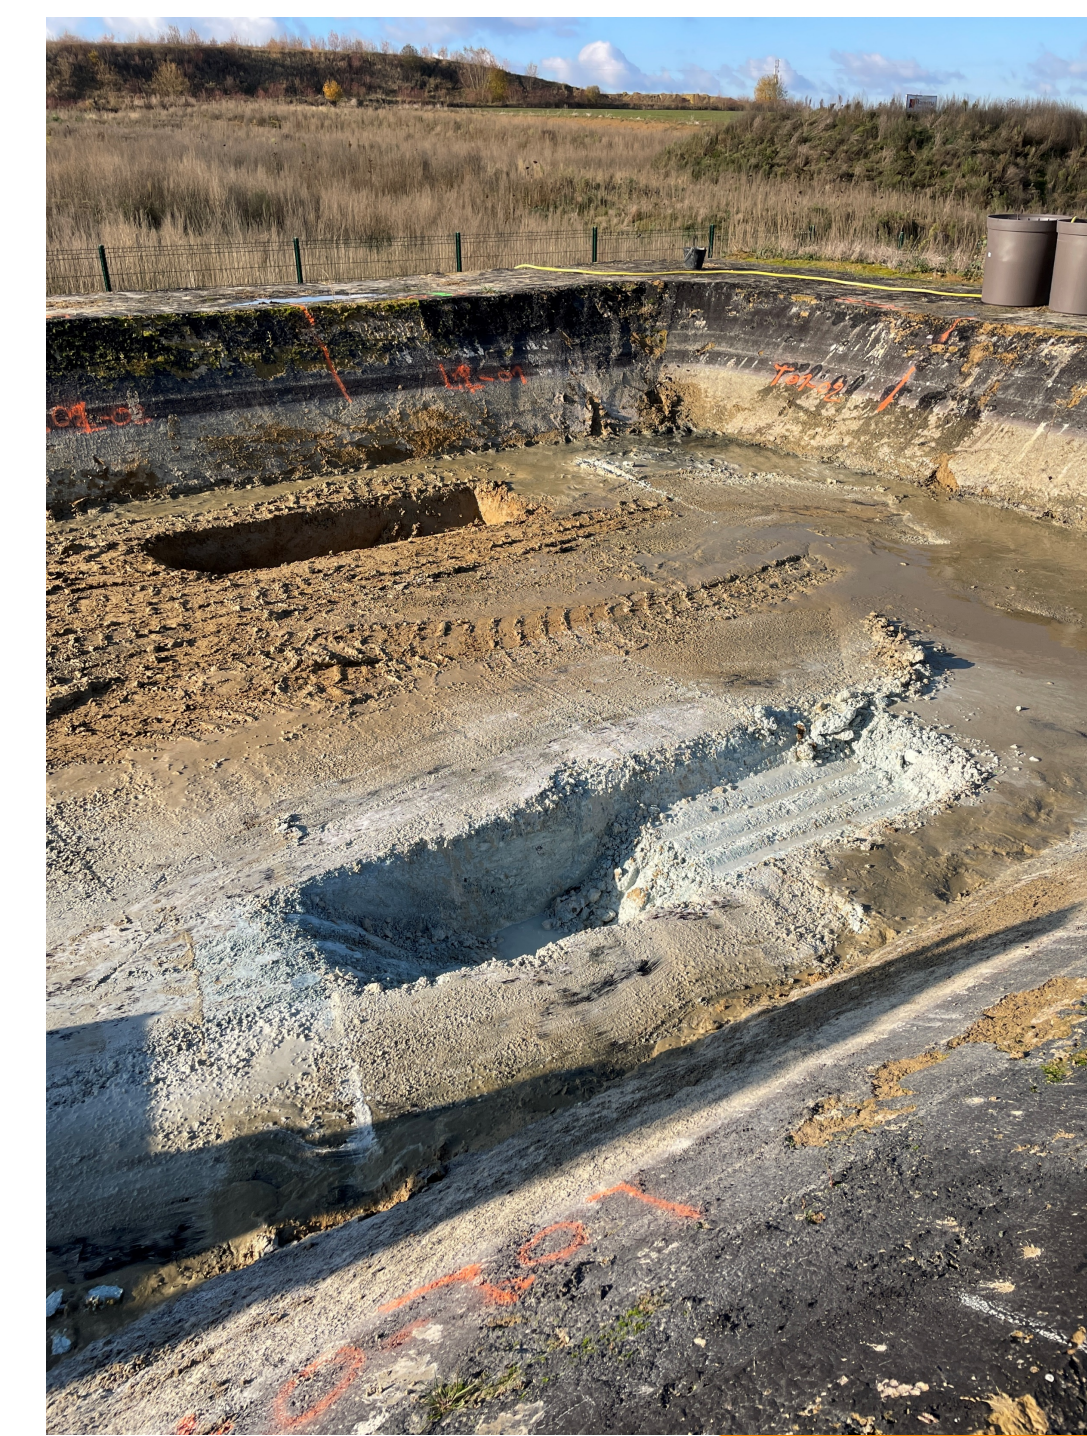
- Très grandes difficultés pour réaliser les fouilles (matériaux très durs)

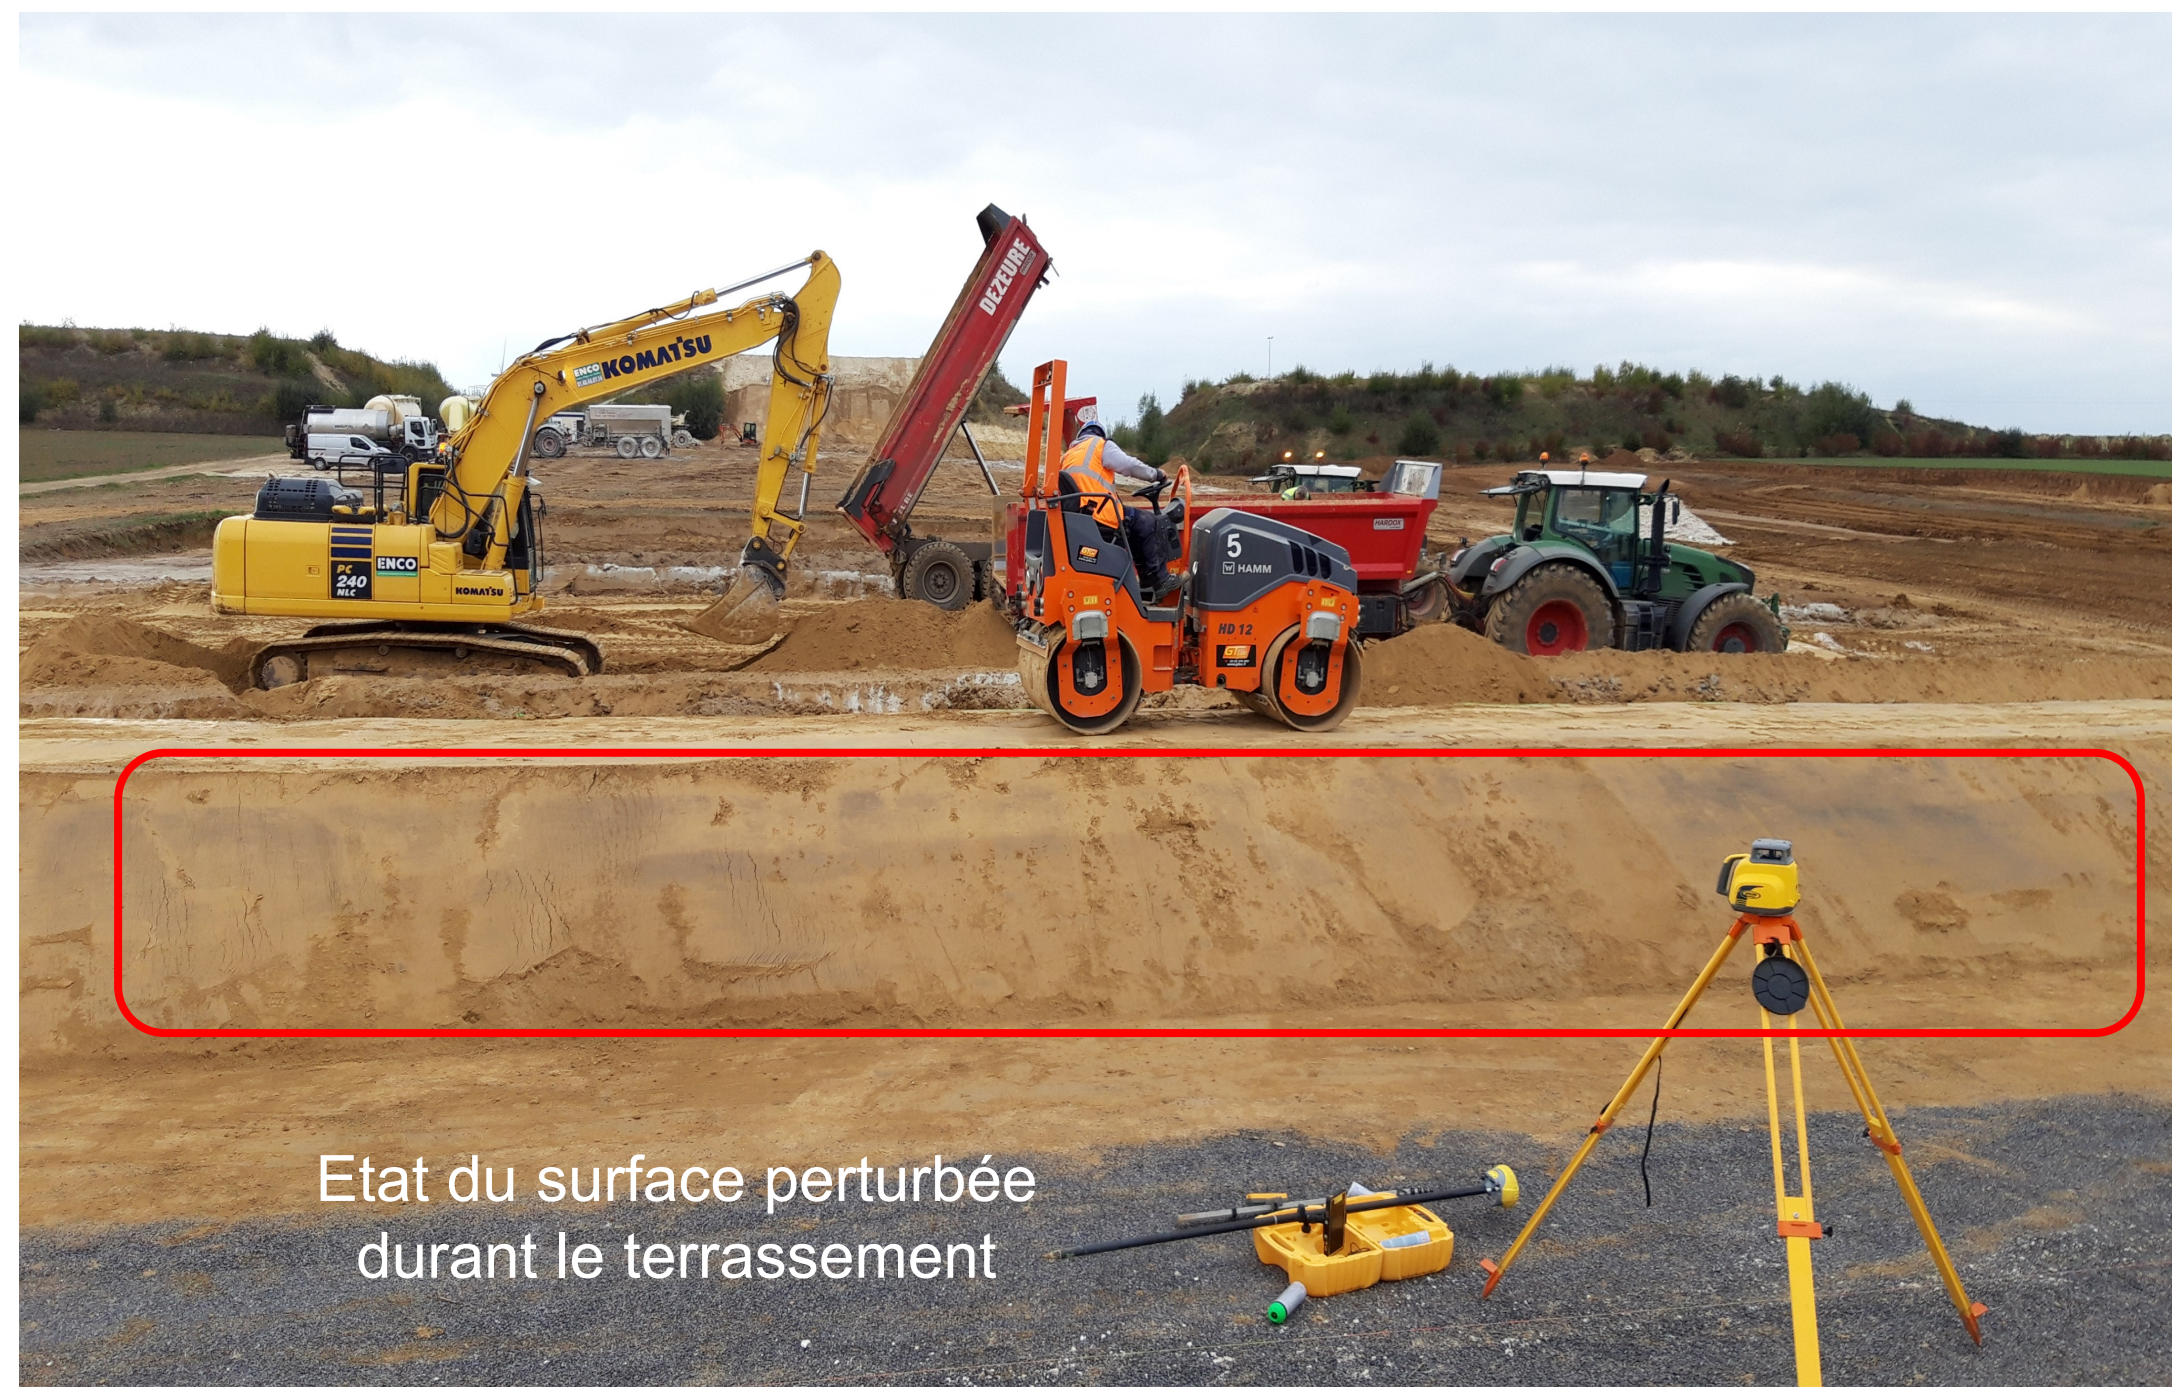
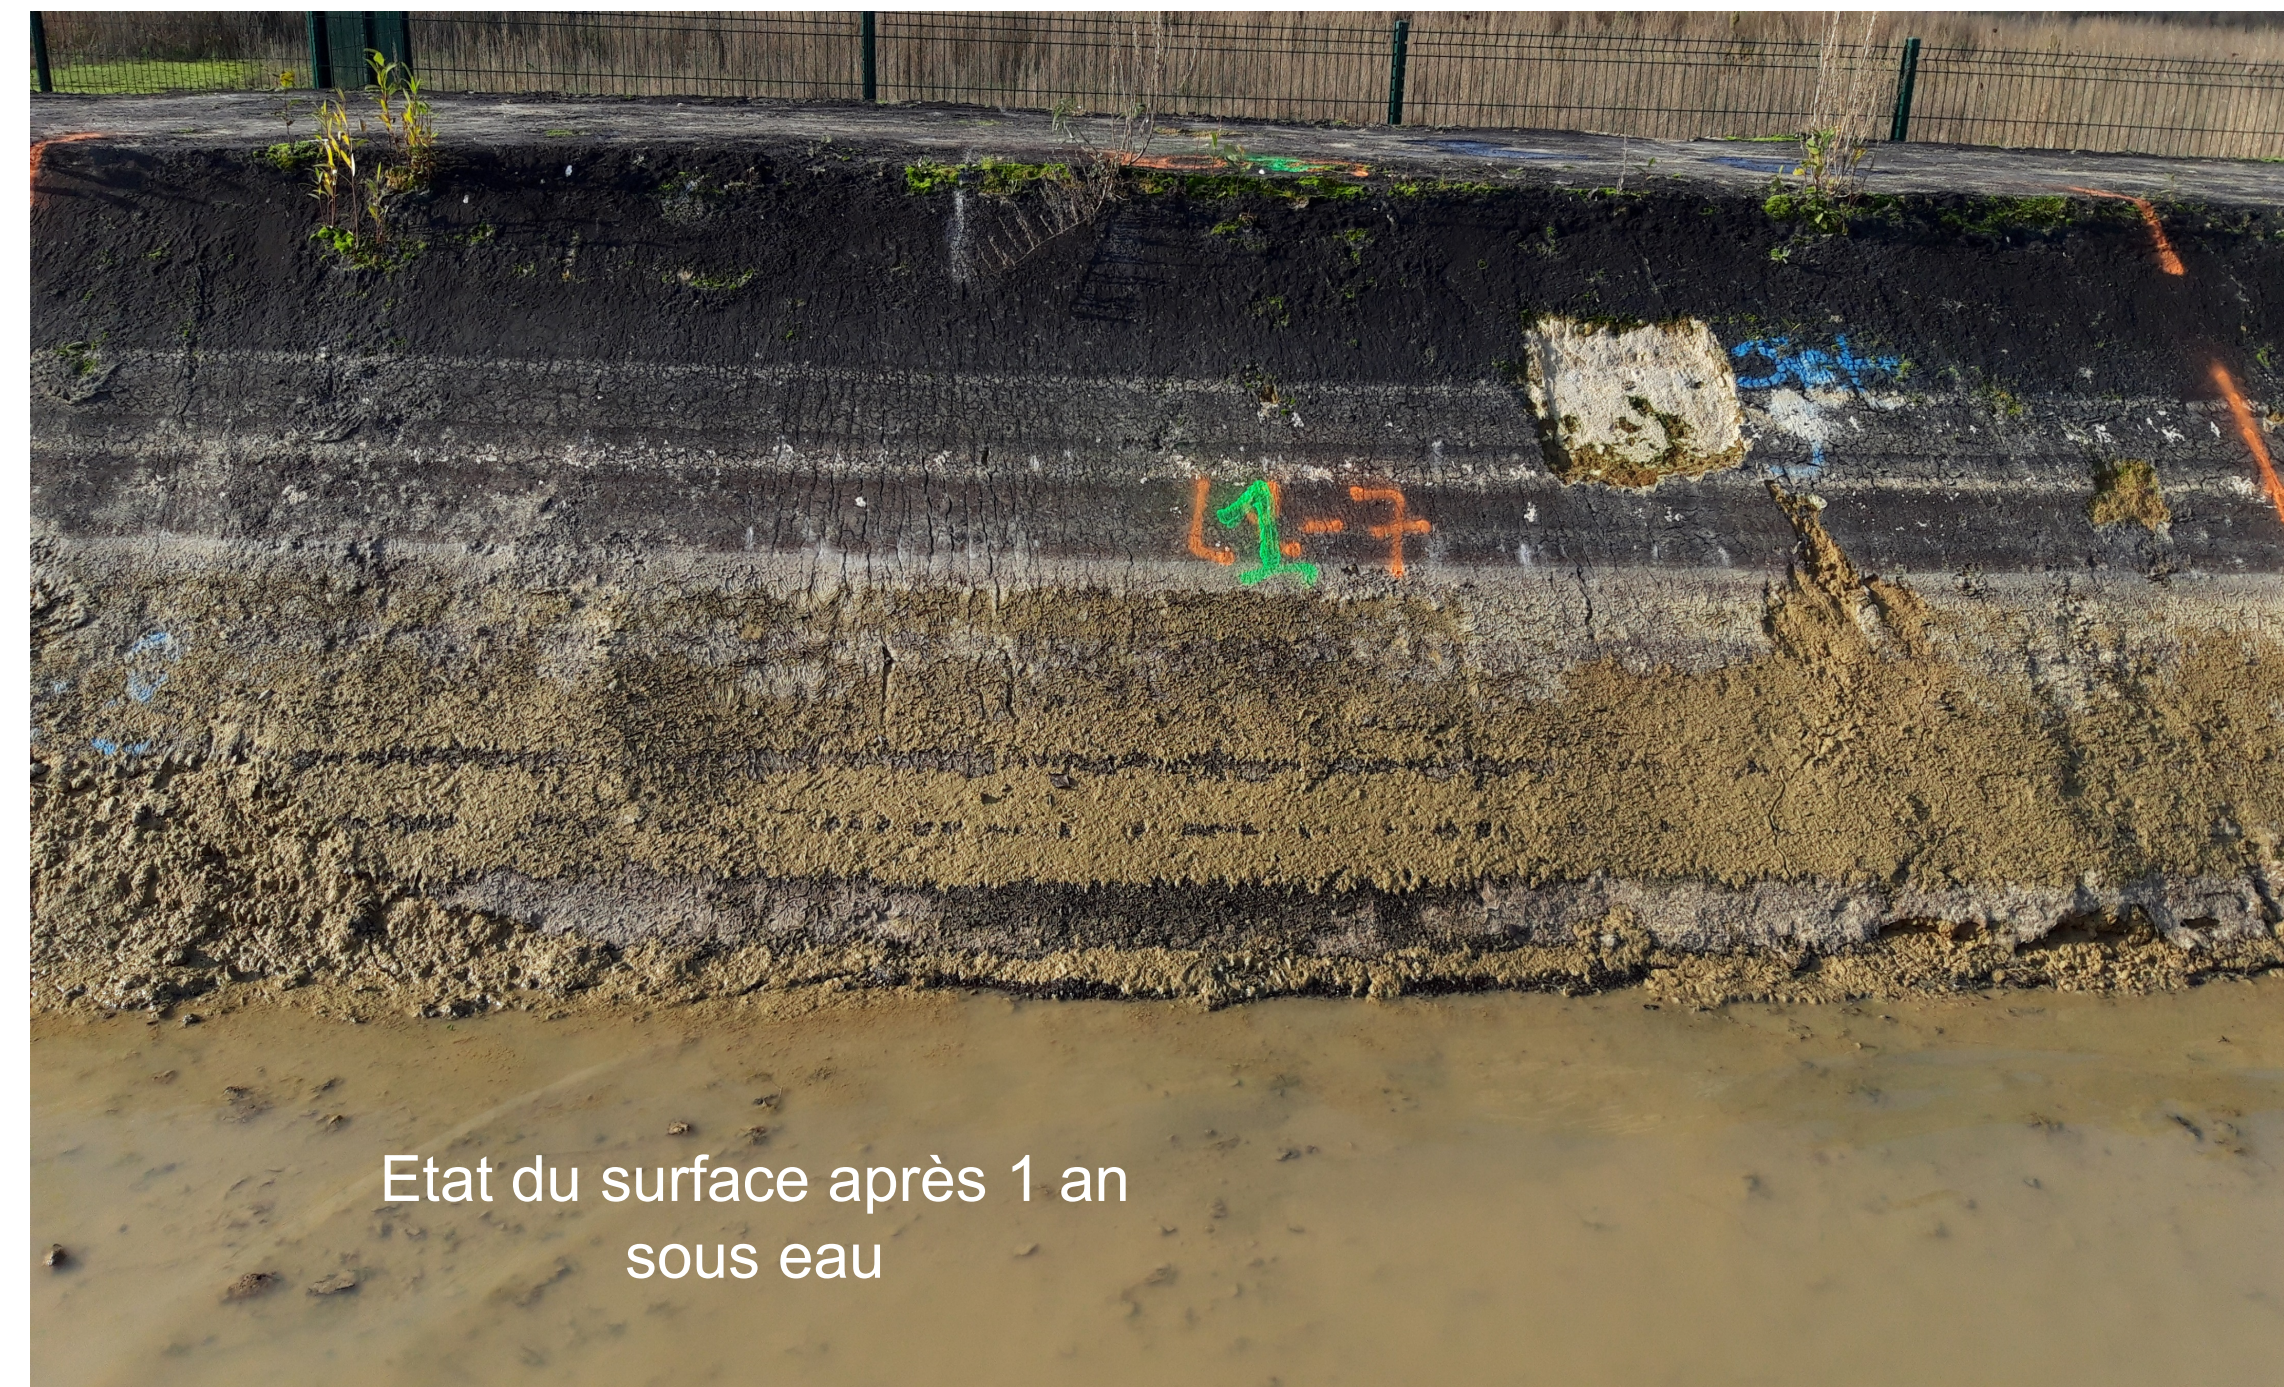
- Décollement du matériau dans certaines zones dans le talus (zones décomprimées par le talutage initial)

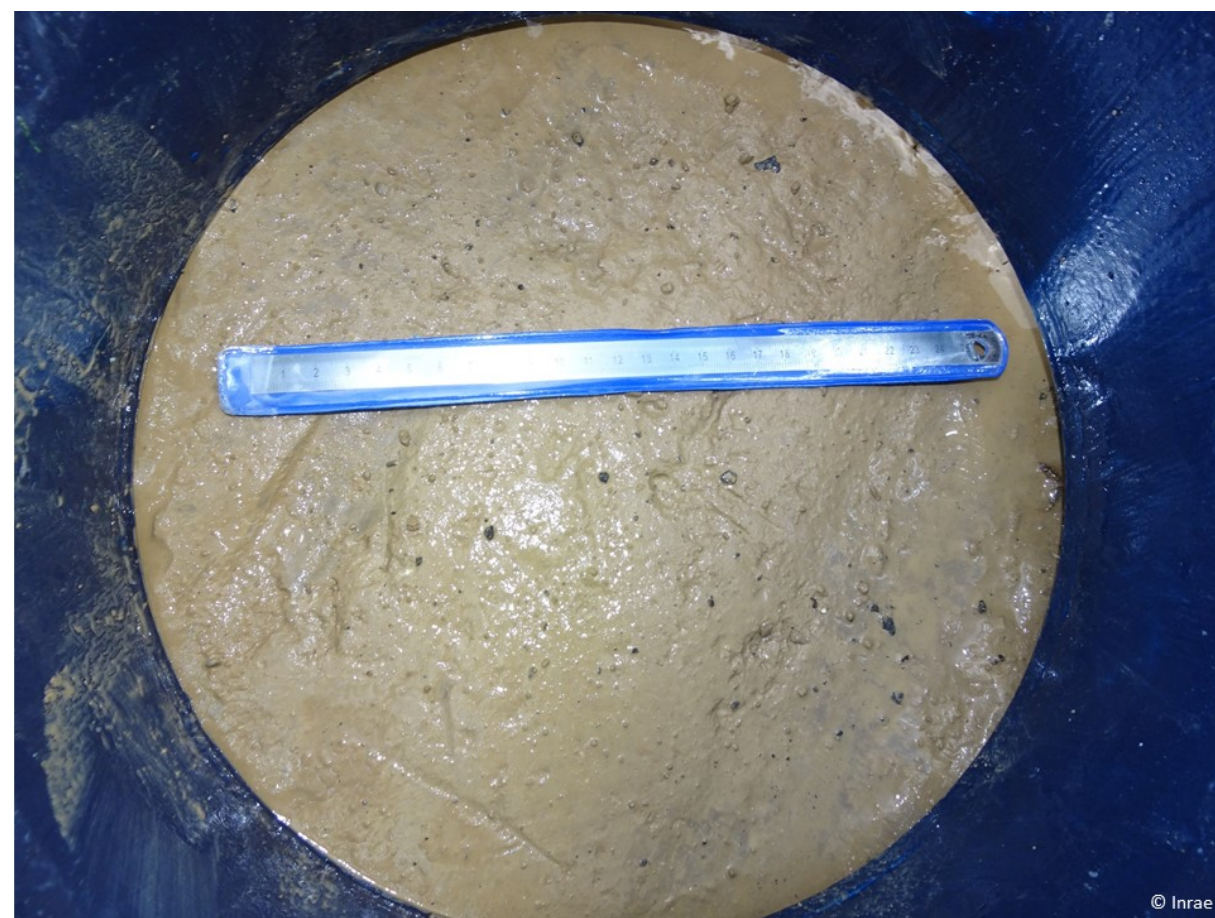
Pas d'érosion au JET : (avec un nouveau dispositif optimisé de l'INREA)

Contrainte critique minimale estimée : 1400 à 2000 Pa (en surface et en profondeur)

Etat de surface après érosion (Limon)

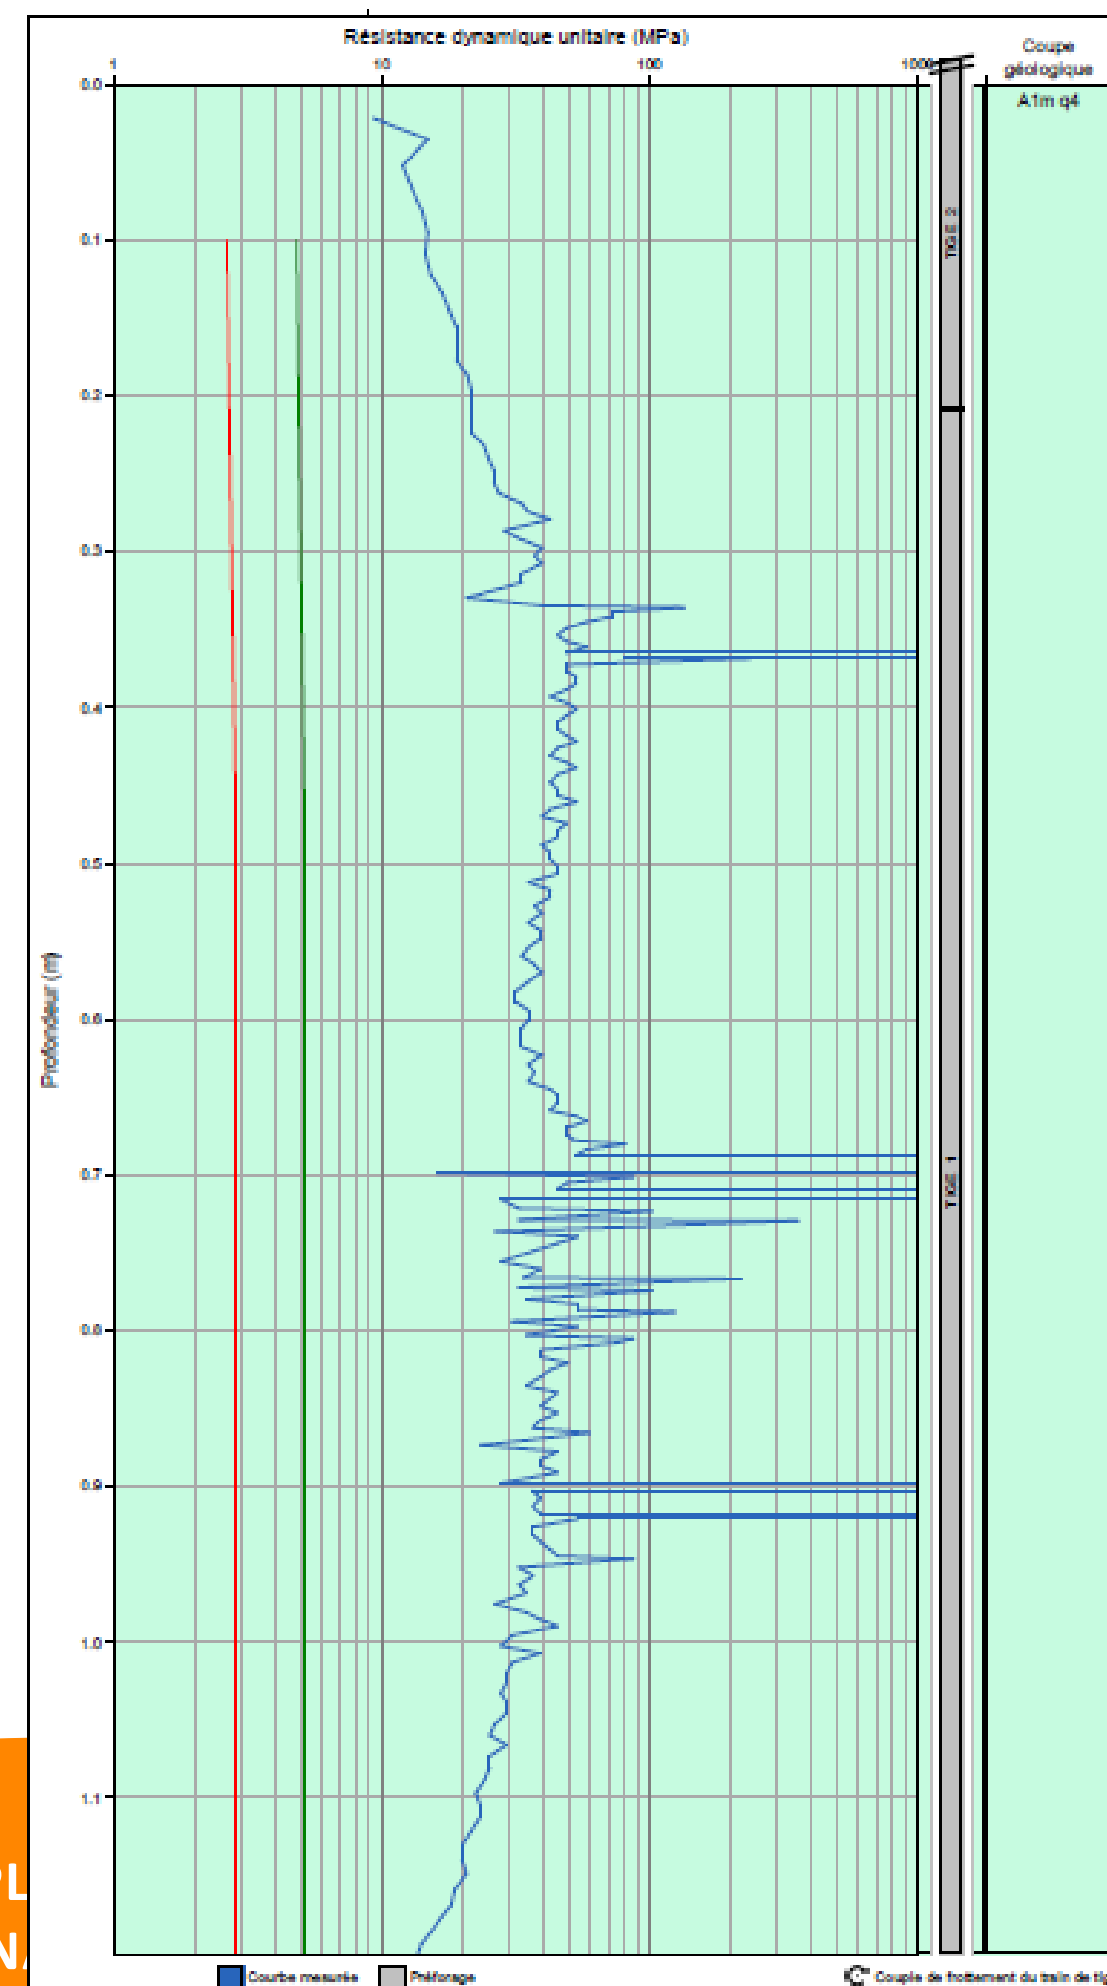
Au niveau de la digue
Après 1 mois de cure
