**LE PROGRESS RECENT DE LA SISMIQUE HAUTE RESOLUTION:
OUTIL COMPLEMENTAIRE EN GENIE CIVIL POUR LA RECONNAISSANCE
DU PROCHE SOUS-SOL**

Bogdan PIWAKOWSKI

*Groupe Acoustique-Electronique, Ecole Centrale de Lille
(IEMN DOAE UMR 9929 CNRS) 59651 Villeneuve d'Ascq, France
bogdan.piwakowski@ec-lille.fr*

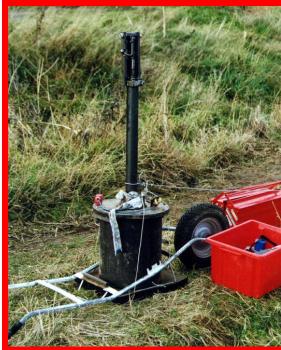
Betsygun Shotgun

Sources

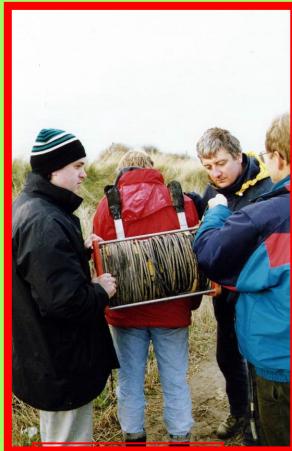
Câble

Acquisition

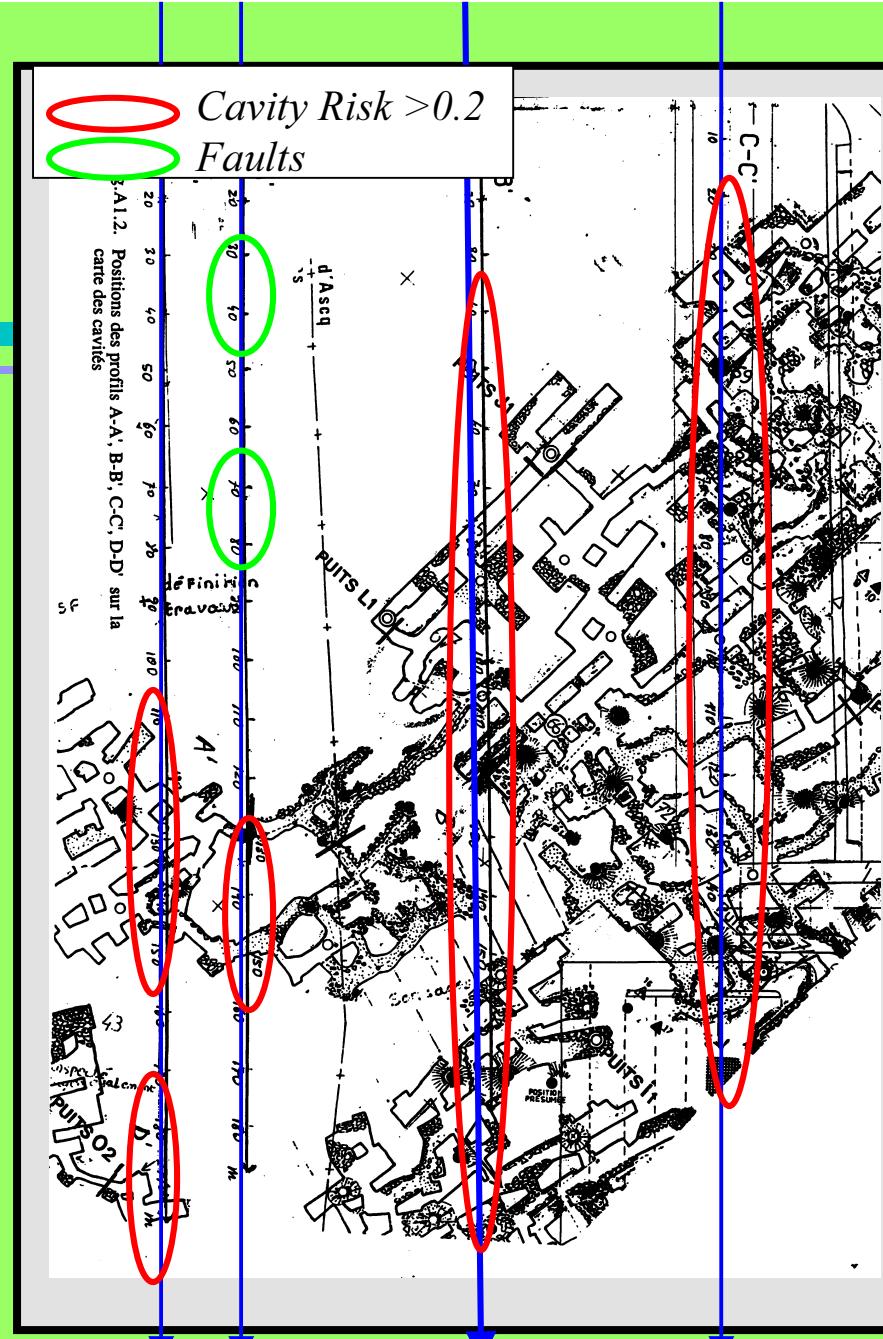
Détection des cavités (3):

Validation by comparison with
the known positions of tunnels

Parameters:

$\Delta CDP = 0.5 \text{ m}$
 $f = 200 \text{ Hz}$
 $\lambda = 6 \text{ m}$
 $\delta = 20 \text{ deg}$

RESULTS

- 100% of tunnels detected

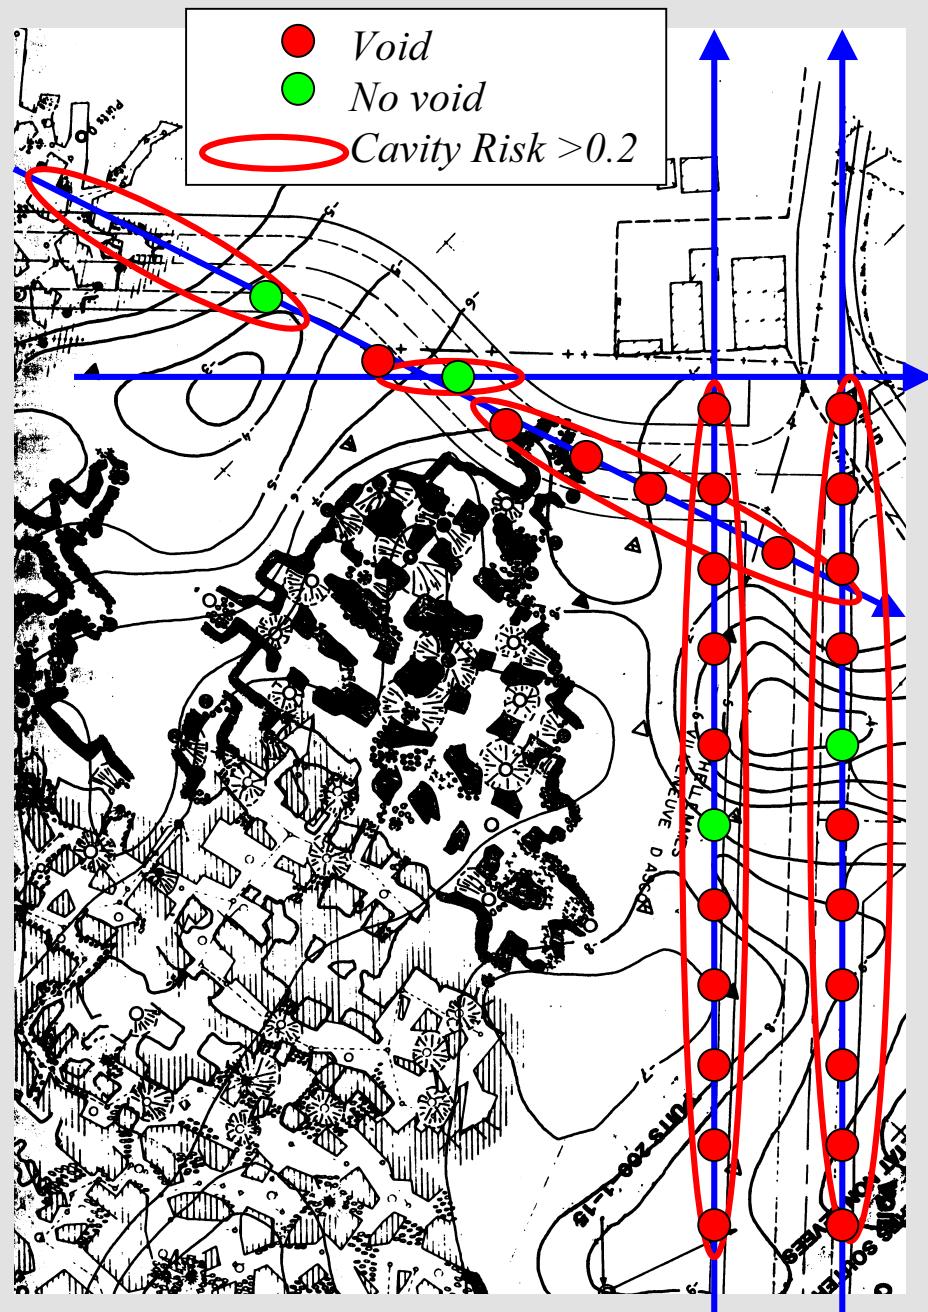
Détection des cavités: Validation par drilling

Parameters:

$\Delta CDP = 0.5 \text{ m}$
 $f = 200 \text{ Hz}$
 $\lambda = 6 \text{ m}$
 $\delta = 20 \text{ deg}$

Validation by drilling

- 80% of detections confirmed
- precision of the depth of void greater than 15%

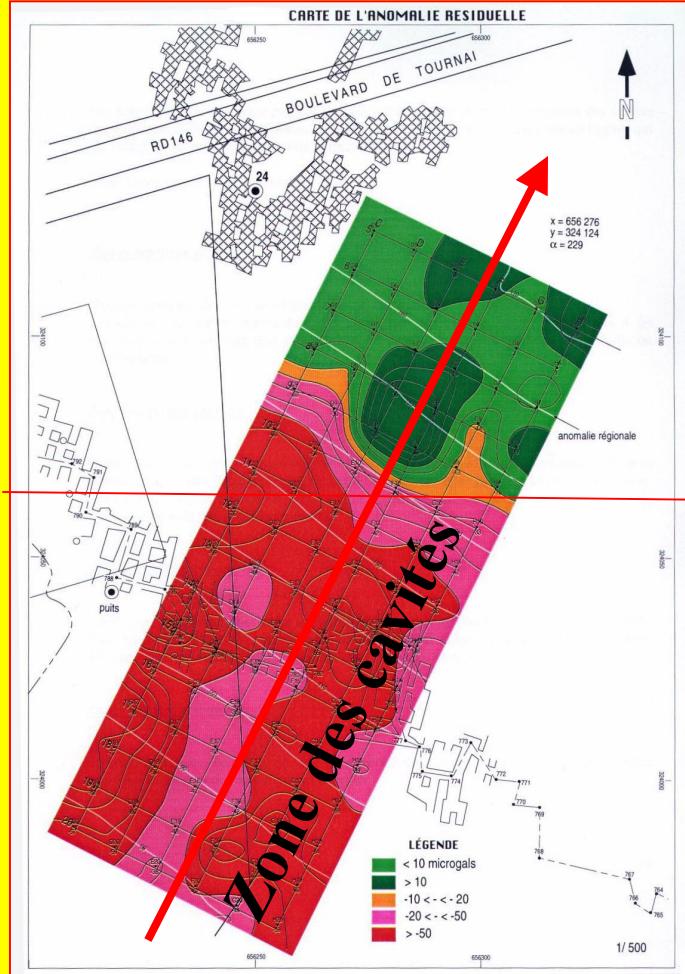
Gravité

Validation de différentes méthodes (2)

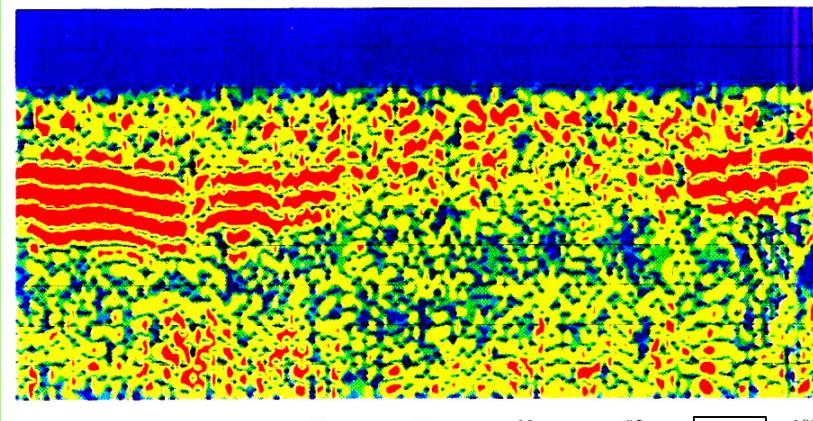
Before filling-in the tunnels

Verification of the filling in of tunnels

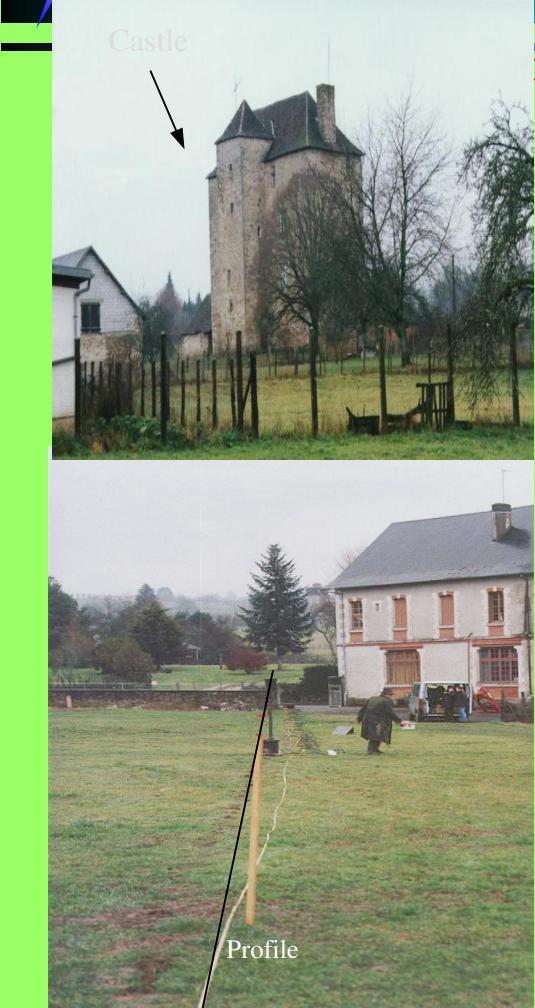
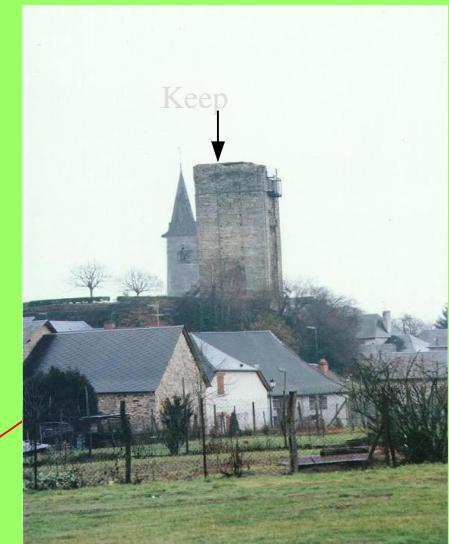
Archaeological research (1)

Objective:

to find the underground tunnel
linking the castle with the keep

(Domain of the use of GPR)

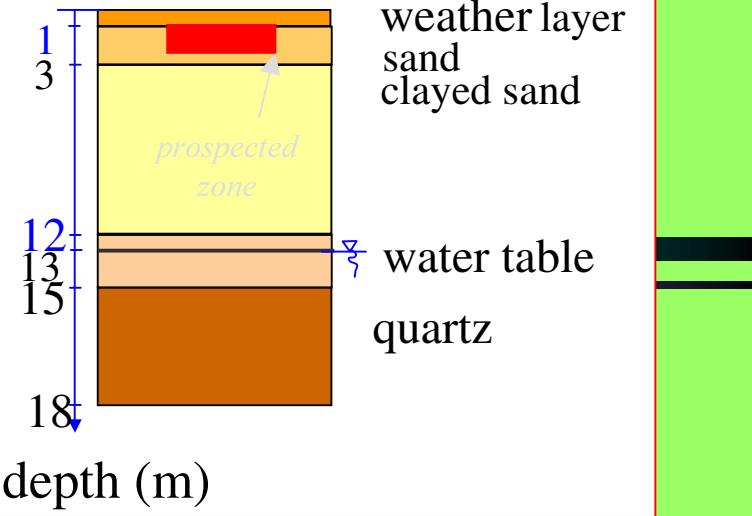
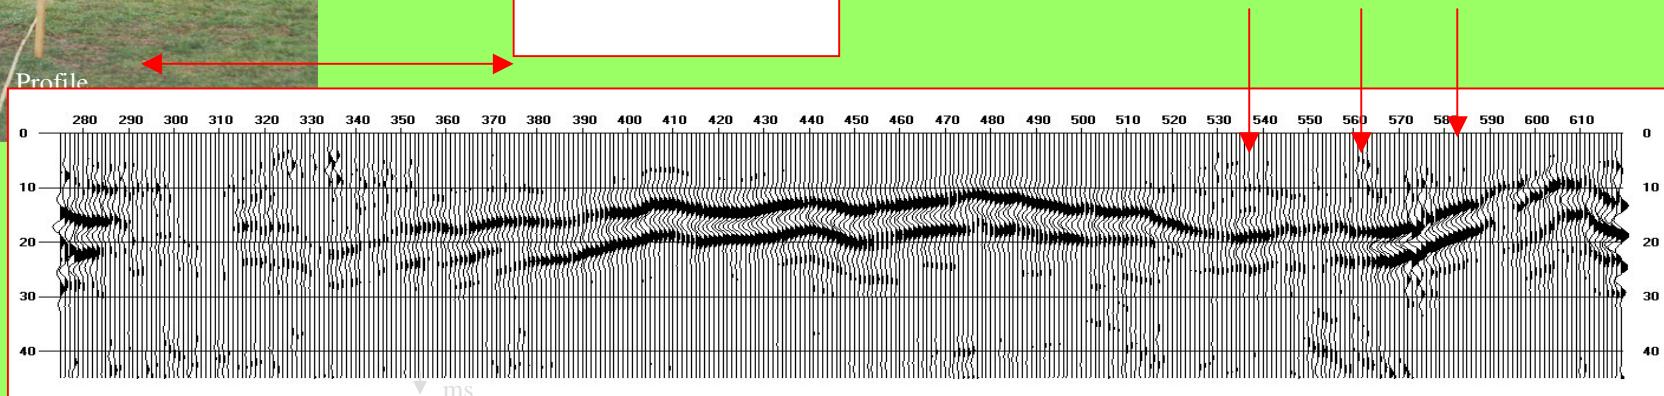
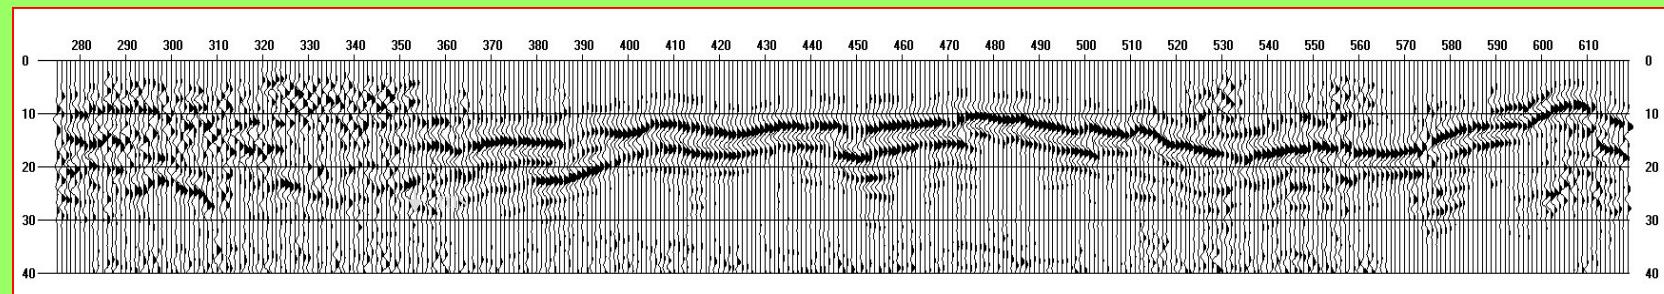
Profile

Parameters:

$\Delta\text{CDP}=0.25 \text{ m}$
 $f=300 \text{ Hz}$
 $\lambda=3 \text{ m}$
 $\delta=18 \text{ de}$

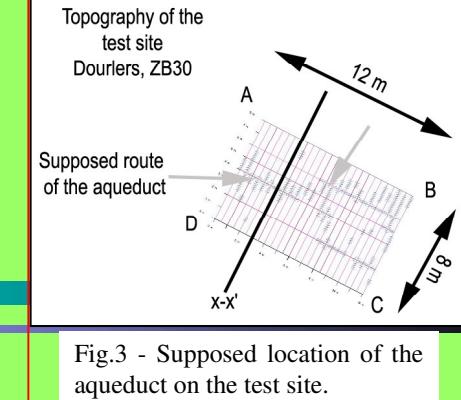
Fig.3 - Supposed location of the aqueduct on the test site.

Archaeological research (2° : Detection of the underground aqueduct (built in 96 A.C.).

Floursies-Bavay aqueduct
Test area 'Dourlers'
'Murs des Sarrazins'
400 MHz Antenna
Profile 6

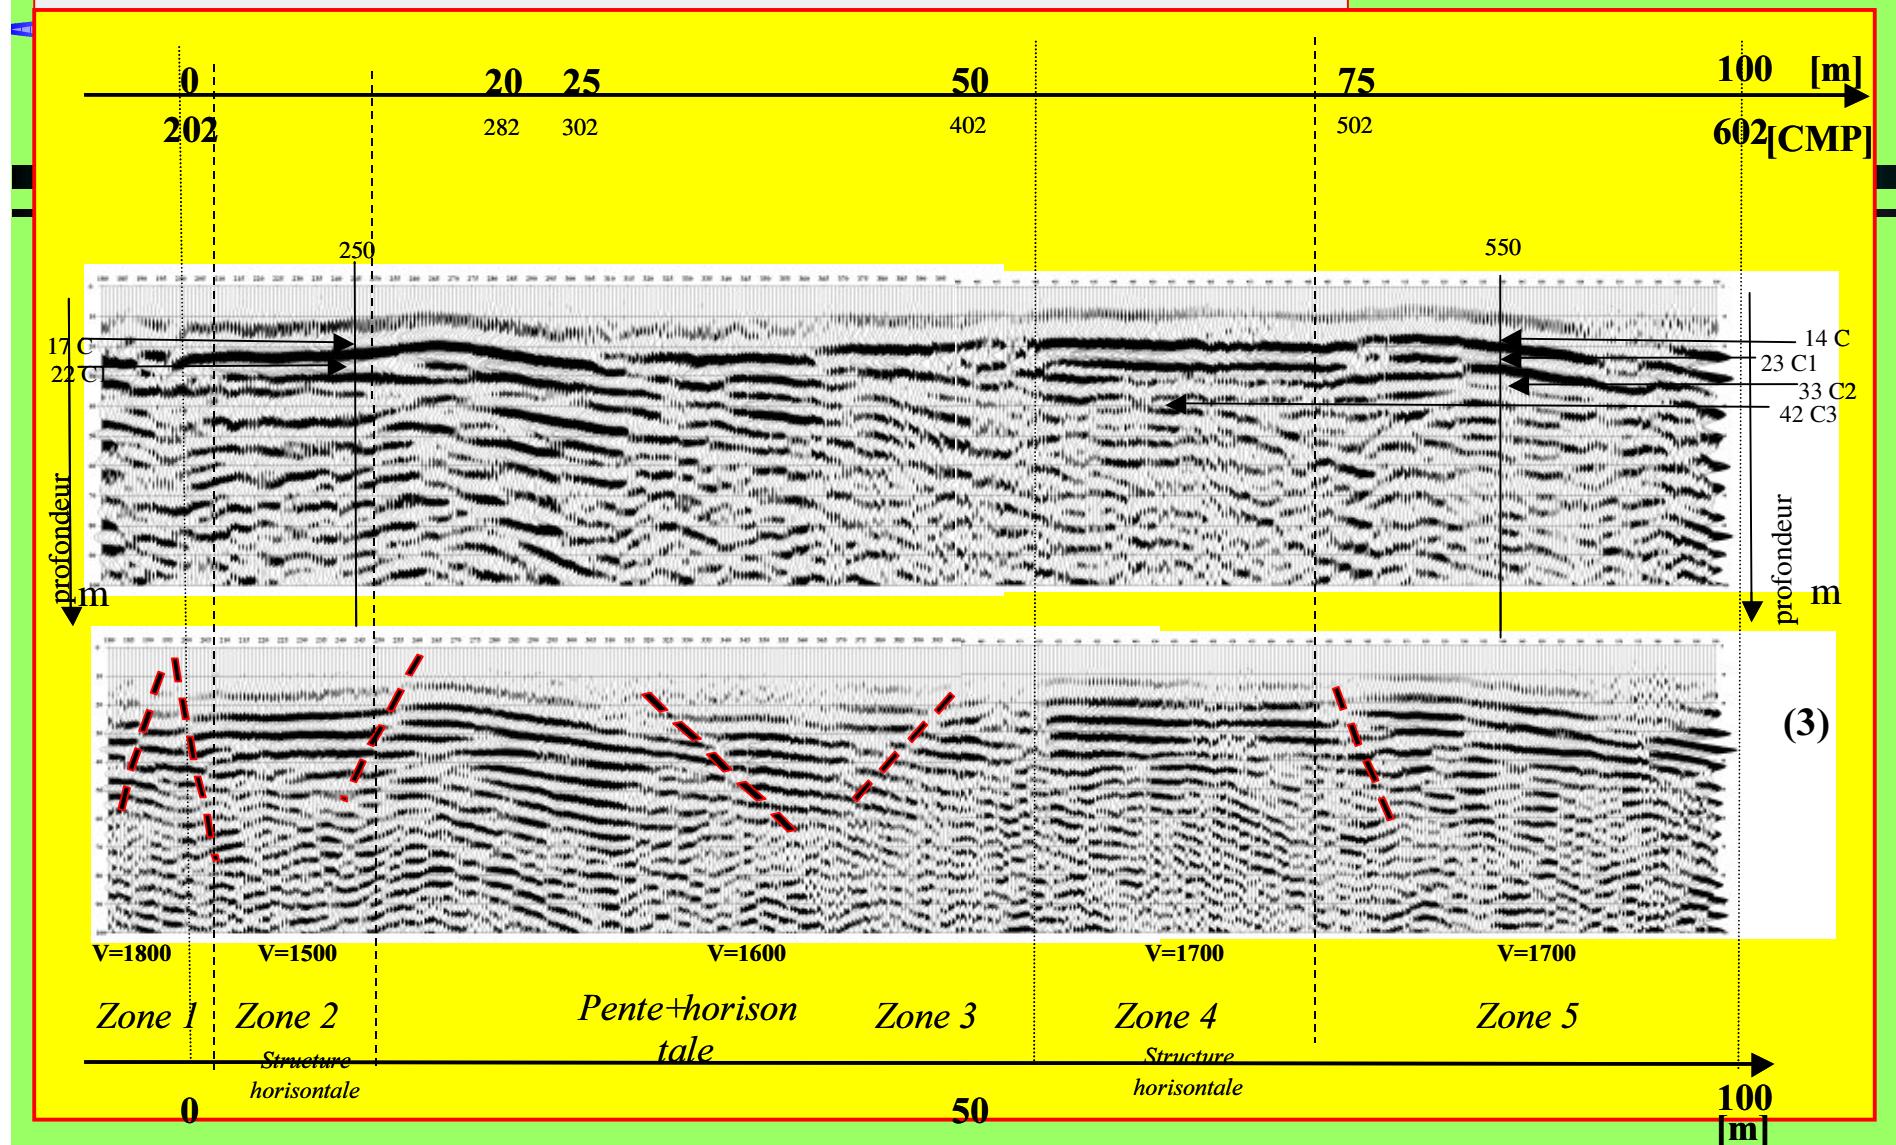
Imagerie des failles de subsurface (2)

profile 1 : profondeurs 14-35 m

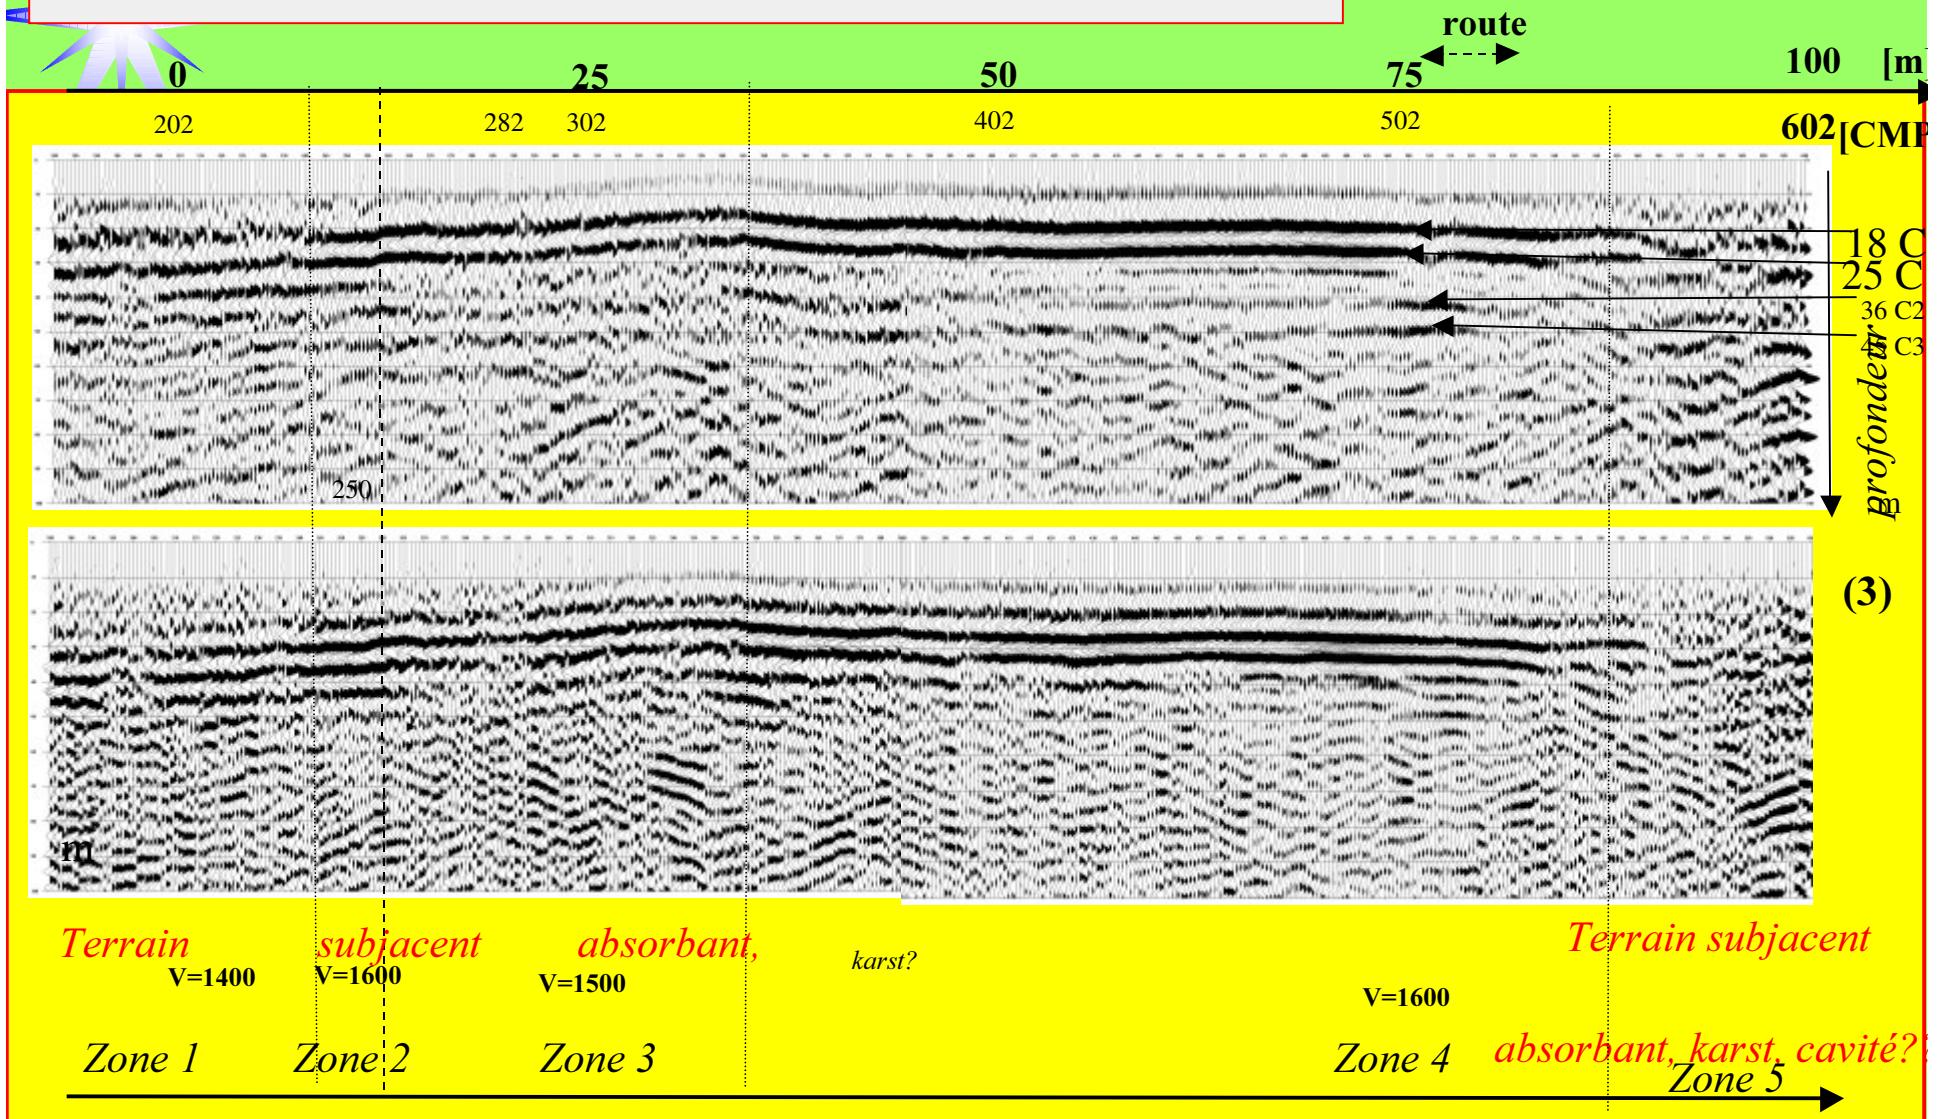
Imagerie des failles de subsurface (3)

Profile 3: profondeurs 14-35 m

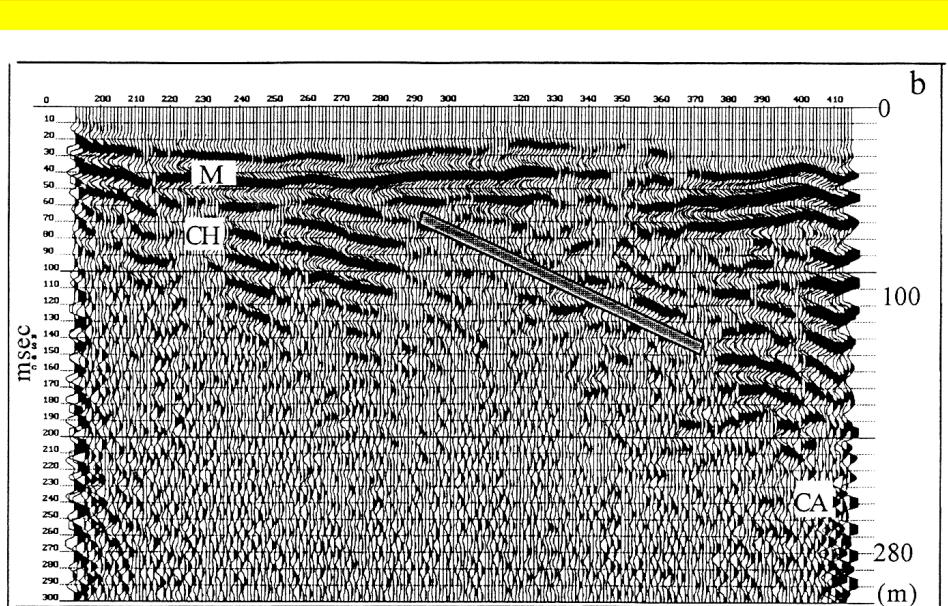
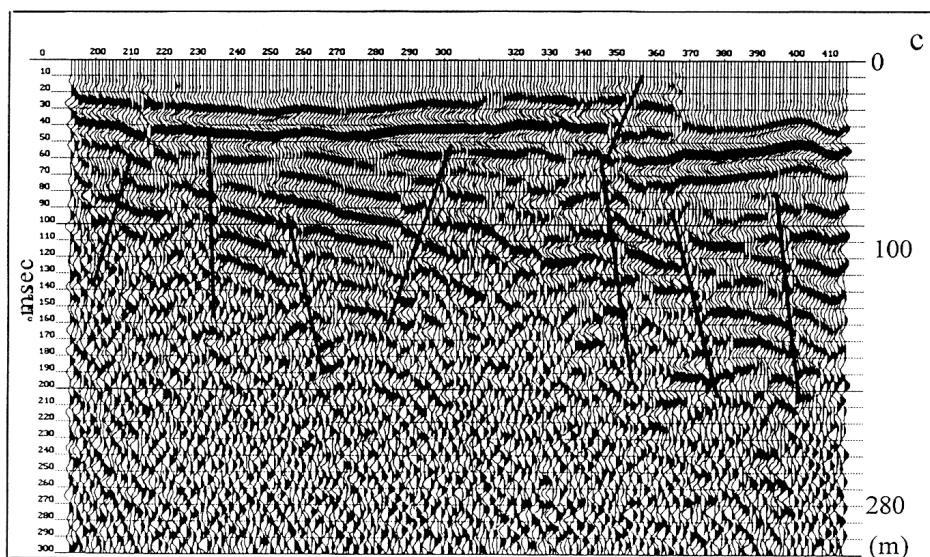
Site minier (1)

- Image de l'ancienne mine de charbon (profondeur de 30 à 120 m)
- Effondrement?
- Failles

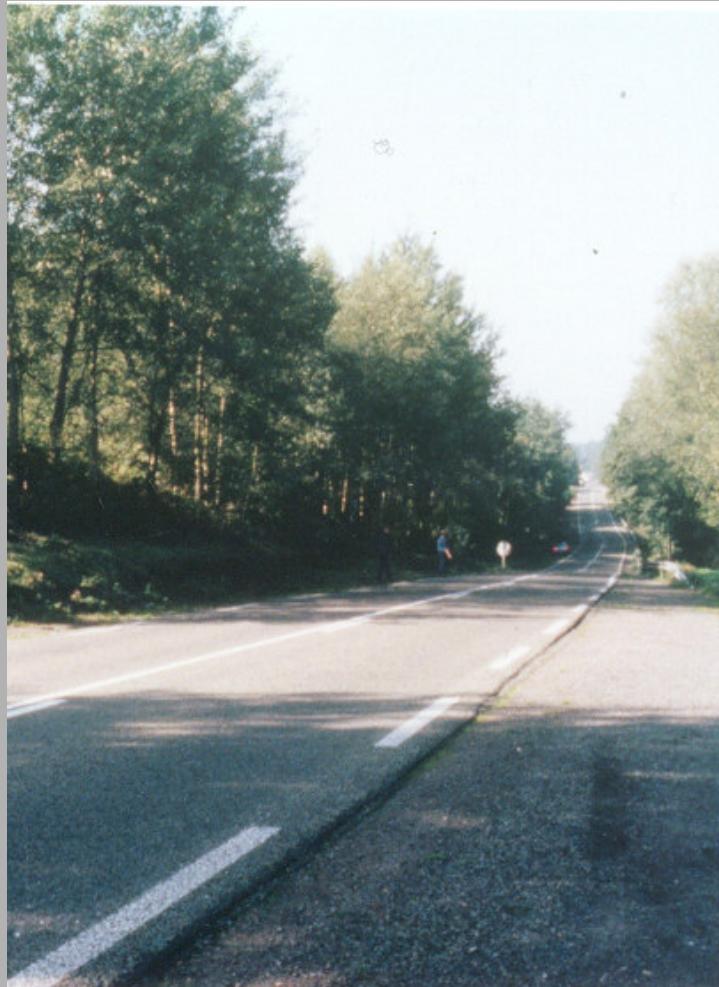
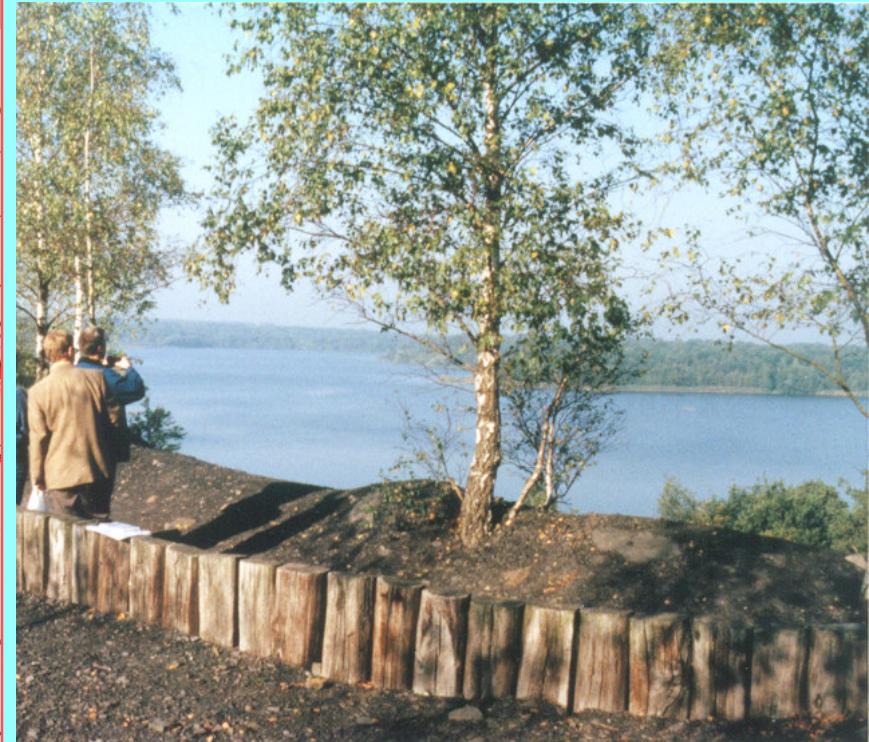
Site minier (2)

Effondrements de surface

Objective of study:

Verify how HRS may help in:

→ Surface of the lake has increased three times during last 80 years
