APPROCHE OPERATIONNELLE DES RISQUES CAVITE LGV EST EUROPEENNE

LES ETUDES AMONT

Démarche Cavité en Phase Études

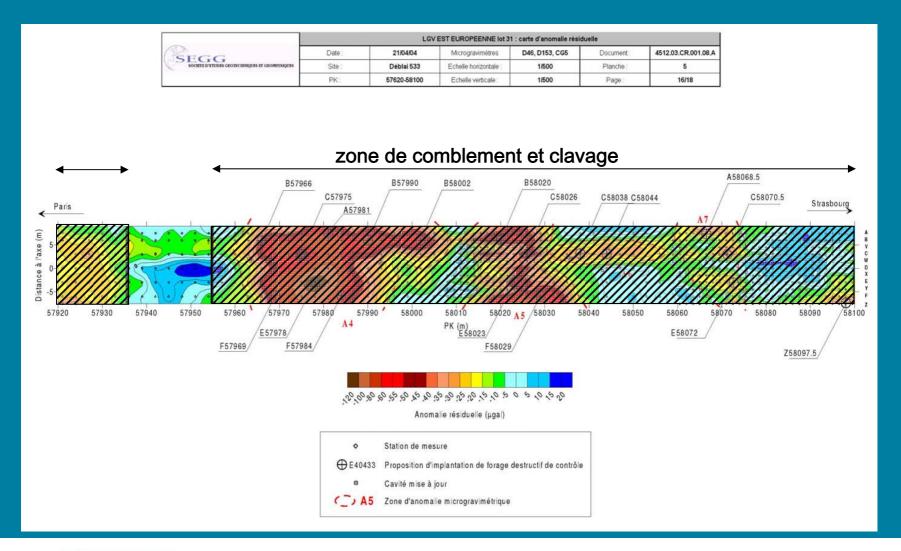
Micro gravimétrie : carte d'anomalies résiduelles

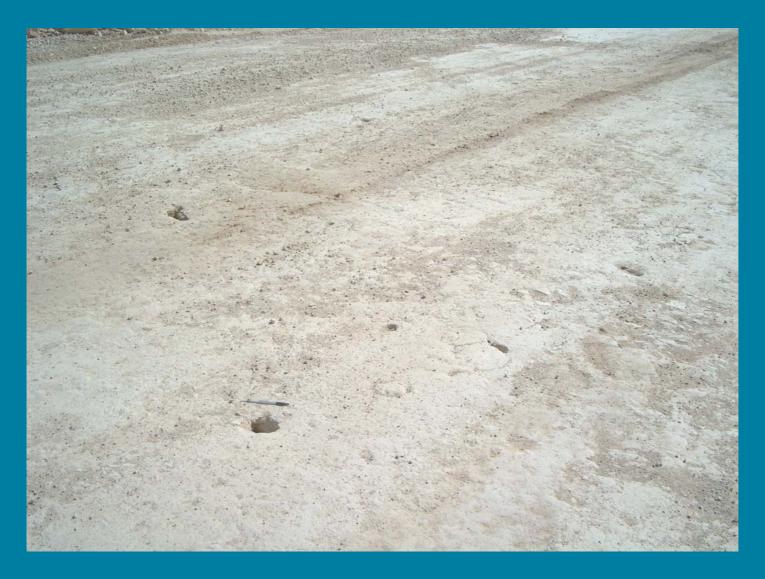
DBT 525 : les Calcaires à Astartes

Des petits trous...

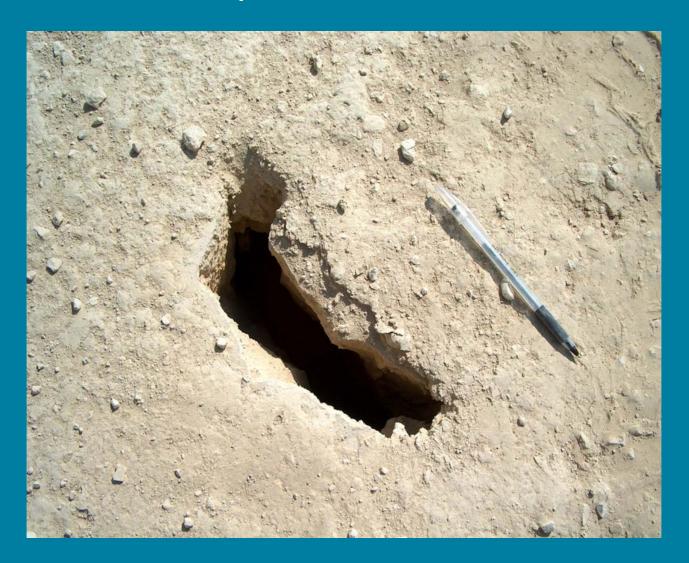
Calcaires à Astartes des petits trous...

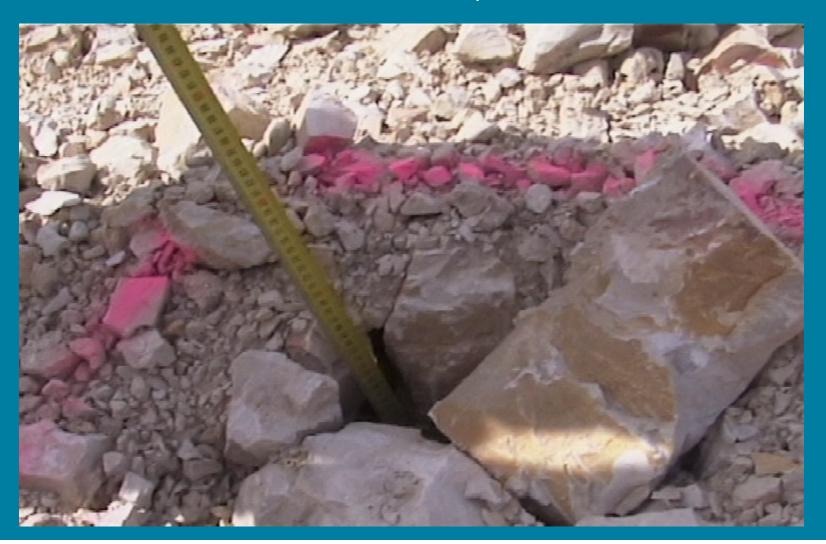
DBT 525 : les Calcaires à Astartes encore des petits trous ...

diamètre des cavités 20 cm maximum, profondeur maximum 1,10 m

- ➤ Radar géologique et EM 34 du PK 219+332 à 219+872 (juin 2004)
- ▶57 forages de contrôle des anomalies géophysiques (juillet 2004)
- Les investigations géophysiques et forages de contrôle ont mis en évidence deux zones très fracturés
- ➤ au vu des sondages destructifs : PK 219+362 à 219+387 et PK 219+642 à 219+662.
- ▶Déstructuration de l'arase sur 1m.
- ➤ Mise en place d'une géomembrane du PK 219+352 au P 219+712

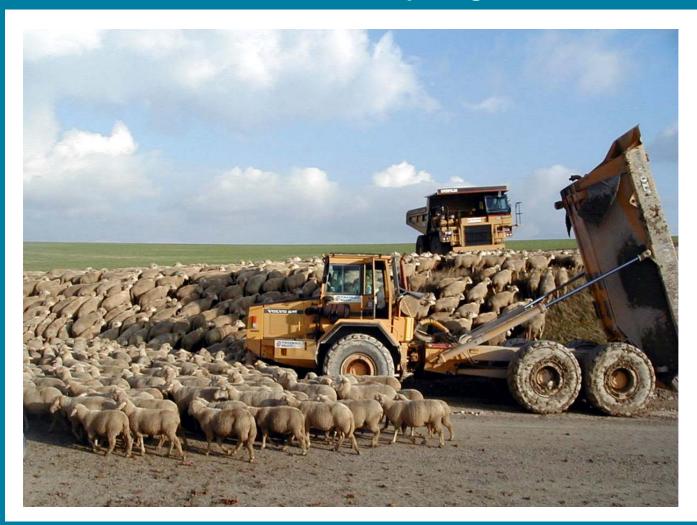
Une nouvelle technique : utilisation des pieds de mouton pour compactage

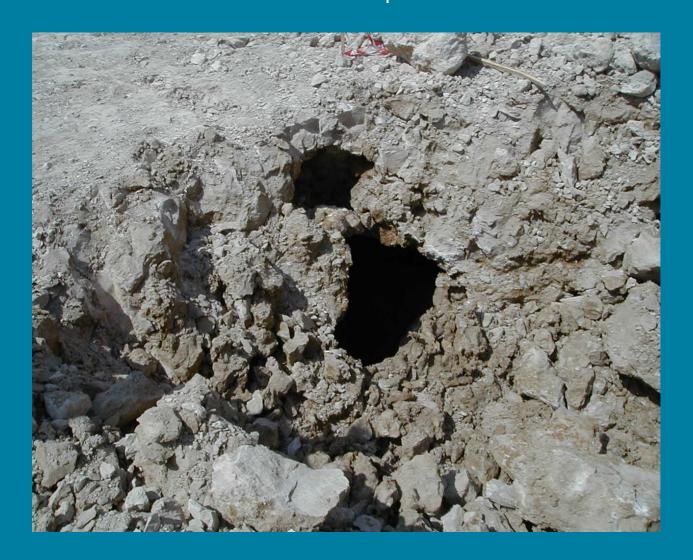
Lot 31 DBT 504-Photo n°1 : prise par la MOE après le premier coup de pelle mécanique.

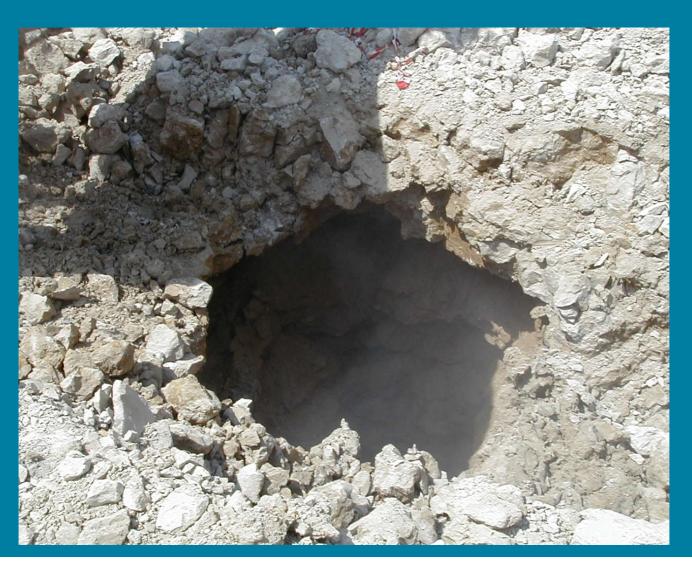
Lot 31 DBT 504 –Calcaires à débris

Photo n°2: à l'avancement du terrassement.

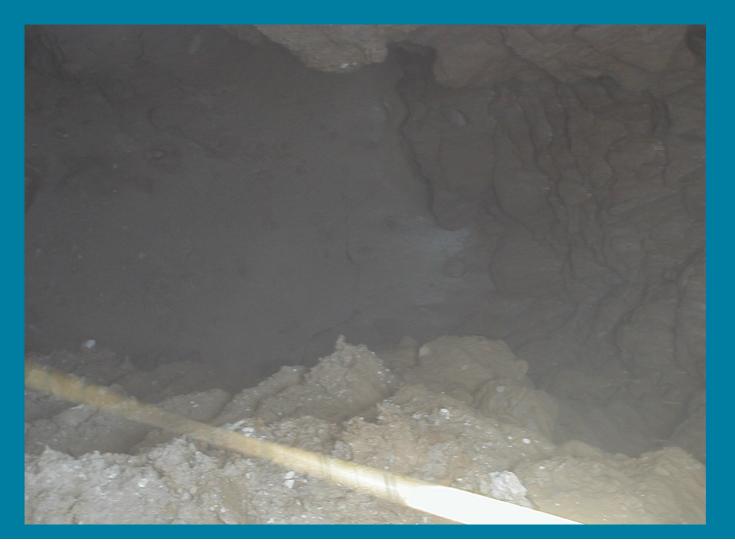
Lot 31 DBT 504

Photo n°4 : vue du fond de la cavité (dimensions 2,10 m x 3,50 m x 7,10 m de hauteur)

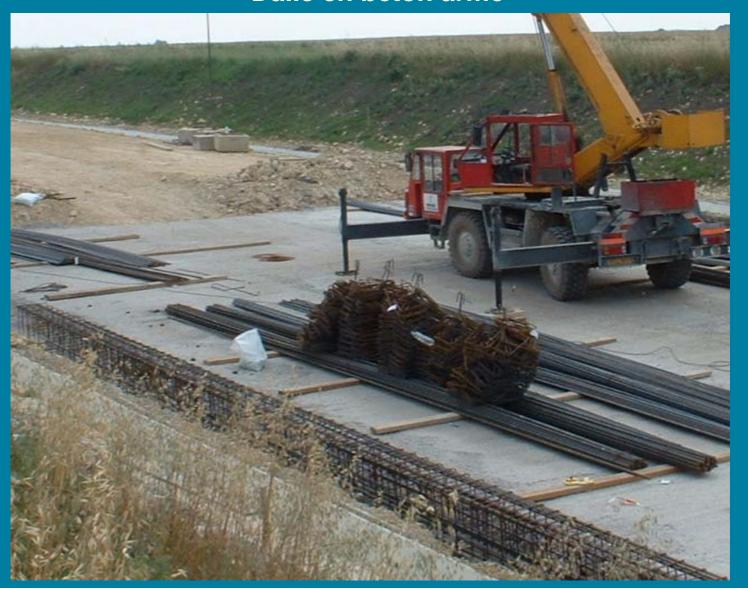
Lot 31 DBT 504 Dalle en béton armé

Dalle en béton armée du PK42+128 à 42+170.
