## Mise aux normes de la STEP de Vongy (74)

Construction d'un bassin d'orage en site sensible

## Mise aux normes de la station d'épuration de Thonon (74), site de Vongy Réalisation du bassin de Morcy

## Les caractéristiques de l'ouvrage

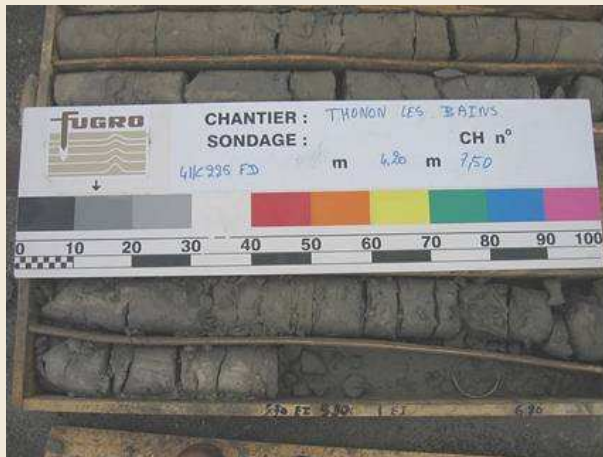
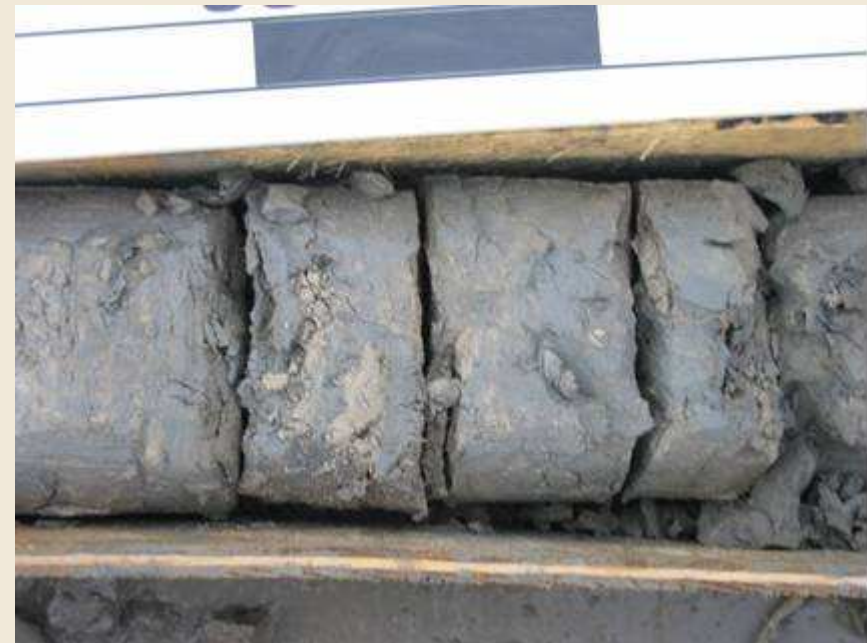
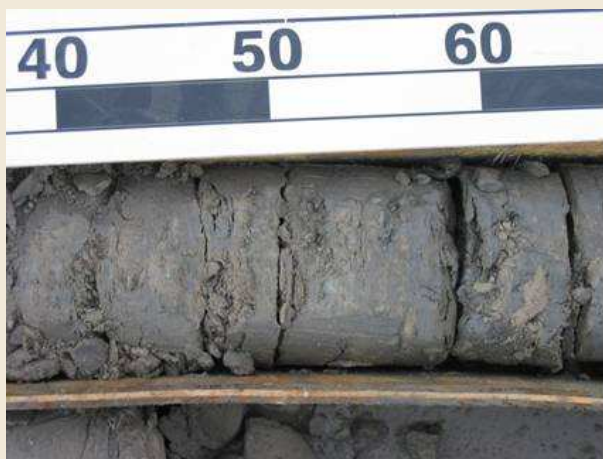
## Extraits du carottage FC1

Carottage de -4.20 m à -7.50 m

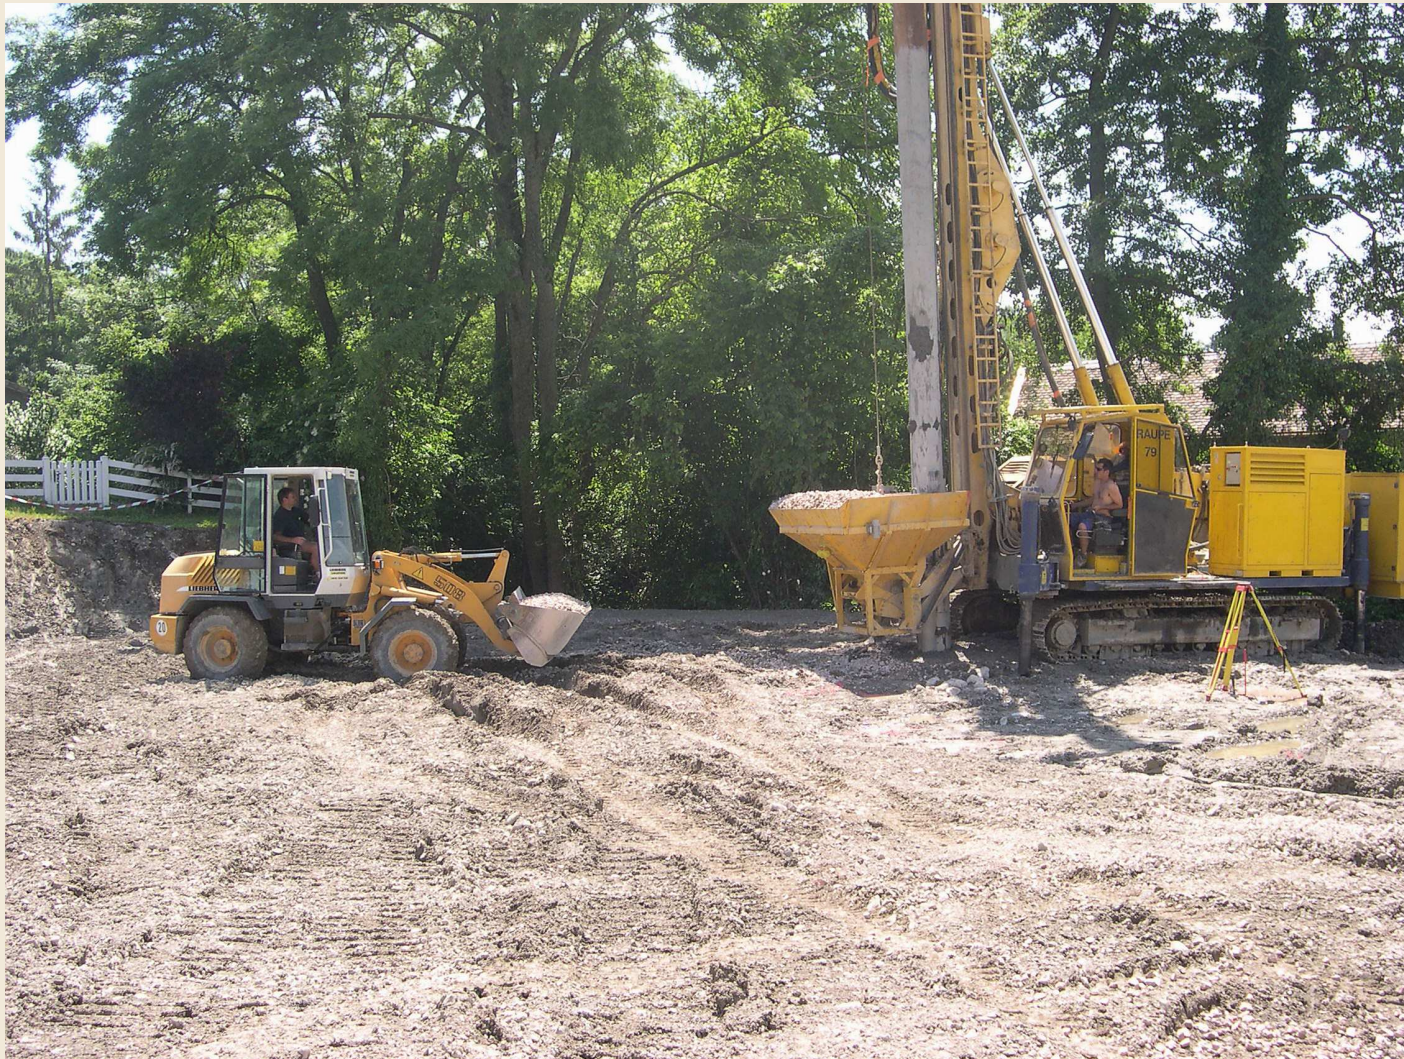
## Réalisation des colonnes ballastées depuis le pré-terrassement

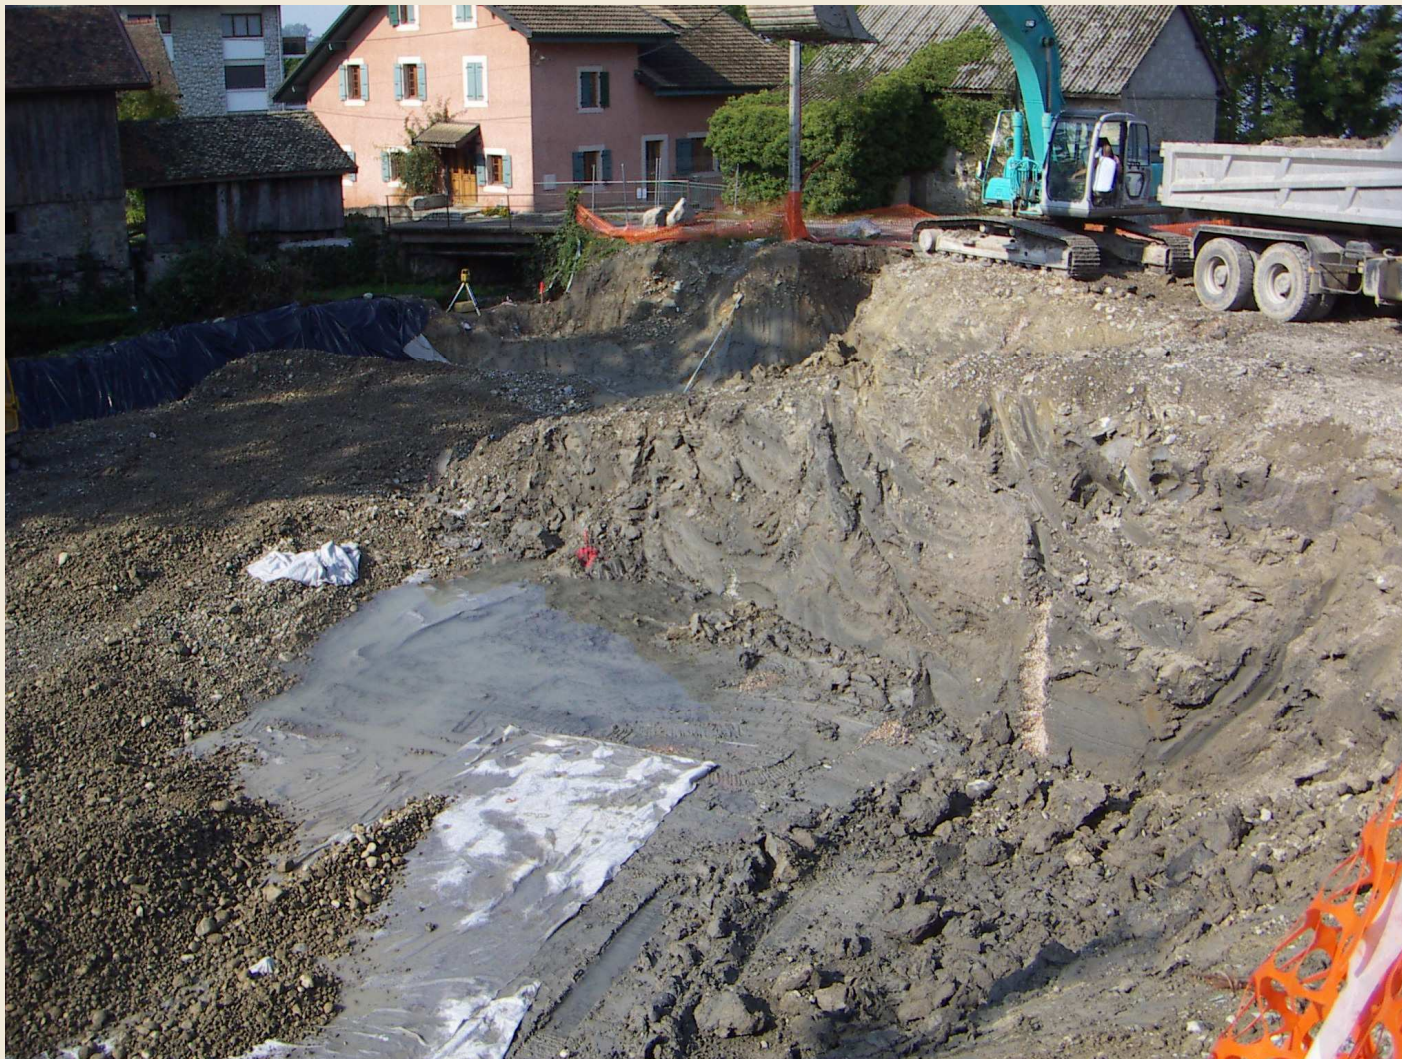
## Terrassement du bassin après réalisation des colonnes

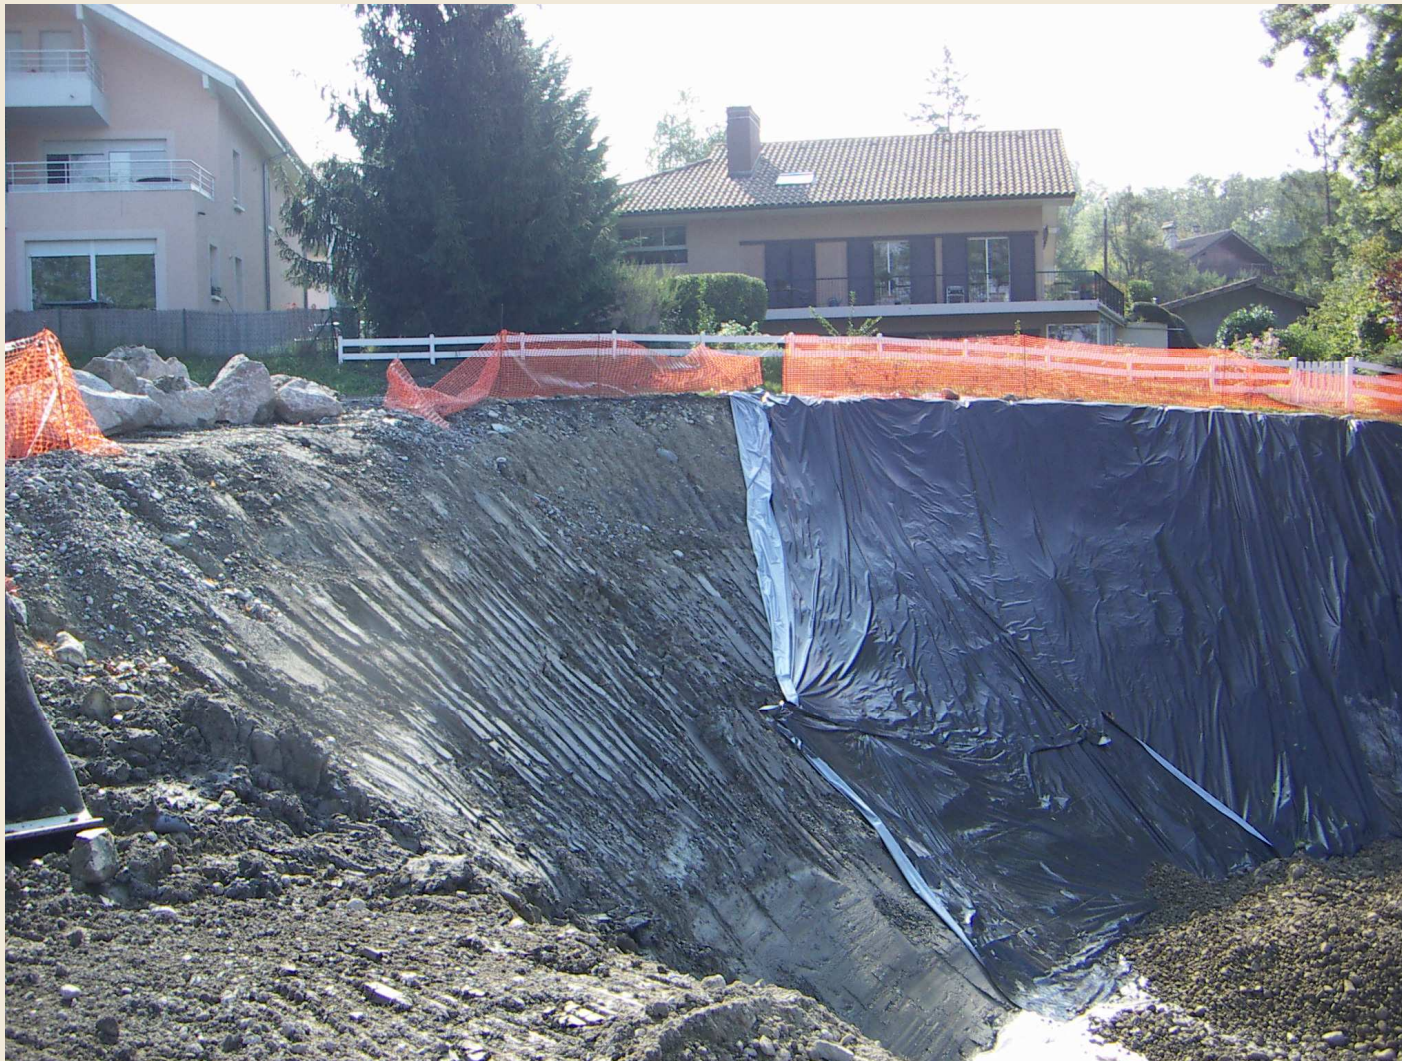
## Terrassement du bassin après réalisation des colonnes ballastées

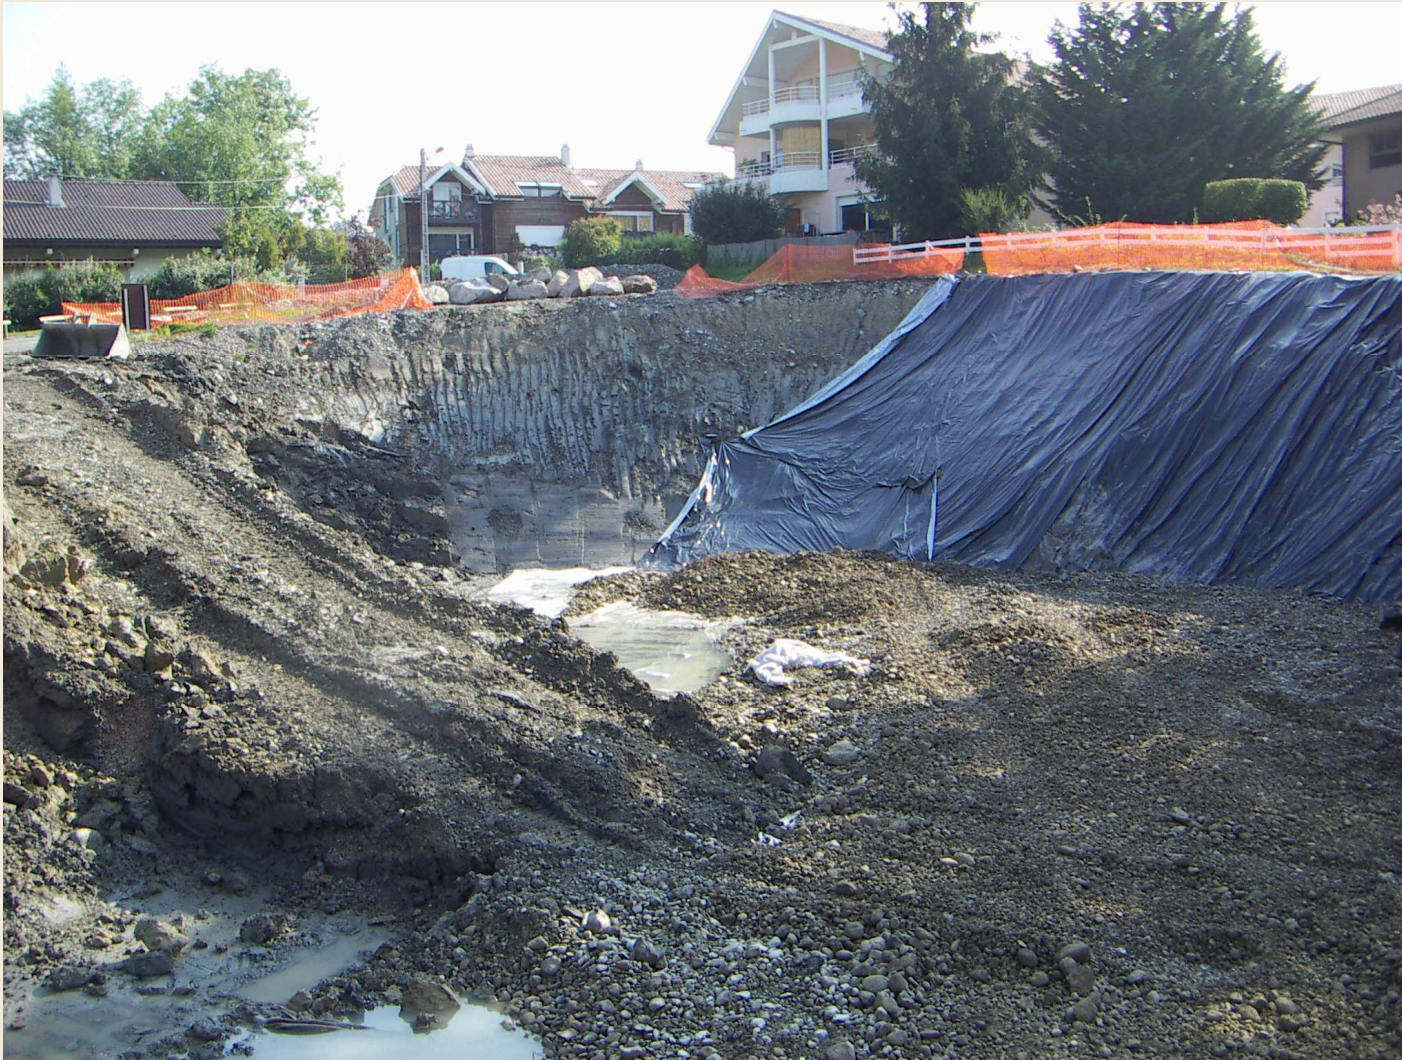
## Terrassement du bassin après réalisation des colonnes ballastées
