# Remblais en zones humides et/ou inondables

## Conséquences de l'inondation du remblai du CER Rouen

*Valéry Ferber*

LCPC

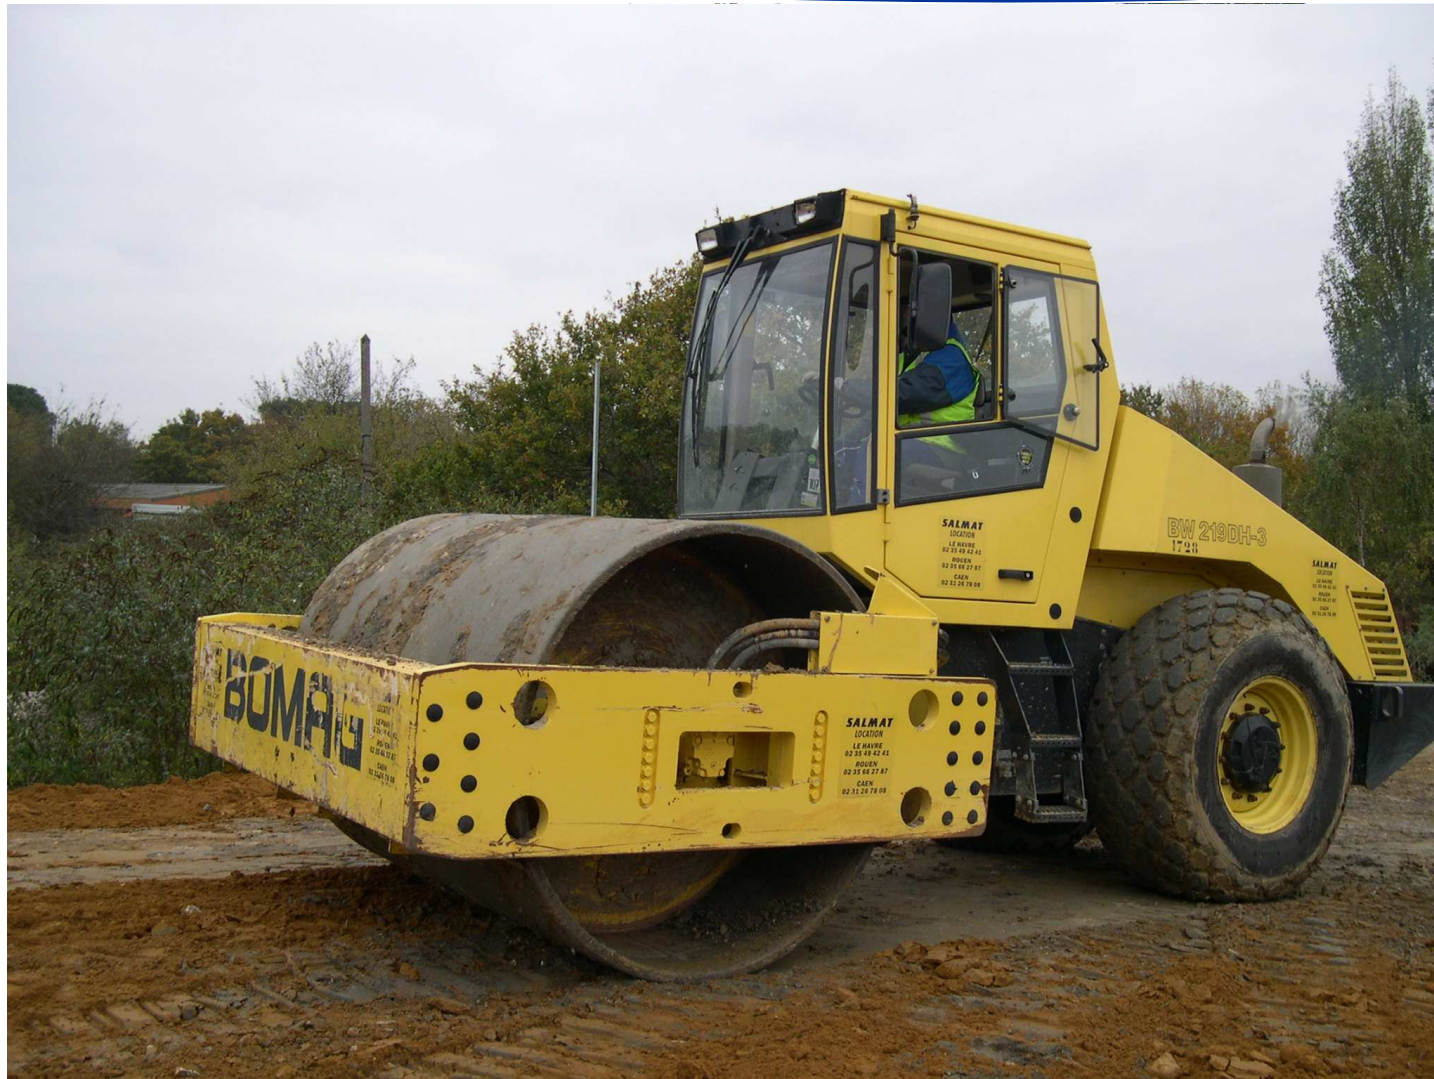
# Construction

- Limon A28

- $I_p \sim 12,1$
- $C_{80\mu m} \sim 97 \%$
- $W_{OPN} \sim 14,5 \%$  -  $\rho_{d,OPN} \sim 1,85 \text{ g/cm}^3$

- Limon sableux SNEC

- $I_p = 8,6$
- $C_{80\mu m} \sim 40 \%$
- $W_{OPN} \sim 12,5 \%$  -  $\rho_{d,OPN} \sim 1,92 \text{ g/cm}^3$

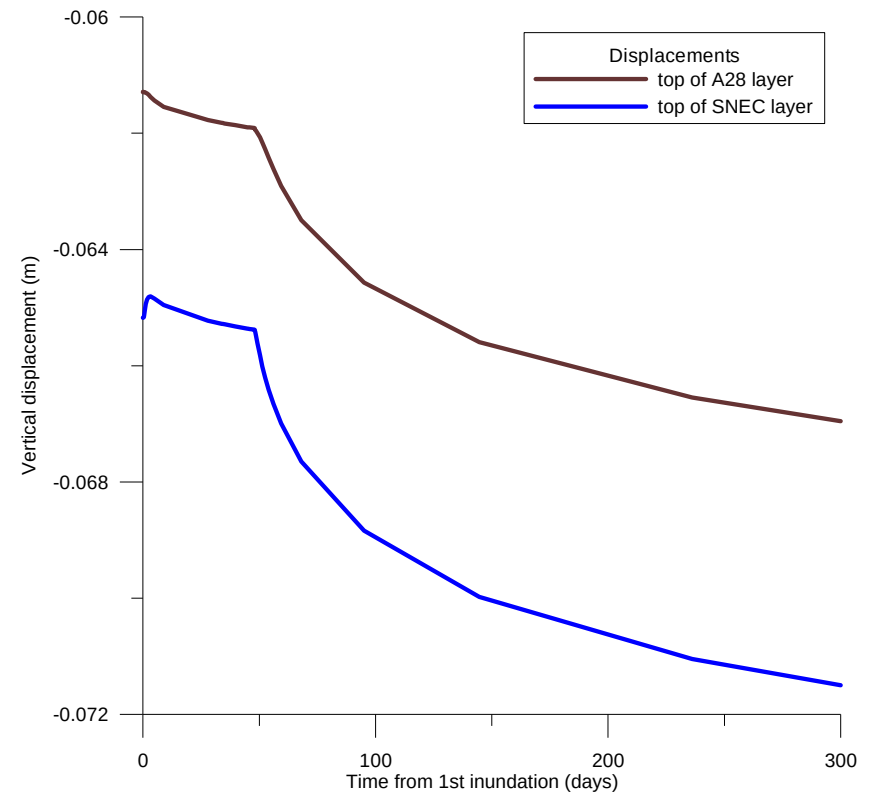
*Evolution des déplacements verticaux*
