Ingénierie SNCF

Confortement des OT par clouage vertical sur le réseau ferré national

Clouage d'un remblai par pieux verticaux

- + Remblai sur versant instable km 203, à proximité de LISIEUX dit
remblai des BAS

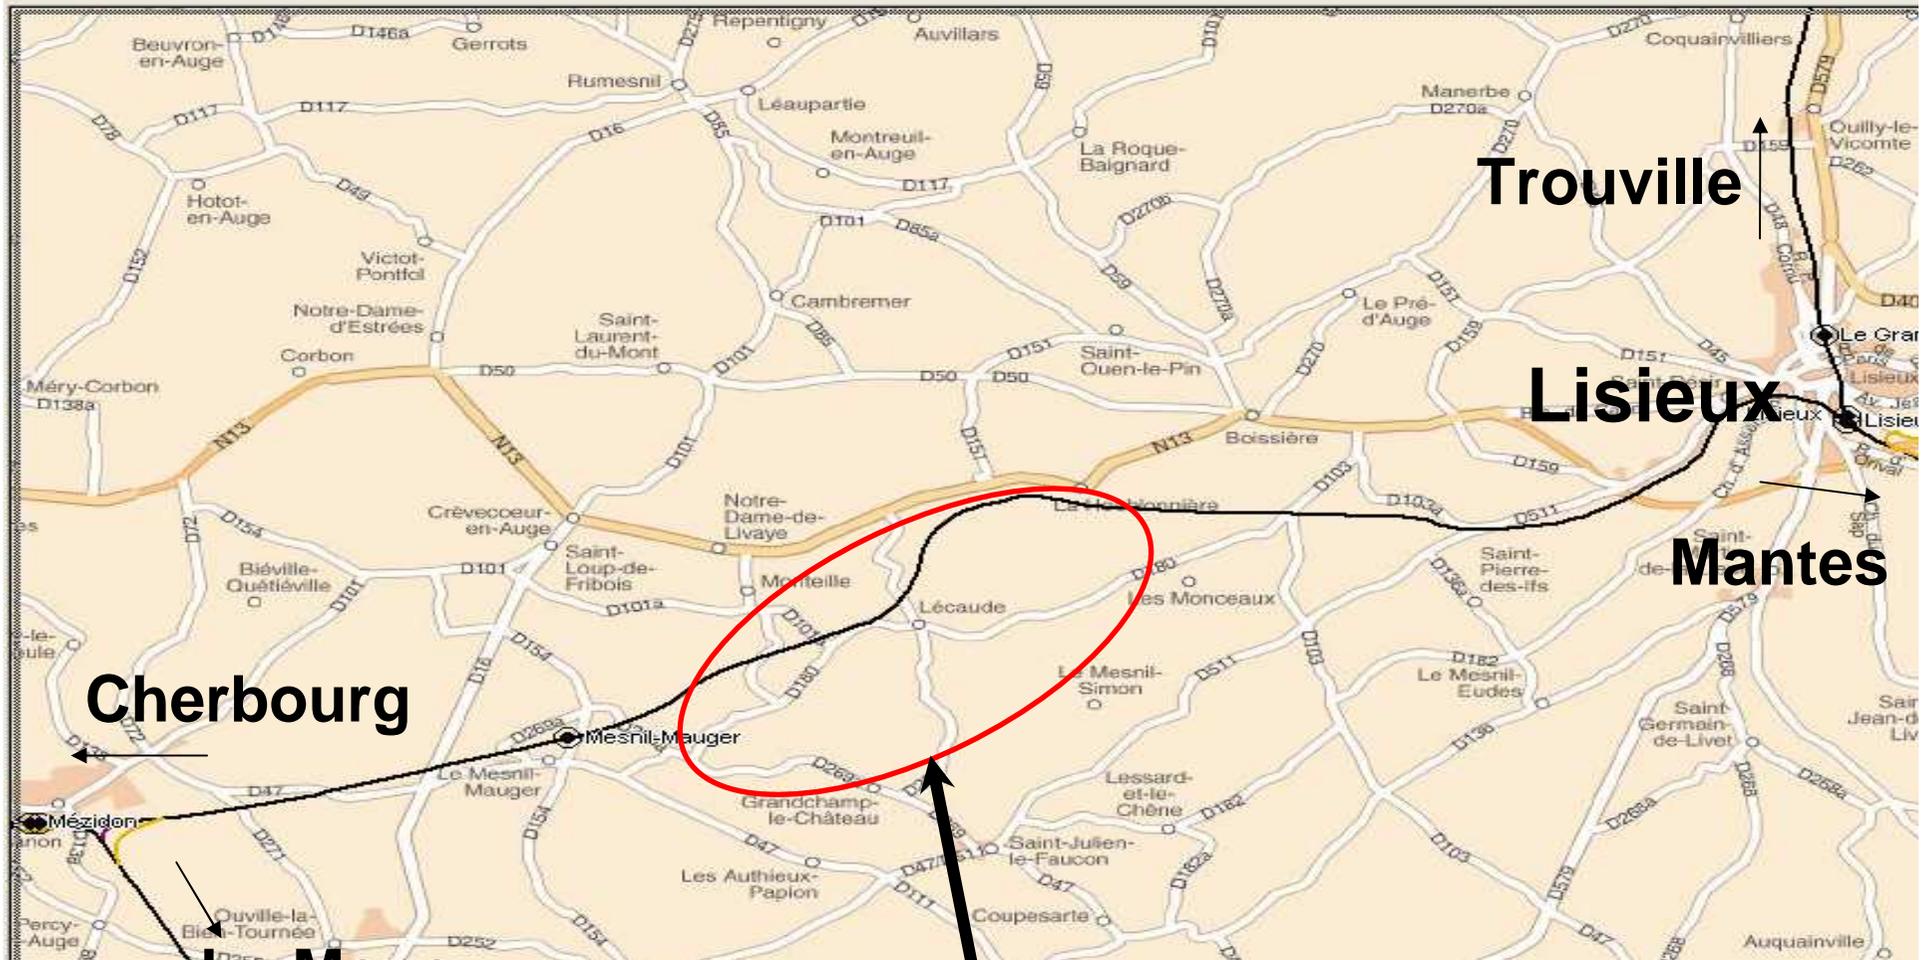
Zone km 199 à 207

- + Contexte géologique défavorable sur 8 Km : présence de marnes de
l'Oxfordien – Historique important pour les ouvrages situés à proximité
(entre km 199 et 207: 15 secteurs sensibles)

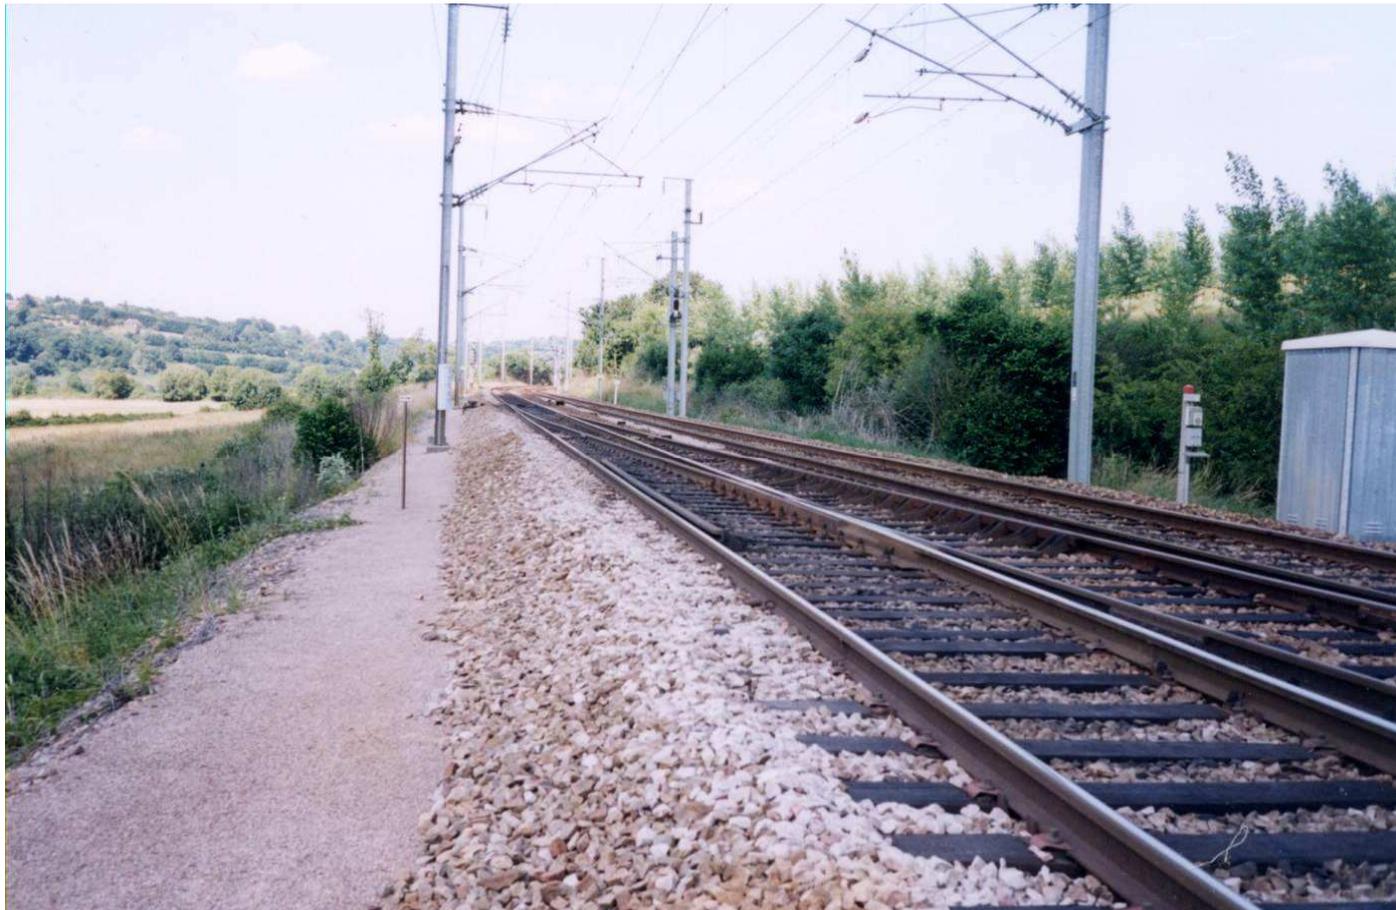
Vue générale du site

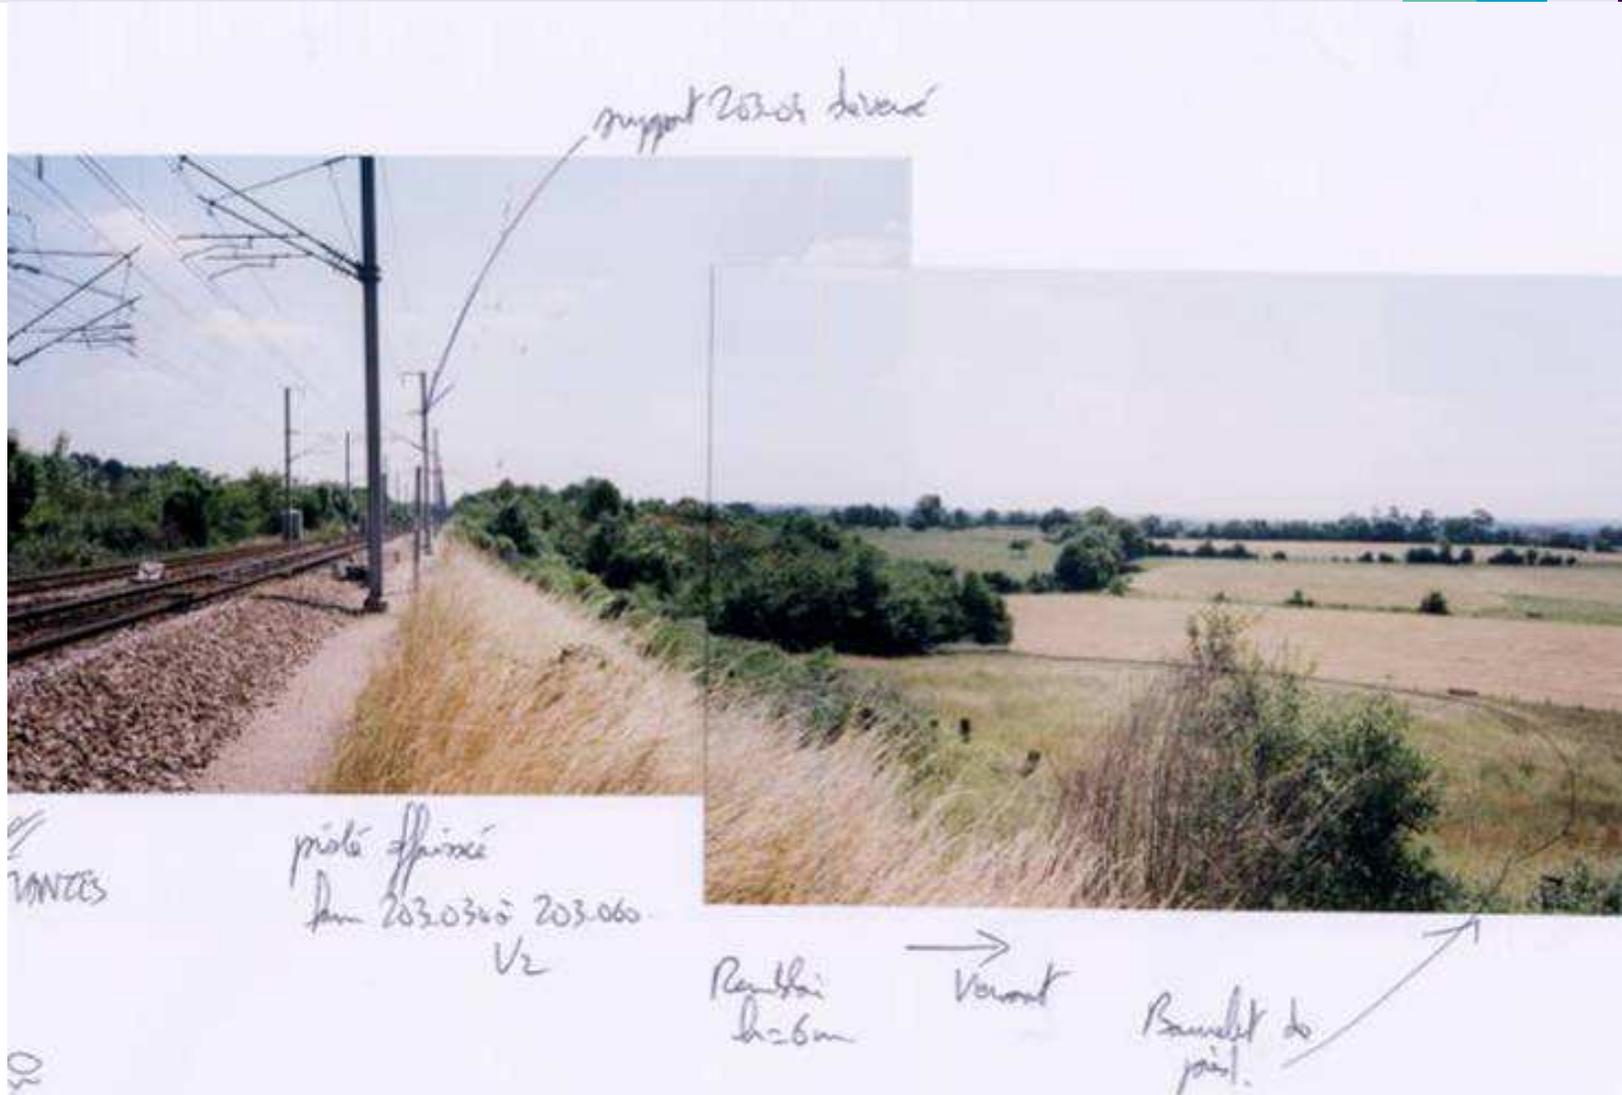
Affaissement
très prononcé
de la piste en
2004

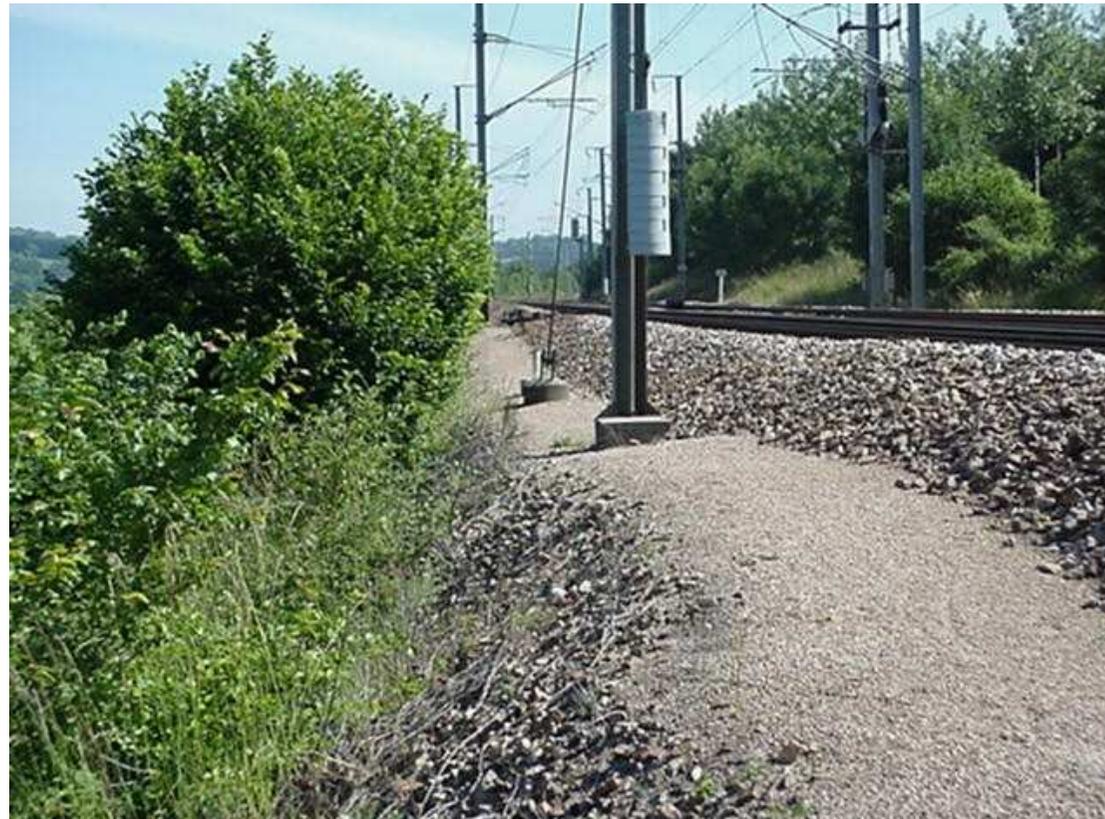
Bourrelet en
pied de
remblai

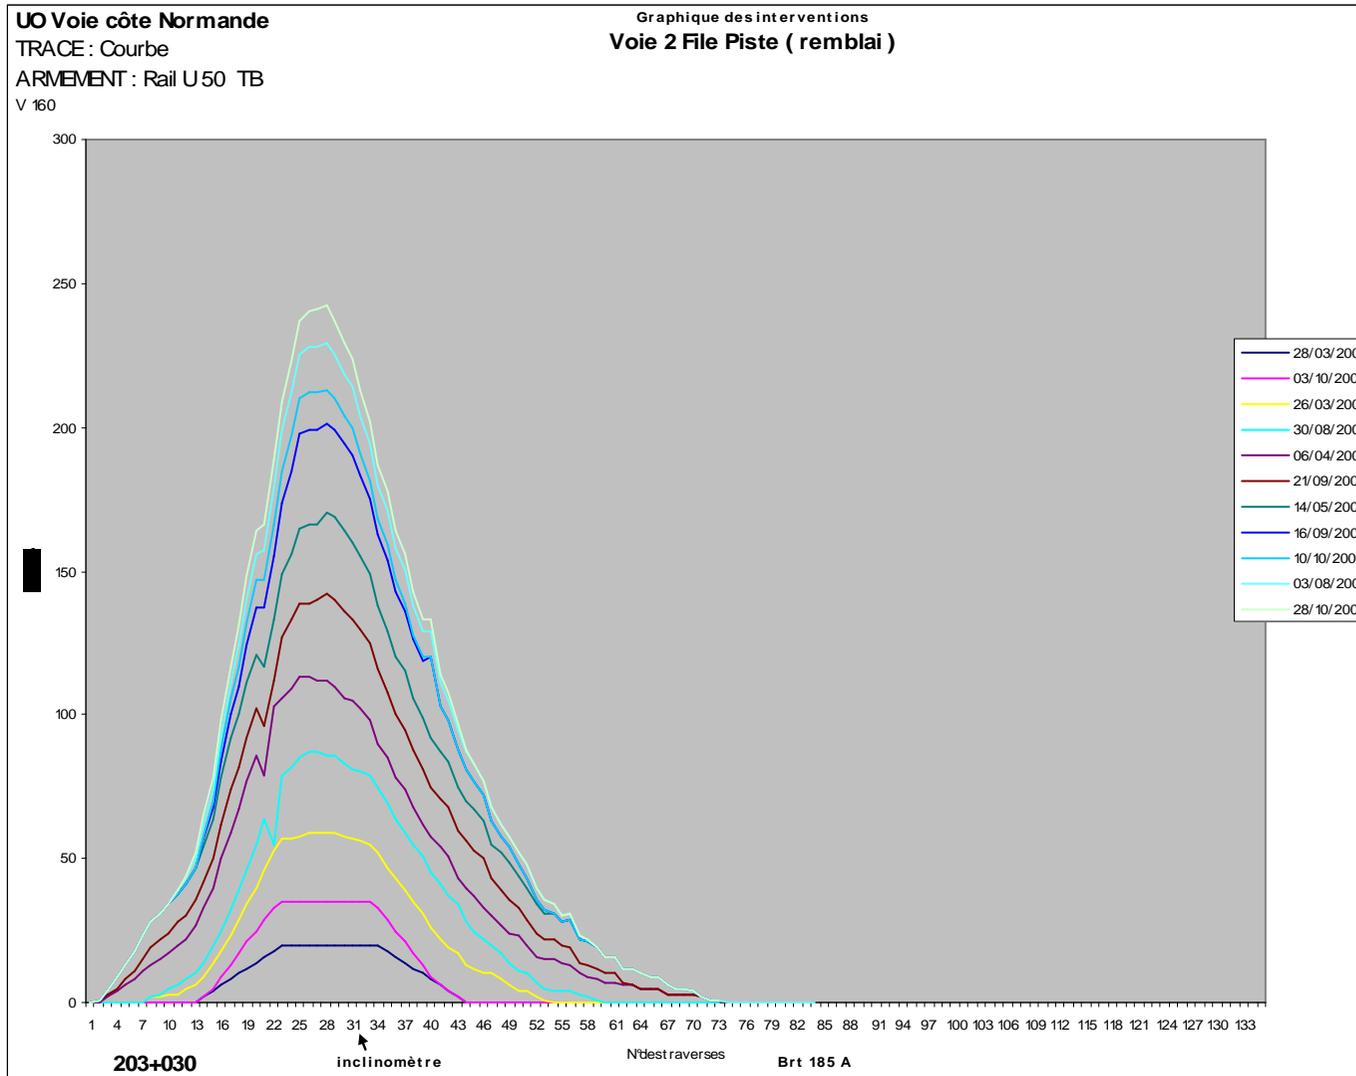
+ Désordres au niveau de la voie sur 60 ml (suivi par cumulées de reprises de nivellements)

Graphique de cumulées de nivellement

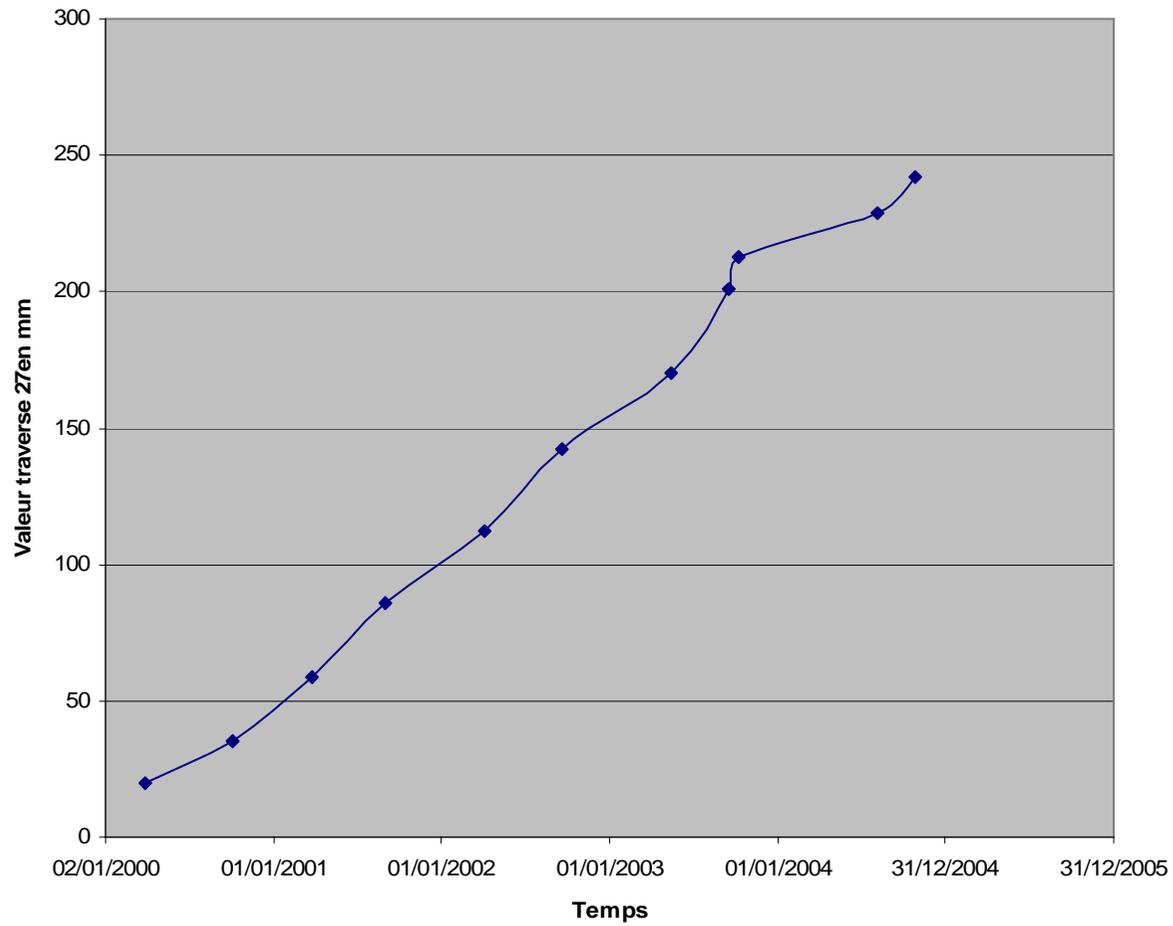
Nivellement traverse 27 en fonction du temps

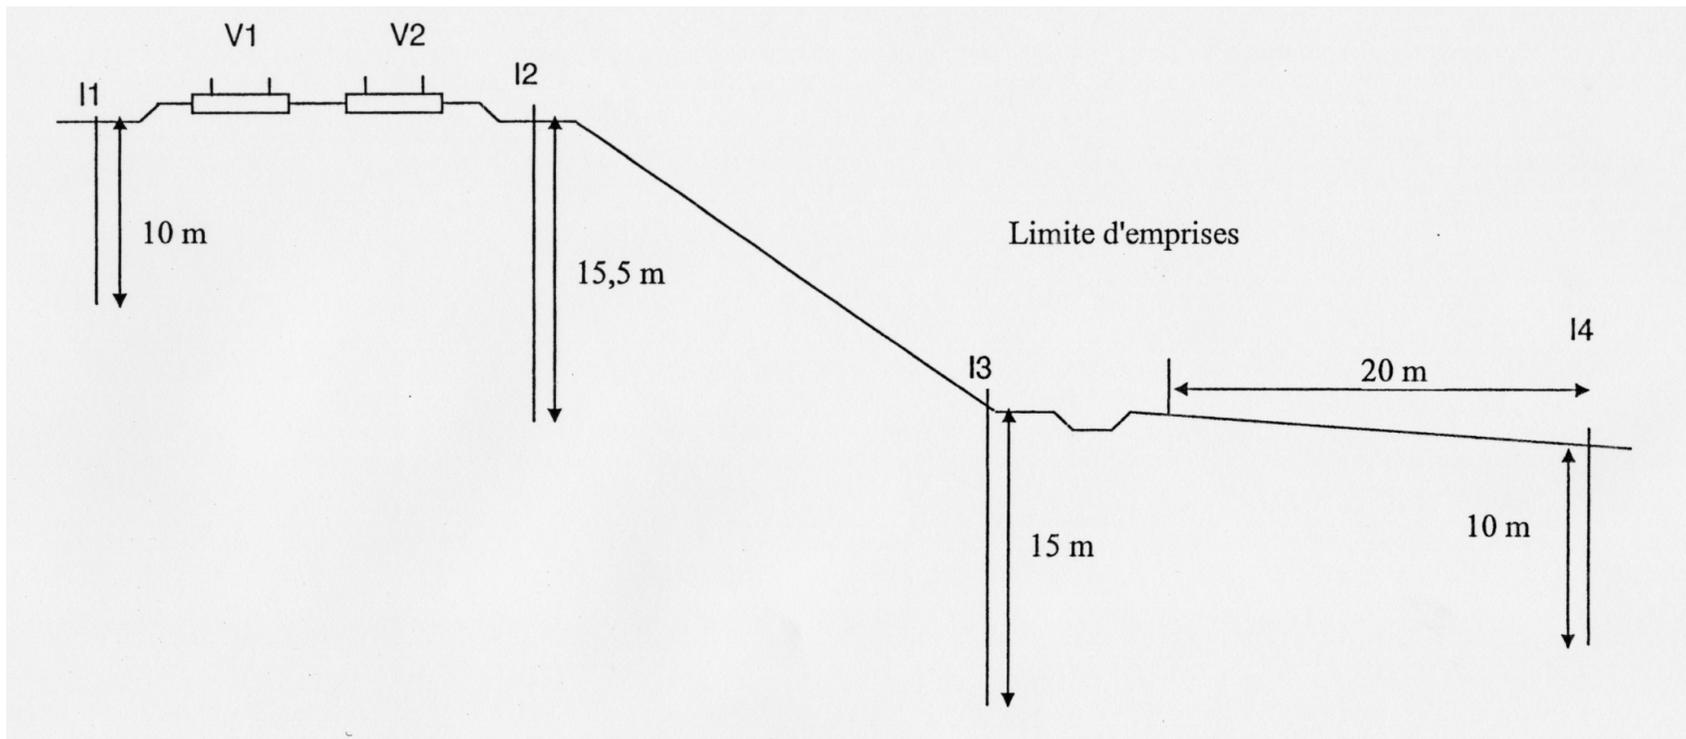
Instrumentation du versant

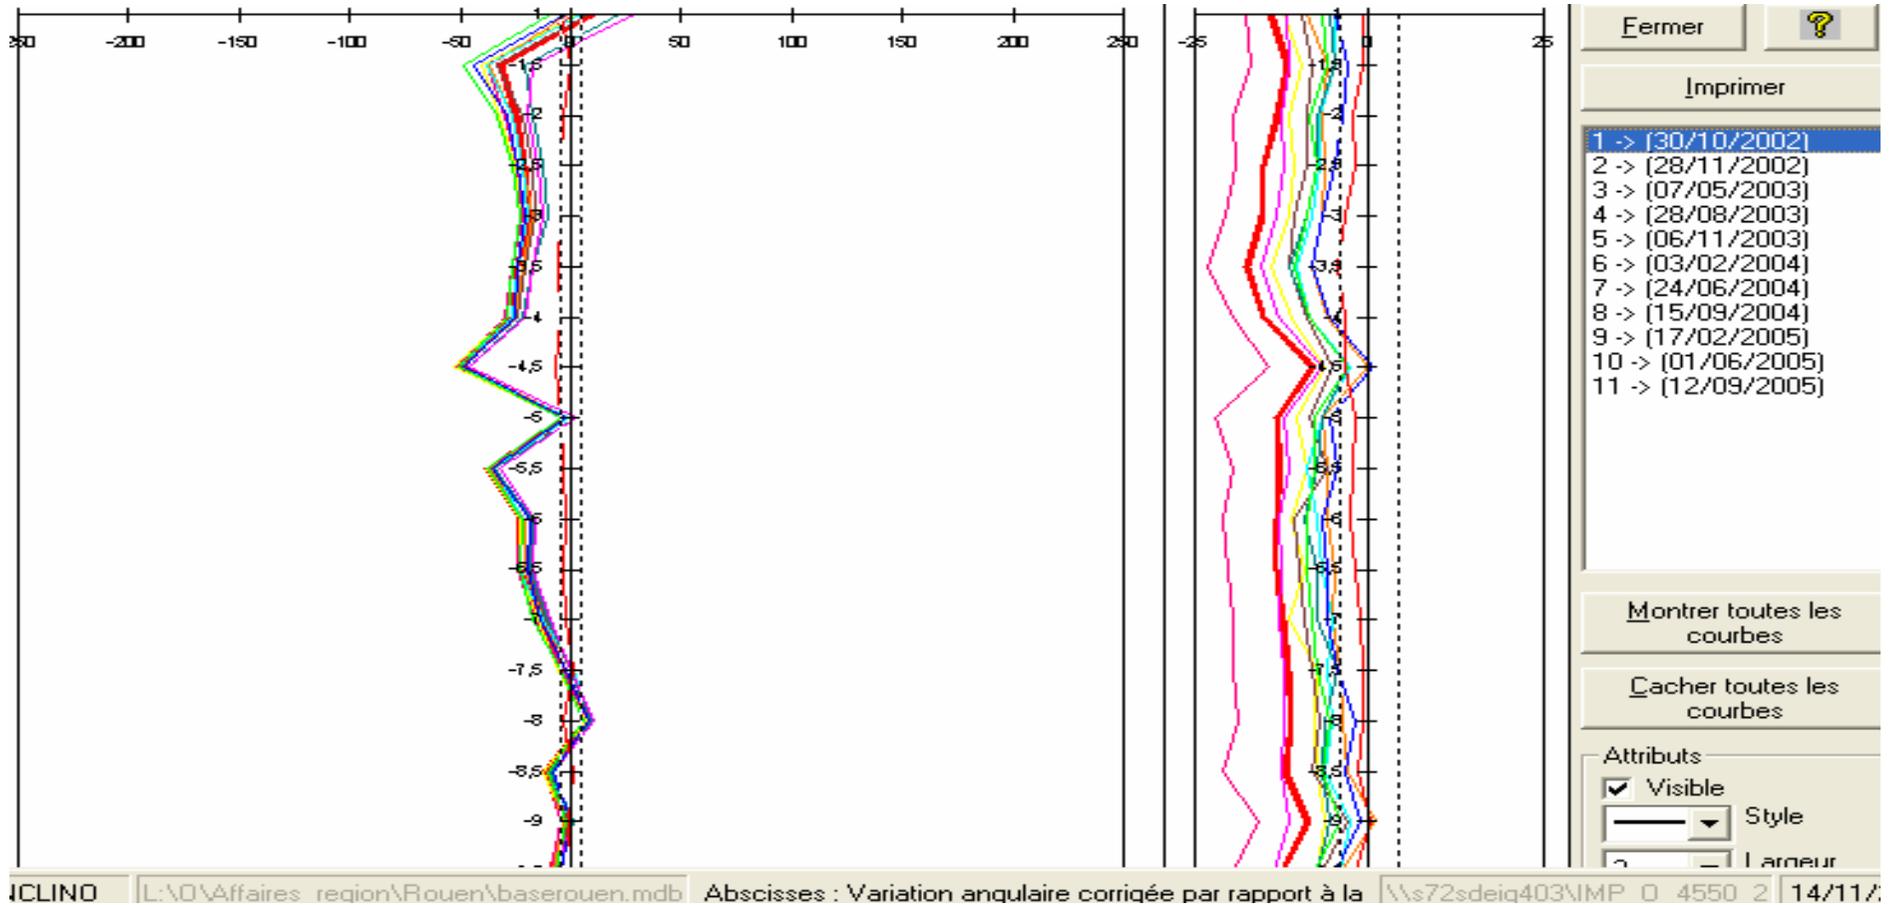
Inclino I1

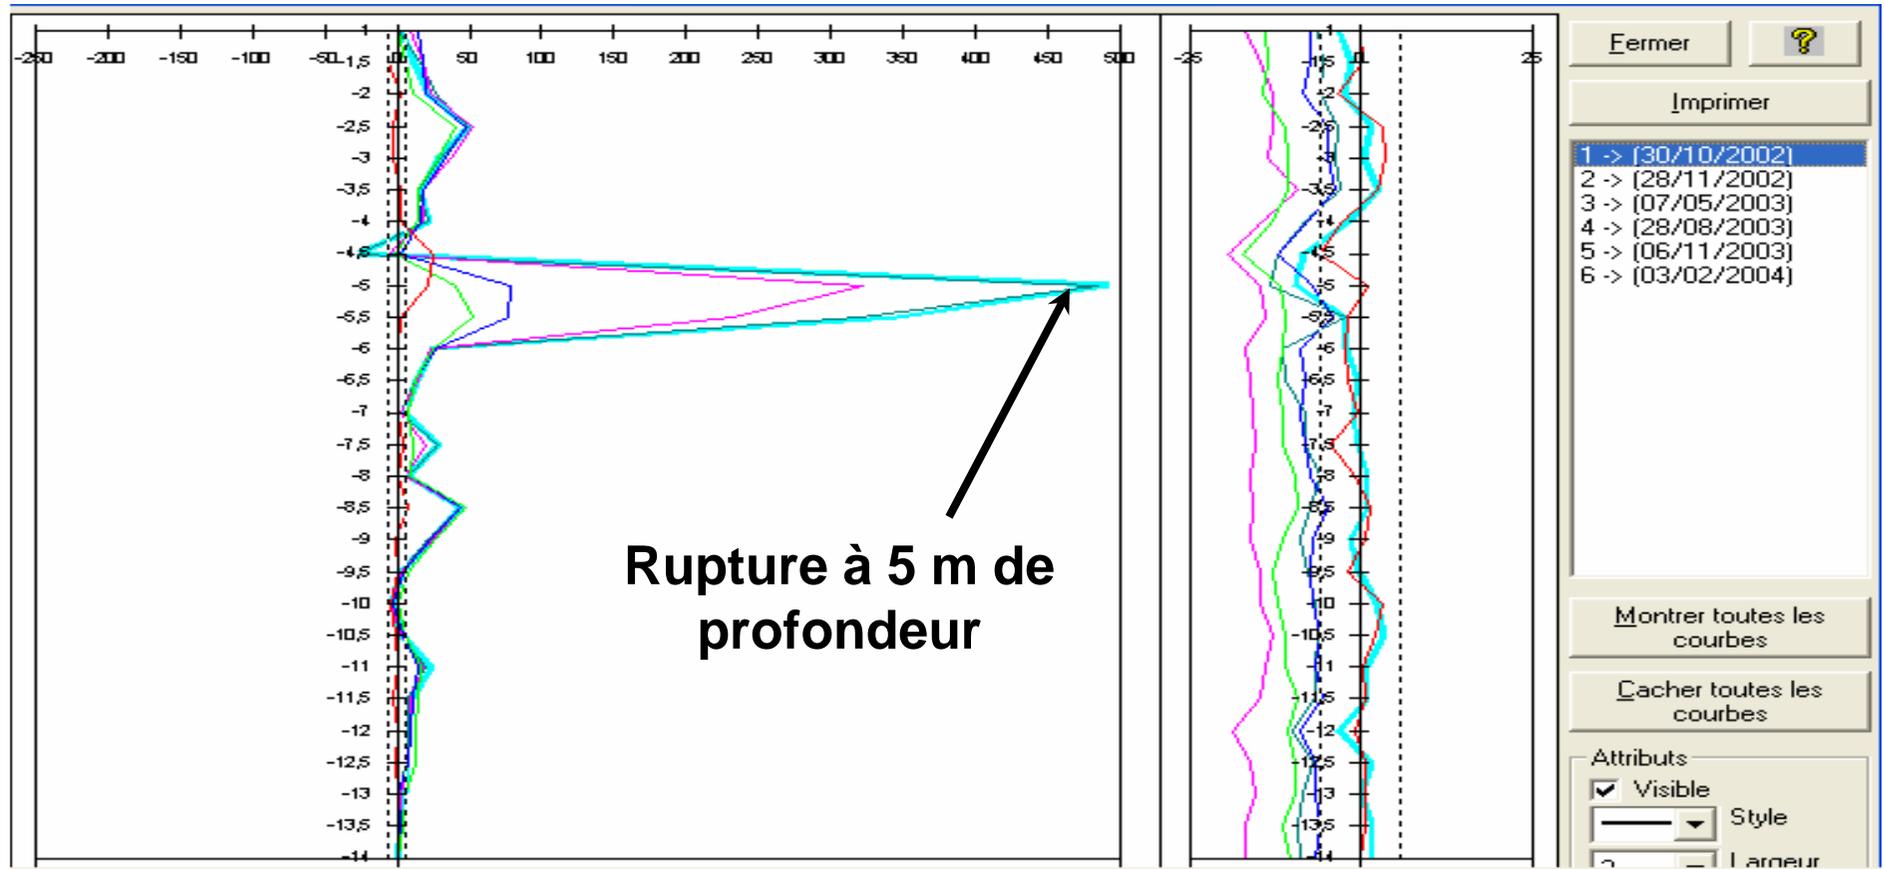
Inclino I2 en piste (variation angulaire)

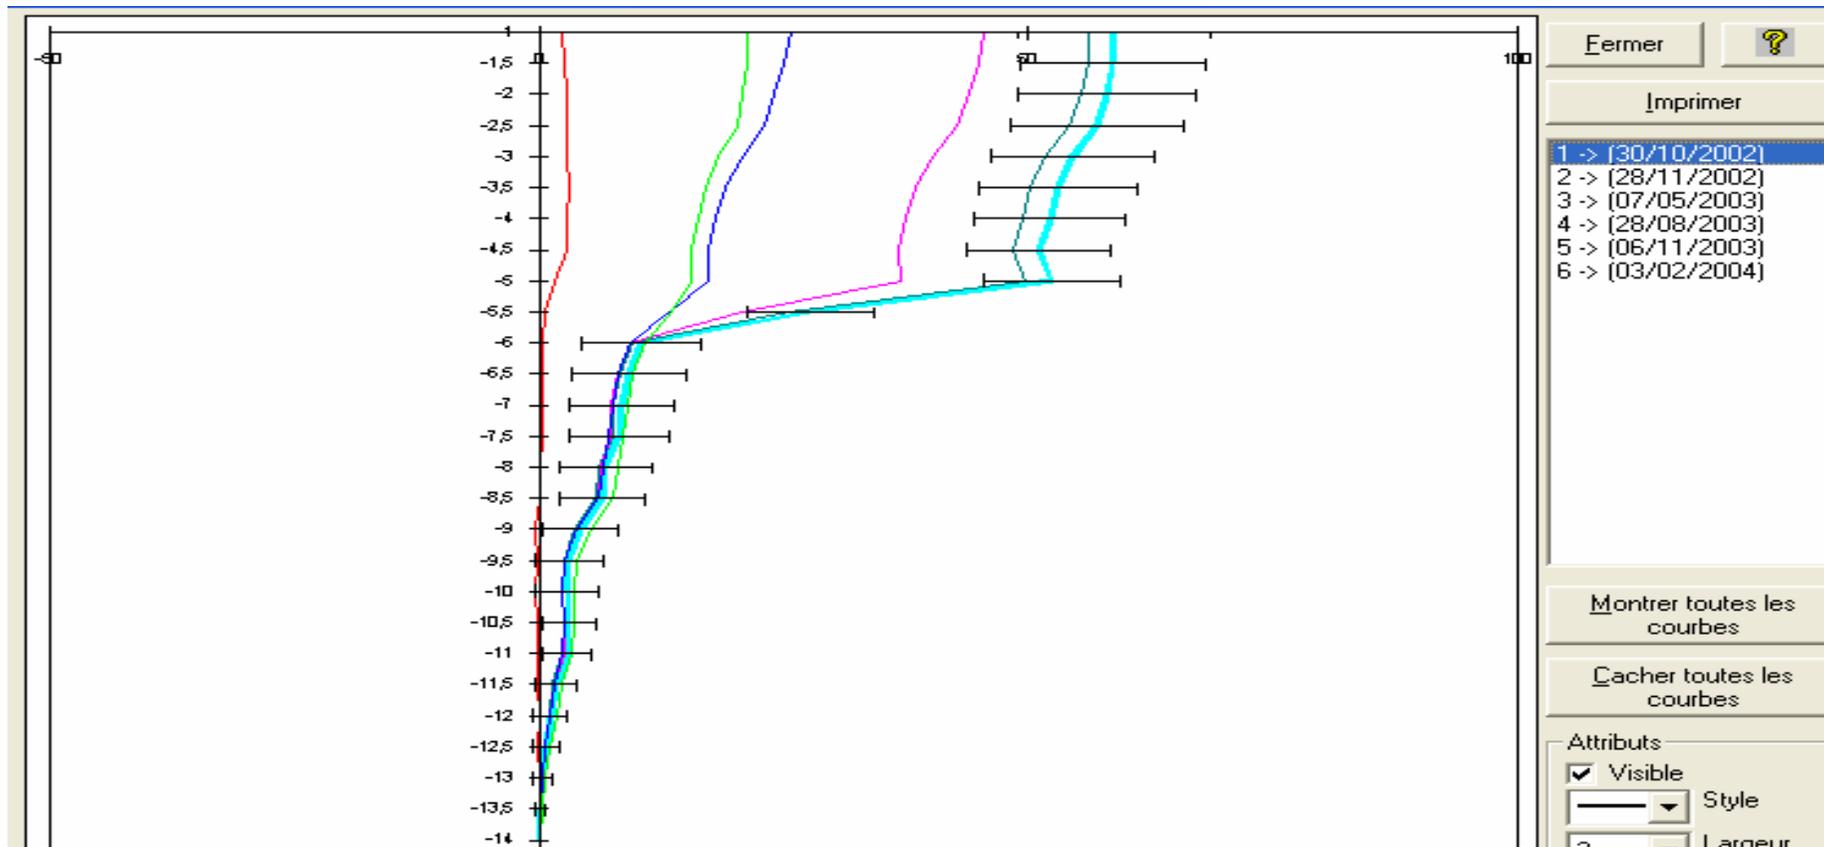
Inclino I2 : Déformée

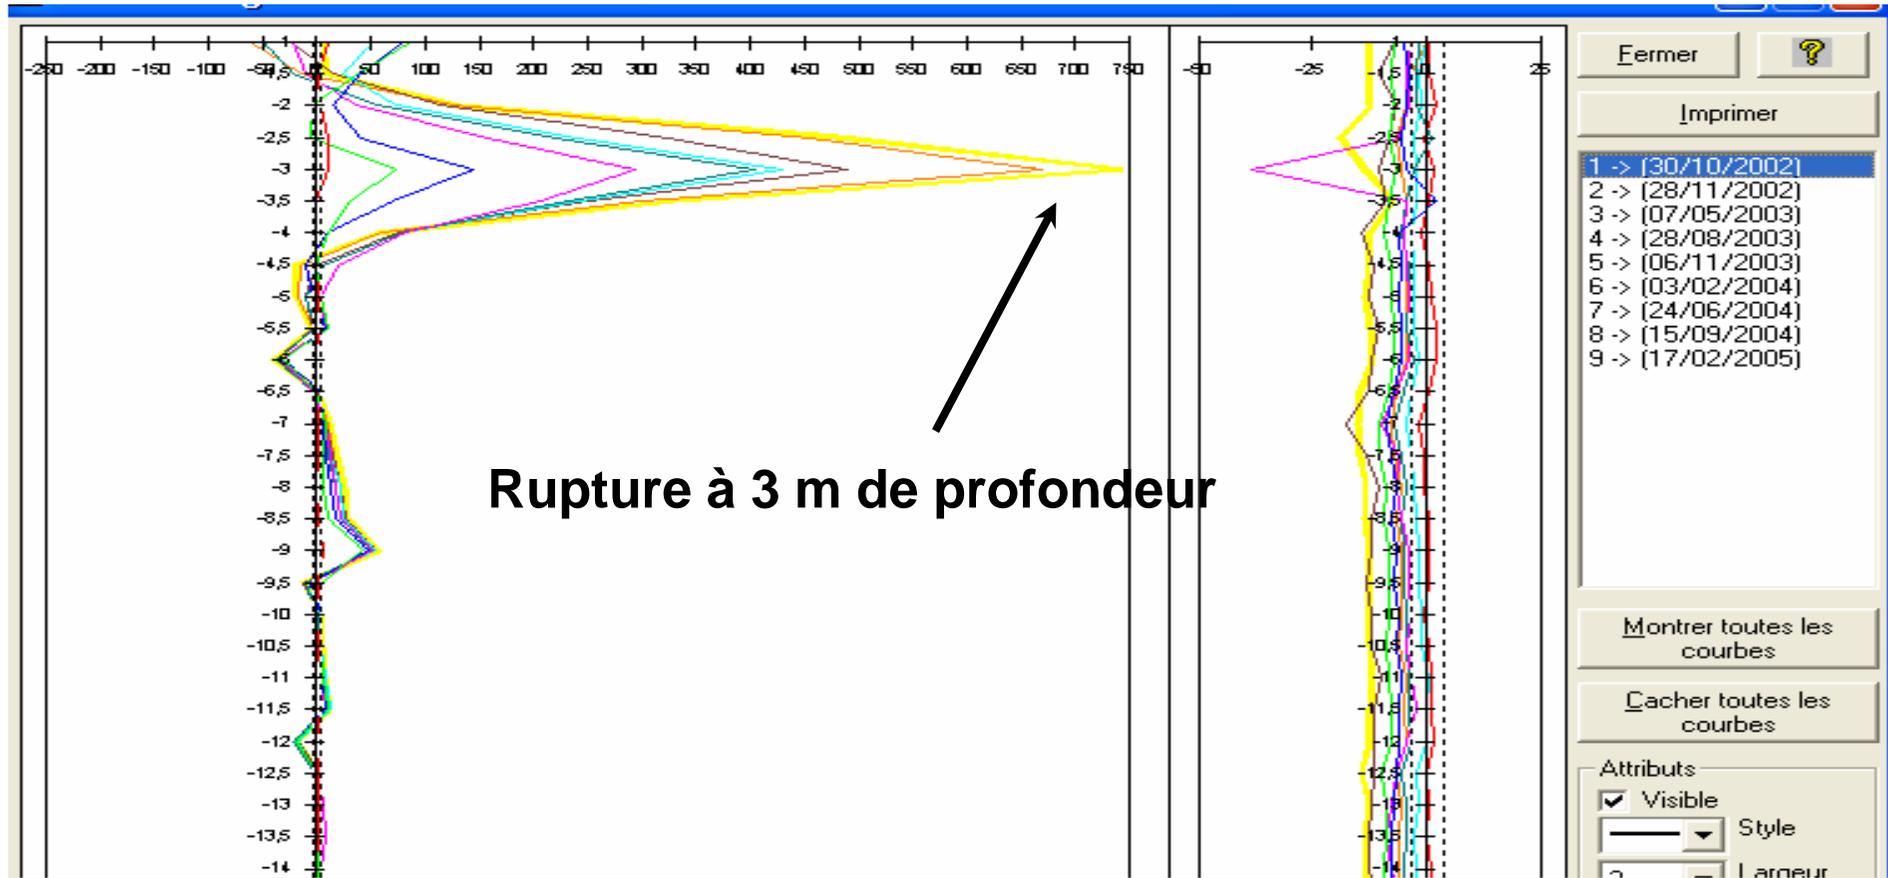
Inclino I3 : variation angulaire

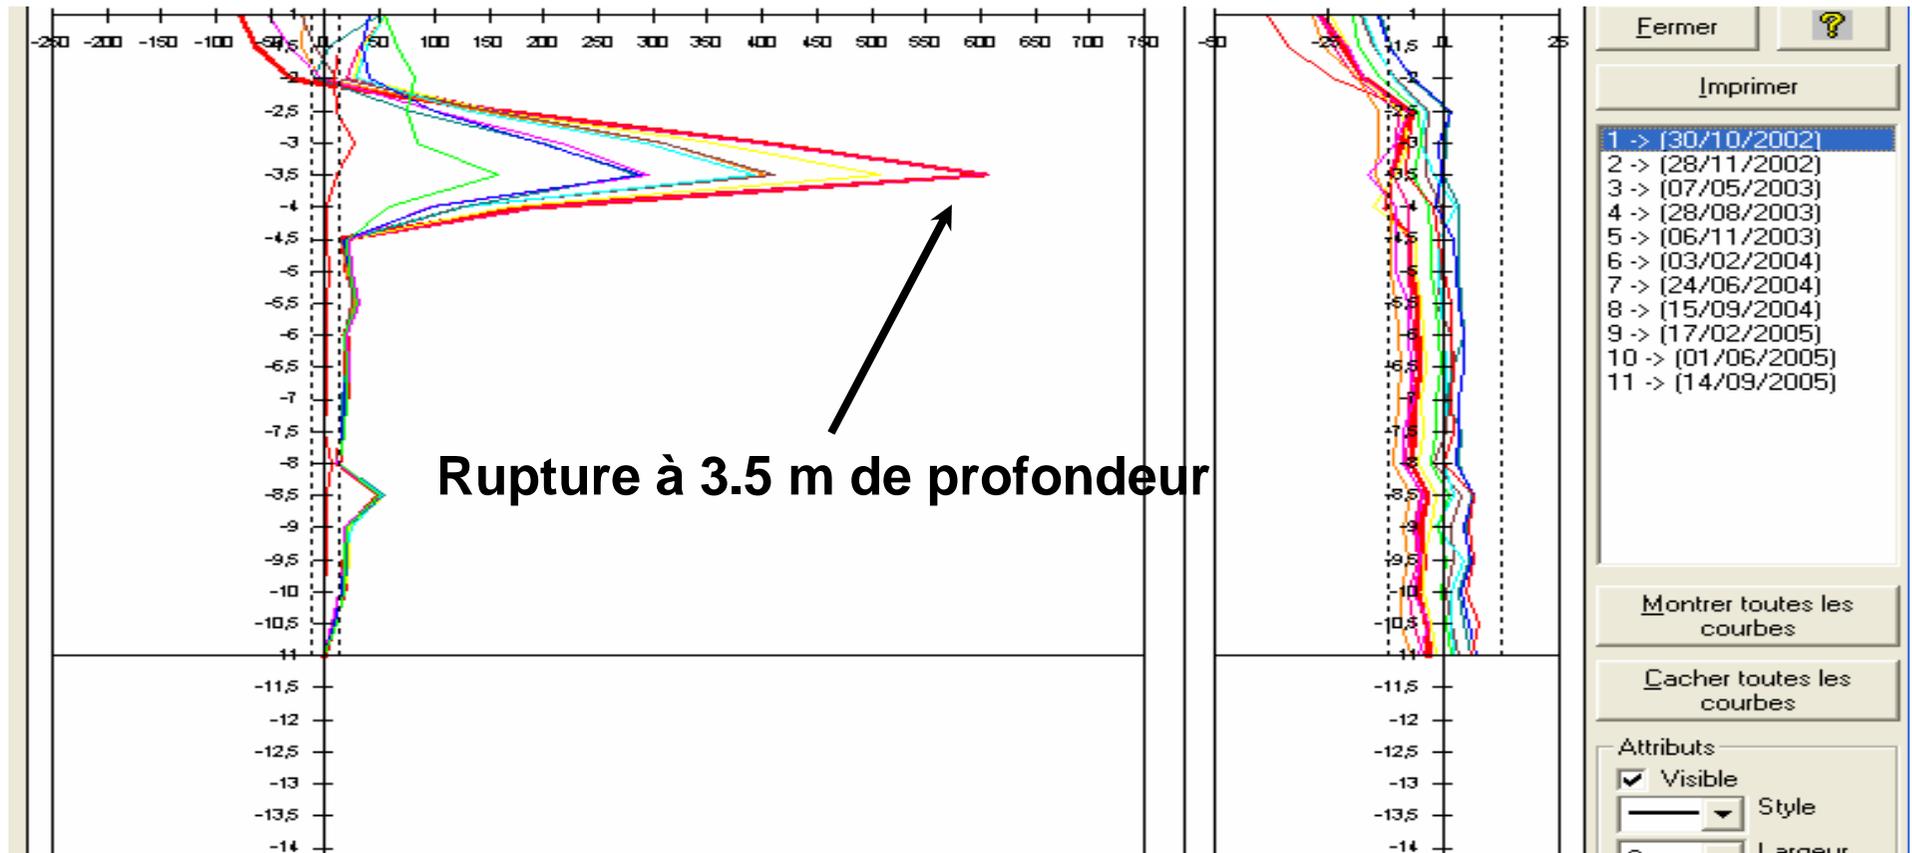
Inclino I4 : Variation angulaire

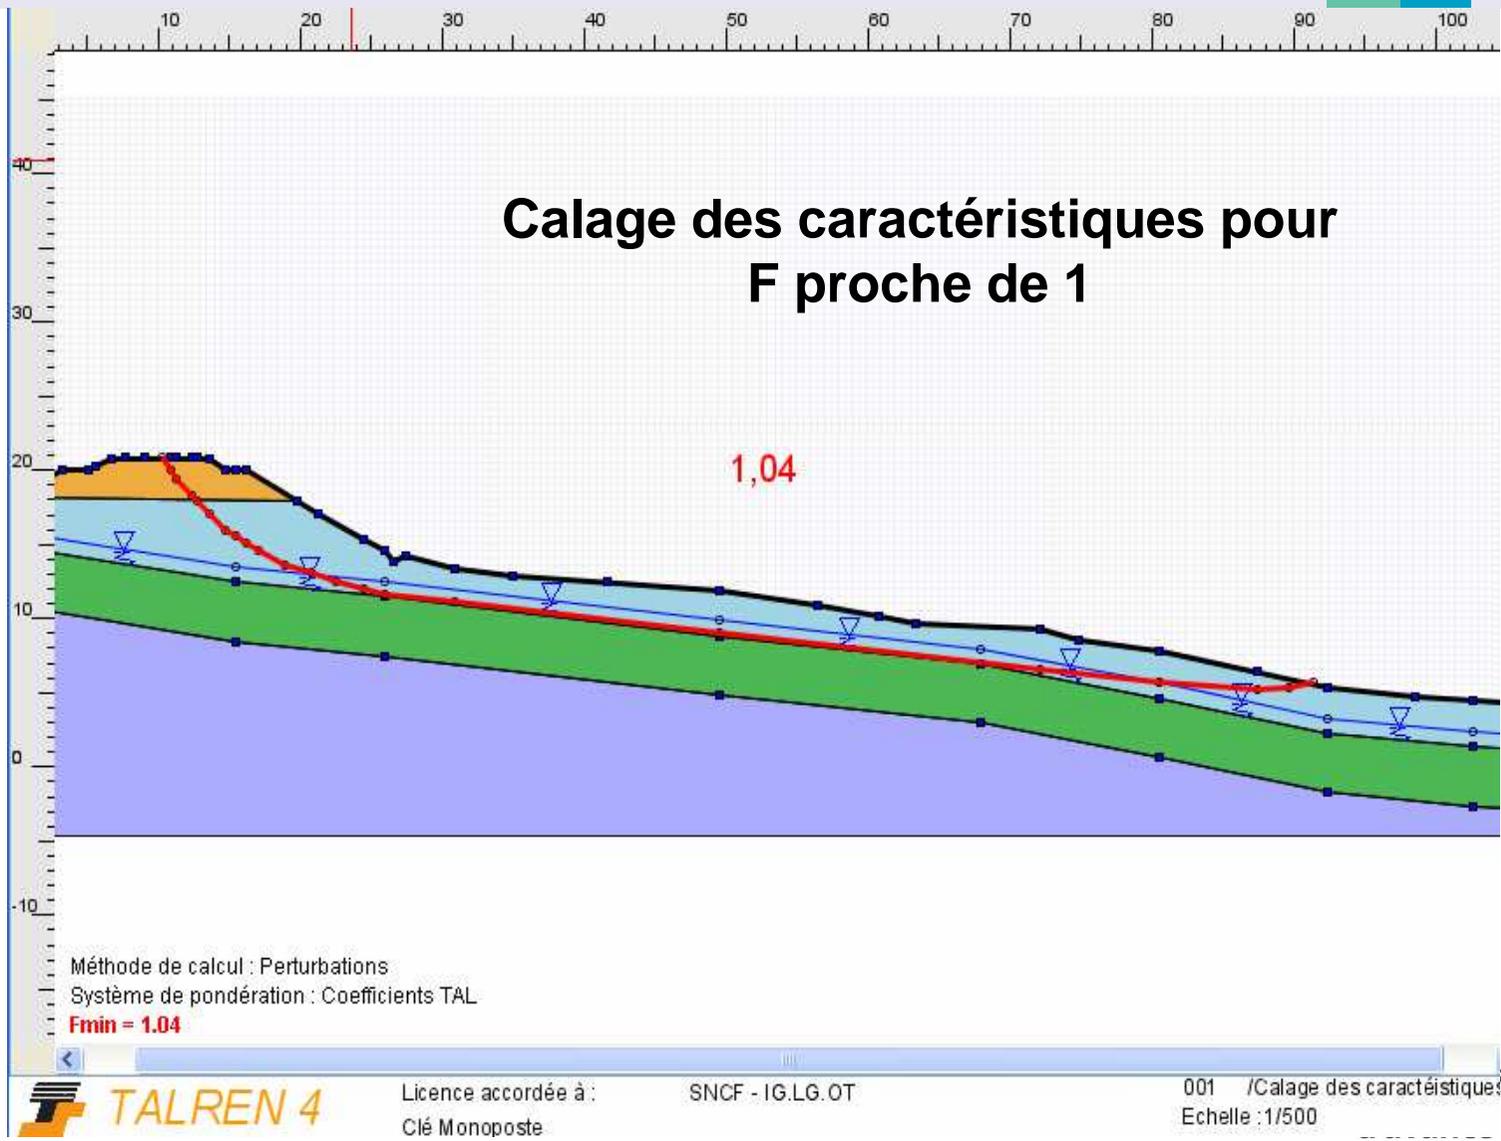
- + Calcul de stabilité d'un état initial ($F = \frac{\Sigma M_{res}}{\Sigma M_{mot}}$ proche de 1)

Calcul de stabilité initial

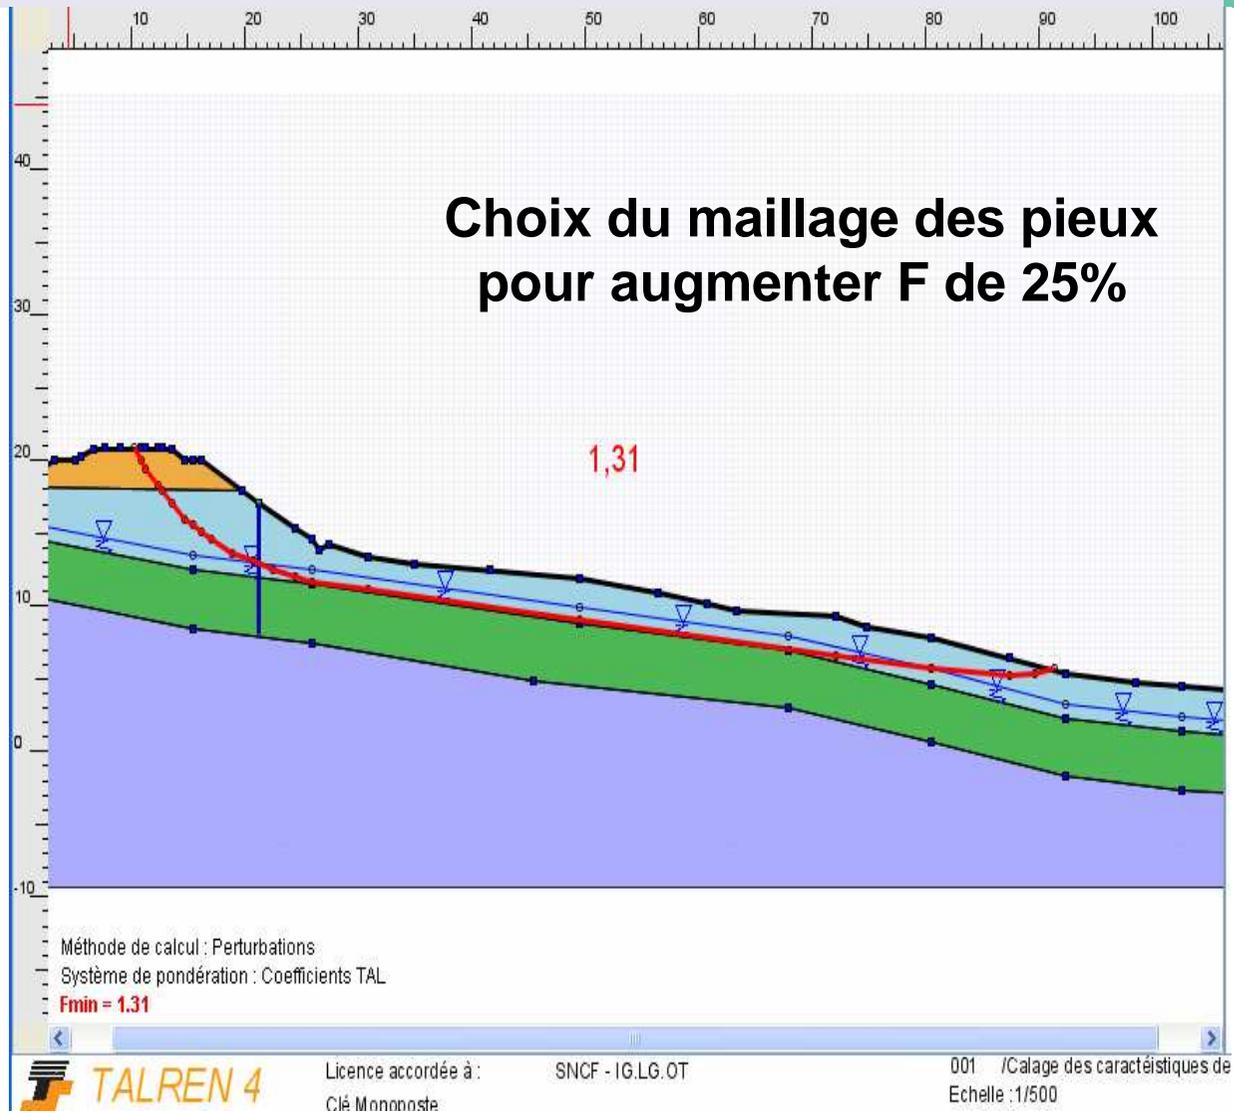
- + Amélioration de la stabilité du glissement par augmentation des efforts résistants du glissement de 20 % soit une augmentation de F de 25 % (pieu avec effort de cisaillement au niveau de la surface de rupture)

Calcul de stabilité avec le clouage

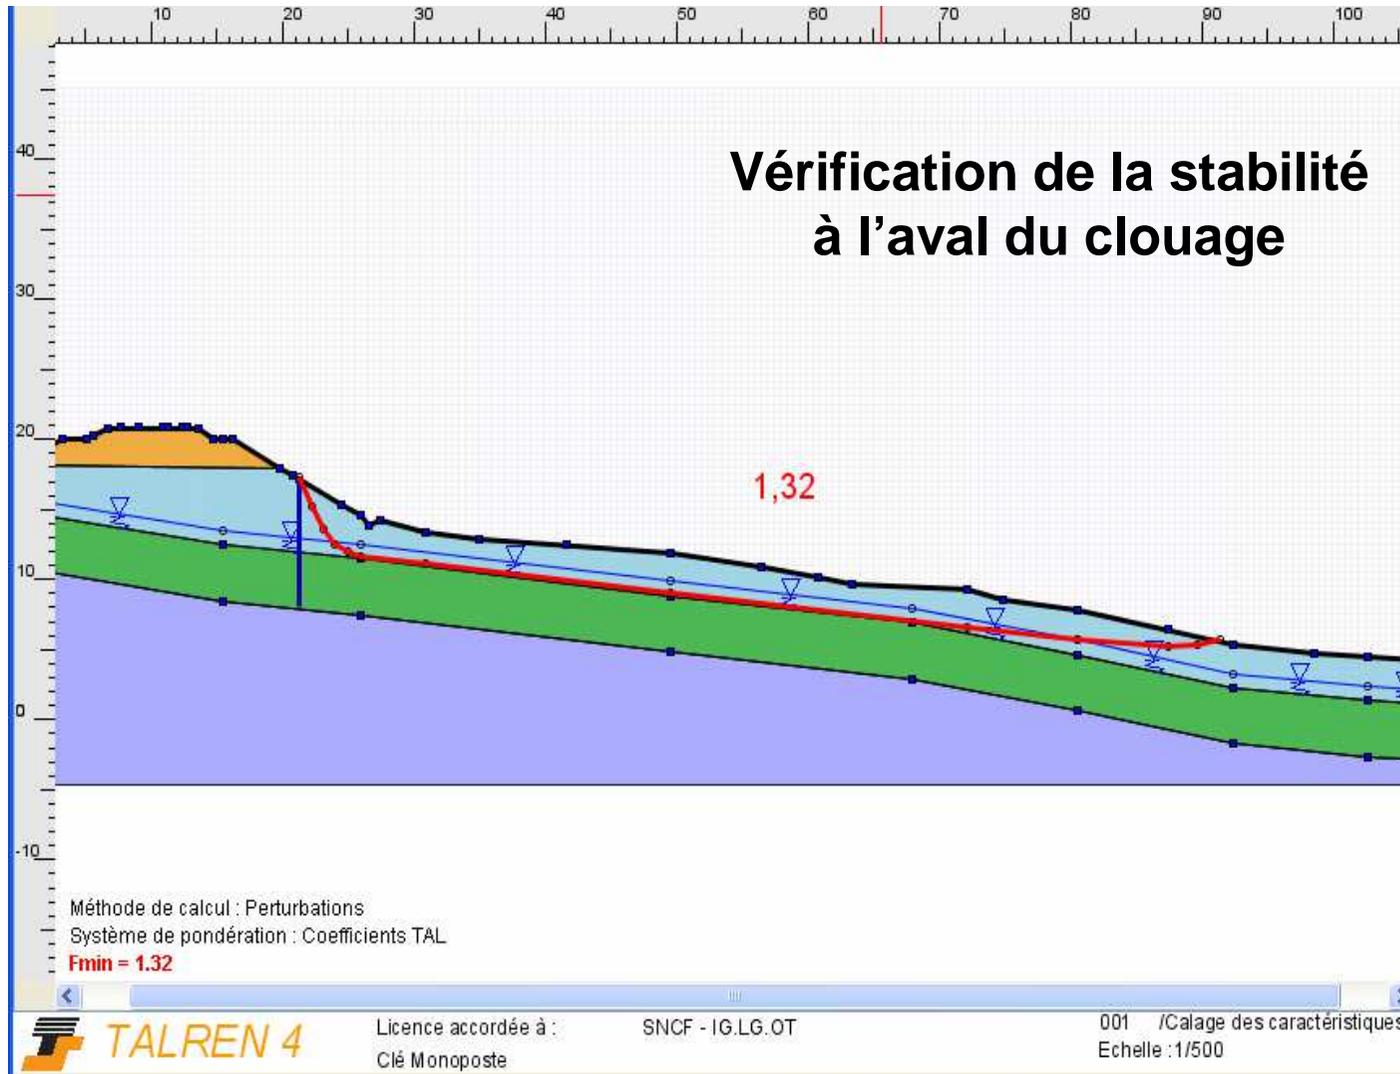
Calcul de la stabilité à l'aval du glissement
