Ingénierie SNCF

Confortement des OT par clouage vertical sur le réseau ferré national

Clouage d'un remblai par pieux verticaux

- + Remblai sur versant instable km 203, à proximité de LISIEUX dit
remblai des BAS

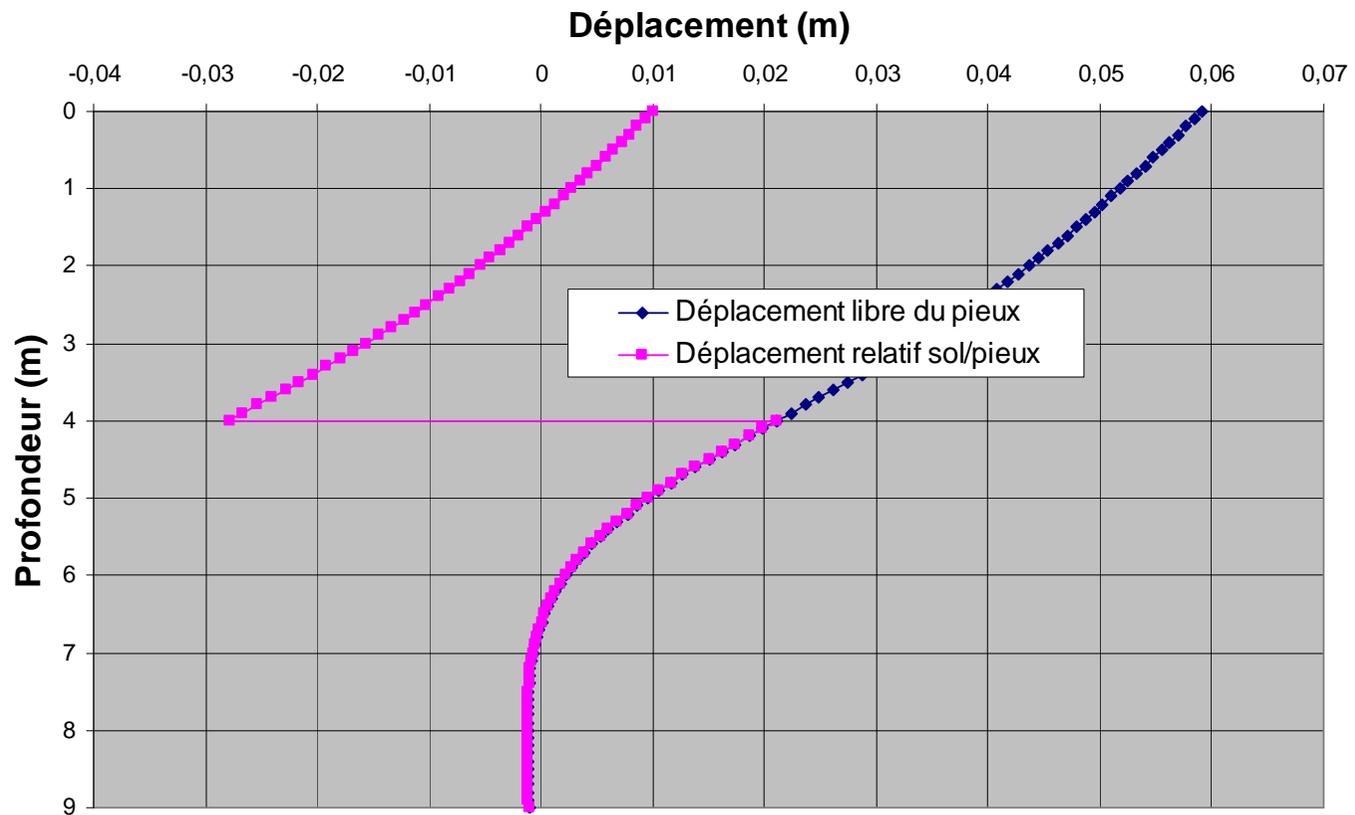
Graphes des calculs PILATE

Courbe de déplacement du pieu et du déplacement relatif sol-pieu

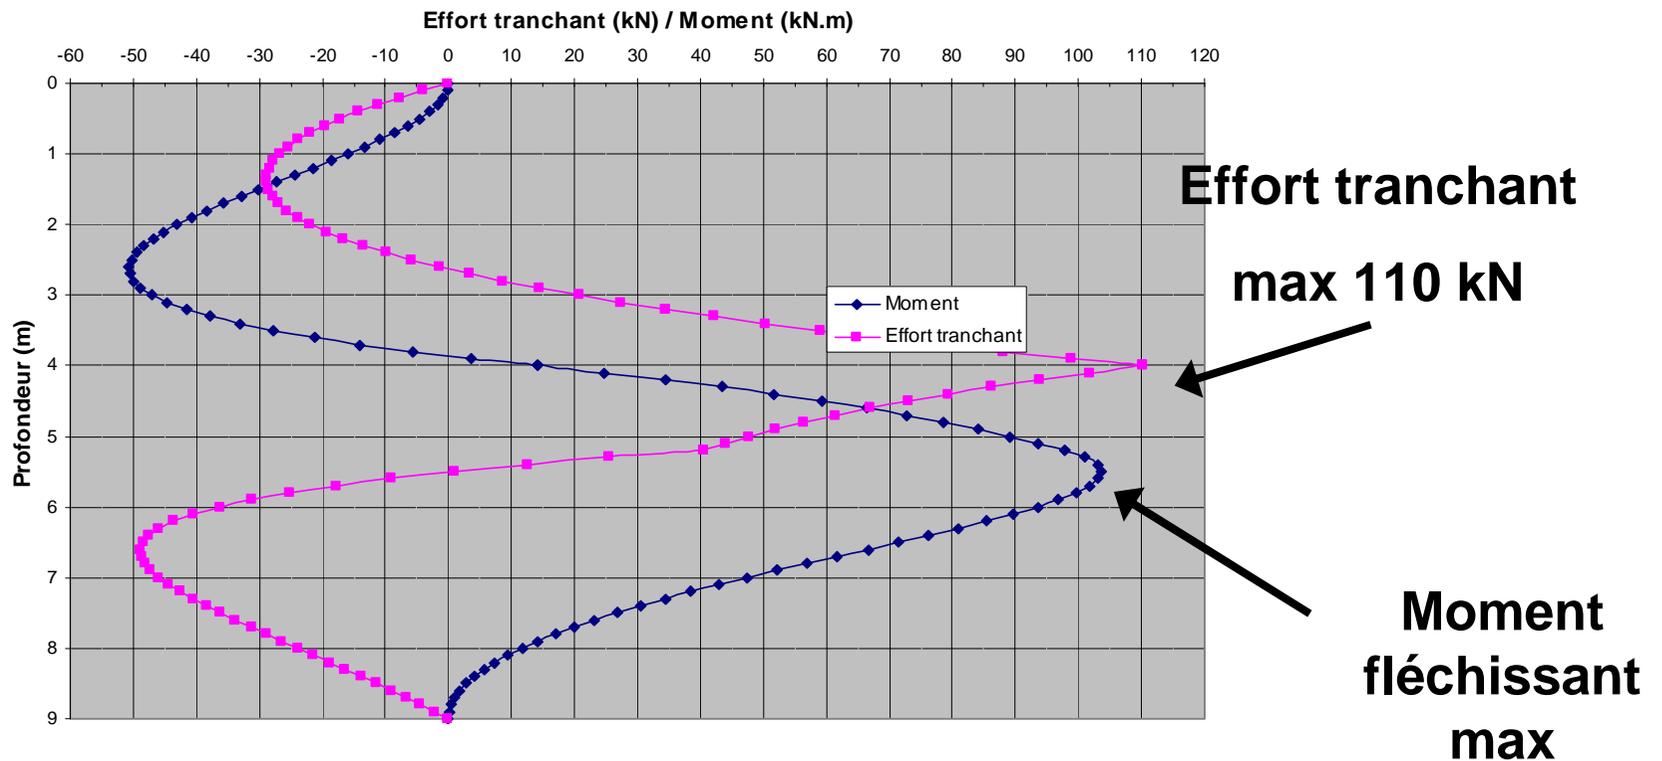
Graphes des calculs PILATE

Courbes de l'effort tranchant et du moment en fonction de la profondeur

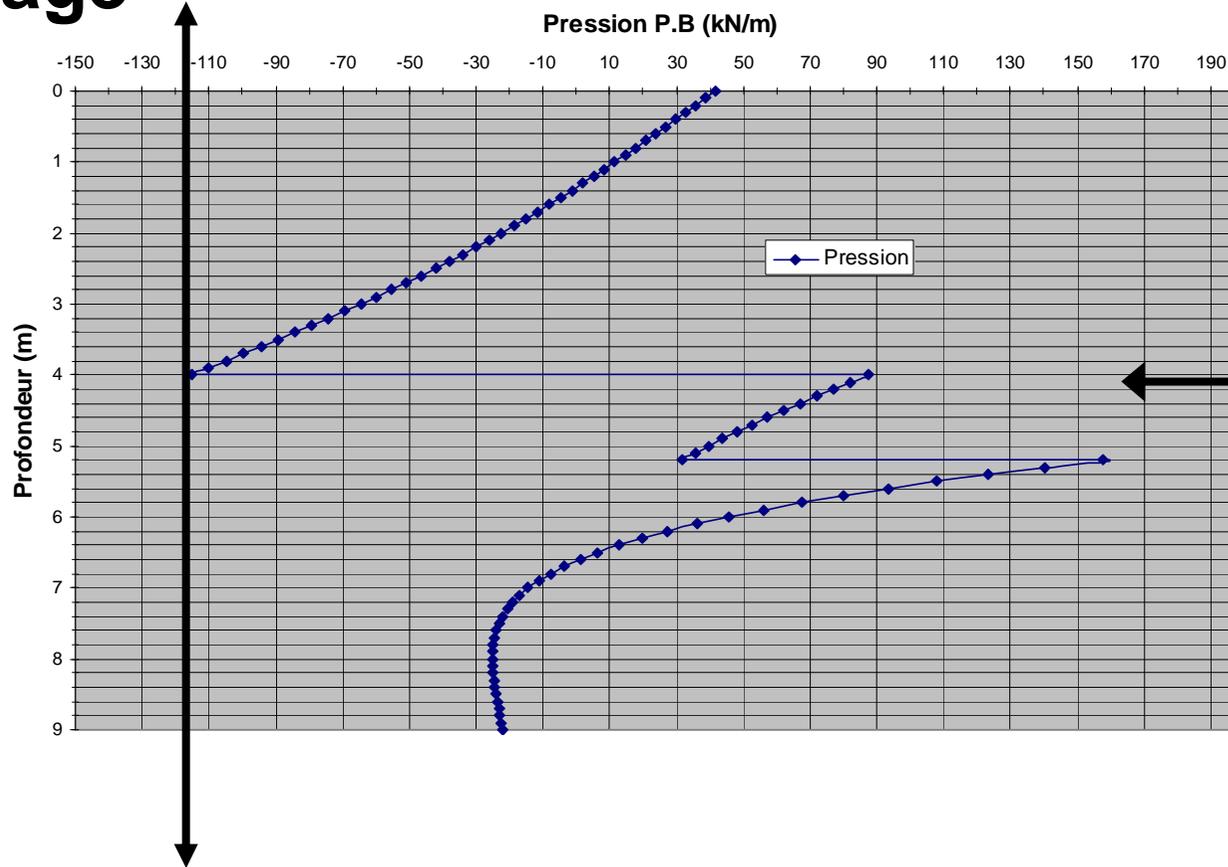
Fluage

Courbe de pression en fonction de la profondeur

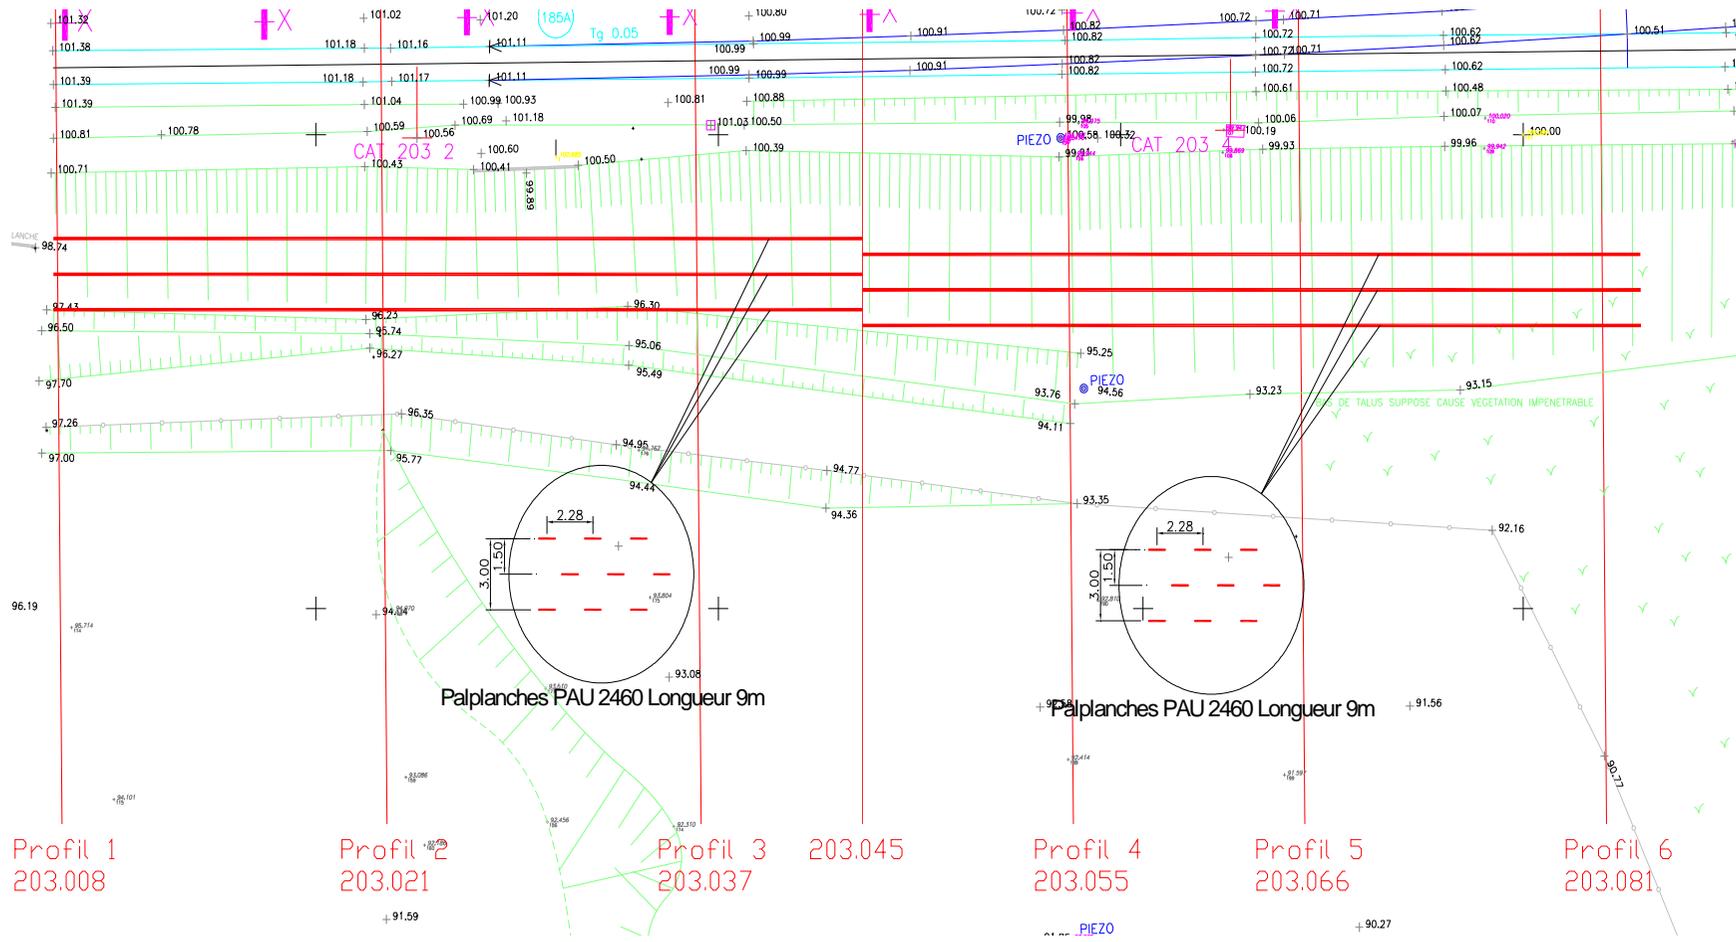
Surface de rupture

Vue en plan du confortement

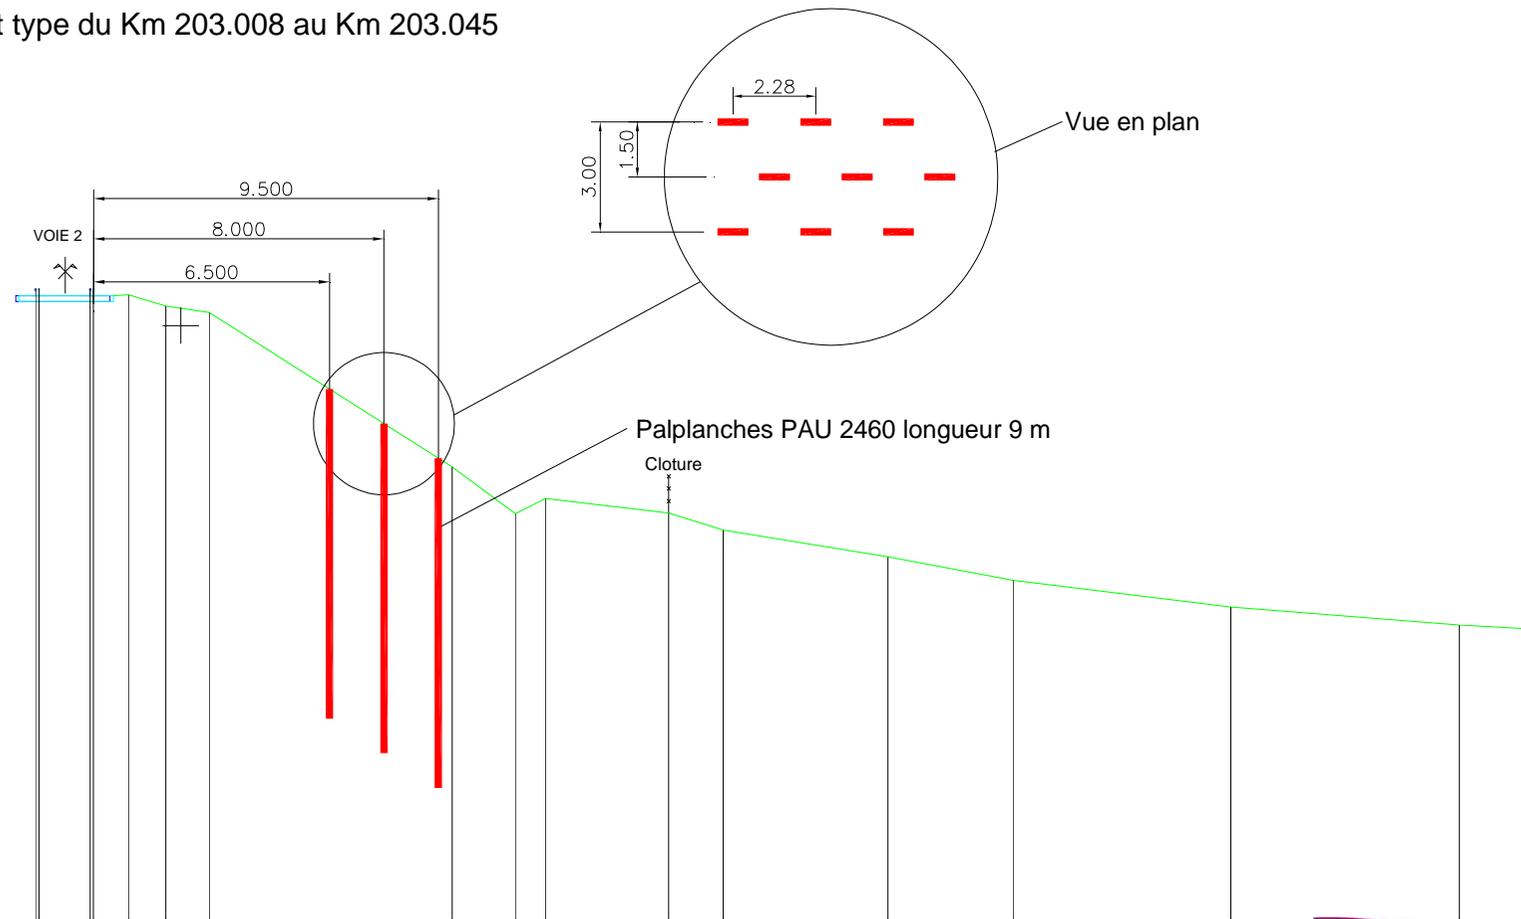
Profil confortatif

Profil de confortement type du Km 203.008 au Km 203.045

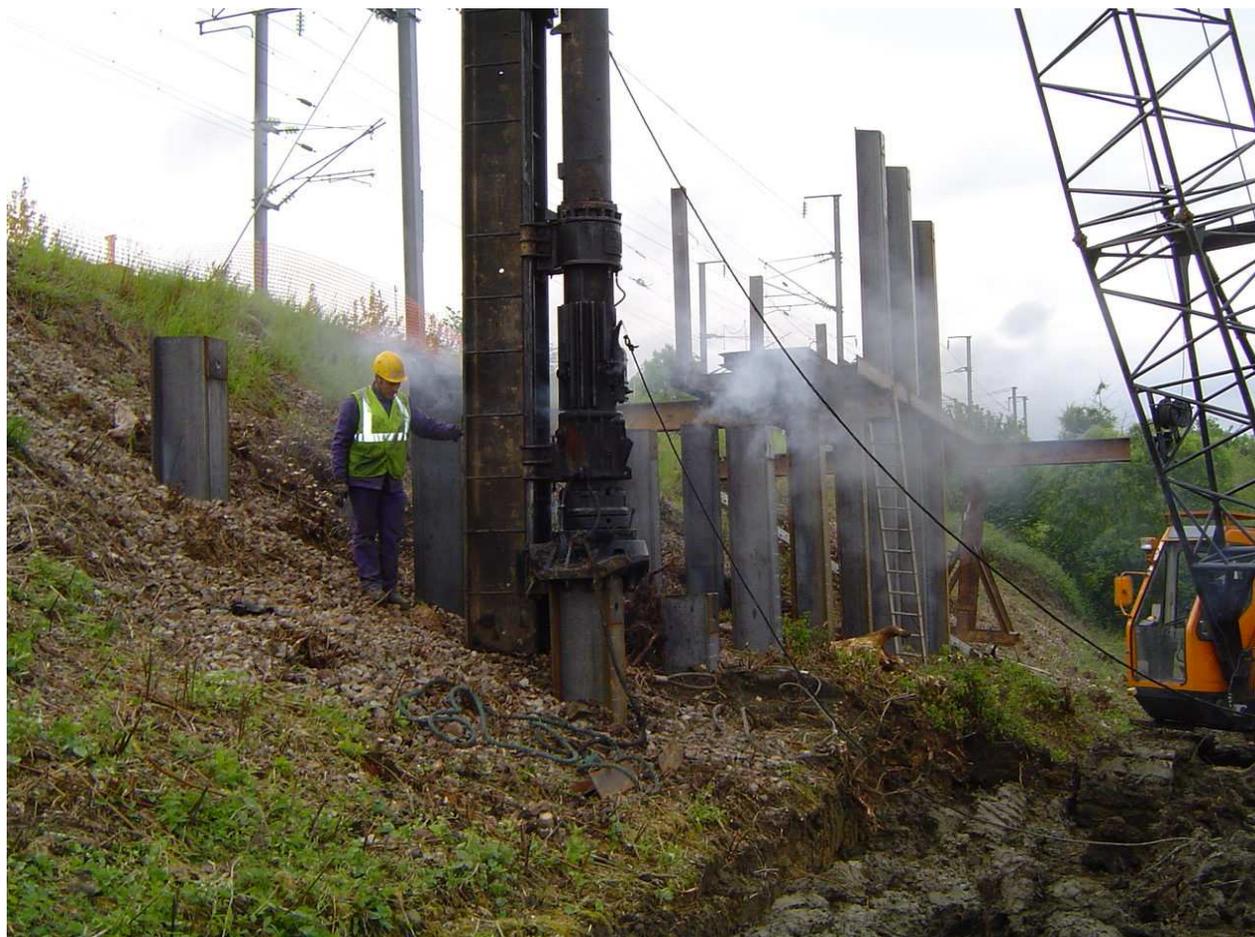
- + Utilisation d'un marteau trépideur ou d'un mouton diesel et d'un vibrofonçeur pour la mise en fiche uniquement
- + Mesures de vibrations (OA à proximité et supports caténares)
- + Casque de battage et guide à 2 niveaux
- + Pb rencontrés liés à la finesse des palplanches (refus prématurés)

Battage des palplanches

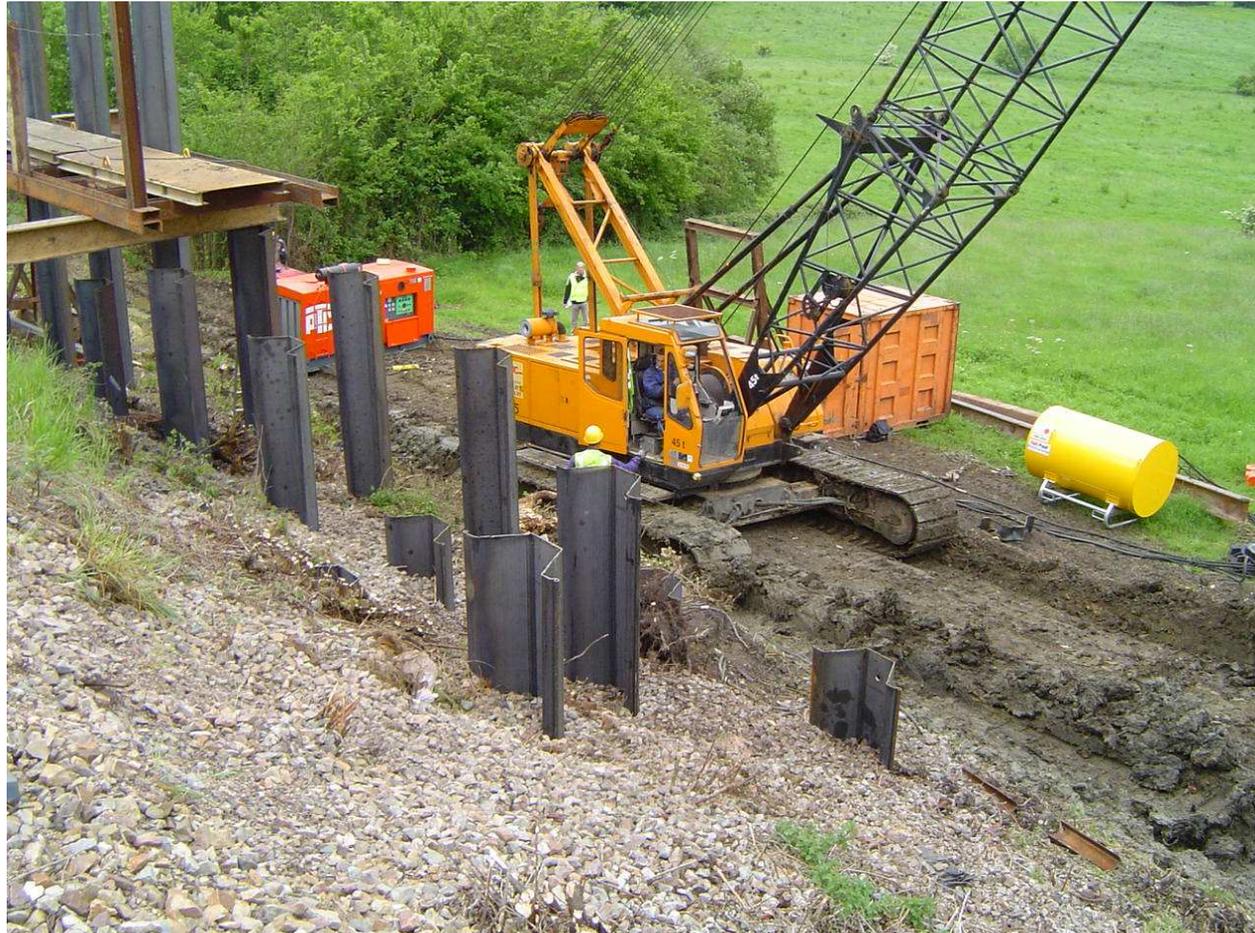
Guide pour une bonne verticalité

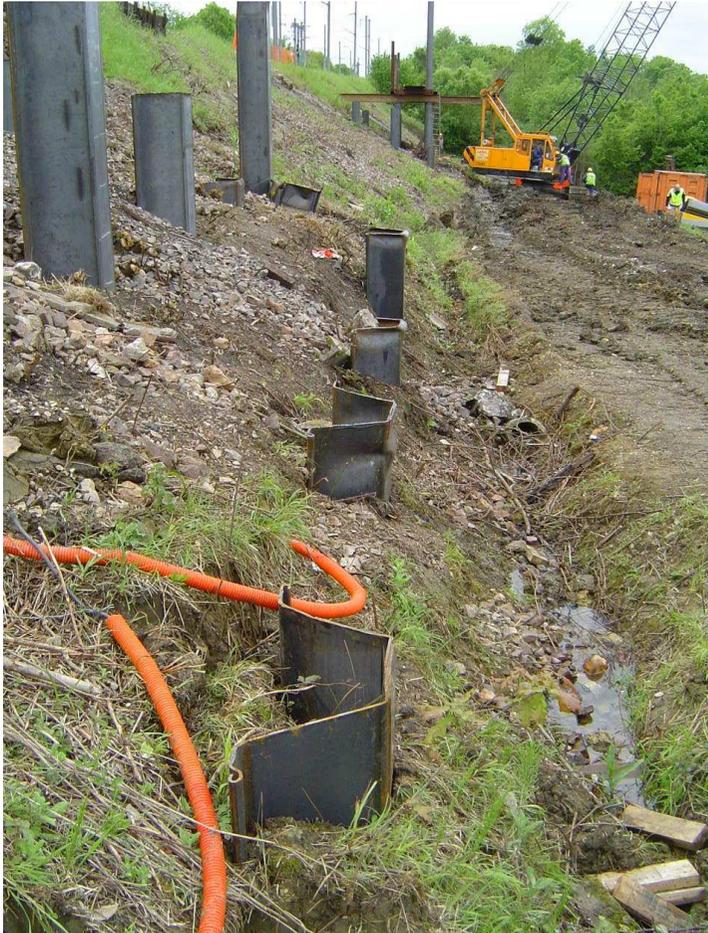
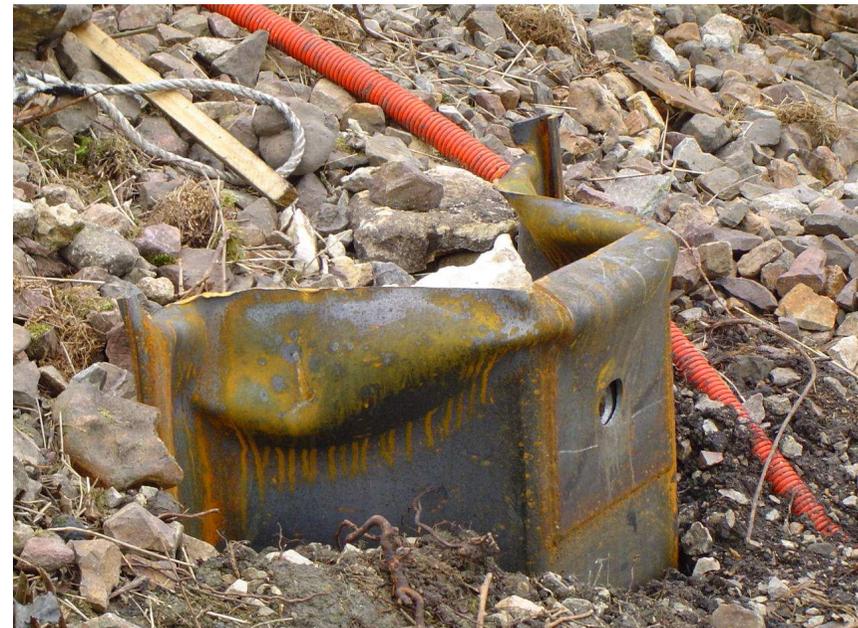
Déformation des têtes de profilé

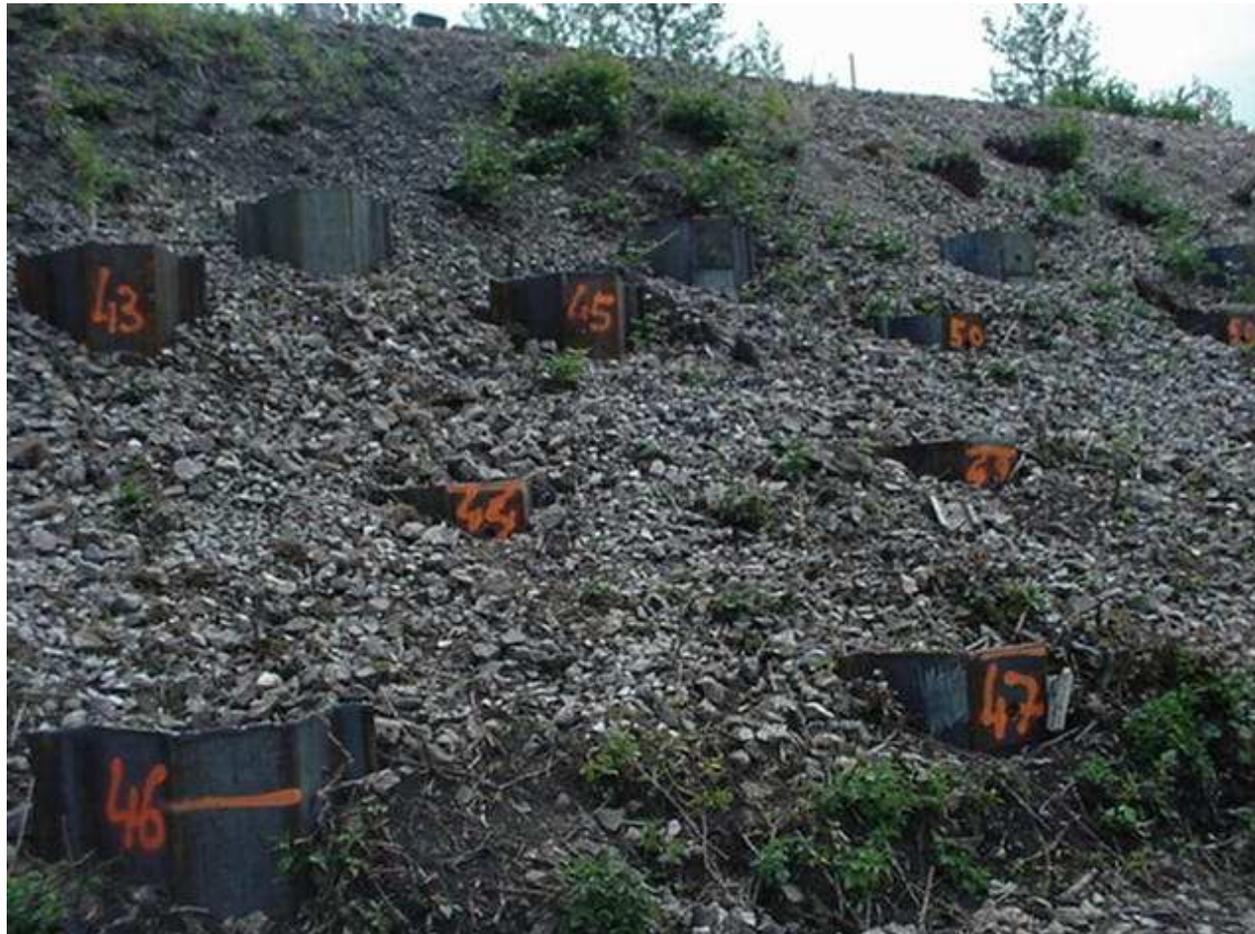
Travaux terminés

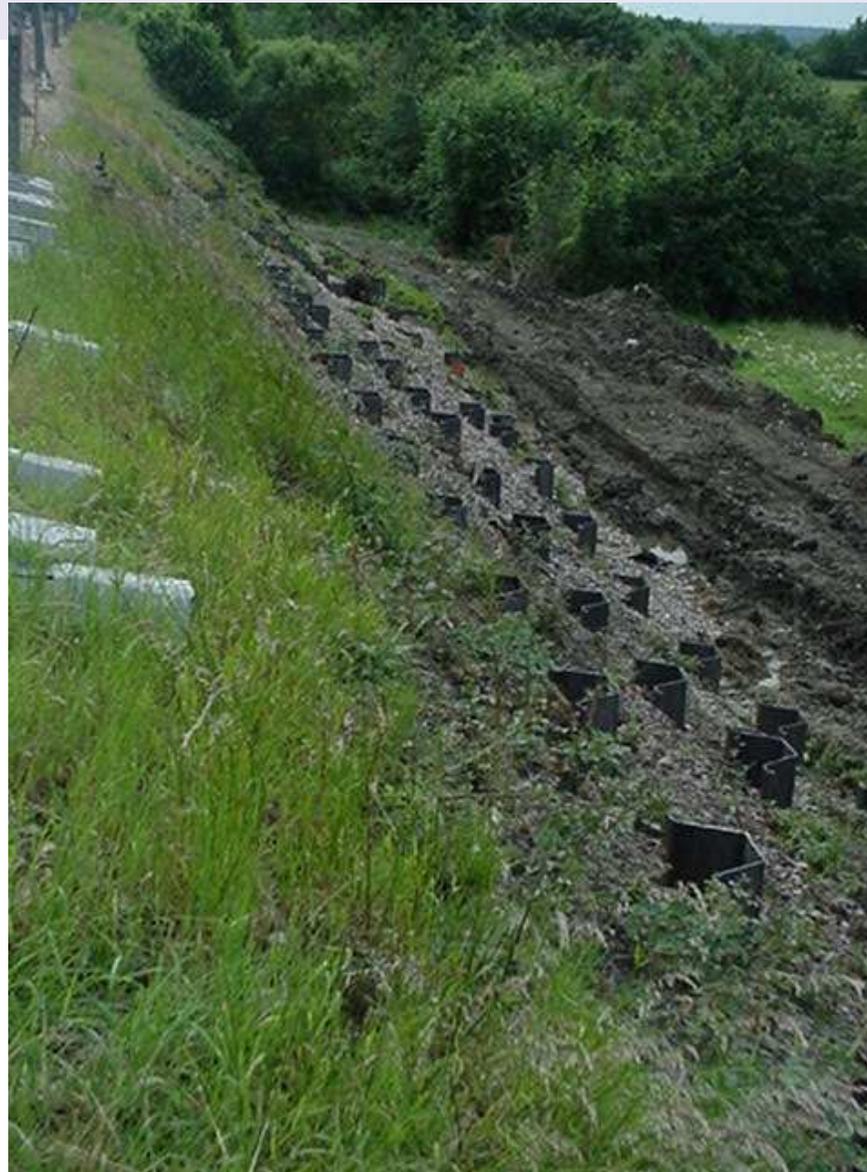
Vue générale après travaux

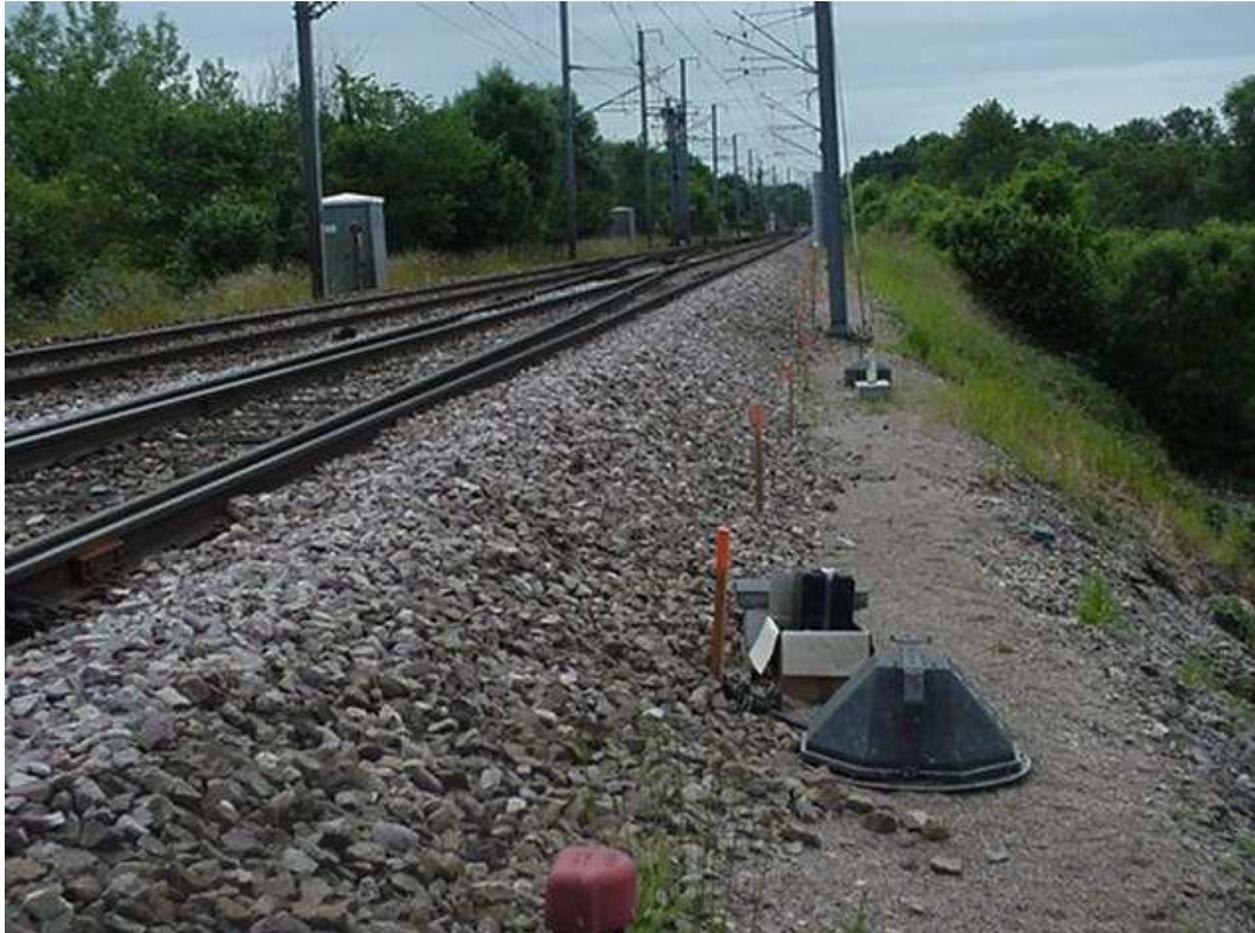
Suivi topo après travaux

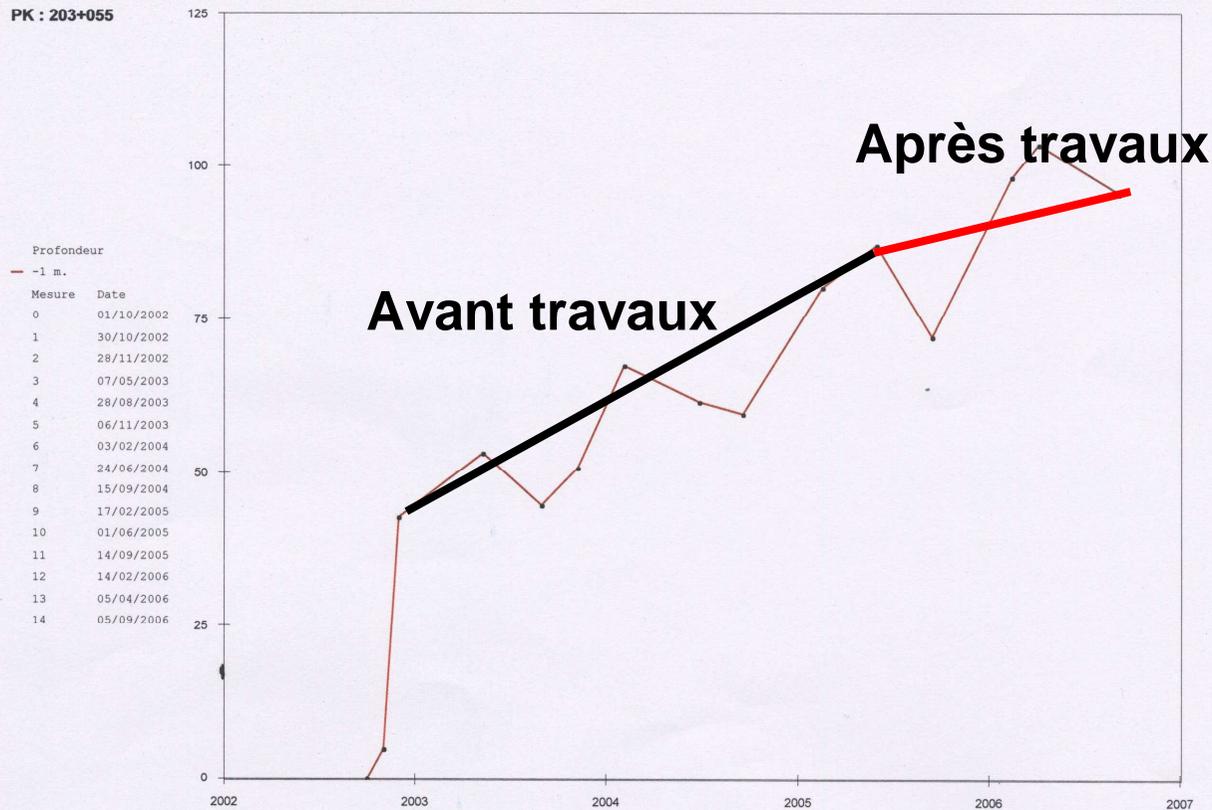
Évolution après travaux

Déplacement en fonction du temps

Tube N° 4
 Situation : Aval du remblai V2 à 20 m
 Longueur : 11 m.
 Hauteur hors sol : 0,6 m.
 Mesure N° 14 (AB) du mardi 5 septembre 2006

Déplacement en fonction du temps, par rapport à la mesure 0, calculé à partir de la profondeur d'ancrage.

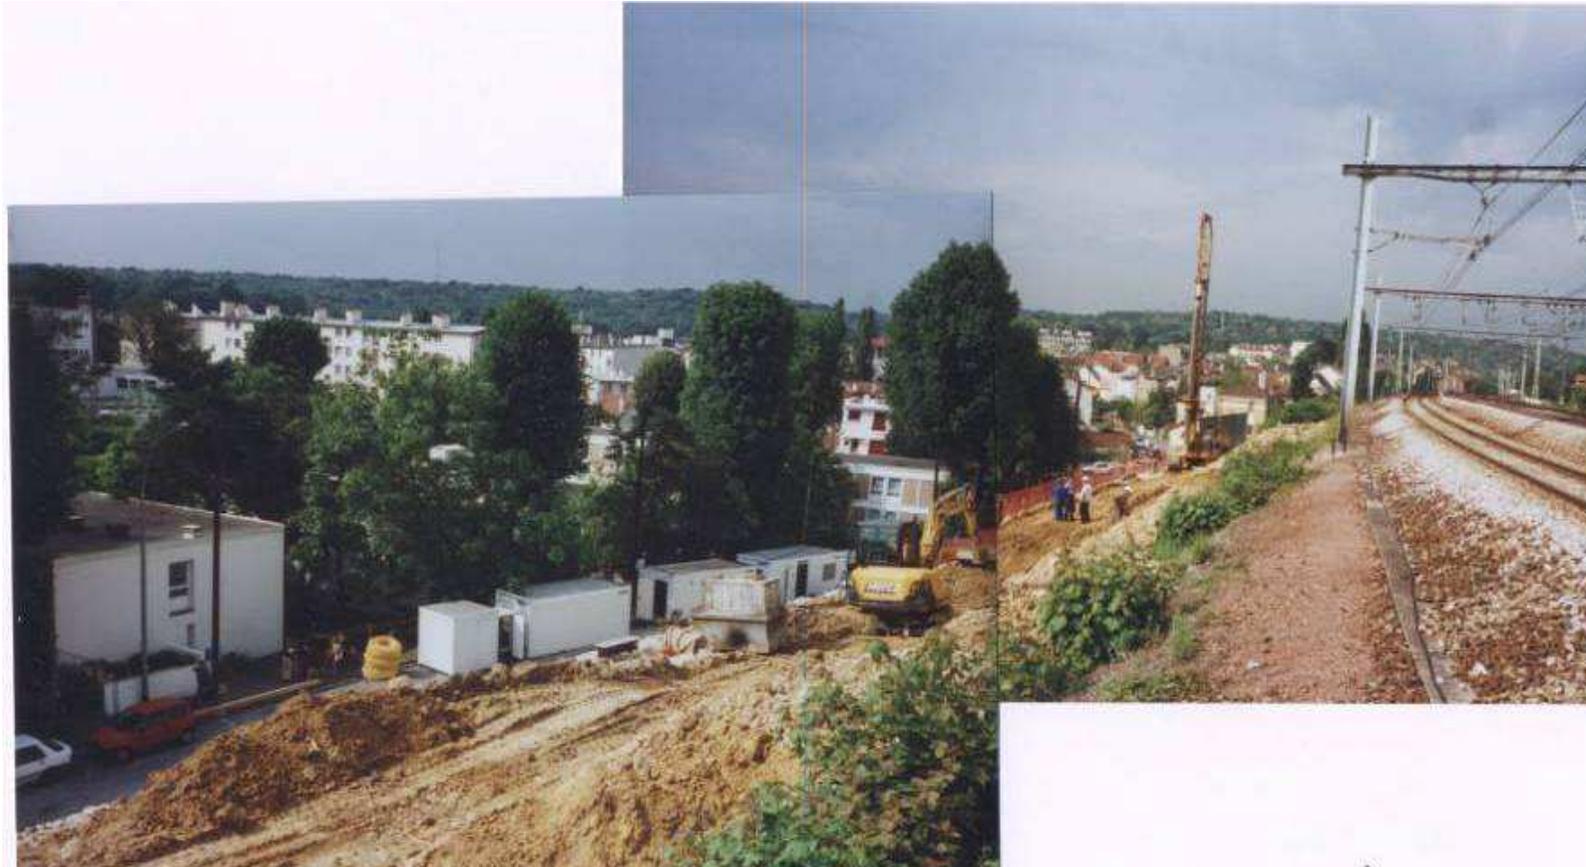
Autre exemple : Remblai de CHAVILLE

Remblai en ville – $h=10m$

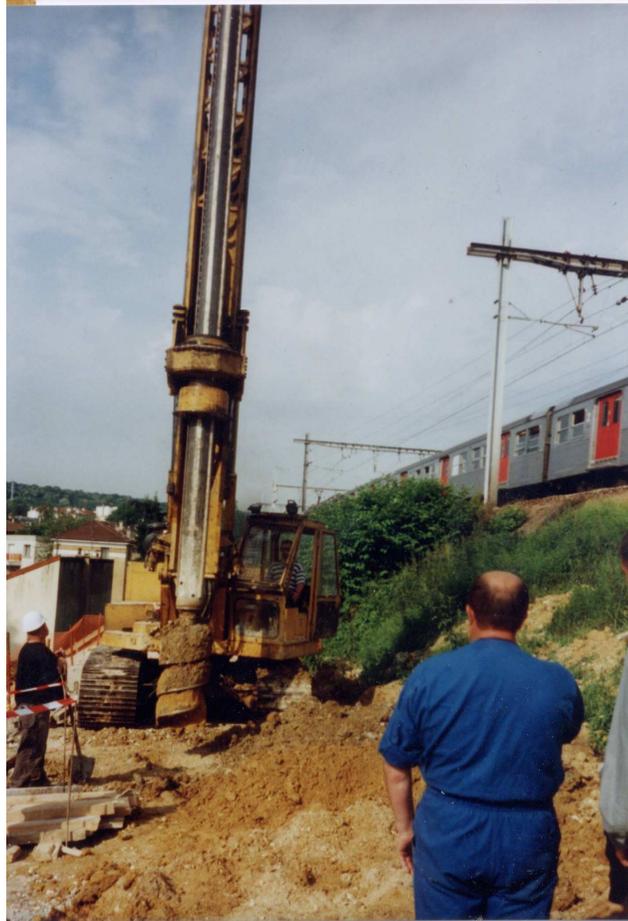
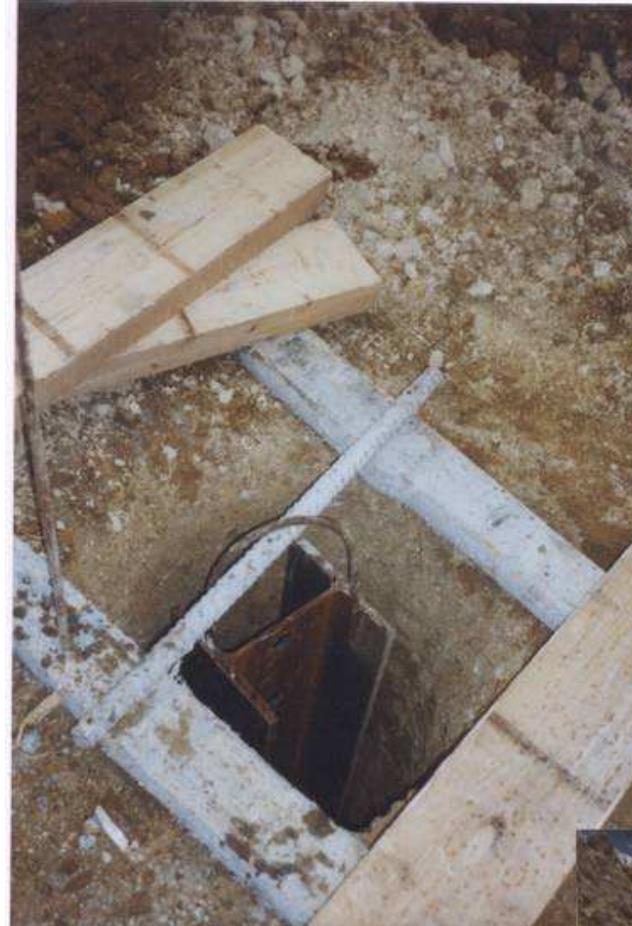
Réalisation des pieux de 14 m de longueur

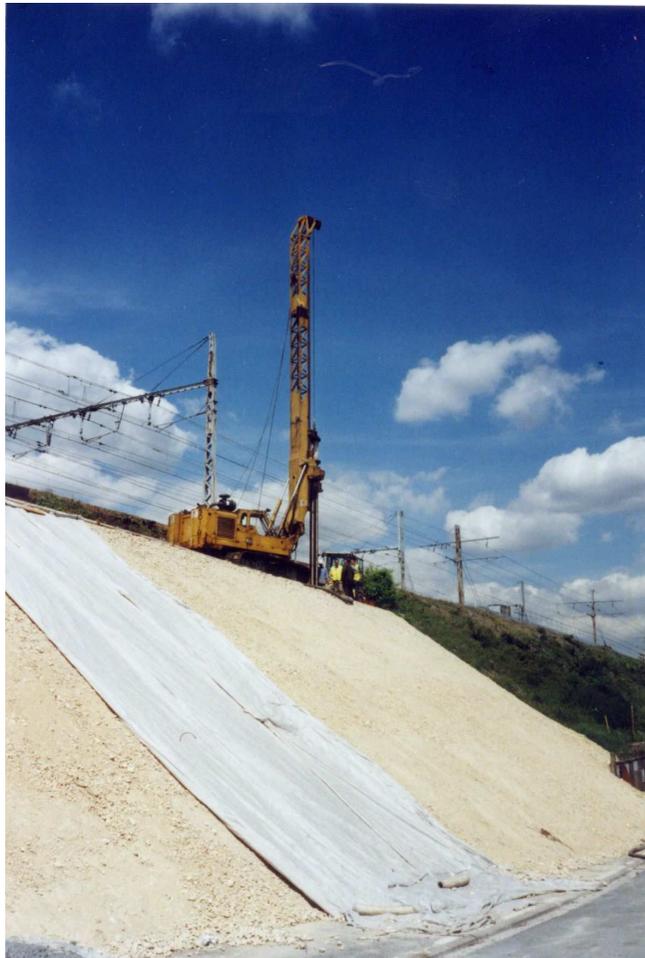
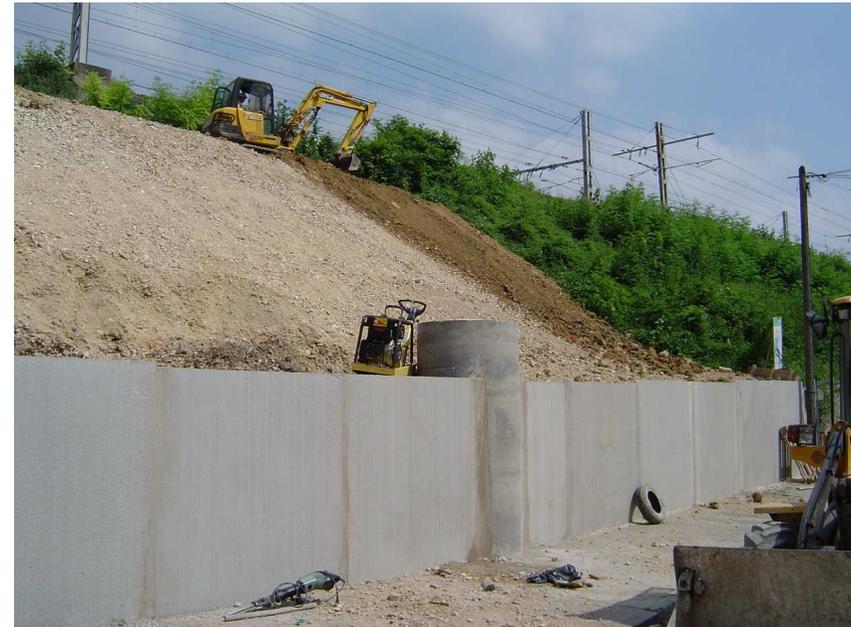
**Clouage pieux forés diamètre
600mm et banquette**

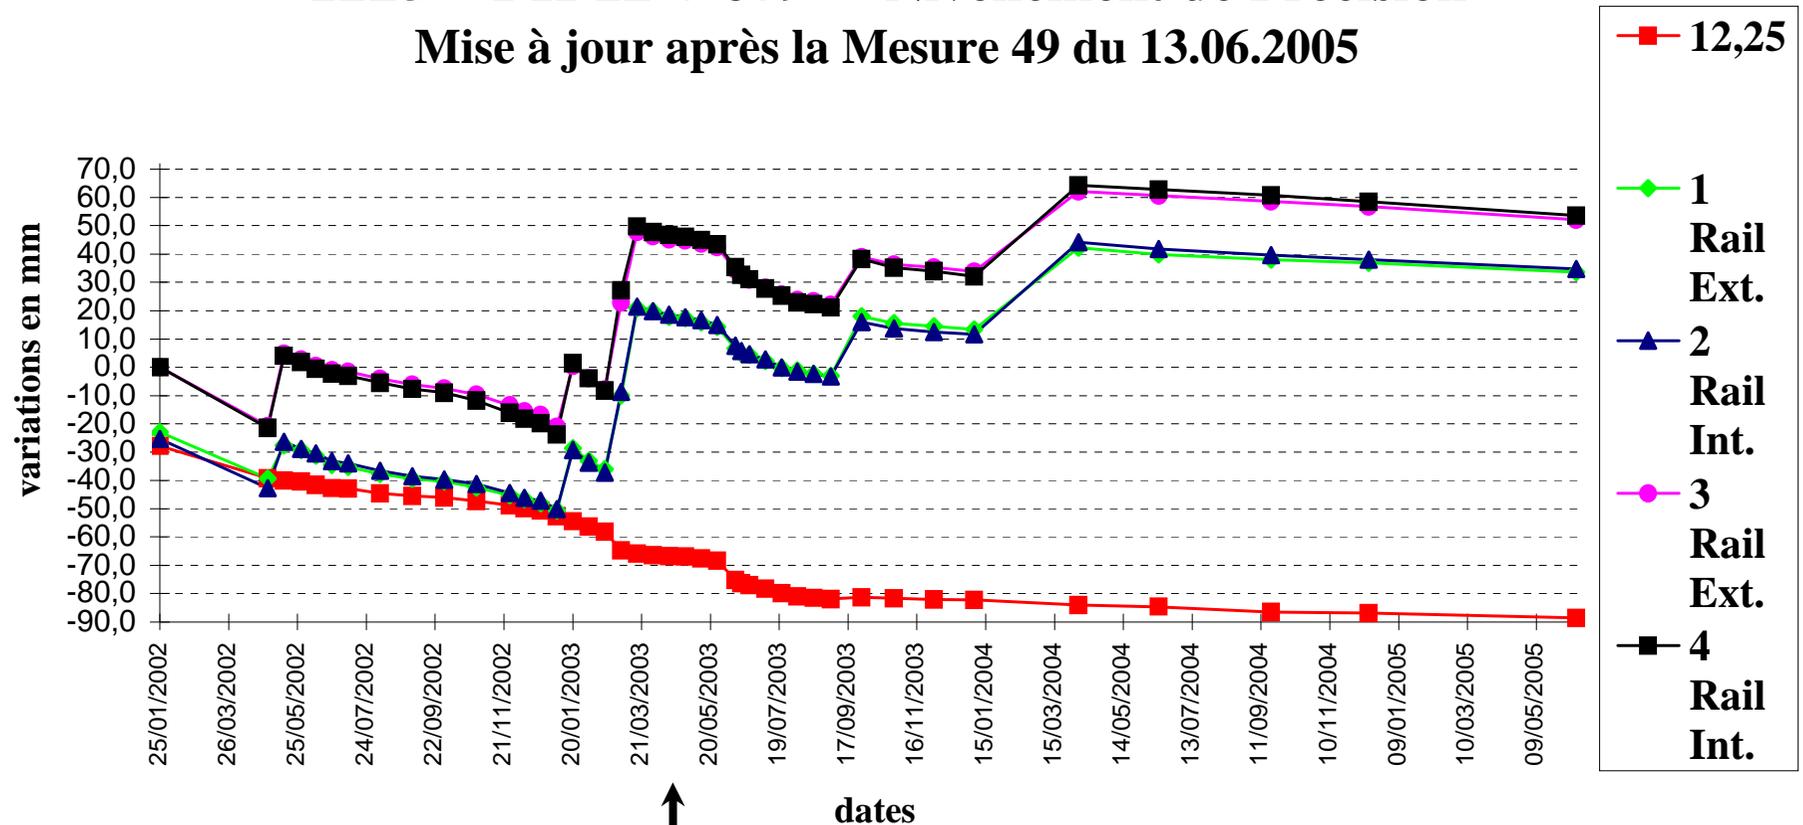
1225 PK 12 + 679 Nivellement de Précision Mise à jour après la Mesure 49 du 13.06.2005

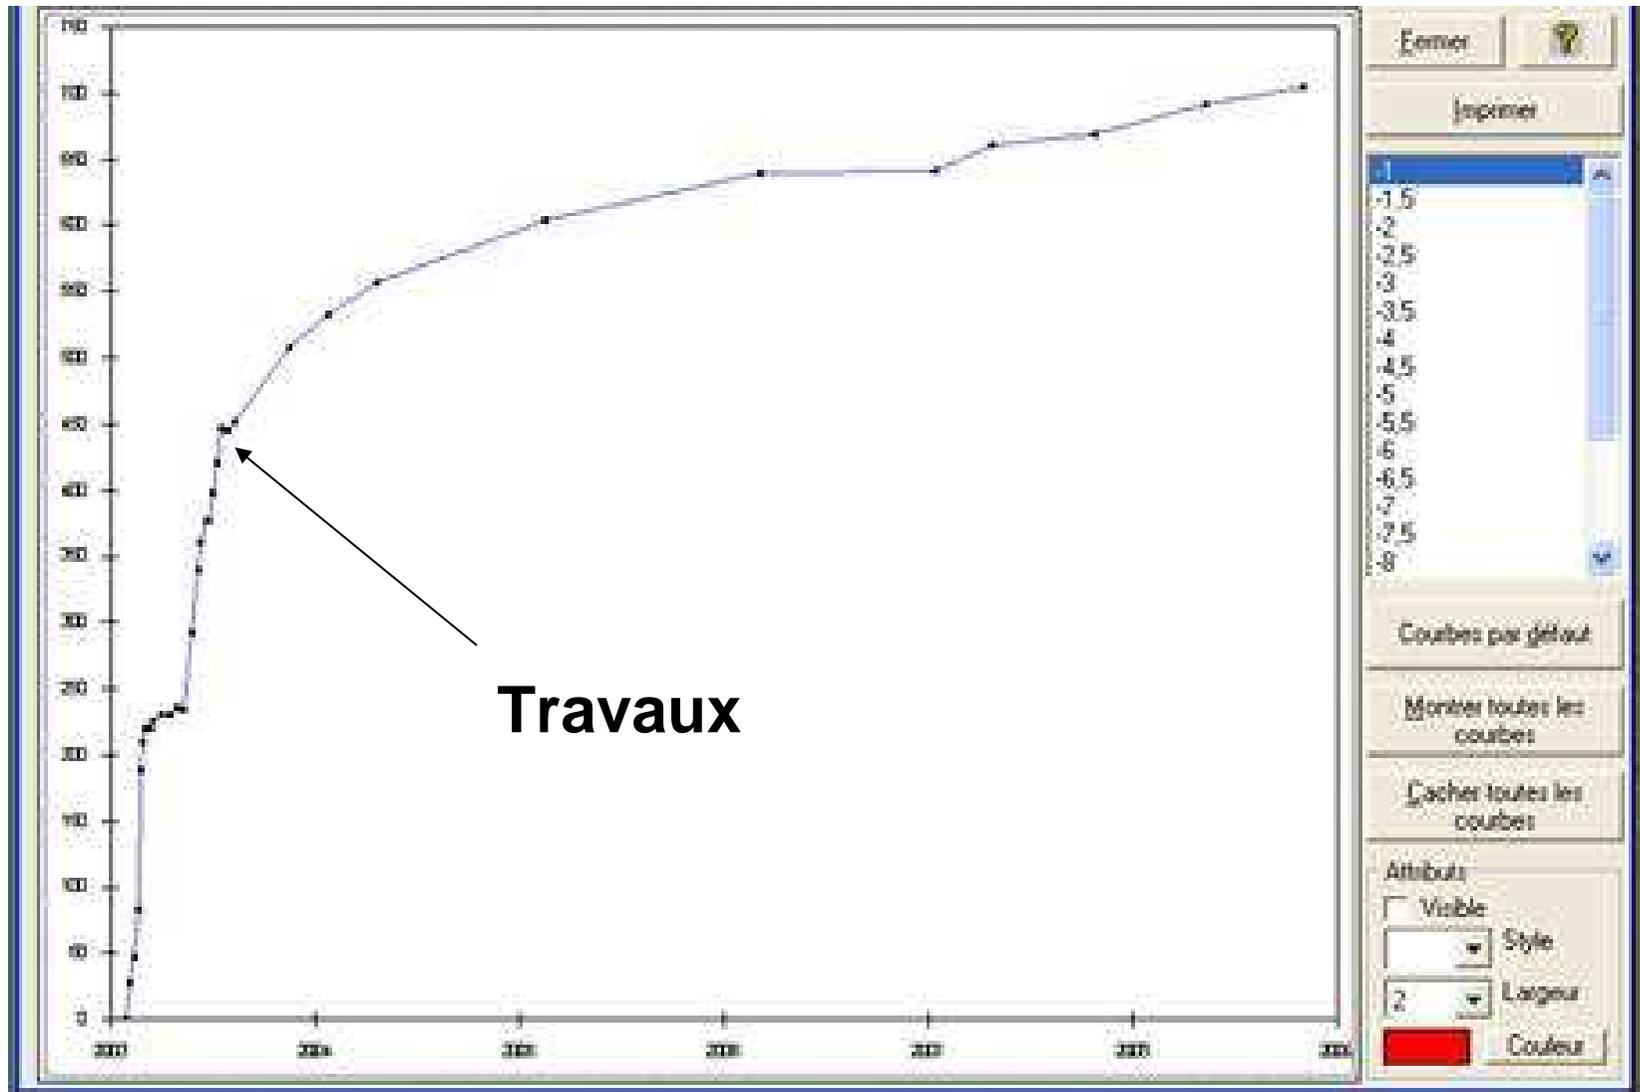
Suivi inclino : déformation angulaire

Évolution angulaire en fonction du temps

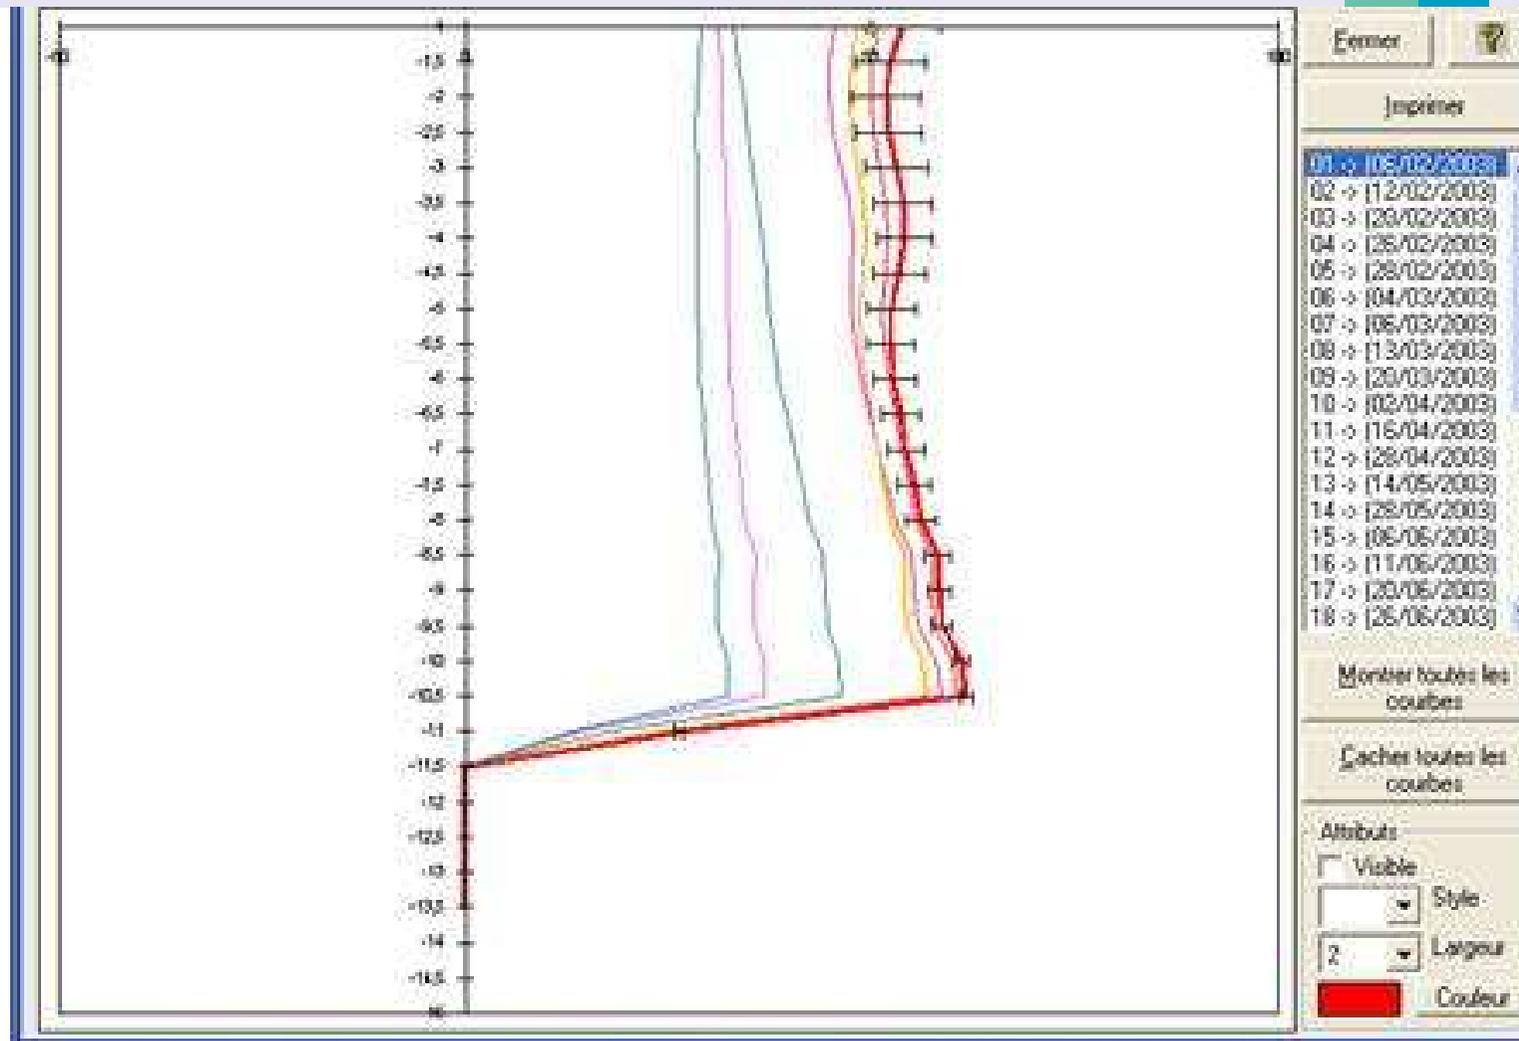
Déformée du tube inclinométrique
