Ingénierie SNCF

Confortement des OT par clouage vertical sur le réseau ferré national

Clouage d'un remblai par pieux verticaux

- + Remblai sur versant instable km 203, à proximité de LISIEUX dit
remblai des BAS

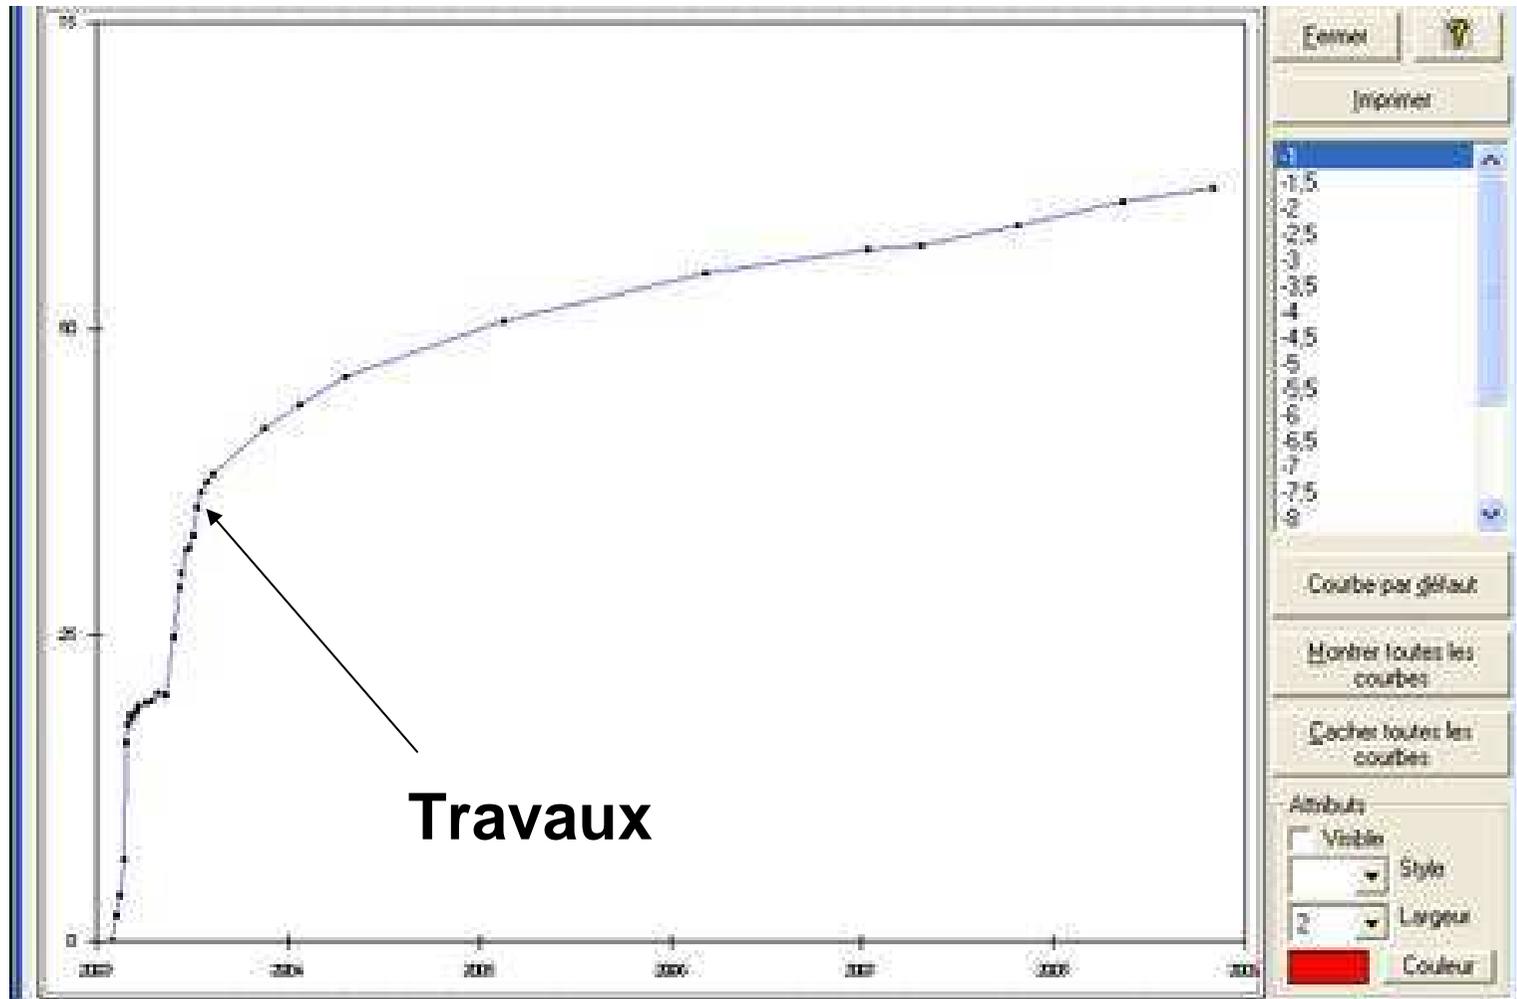
Évolution des déplacements en fonction du temps
