Durabilité des renforcements métalliques enterrés

*Méthodes d'investigations sur
ouvrages anciens et retour
d'expérience*

F. RENAUDIN - DOA

Centre d'Études techniques de l'Équipement de l'Est

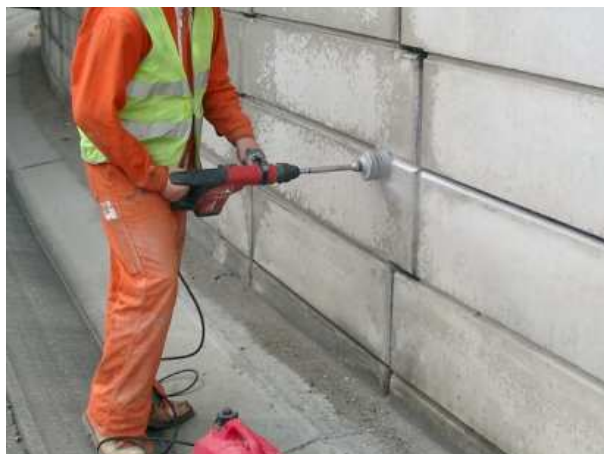
Photo 1 : Découpage de l'opercule béton à l'aide d'une scie cloche

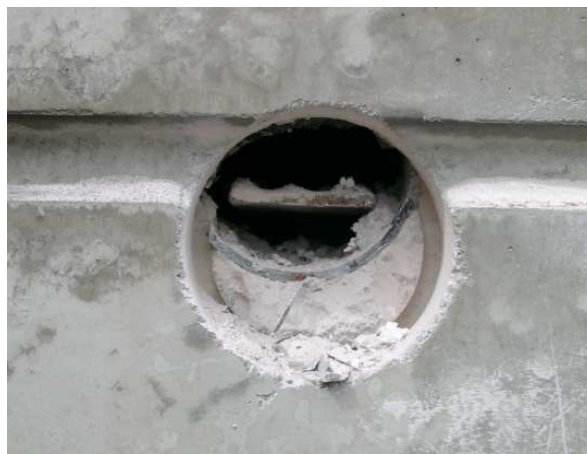
Photo 2 : Vue de l'amorce dans sa réservation

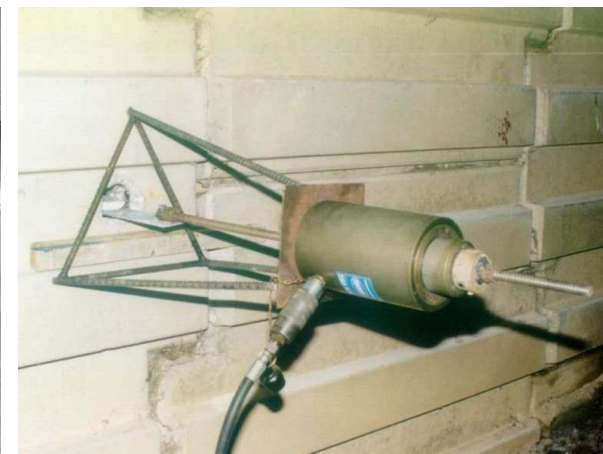
Photo 3 : Extraction du témoin avec un trépied

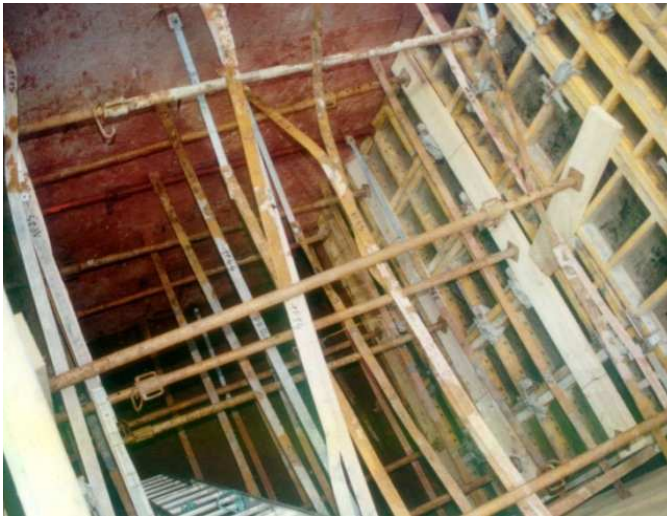
Photo 6 : Vue de dessus d'une grande fouille

Les fouilles permettent d'observer un grand nombre d'armatures et il est possible de reconstituer l'armature après prélèvement d'un tronçon (figure 3). Les grandes fouilles nécessitent des moyens importants (engins spéciaux, blindage de fouille, neutralisation provisoire de voies de circulation, éventuellement soutènement provisoire du mur,...) mais cette technique reste la solution privilégiée pour avoir une vision précise de l'état d'un mur

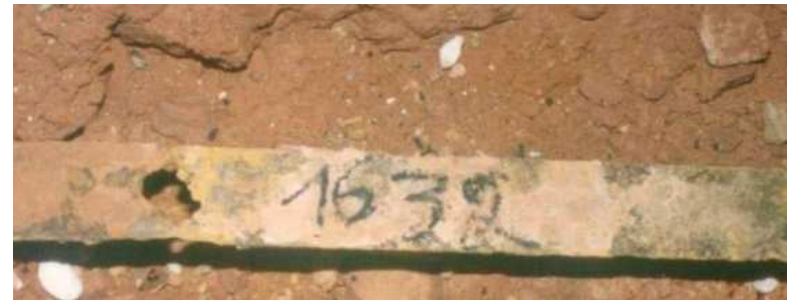
Photo 7 : Vue d'une armature dans une fouille

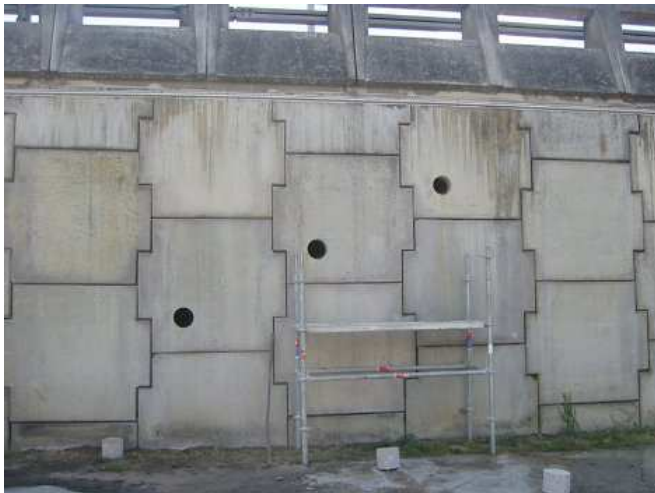
Photo 8 : Implantation des carottages en parement du mur

Les témoins de durabilité sont souvent positionnés en partie basse des murs, ils renseignent mal sur le risque de corrosion lié à la pénétration des sels de déverglaçage. En outre, les fouilles, notamment les grandes fouilles, ne sont pas aisément réalisables du fait de la conception de l'ouvrage (présence d'une dalle de frottement, d'une géomembrane, d'un sommier de culée en tête du mur,...) ou des contraintes d'exploitation. Il a donc paru intéressant de développer des techniques alternatives. C'est le cas des investigations par carottage réalisées depuis les parements béton des murs de type Terre Armée. Ces investigations restent néanmoins agressives pour l'ouvrage et doivent être utilisées ponctuellement lorsqu'il n'est pas possible de procéder autrement.

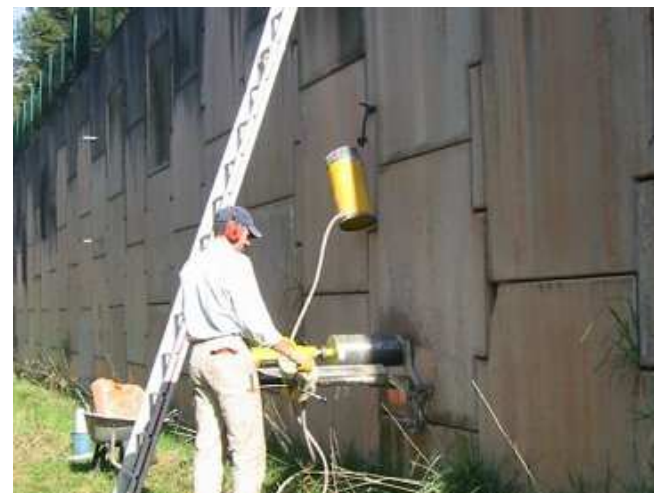
Photo 9 : Réalisation du carottage en parement

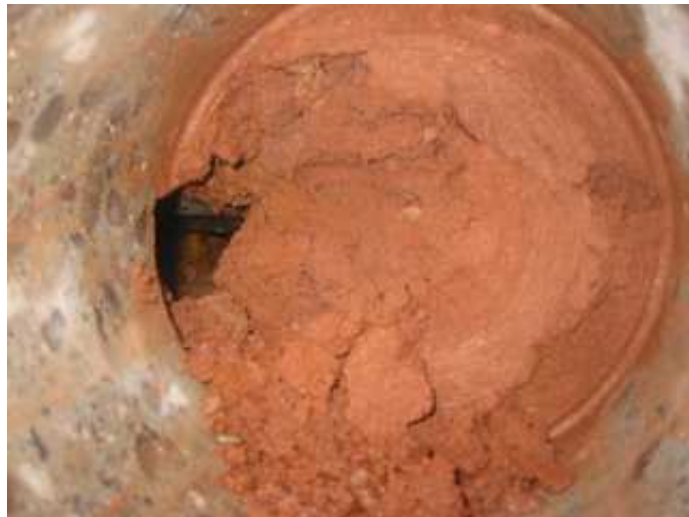
Photo 10 : Début d'extraction du remblai depuis le carottage en parement

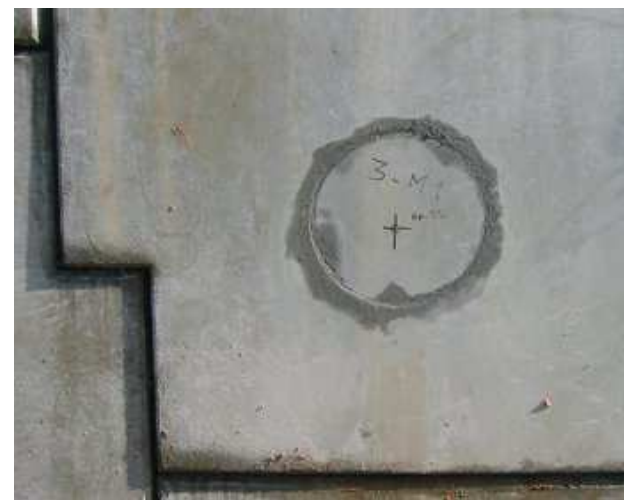
Photo 13 : Scellement de la carotte extraite

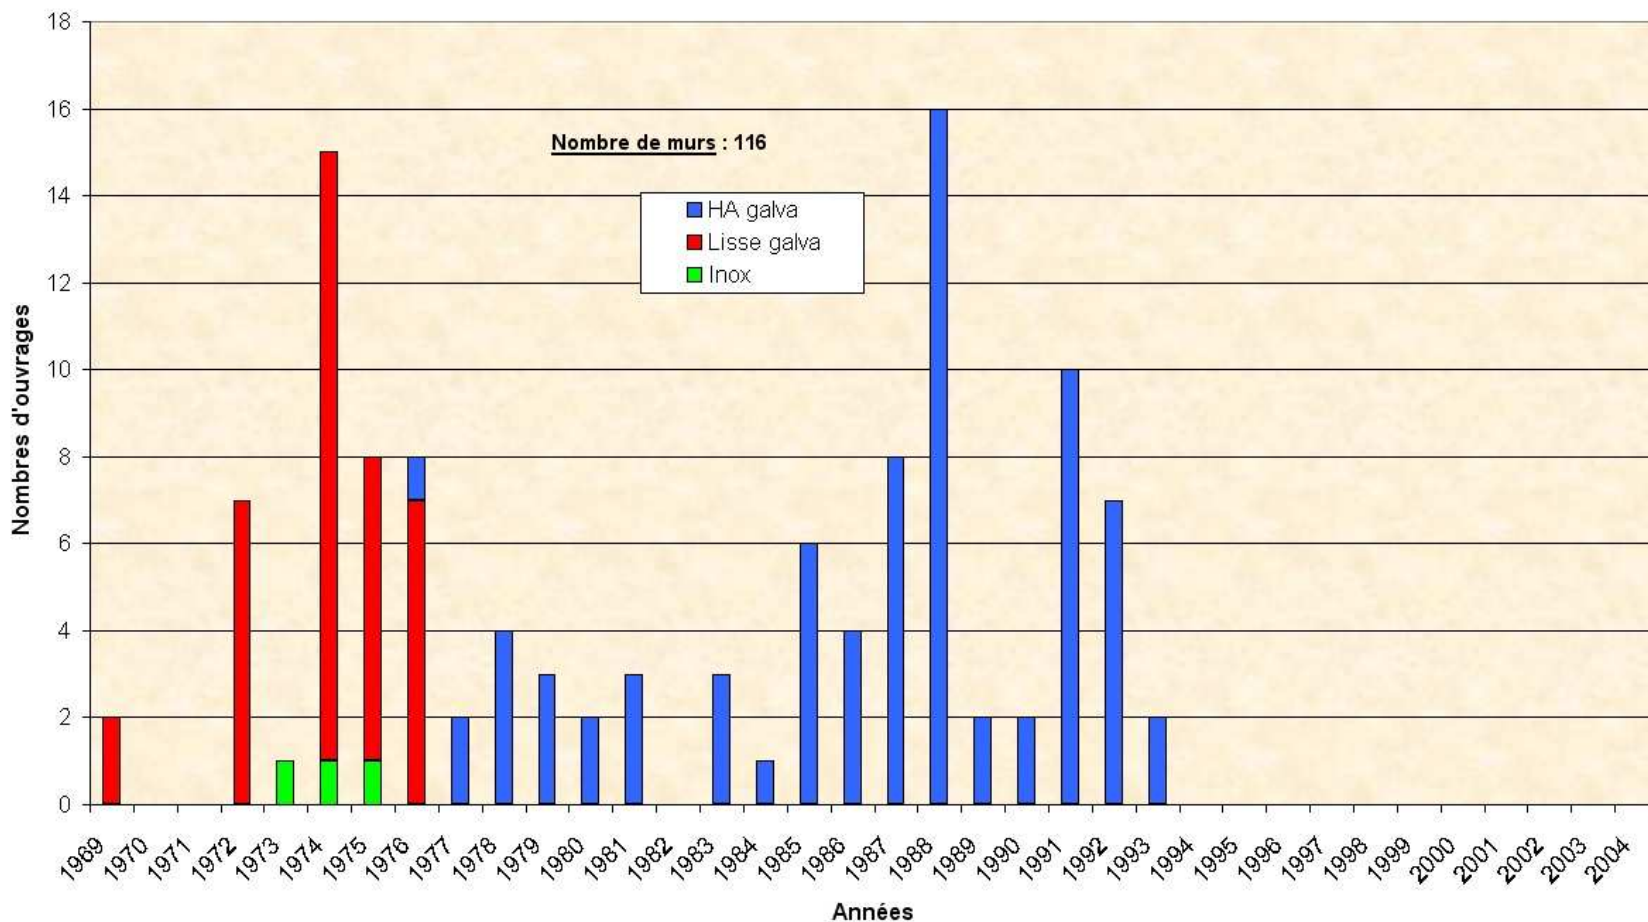
Répartition des murs par années et par types d'armature

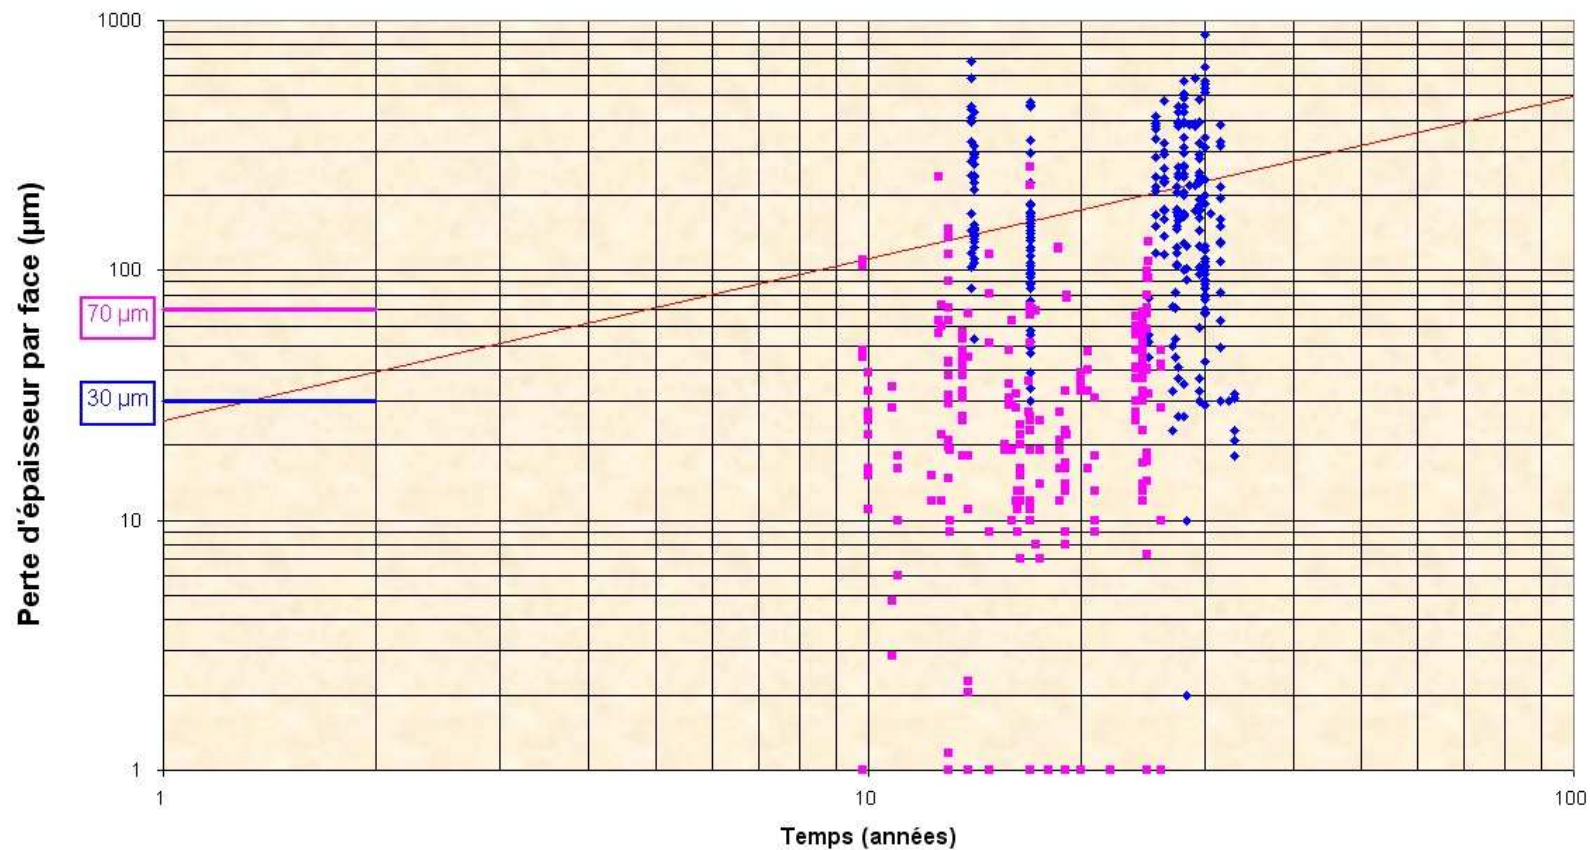
Les données recueillies permettent de disposer d'environ 500 échantillons de remblais et d'armatures.

Principaux constats :

- o Les armatures de 3 mm d'épaisseur, dont l'épaisseur de galvanisation est d'environ 30 microns (armatures généralement utilisées dans les ouvrages dont la date de construction est antérieure à 1978) présentent globalement une perte d'épaisseur moyenne très sensiblement supérieure à celle des armatures de 5 mm, dont l'épaisseur de galvanisation est de 70 microns (armatures en principe systématiquement utilisées au delà de cette date).

- o Ces armatures de 3 mm présentent des pertes par corrosion supérieures aux valeurs prises en compte aujourd'hui pour les justifications
- o L'une des causes les plus fréquentes d'une corrosion excessive des armatures est l'évolution de l'agressivité des remblais par infiltration d'eaux chargées d'agents agressifs en provenance de la plate-forme soutenue, et cela en raison bien souvent d'une insuffisance ou d'une défaillance des dispositifs de collecte et d'évacuation des eaux de ruissellement ou encore de l'absence de dispositif particulier d'étanchement (géomembrane).

- o Environ 30 % des échantillons d'armatures à haute adhérence de 5 mm d'épaisseur ne présentent pas de perte d'épaisseur quantifiable..
