**H. LE BISSONNAIS**

# Excavation et fondations du Viaduc de la Grande Ravine à La Réunion

**CFMS - 13 octobre 2010 - Rôle de la géotechnique dans les grands projets**

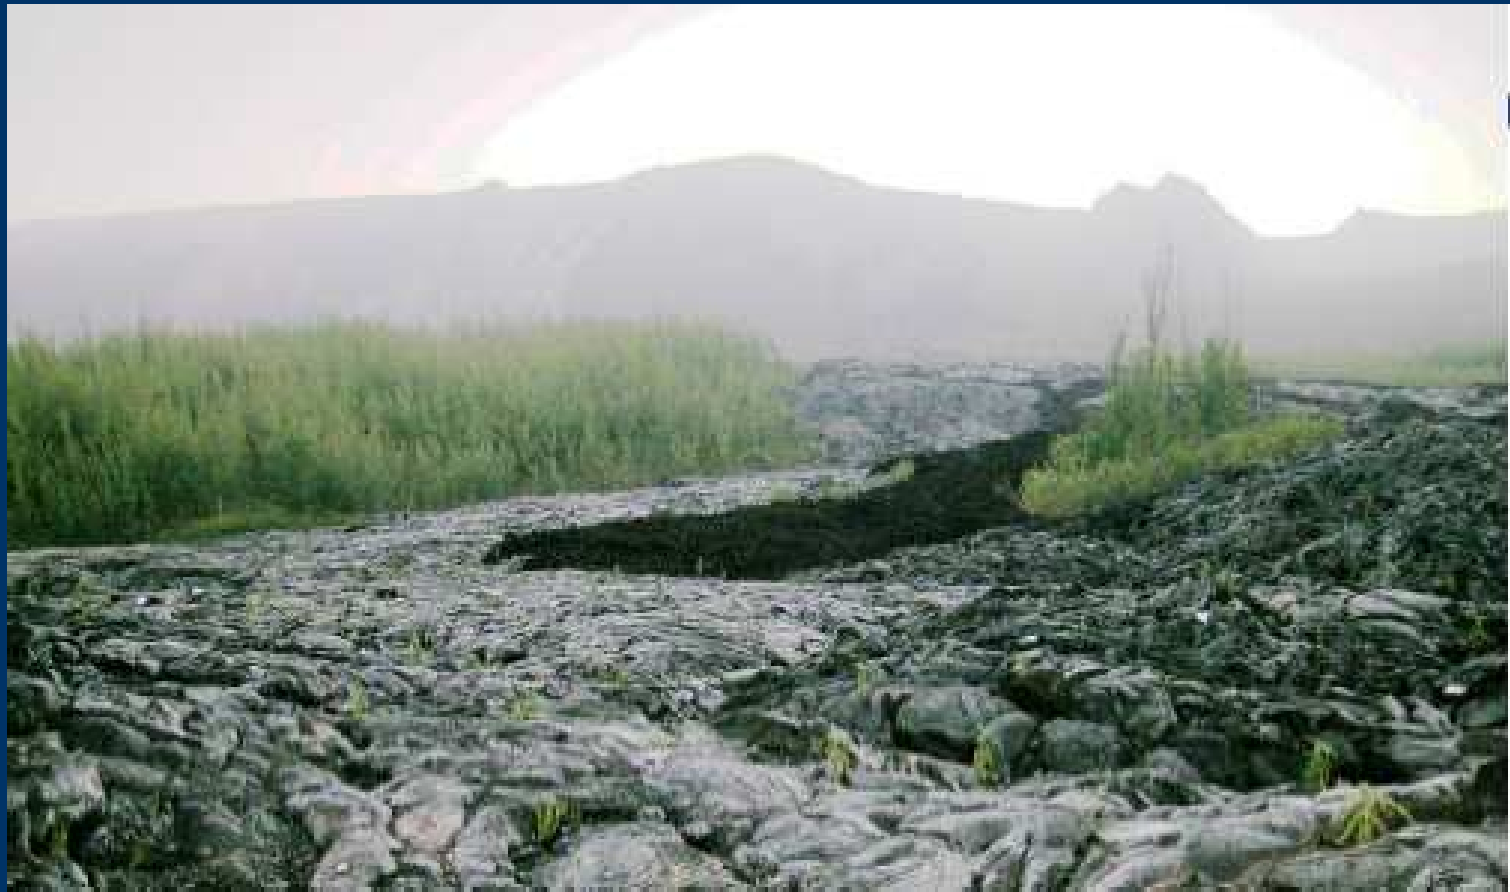
**Bancs dur de « basalte »**  
**Laves fluides et coulées à surface lisse (« pahoehoe »)**

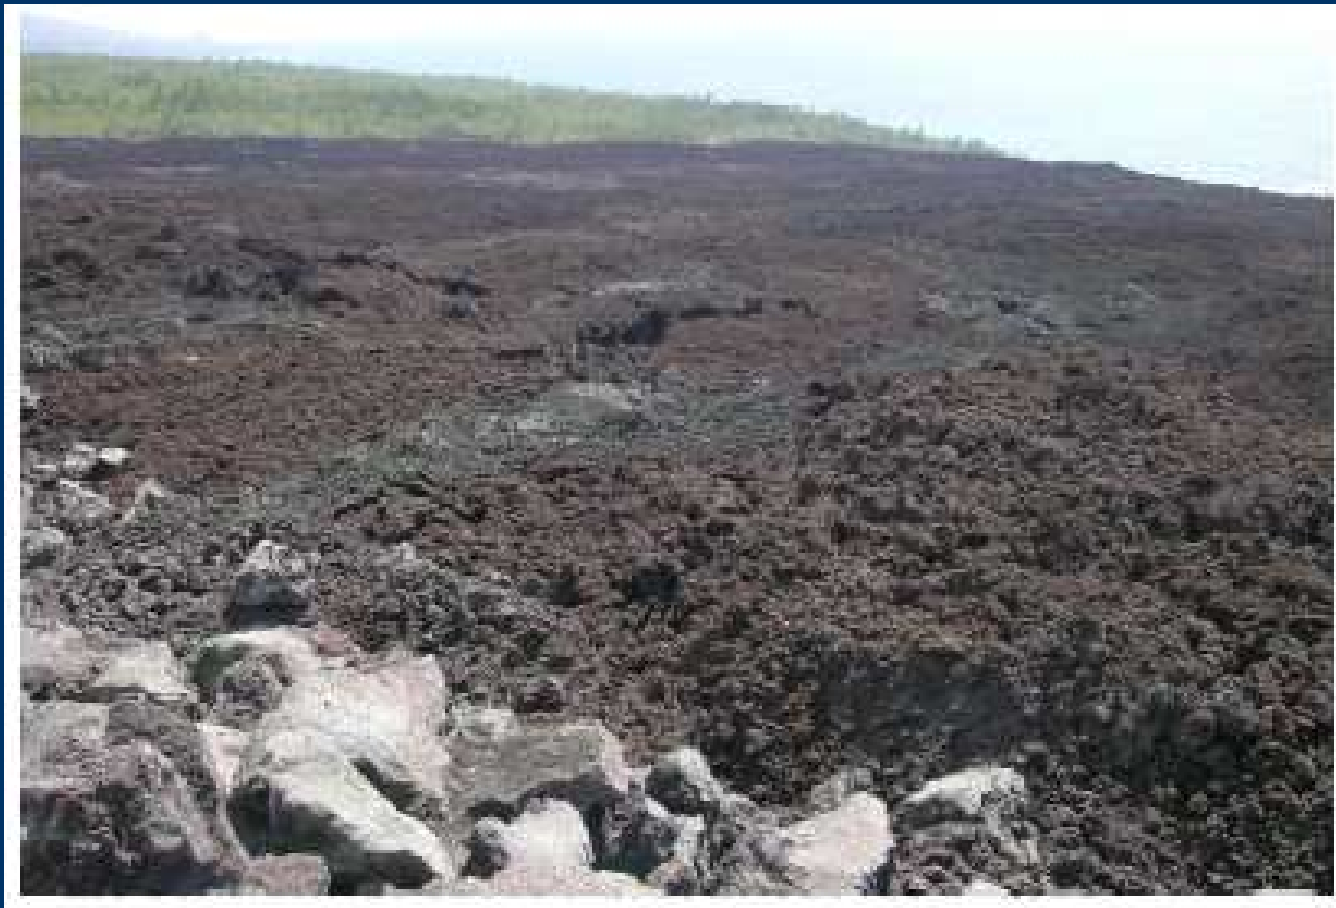
**Bancs tendres de scories & brèches de progression  
Laves visqueuses en « graton »**

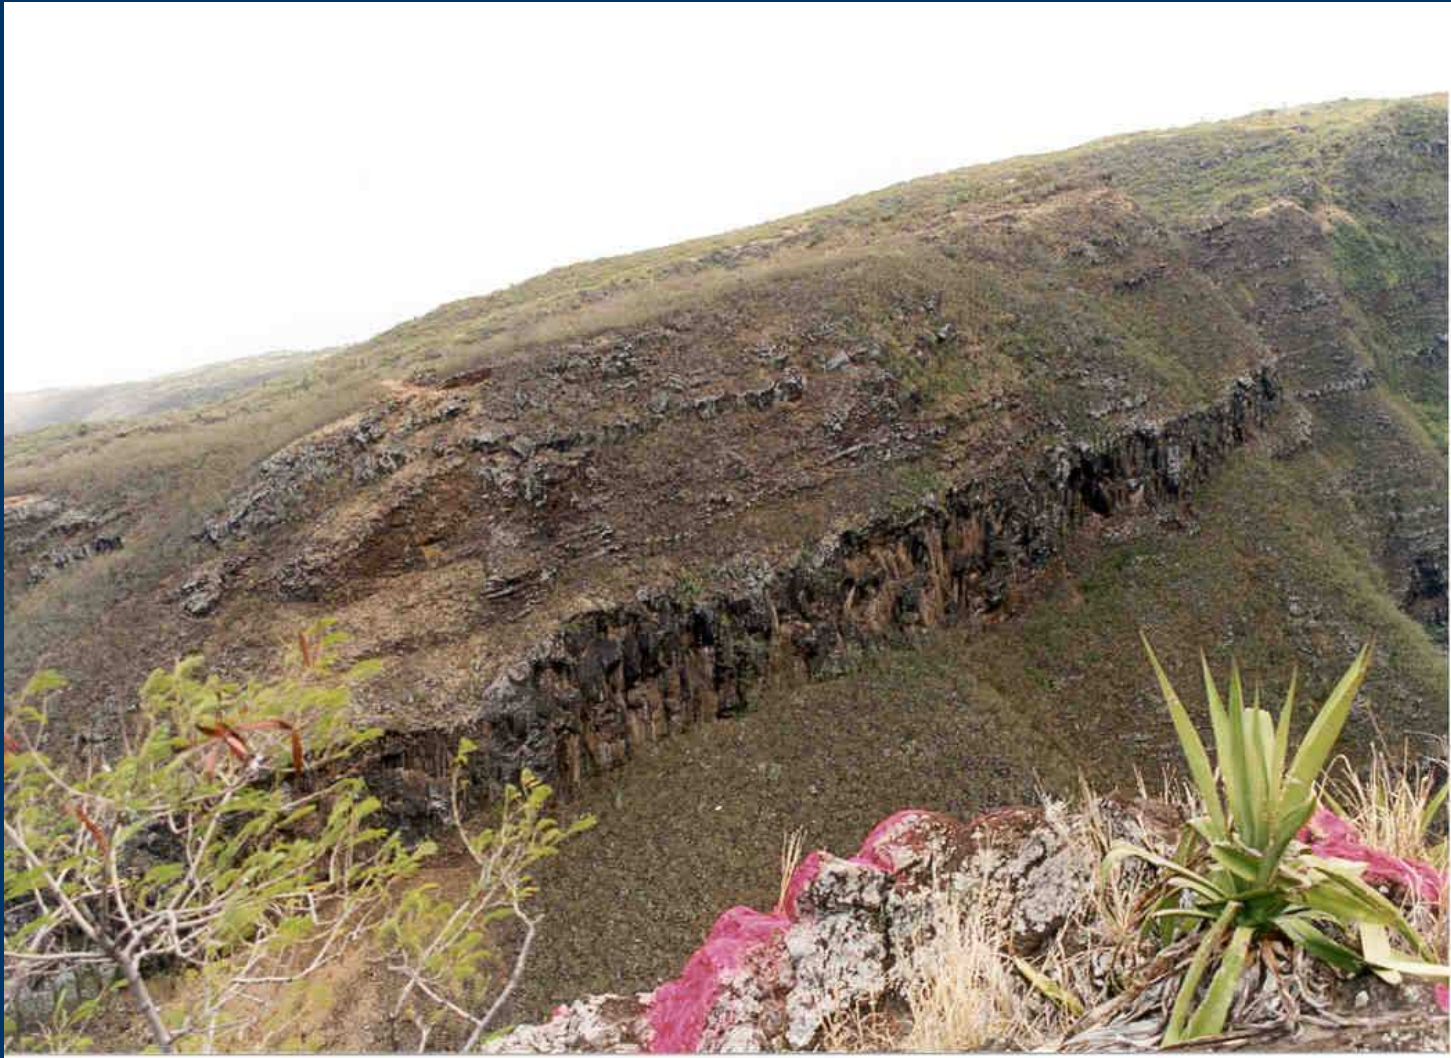
## Alternance de niveaux de basalte et de scories Aspect régulier à grande échelle

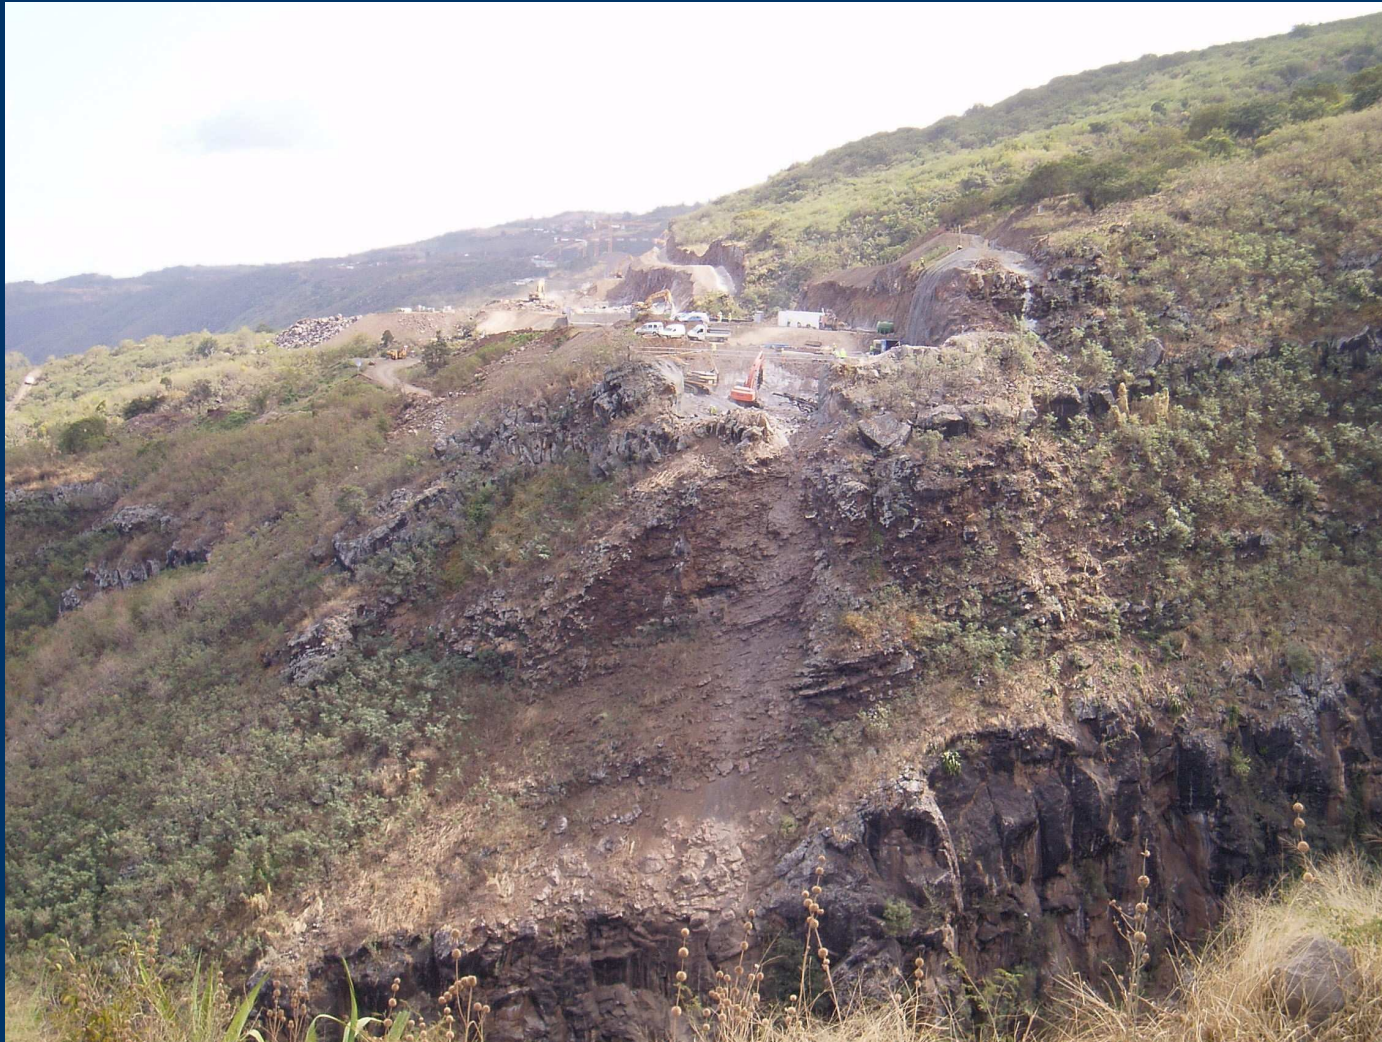
**Levé géologique des rives de la ravine (en acrobatique)**

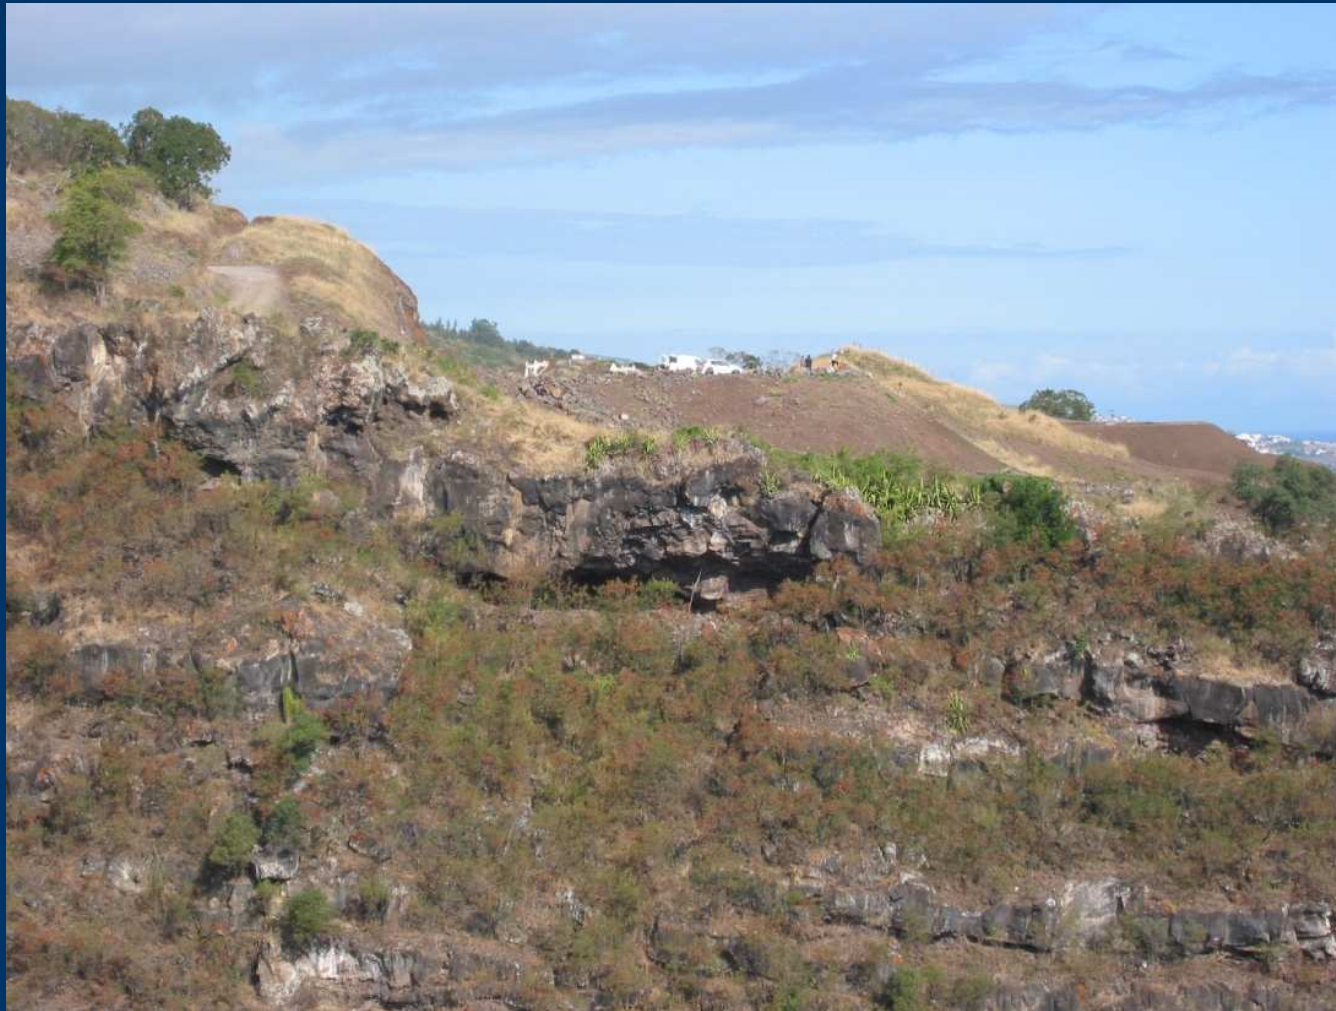
## Rive gauche

**Particularité : sous cavage / cavité au droit de la culée**

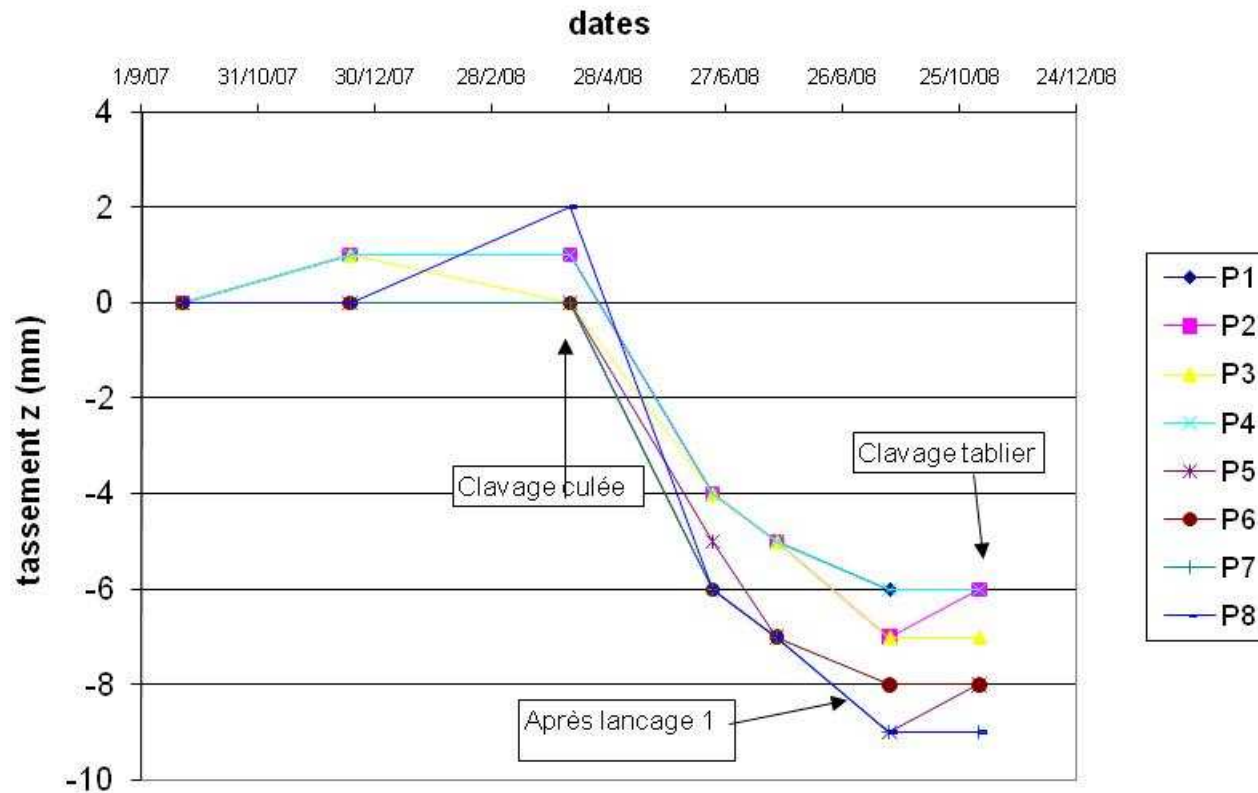
Grande Ravine Rive Gauche tassements puits

Tassements inferieurs au centimètre

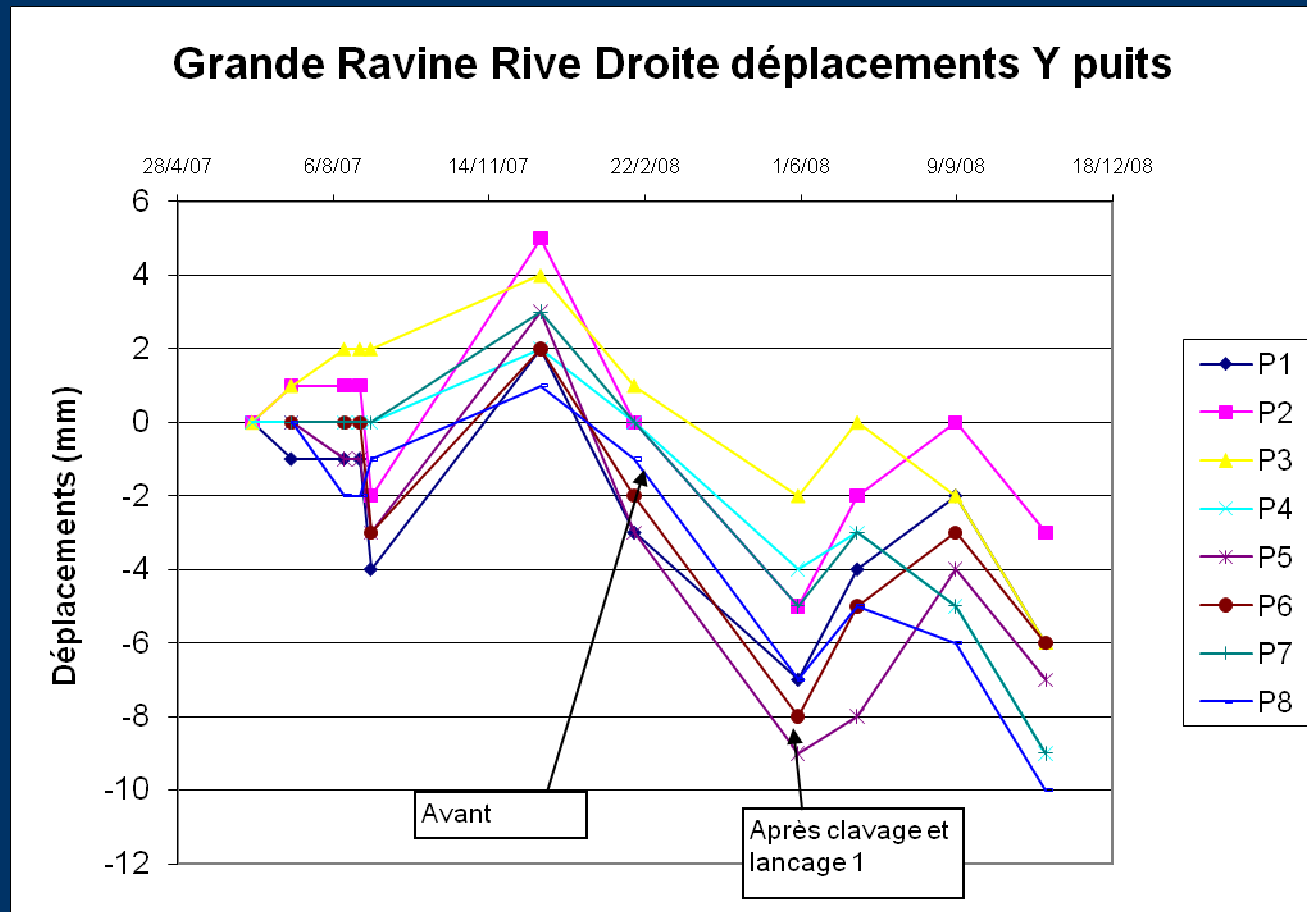
Déplacements horizontaux de l'ordre du centimètre

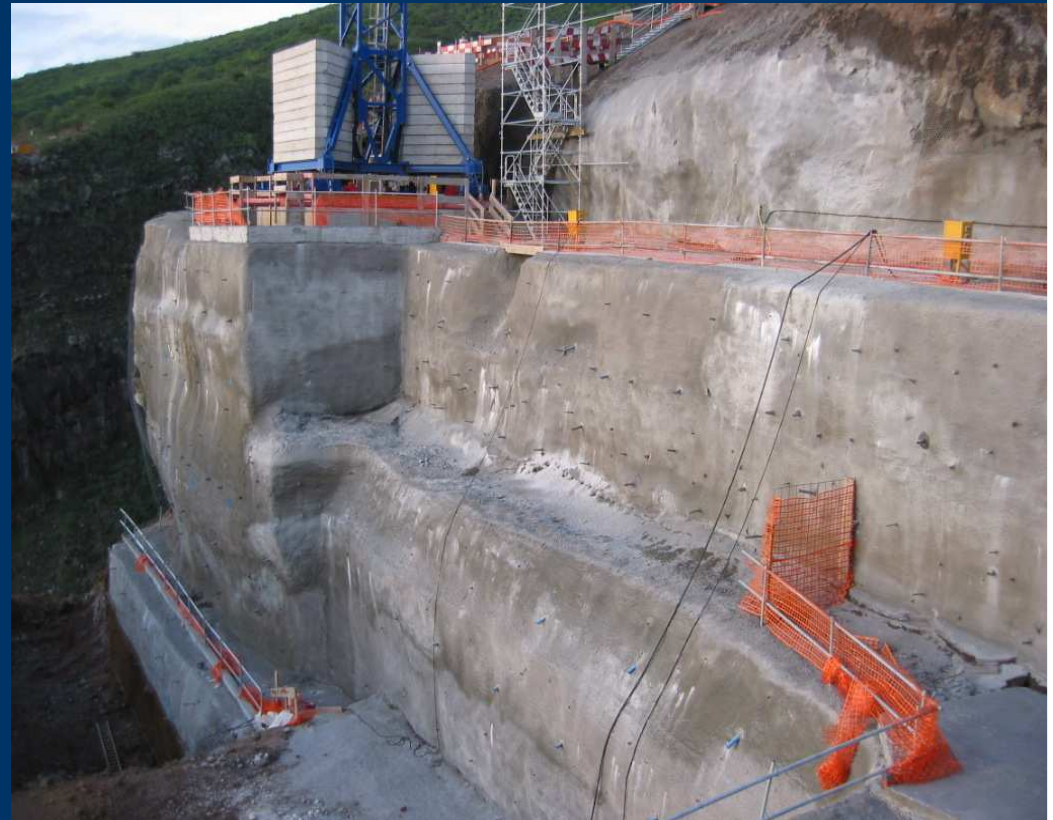
Paroi de plus de 30 m de hauteur coté amont (jusqu'à la tête du puits)

Talus verticaux avec risberme tous les 10m

Proximité ravine

Puits de 20 m de profondeur

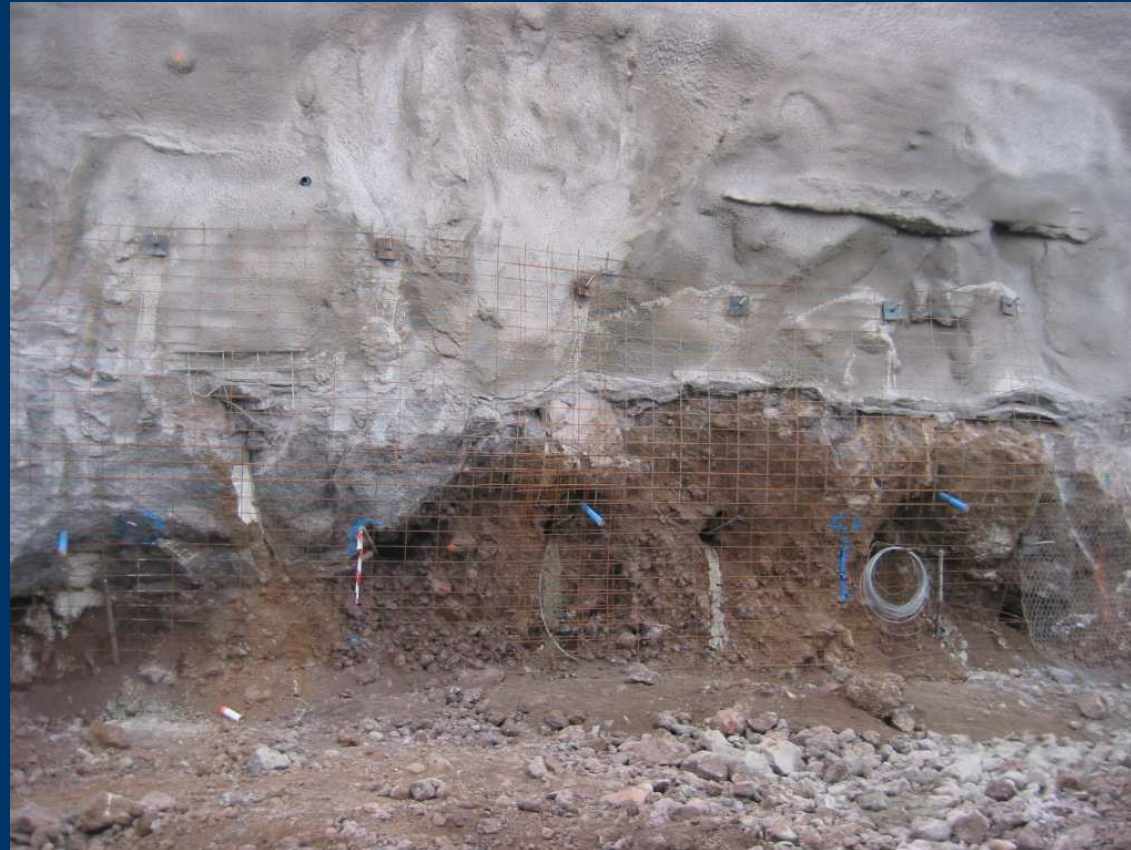
**Difficulté de réalisation du clouage dans niveau scoriacé : éboulement, sous cavage : utilisation de clous autoforeurs**

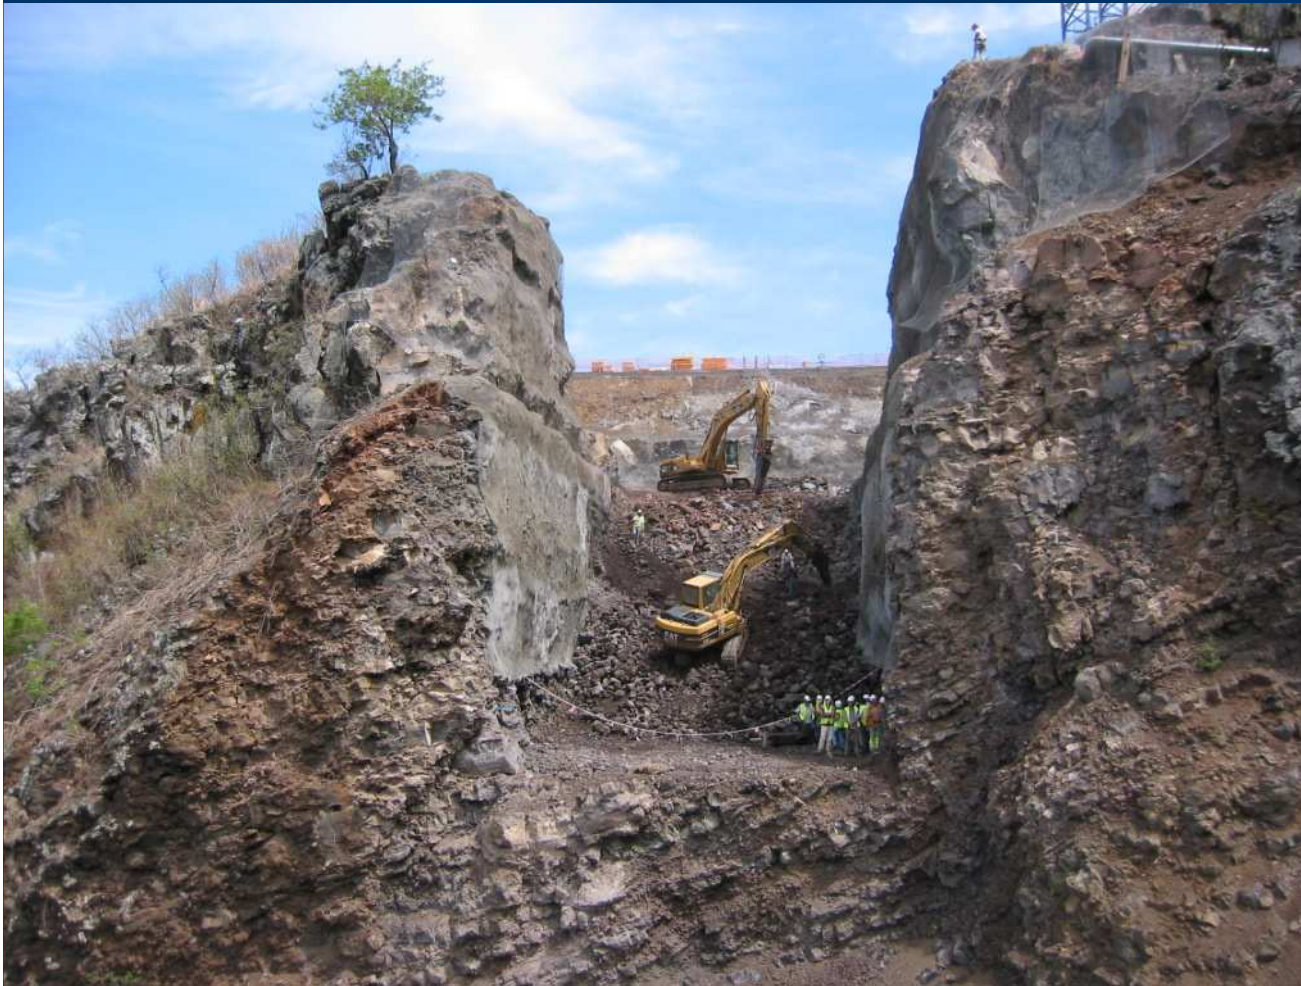
# Les terrassements : difficulté en rive droite instabilité en flanc de ravine, nécessité de purge et renforcement (clouage, grillage) en acrobatique

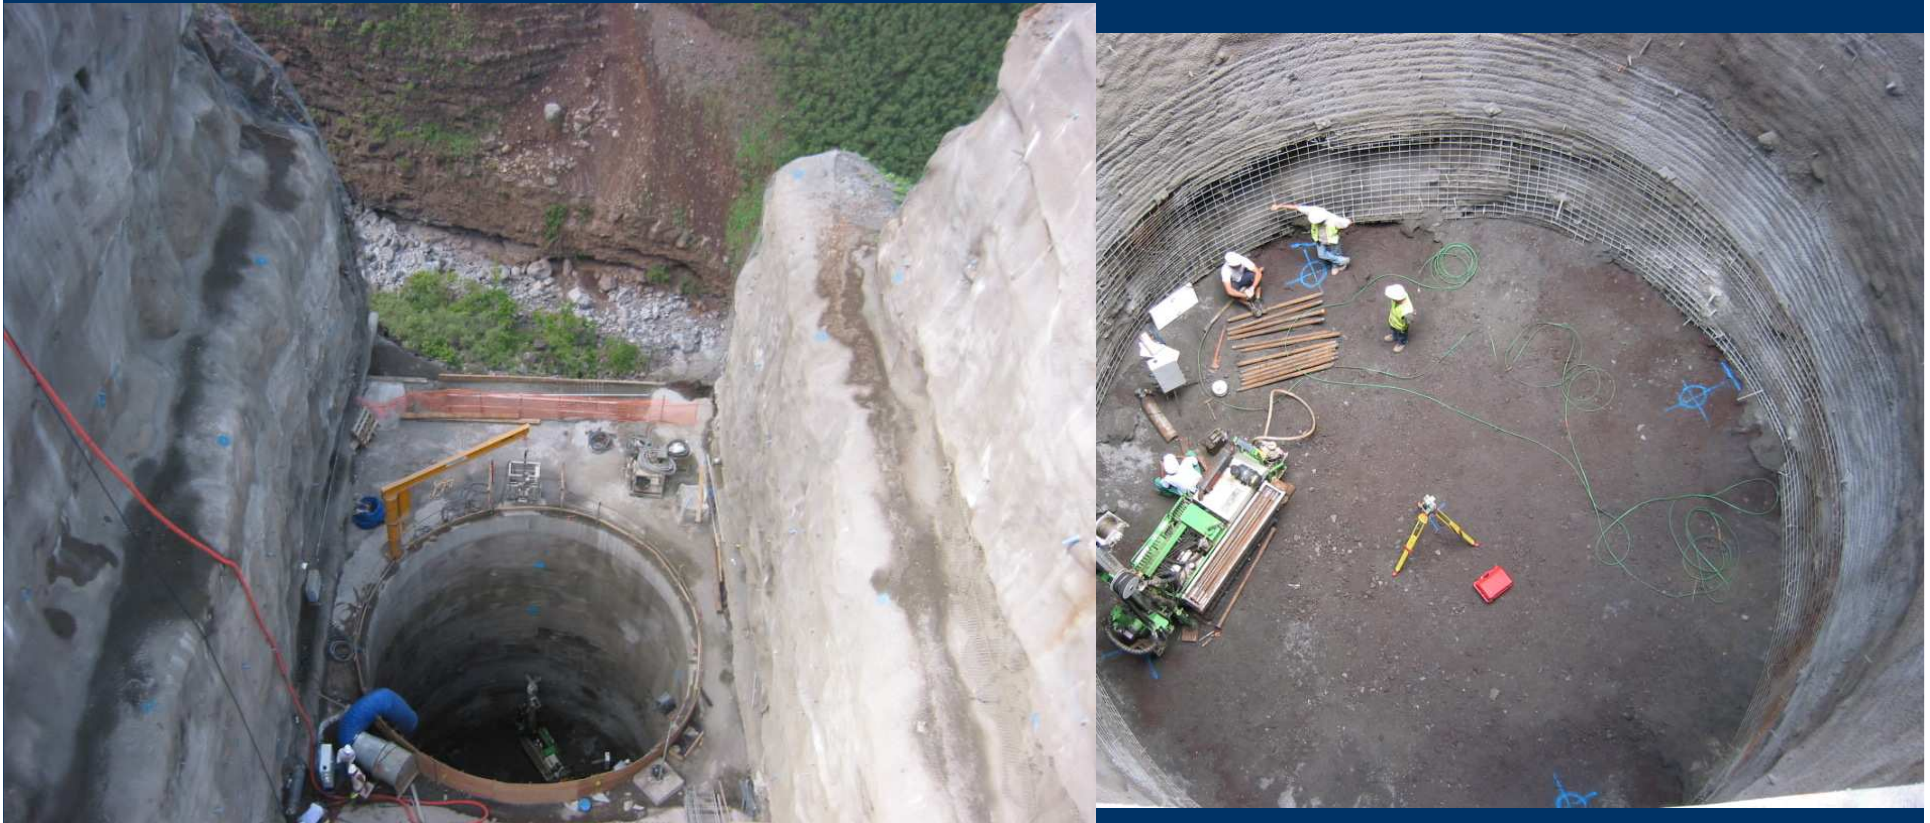
# Terrassement des puits : confortement systématique (béton projeté + clous)

## Forage de contrôle en fond de puits, injection

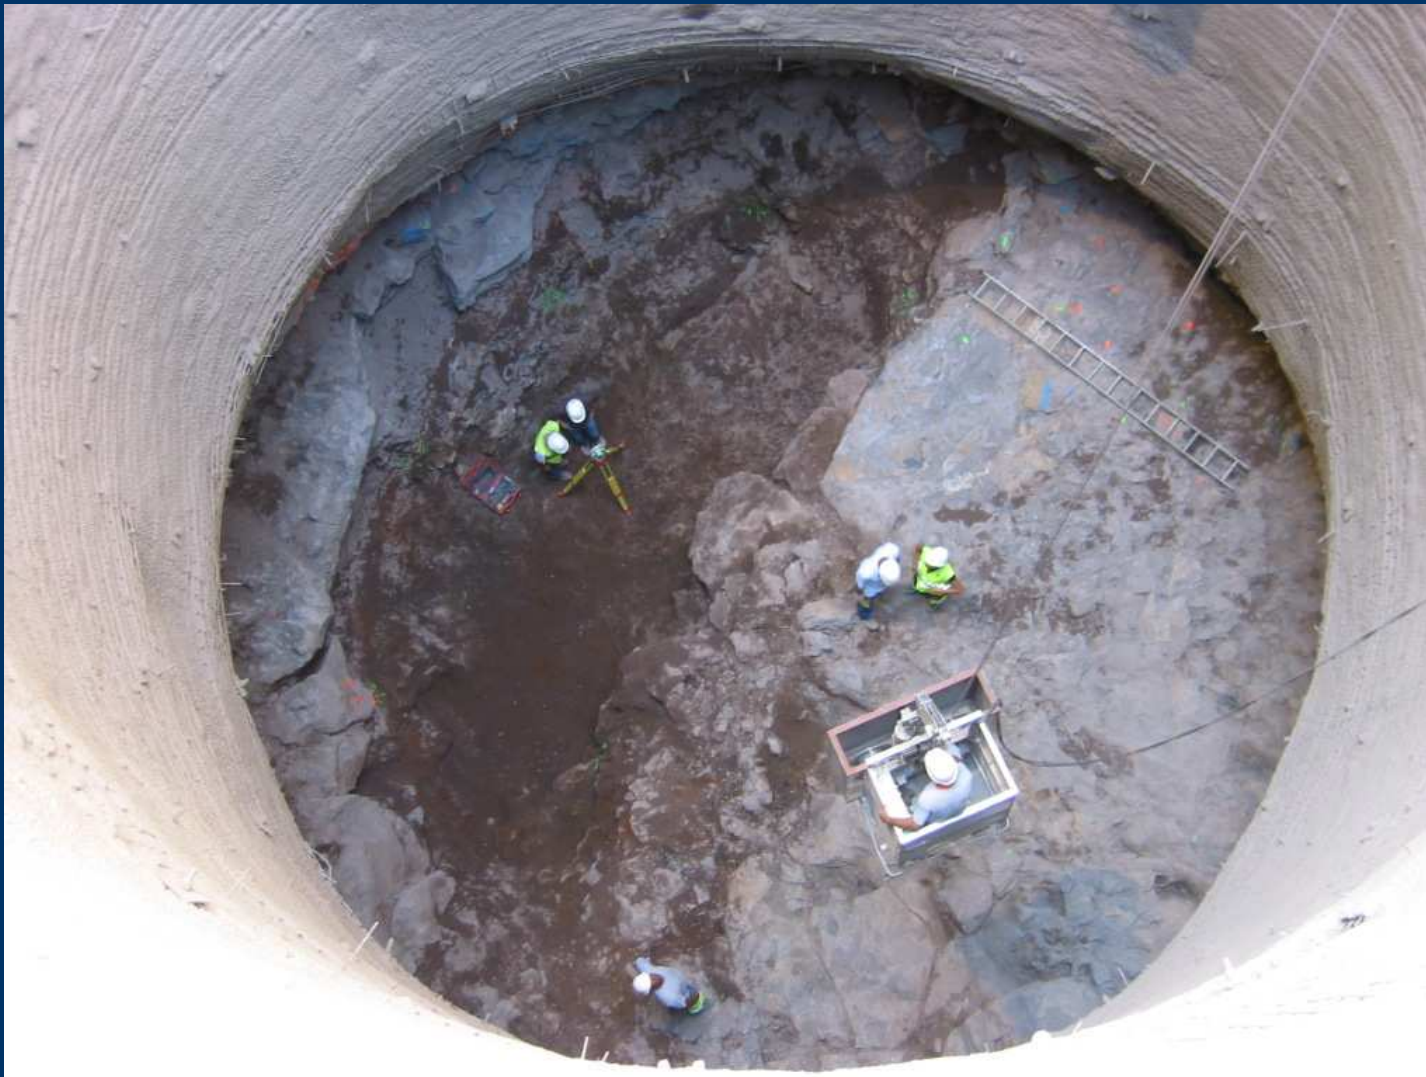
**Réception fond de puits RD : nécessité de purge poche scoriacée**
