# Journée Technique du 26 Mars 2014

## « Battage et vibrofonçage »

*Retour d'expérience - Chantiers*

# COMBS LA VILLE

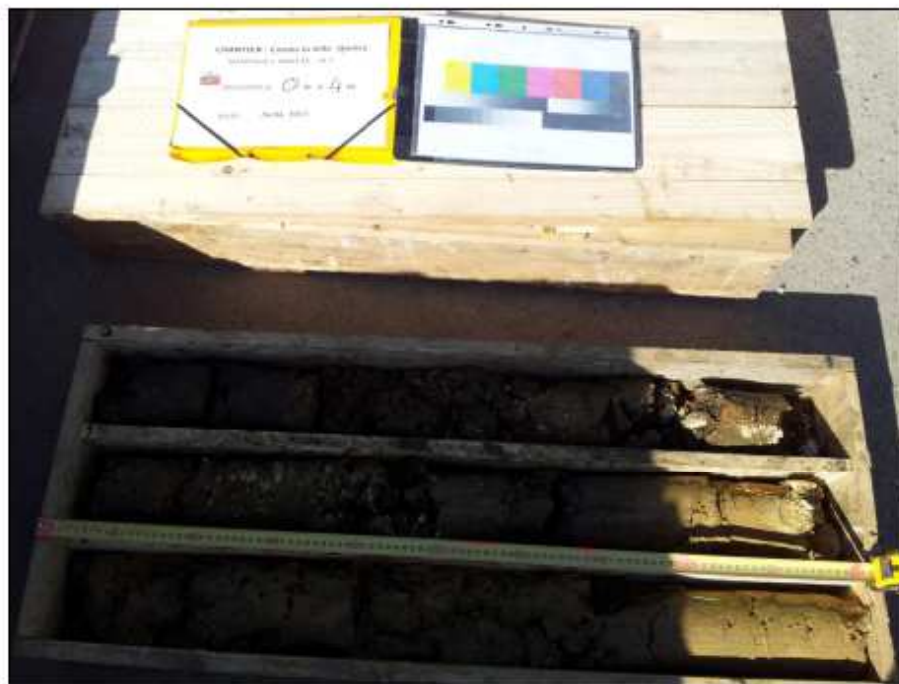
SC1 de 0.00 à 4.00m  
*Echantillon intact de 2.00 à 3.00m*

EI de 2.00 à 3.00m

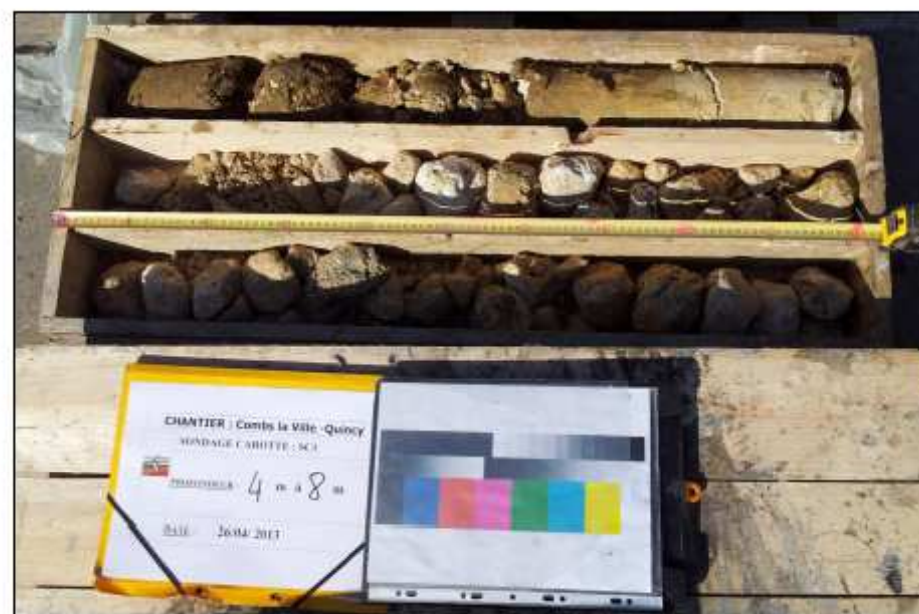
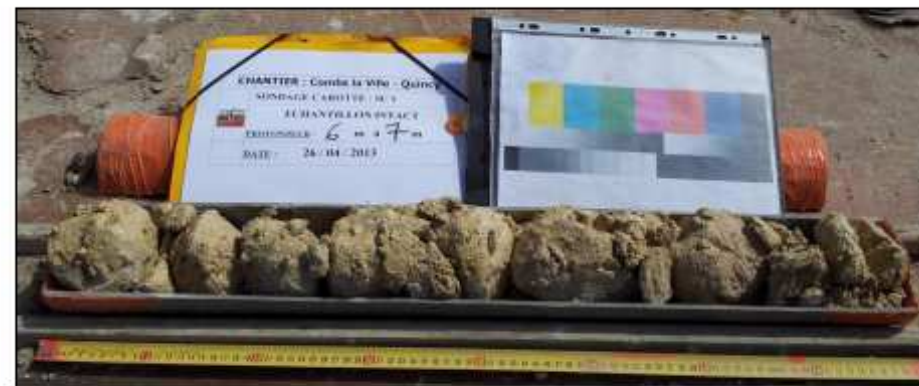
SC1 de 4.00 à 8.00m  
*Echantillon intact de 6.00 à 7.00m*

EI de 6.00 à 7.00m

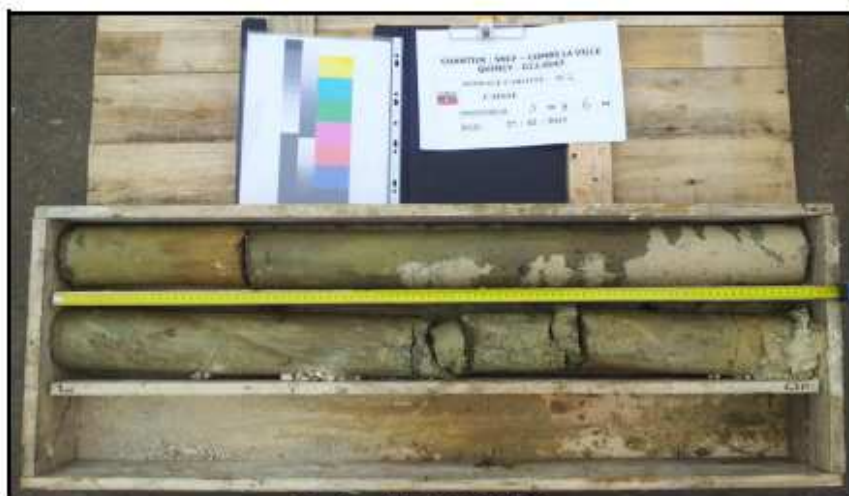
Sondage SC2 de 3.00 à 6.20m  
Echantillon intact de 5.00 à 6.20m

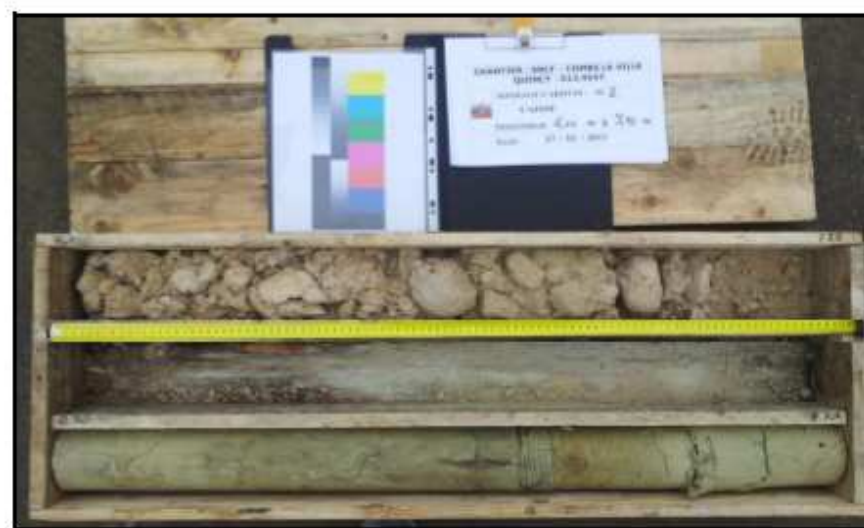
Sondage SC2 de 6.20 à 9.70m  
Echantillon intact de 7.50 à 8.70m

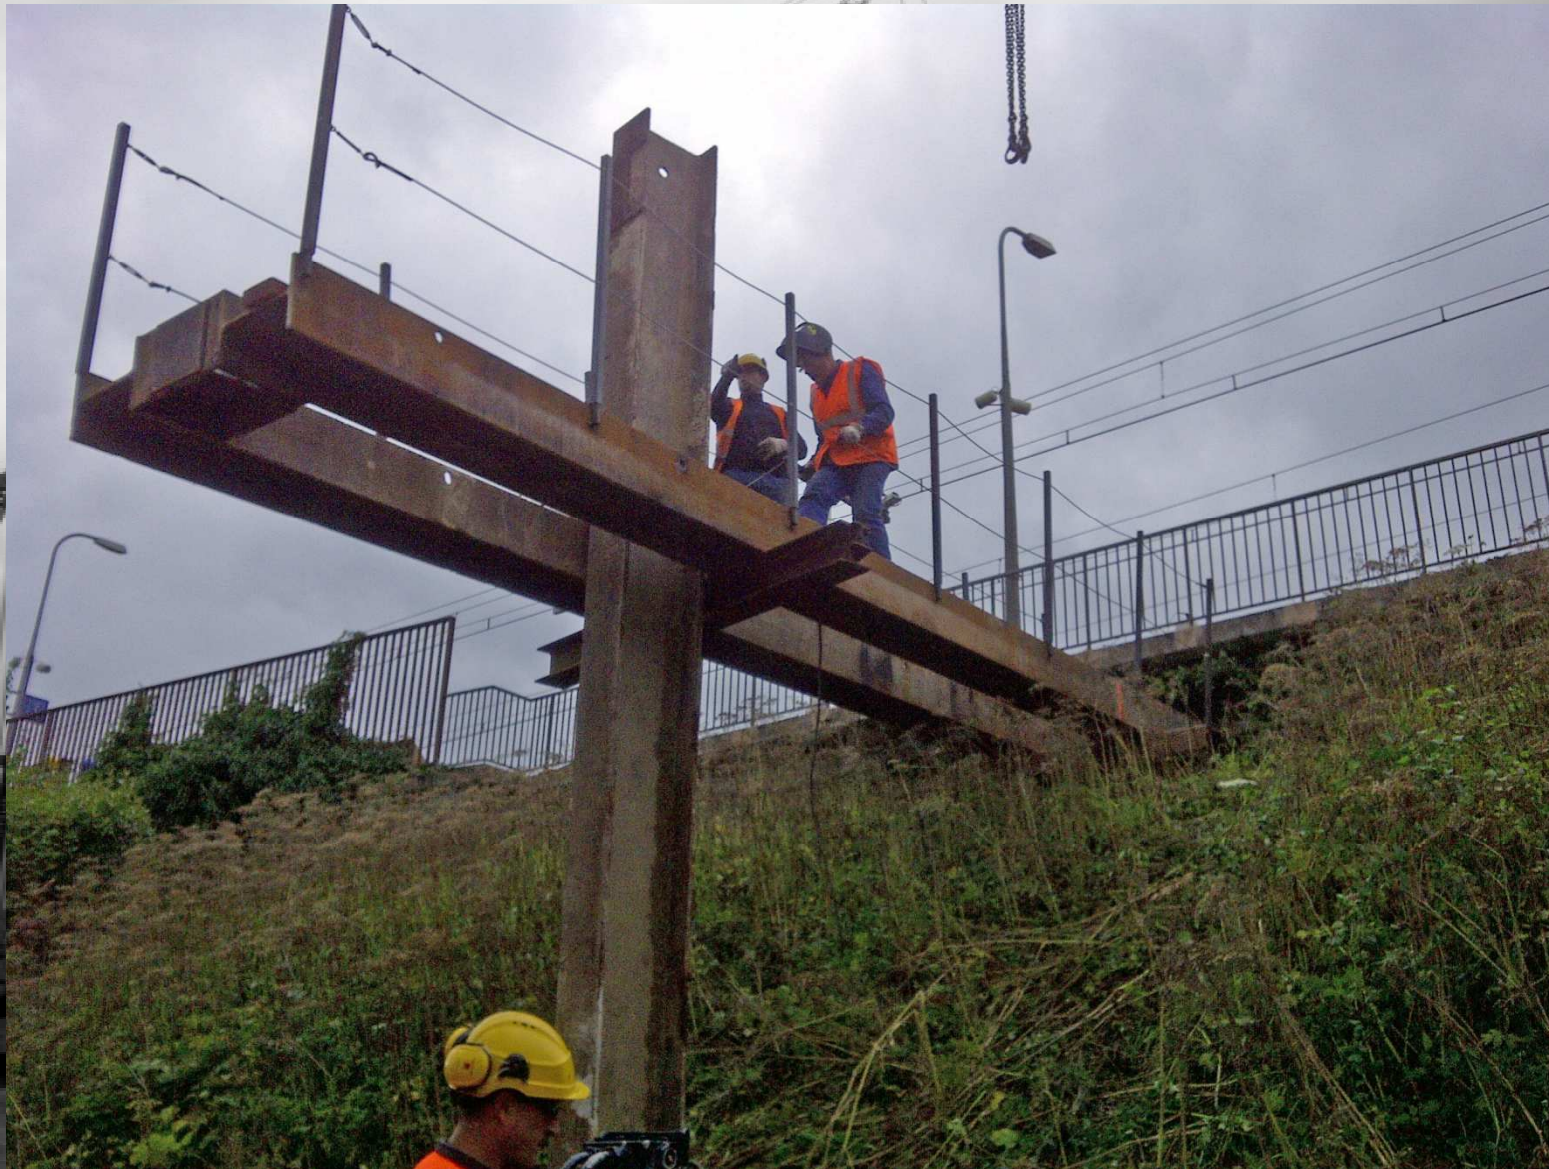
## Mise en place du guide essai 1

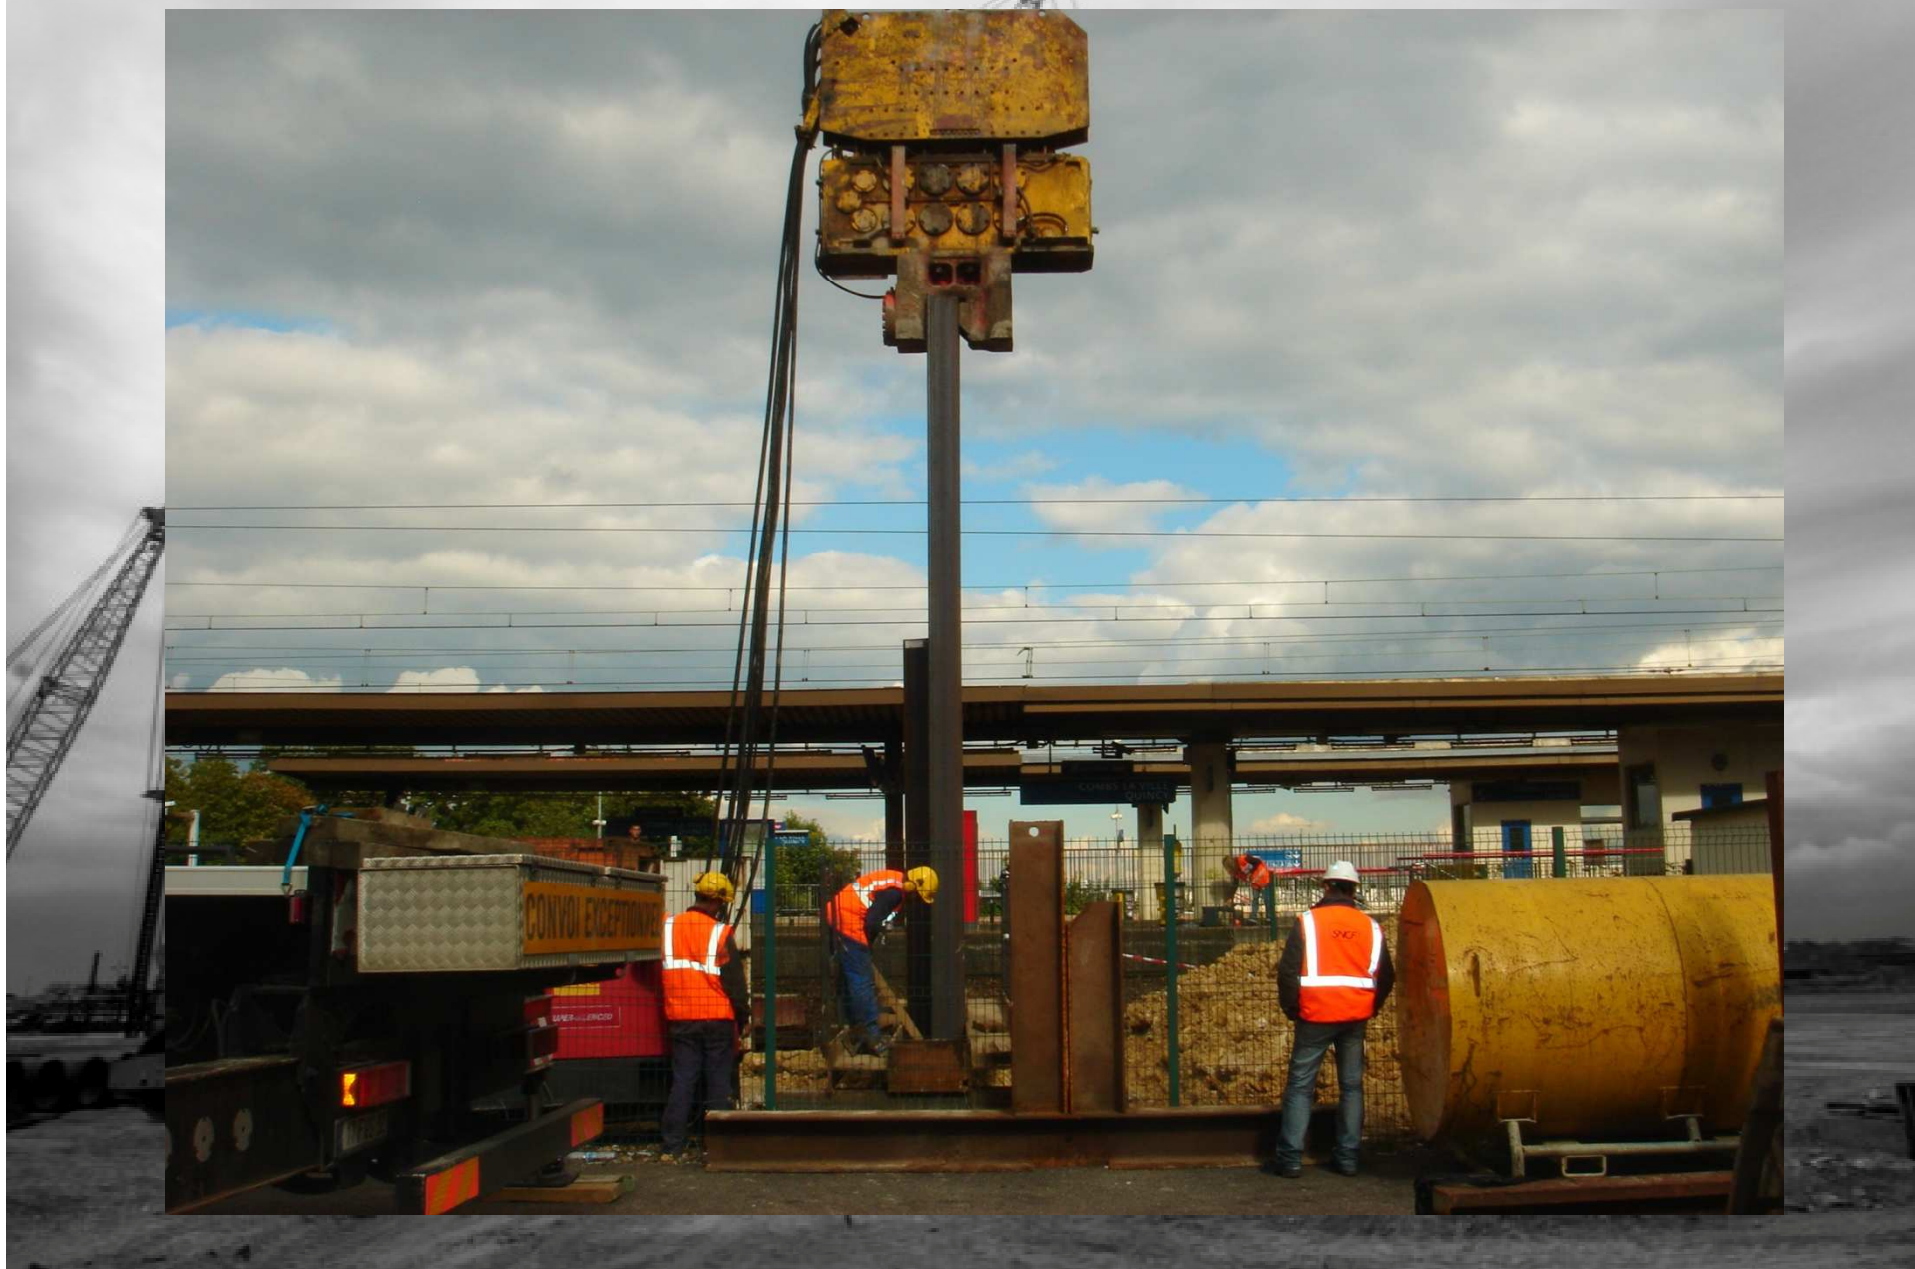
## Vibrofonçage essai 2

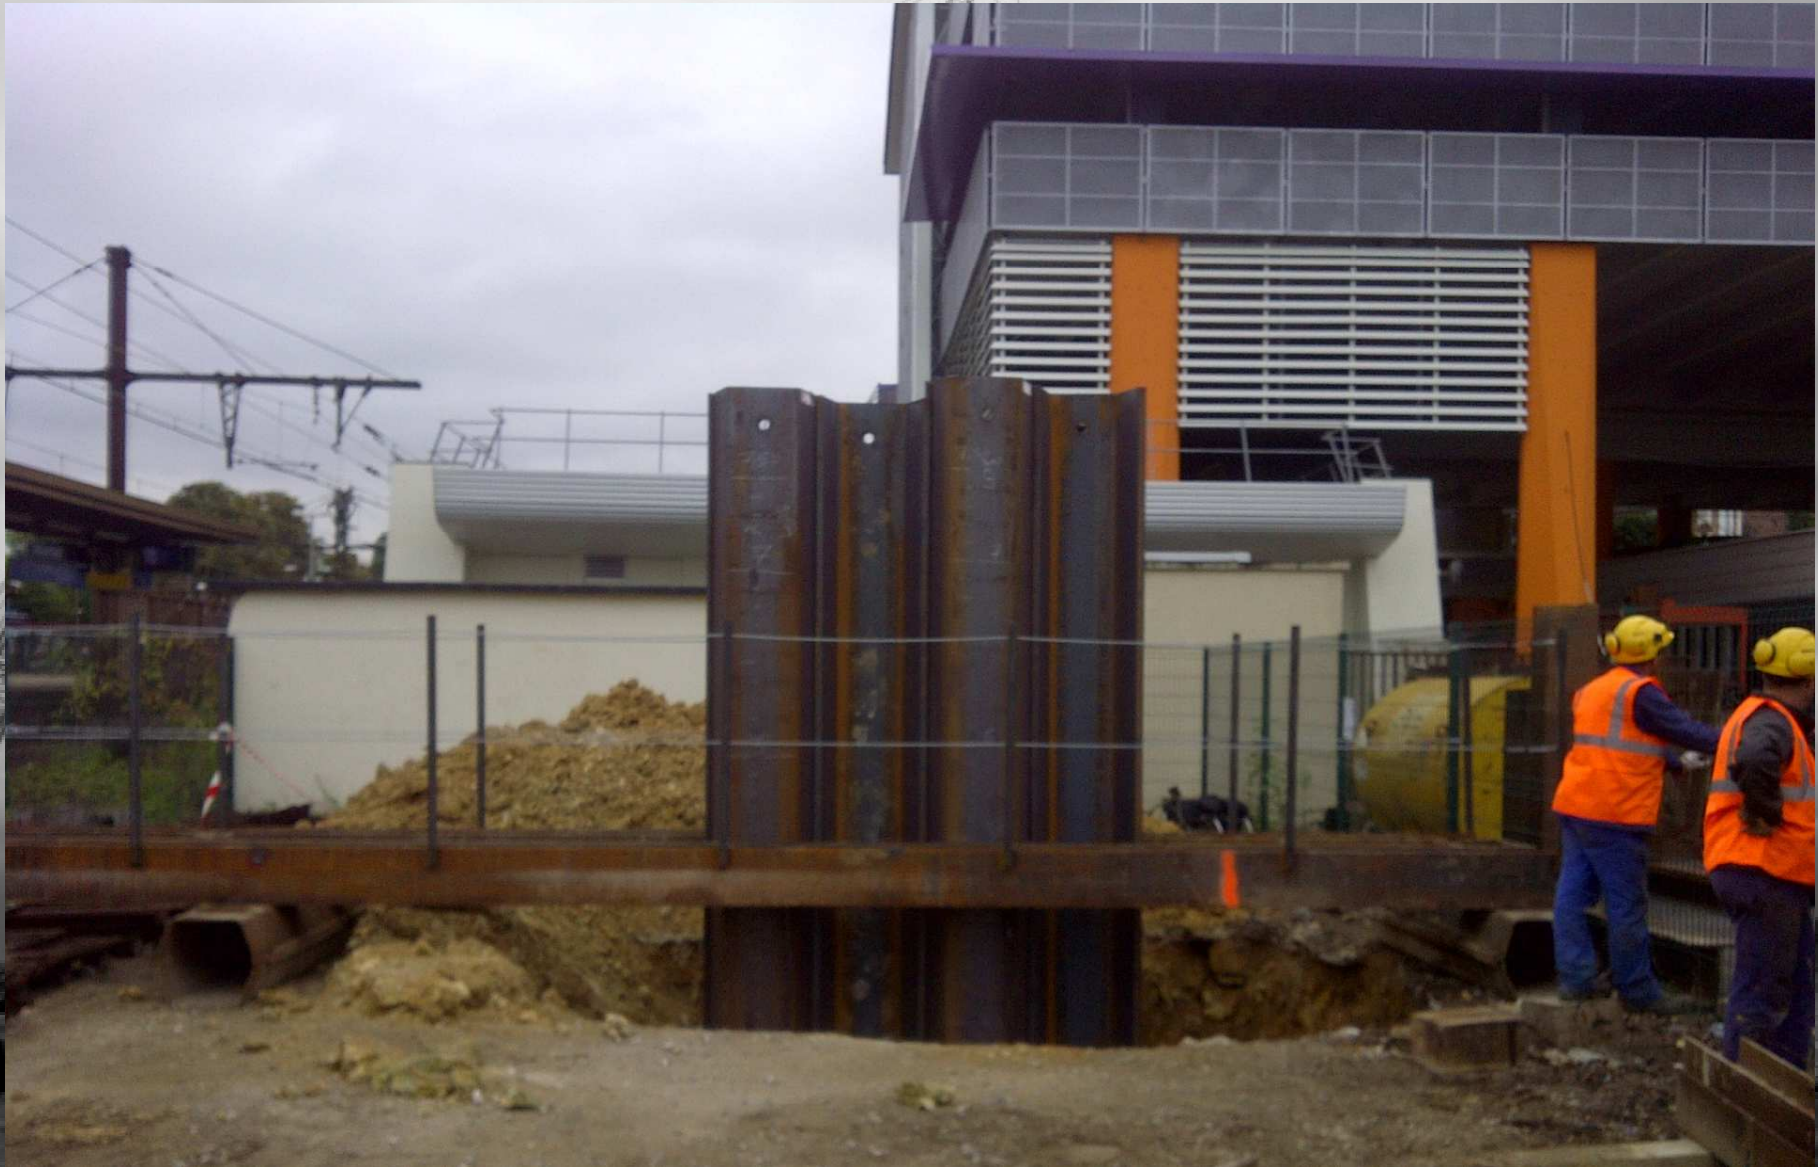
Fin de vibrofonçage des 2 Paires de palplanches

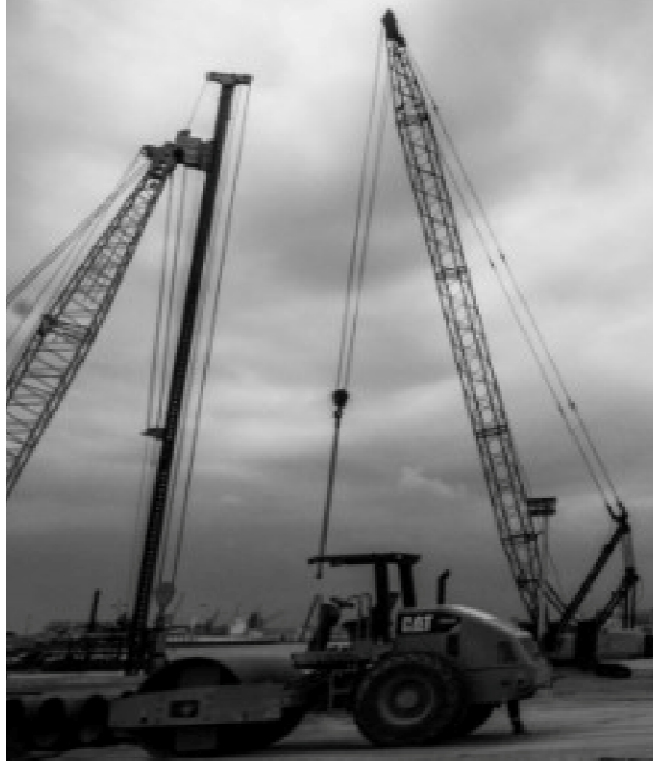
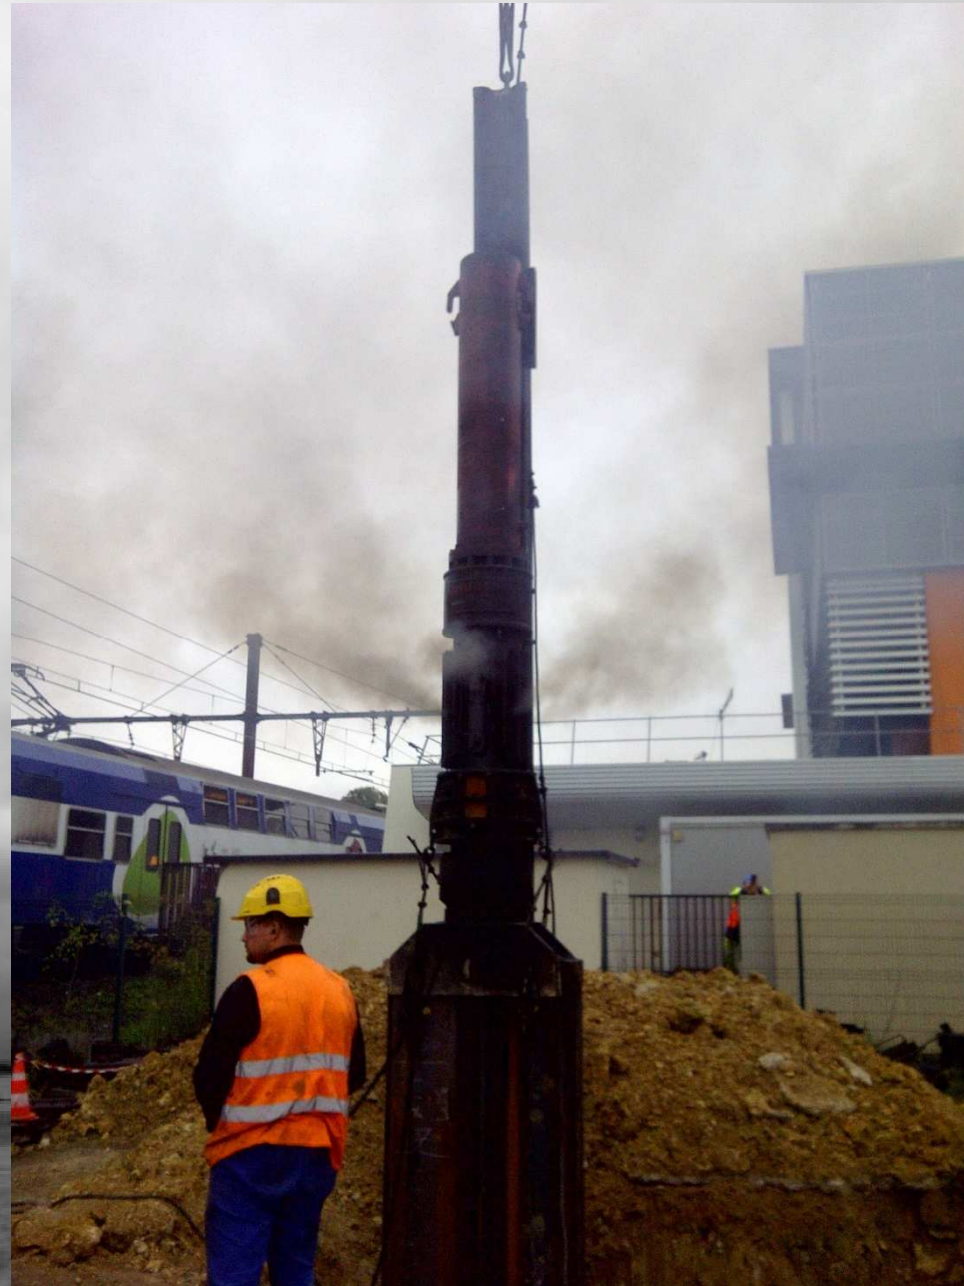
## Surbattage mouton D22

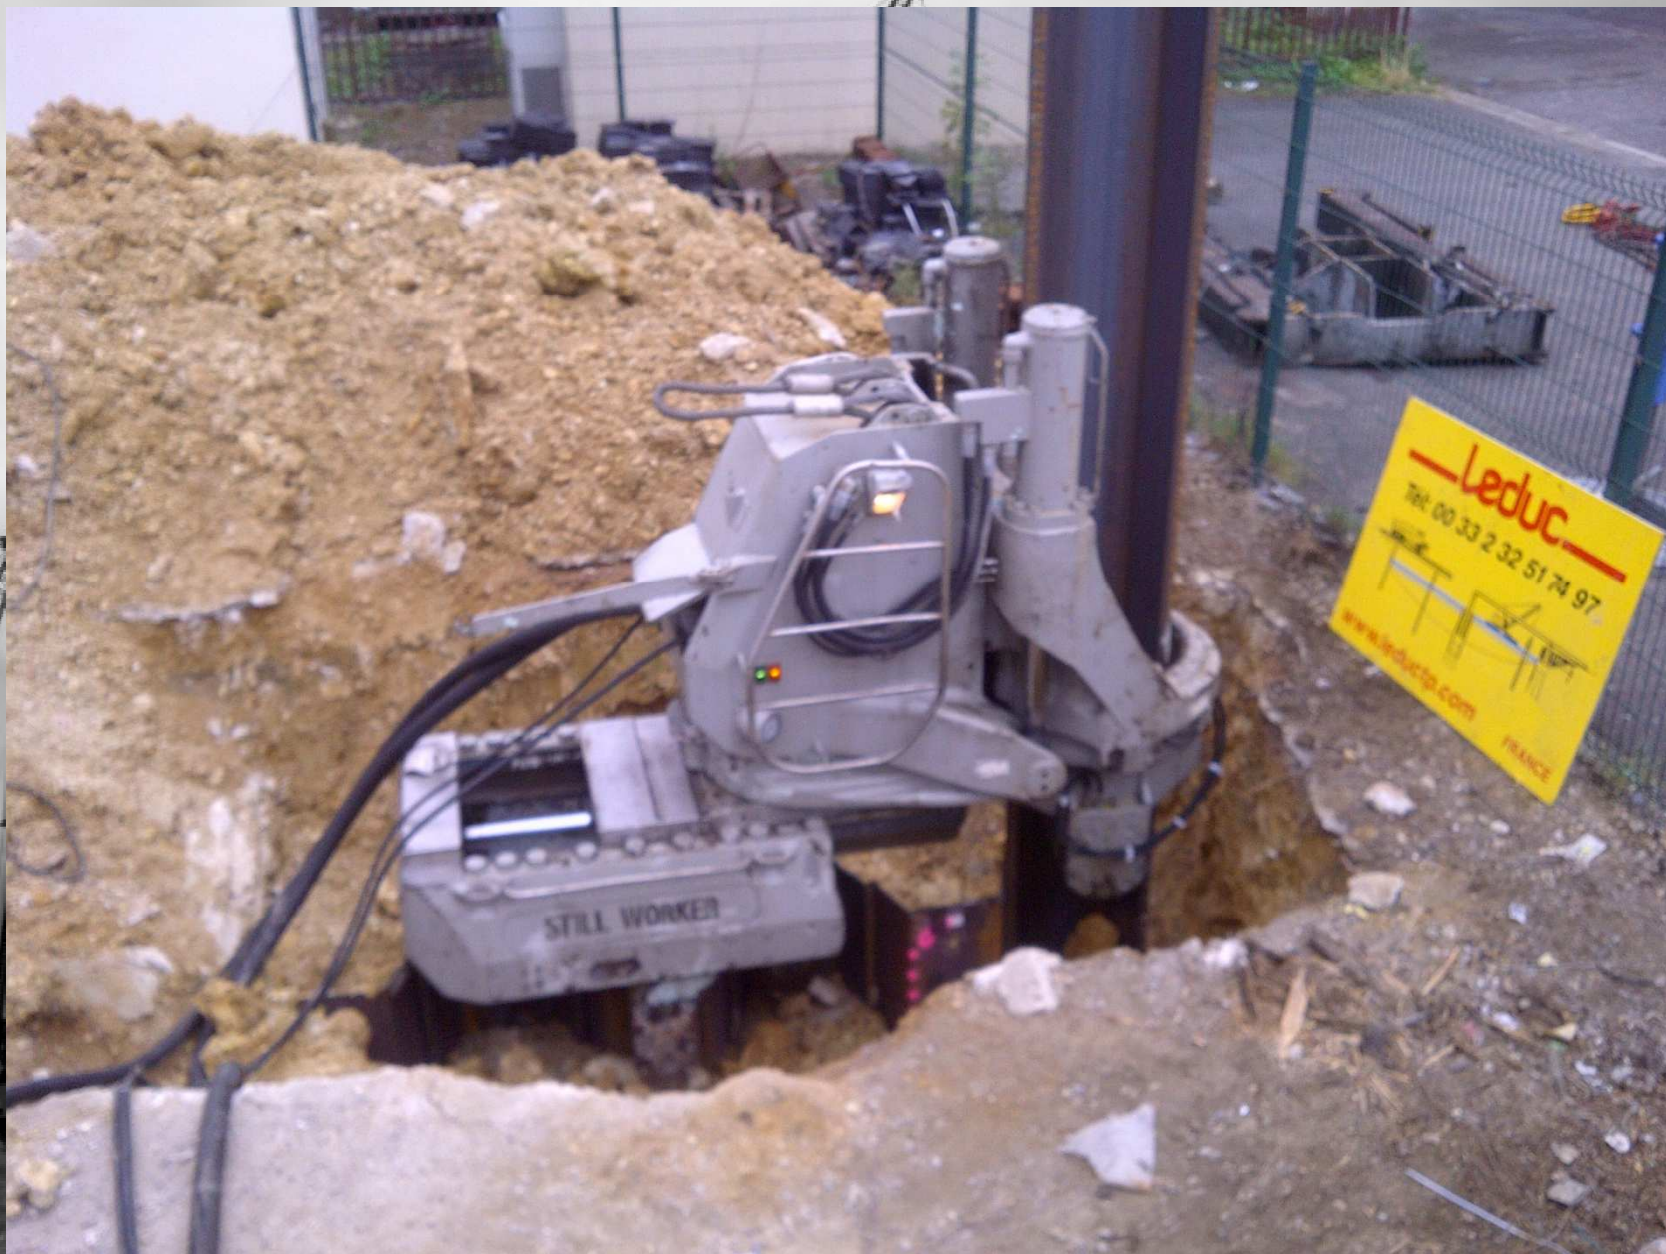
## Vérinage essai 2

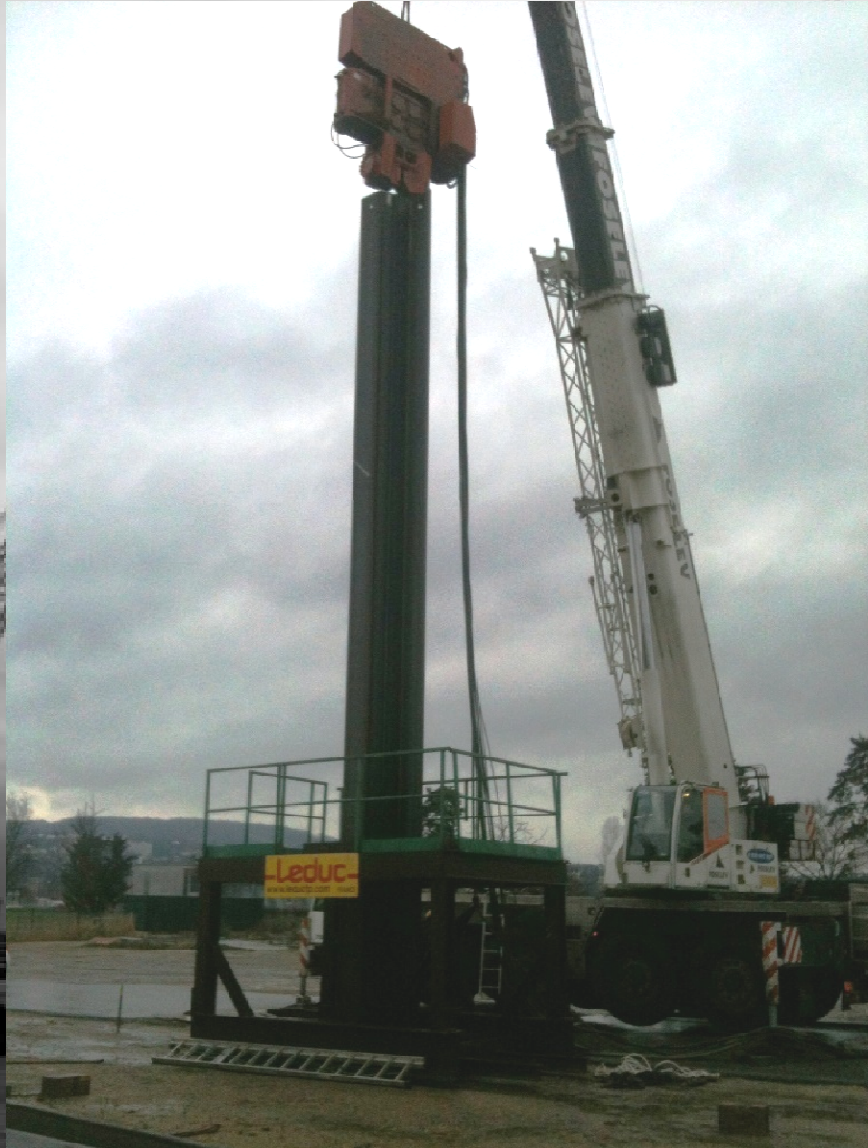
Mise en fiche et vibrofonçage

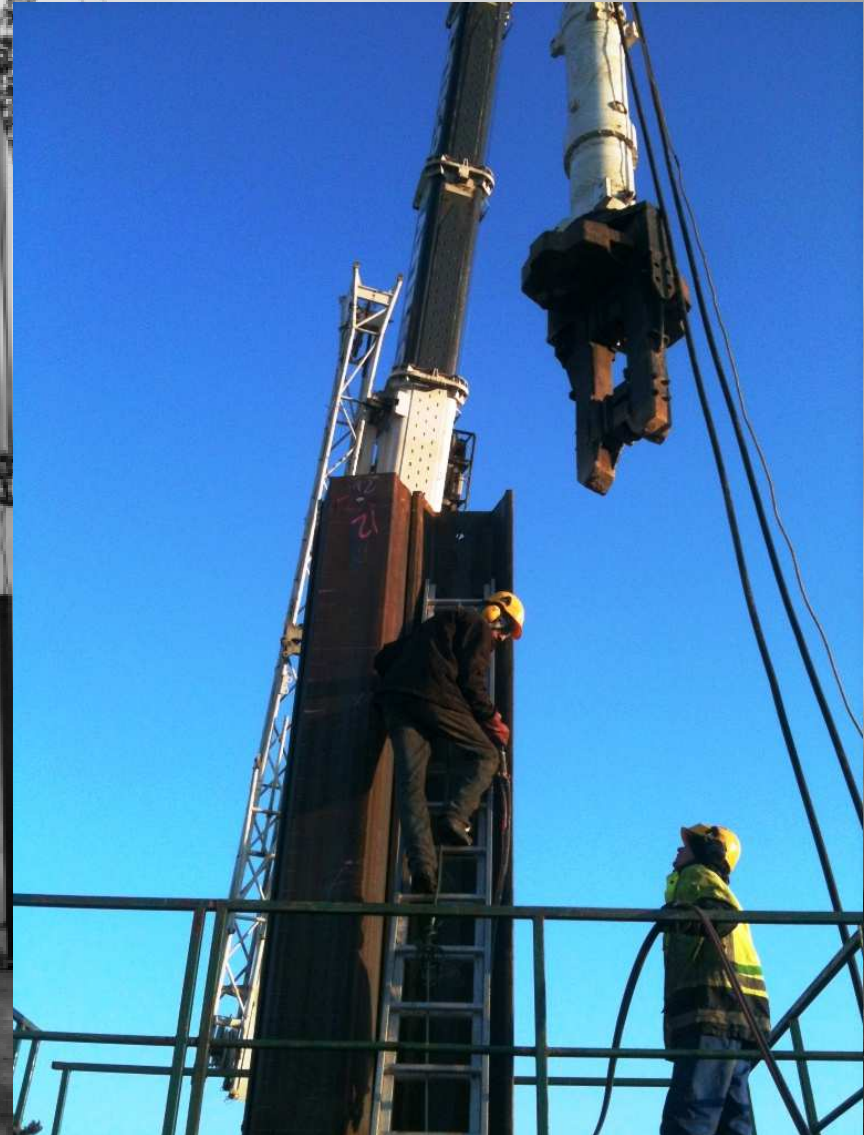
Surbattage

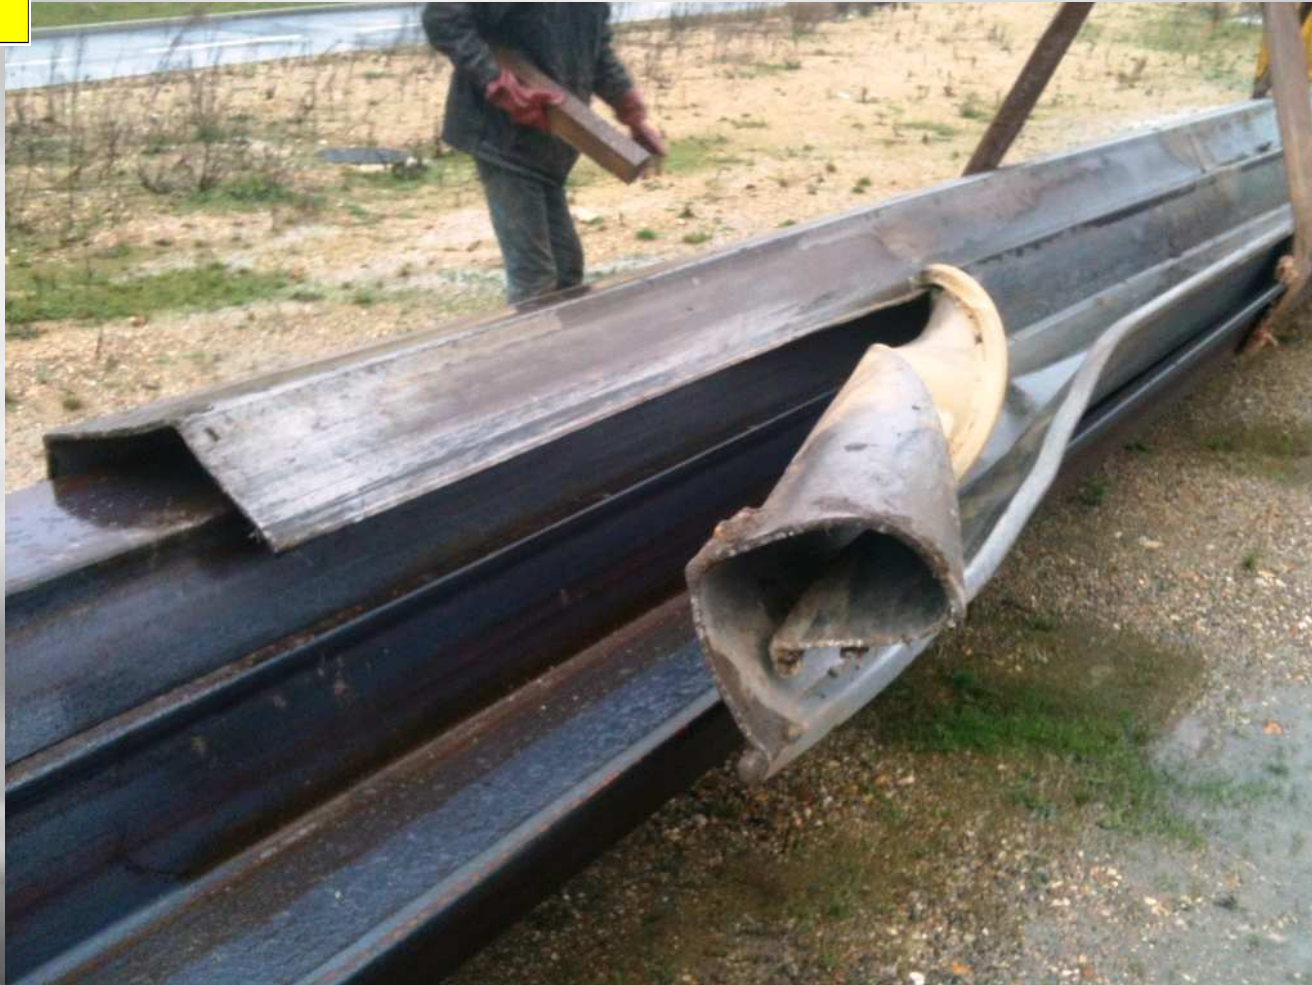
Une des 2 paillançe est détruite

- Essai S1 : arrachage par paire possible avec une traction de 33T mais importante déformation en pied d'une palplanche.
- Essai S2 : arrachage palplanche par palplanche possible, palplanches intactes en pied mais légèrement déformée en tête au niveau de la serrure lors du battage au mouton.
- Essai S3 : arrachage par paire impossible à l'aide du vibrofonçeur 23HFV avec une traction maxi de 36T, un recépage au niveau du sol a donc été effectué.

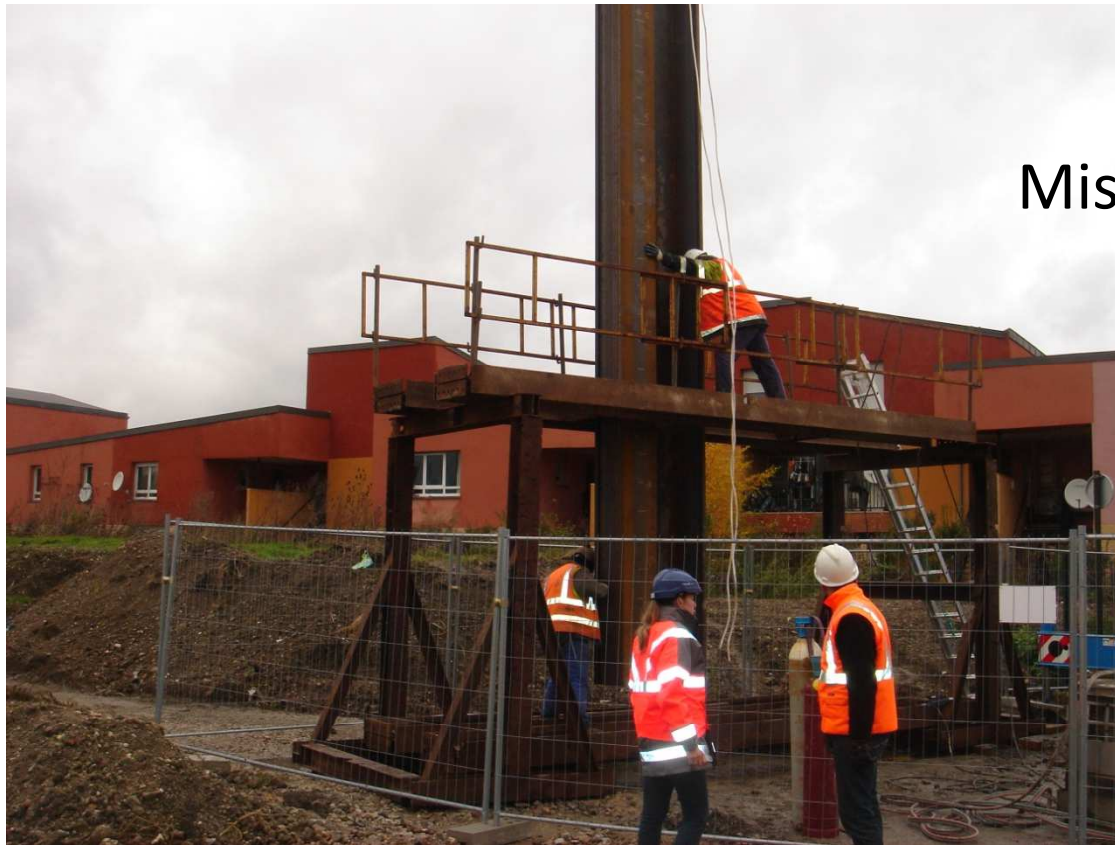
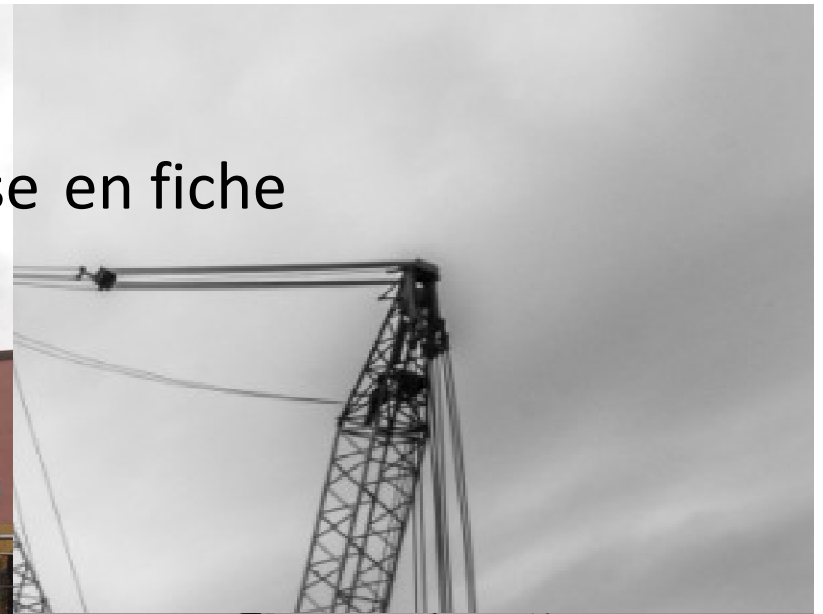
Mise en fiche

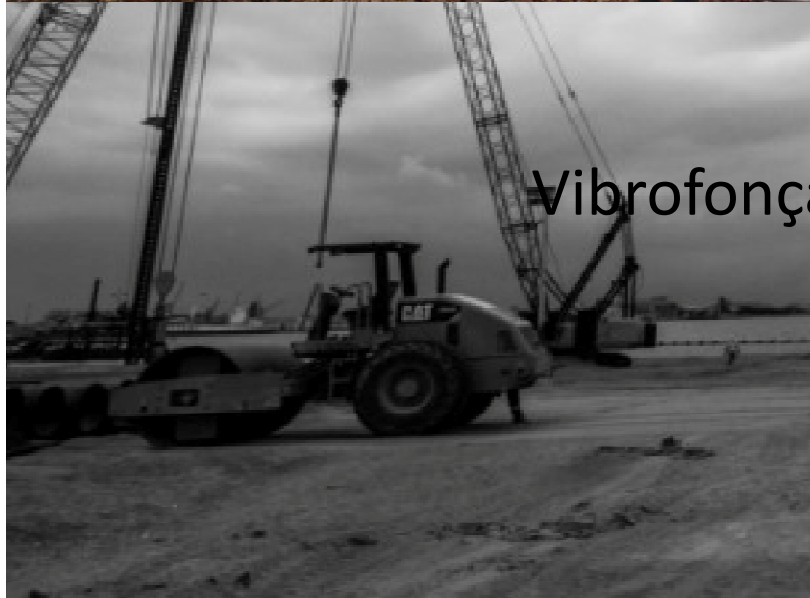
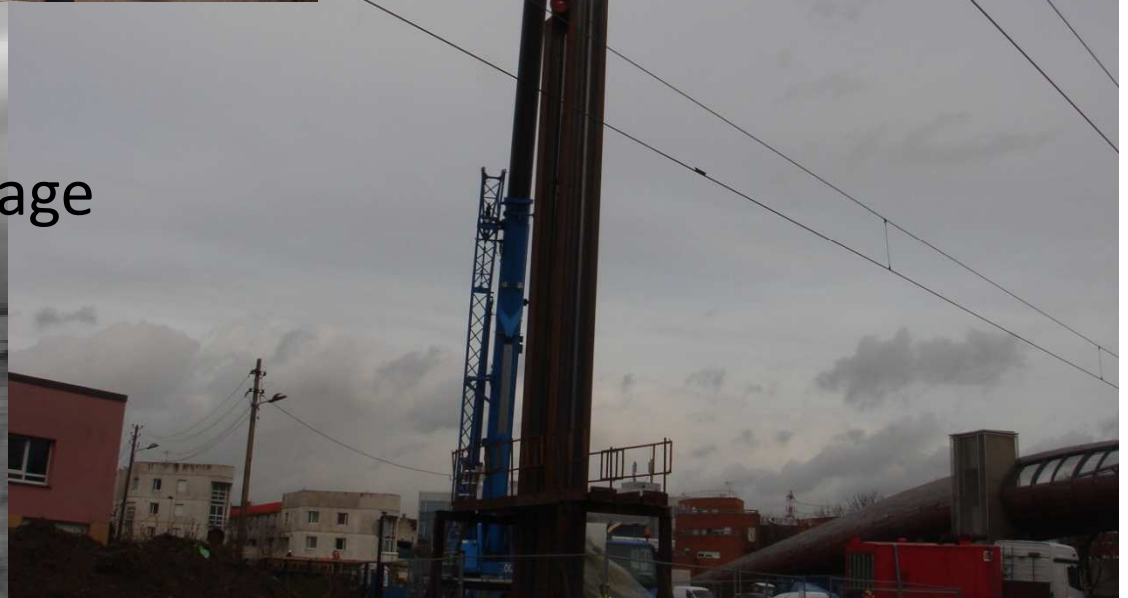
Vibrofonçage

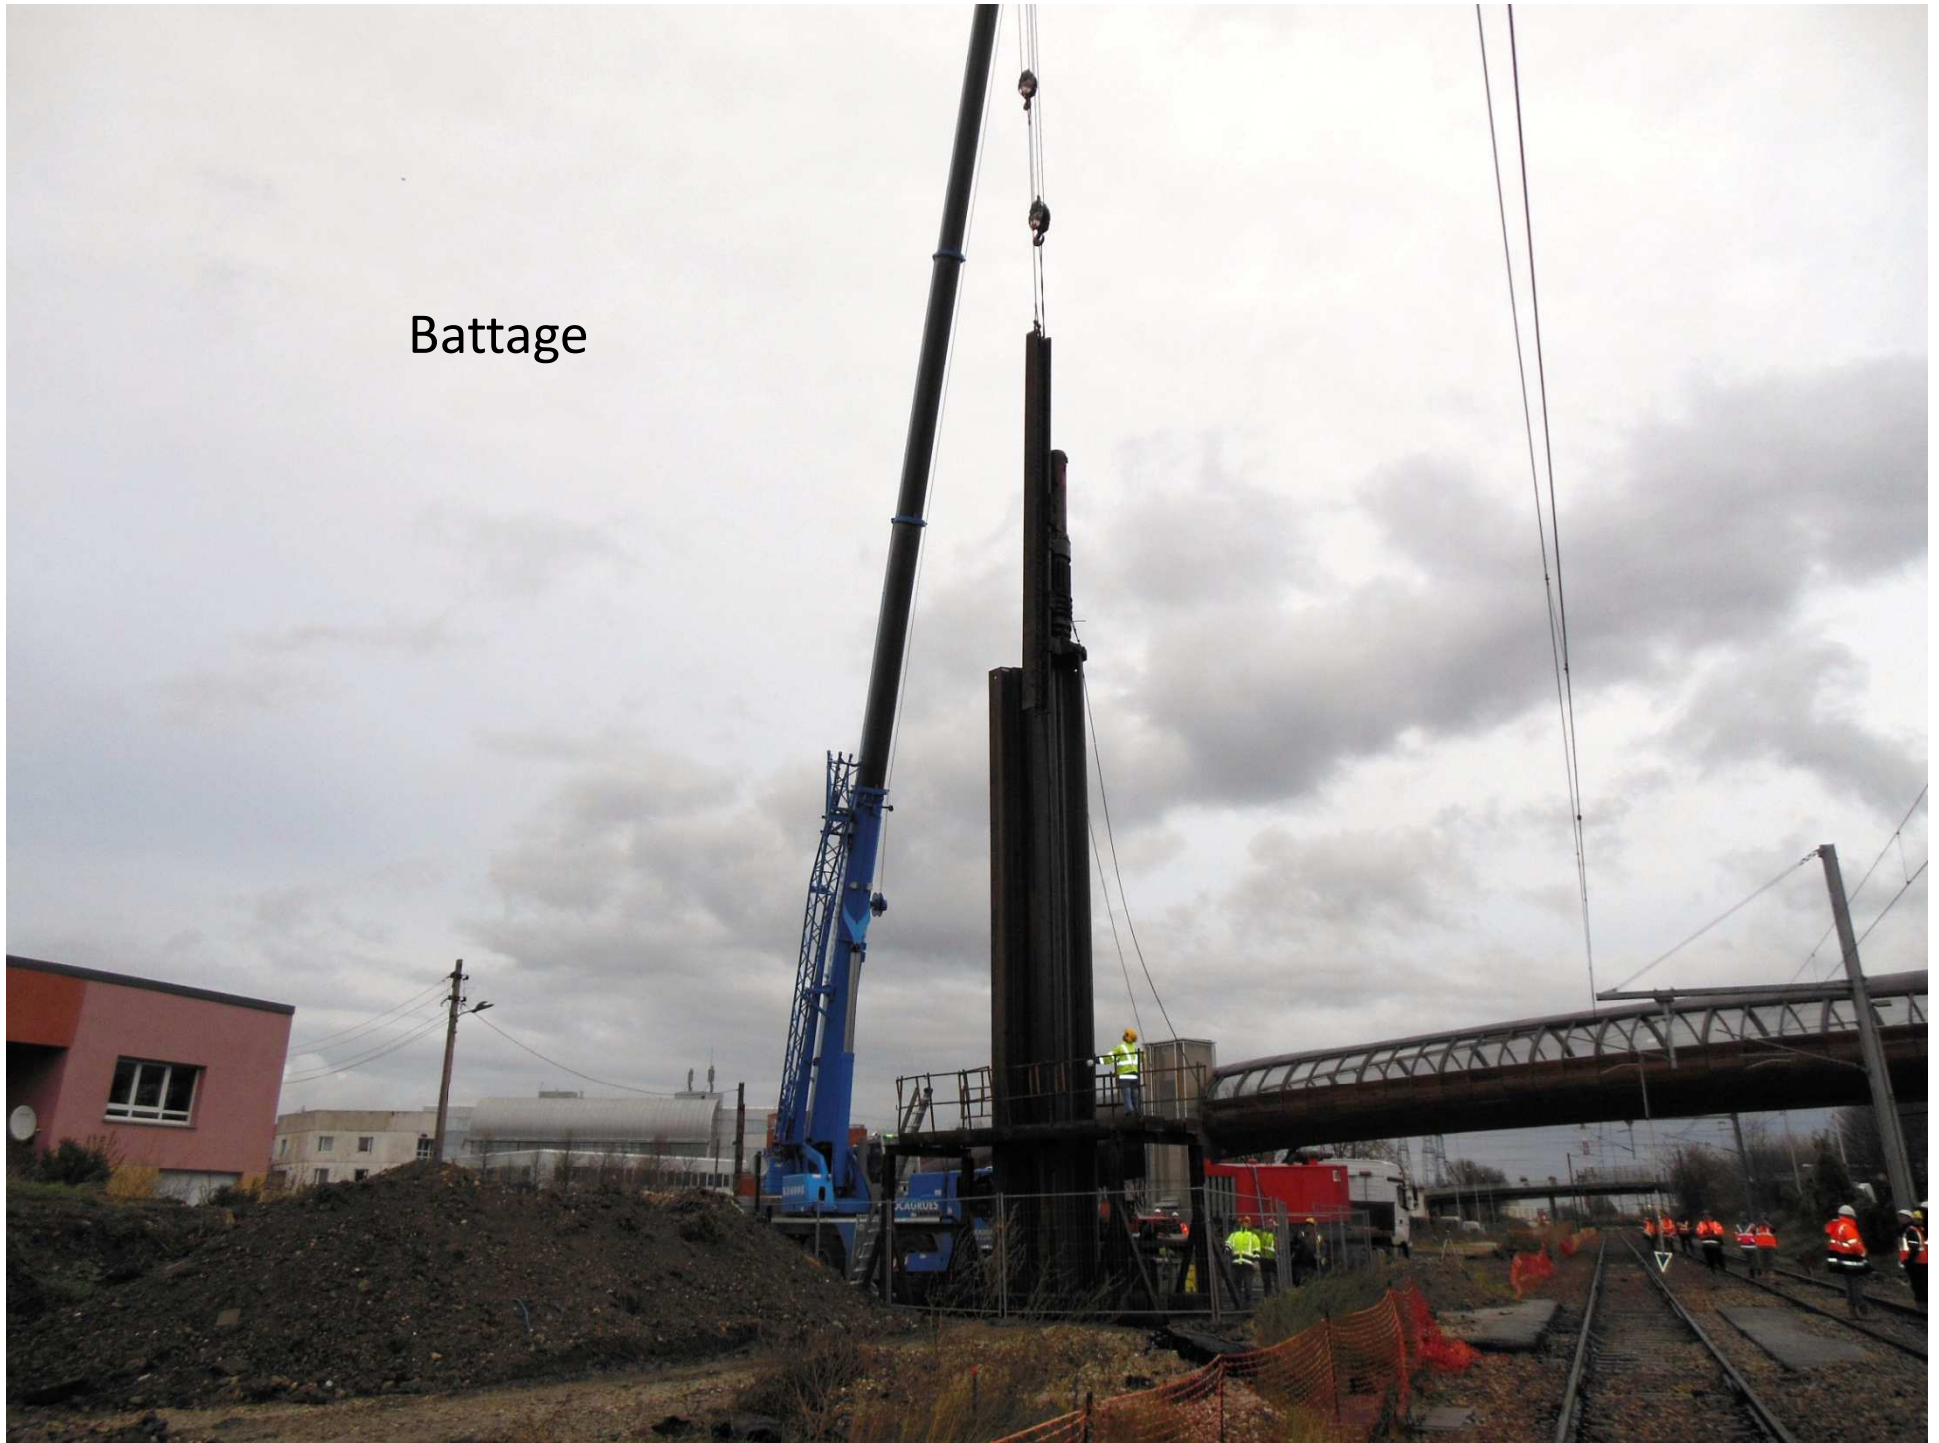
Battage
