Chantier de remplacement partiel des conduites forcées de Malgovert

Difficultés liées au contexte montagneux du site

F. Binet / T. Rossi

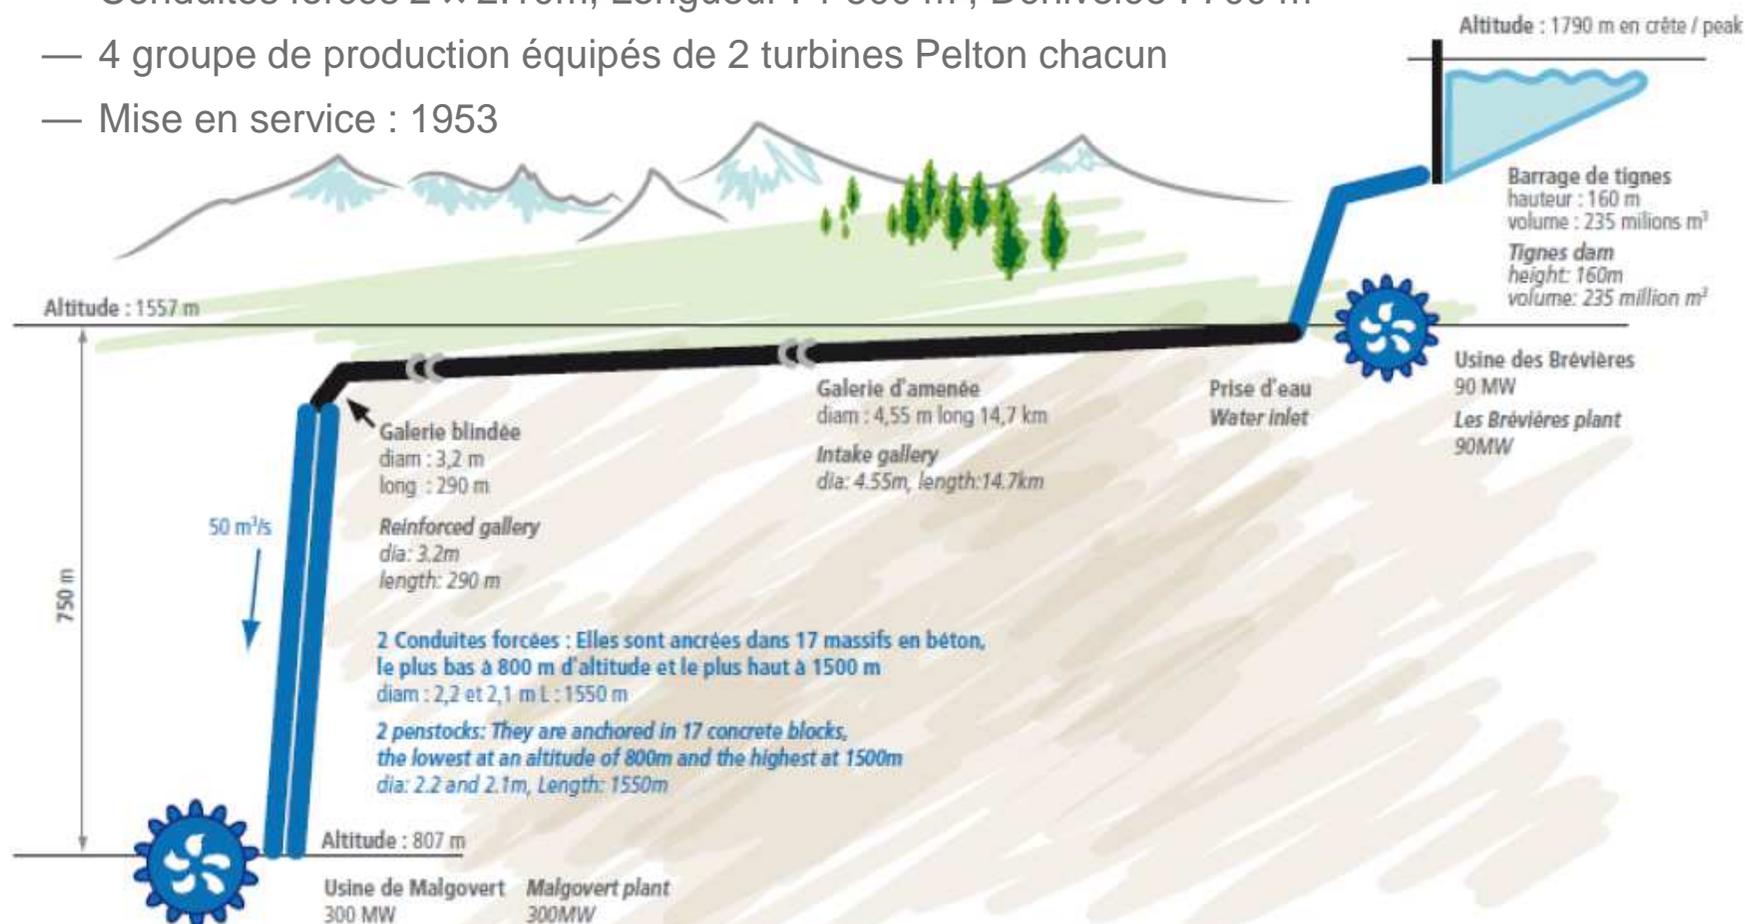
1.1 L'usine hydroélectrique de Malgovert.

- Prise d'eau des Brévières à 1560m
- Galerie d'amenée de 15 km environ
- Conduites forcés 2 x 2.10m, Longueur : 1 500 m ; Dénivelée : 700 m
- 4 groupe de production équipés de 2 turbines Pelton chacun
- Mise en service : 1953

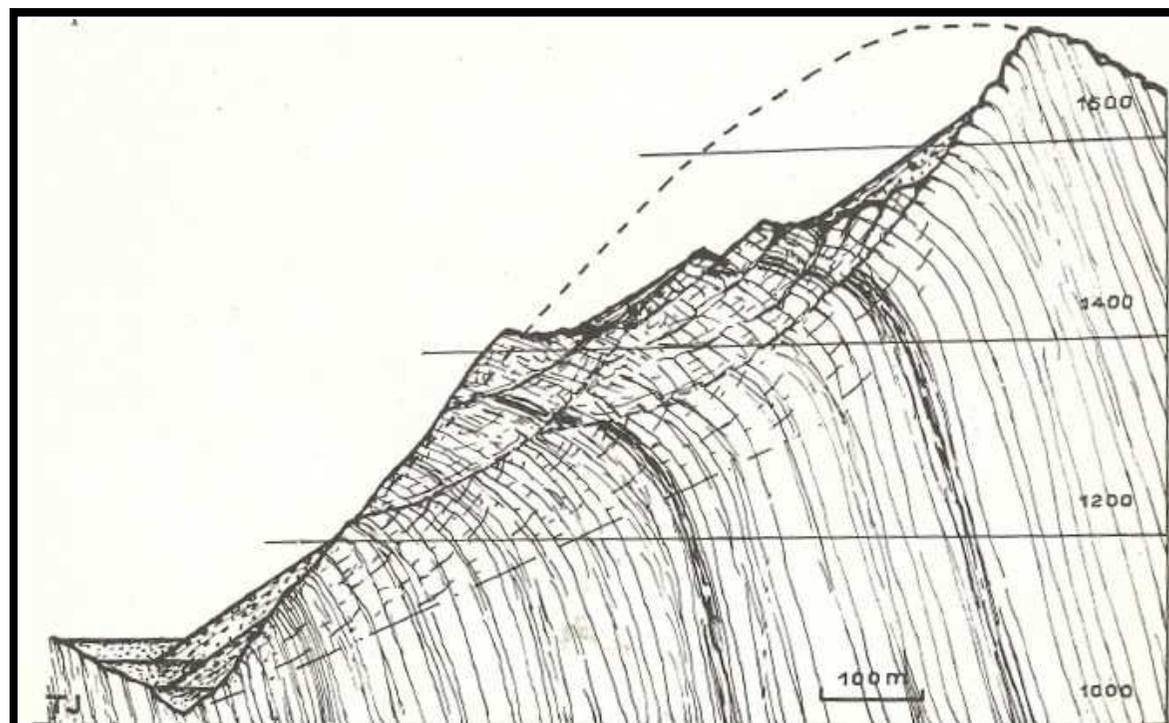
FIG. 13. — Ebolements de versant et balancement des têtes de couches dans une vallée alpine.

Les glissements de terrain peuvent prendre une très grande importance et déplacer des masses rocheuses considérables sur les pentes abruptes, surtout si ces masses sont fortement diaclasées et partiellement altérées par l'eau météorique. Les terrains houillers, dans la haute vallée de l'Isère, fournissent de nombreux exemples de tels glissements, dont l'épaisseur peut dépasser 100 m.

D'après J. Talobre – « *La mécanique des roches appliquée aux travaux publics* » - 1957

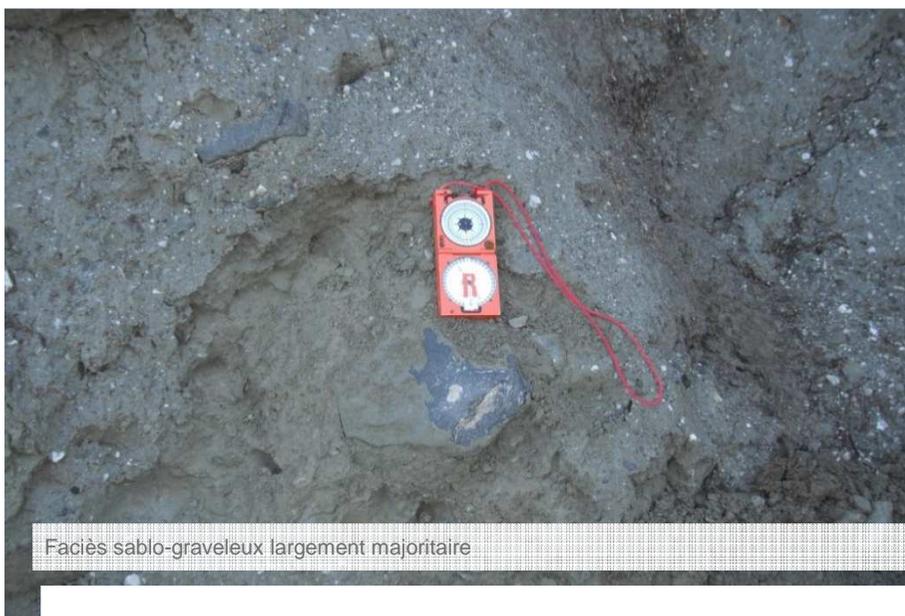
Faciès sablo-graveleux largement majoritaire

Formation toujours graveleuse : tous les essais de cisaillement ont été réalisés sur des échantillons reconstitués : perte du paramètre de cohésion pourtant typique de la formation.

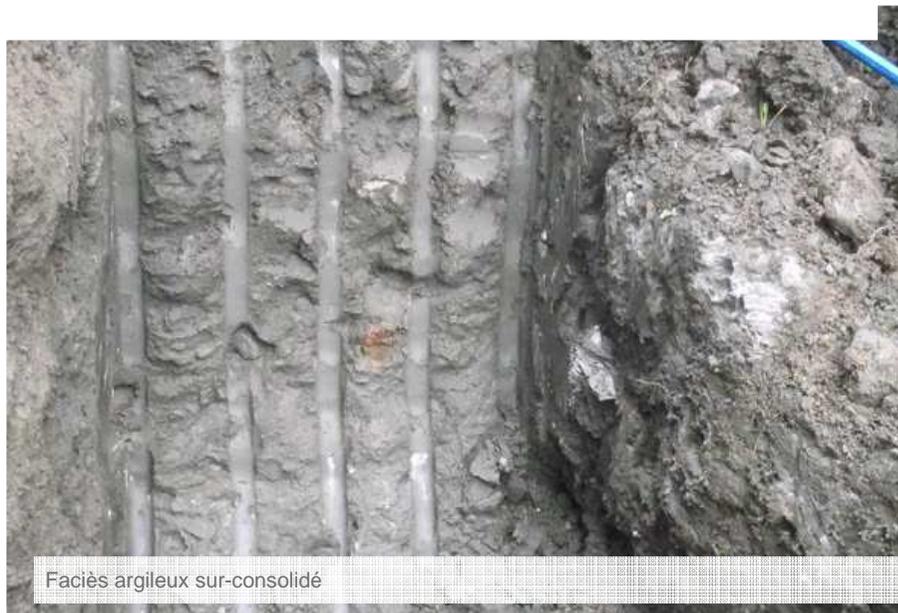
Faciès argileux sur-consolidé

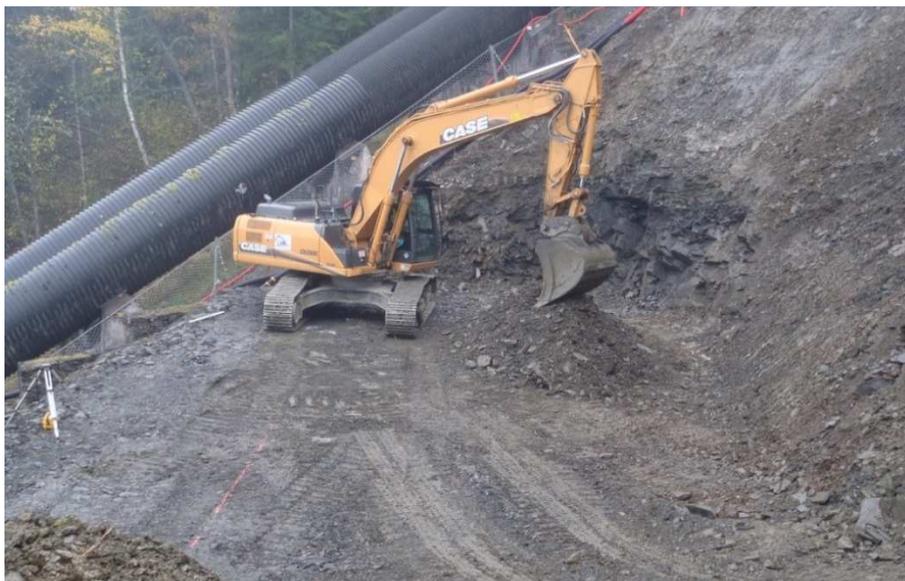
Toit du substratum difficilement prévisible

Interprétation difficile du toit du rocher : le substratum n'a pas fait office de valeur sure.

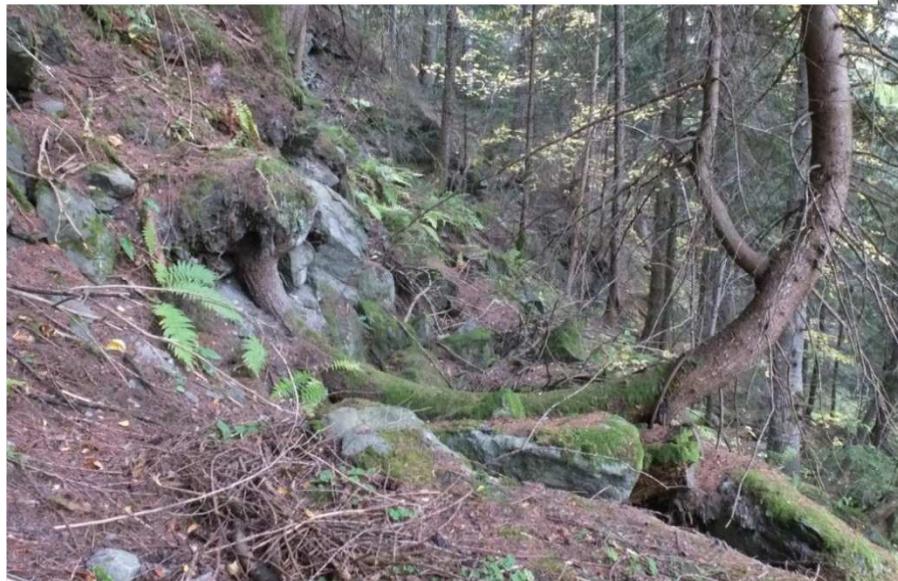
Mouvements gravitaires

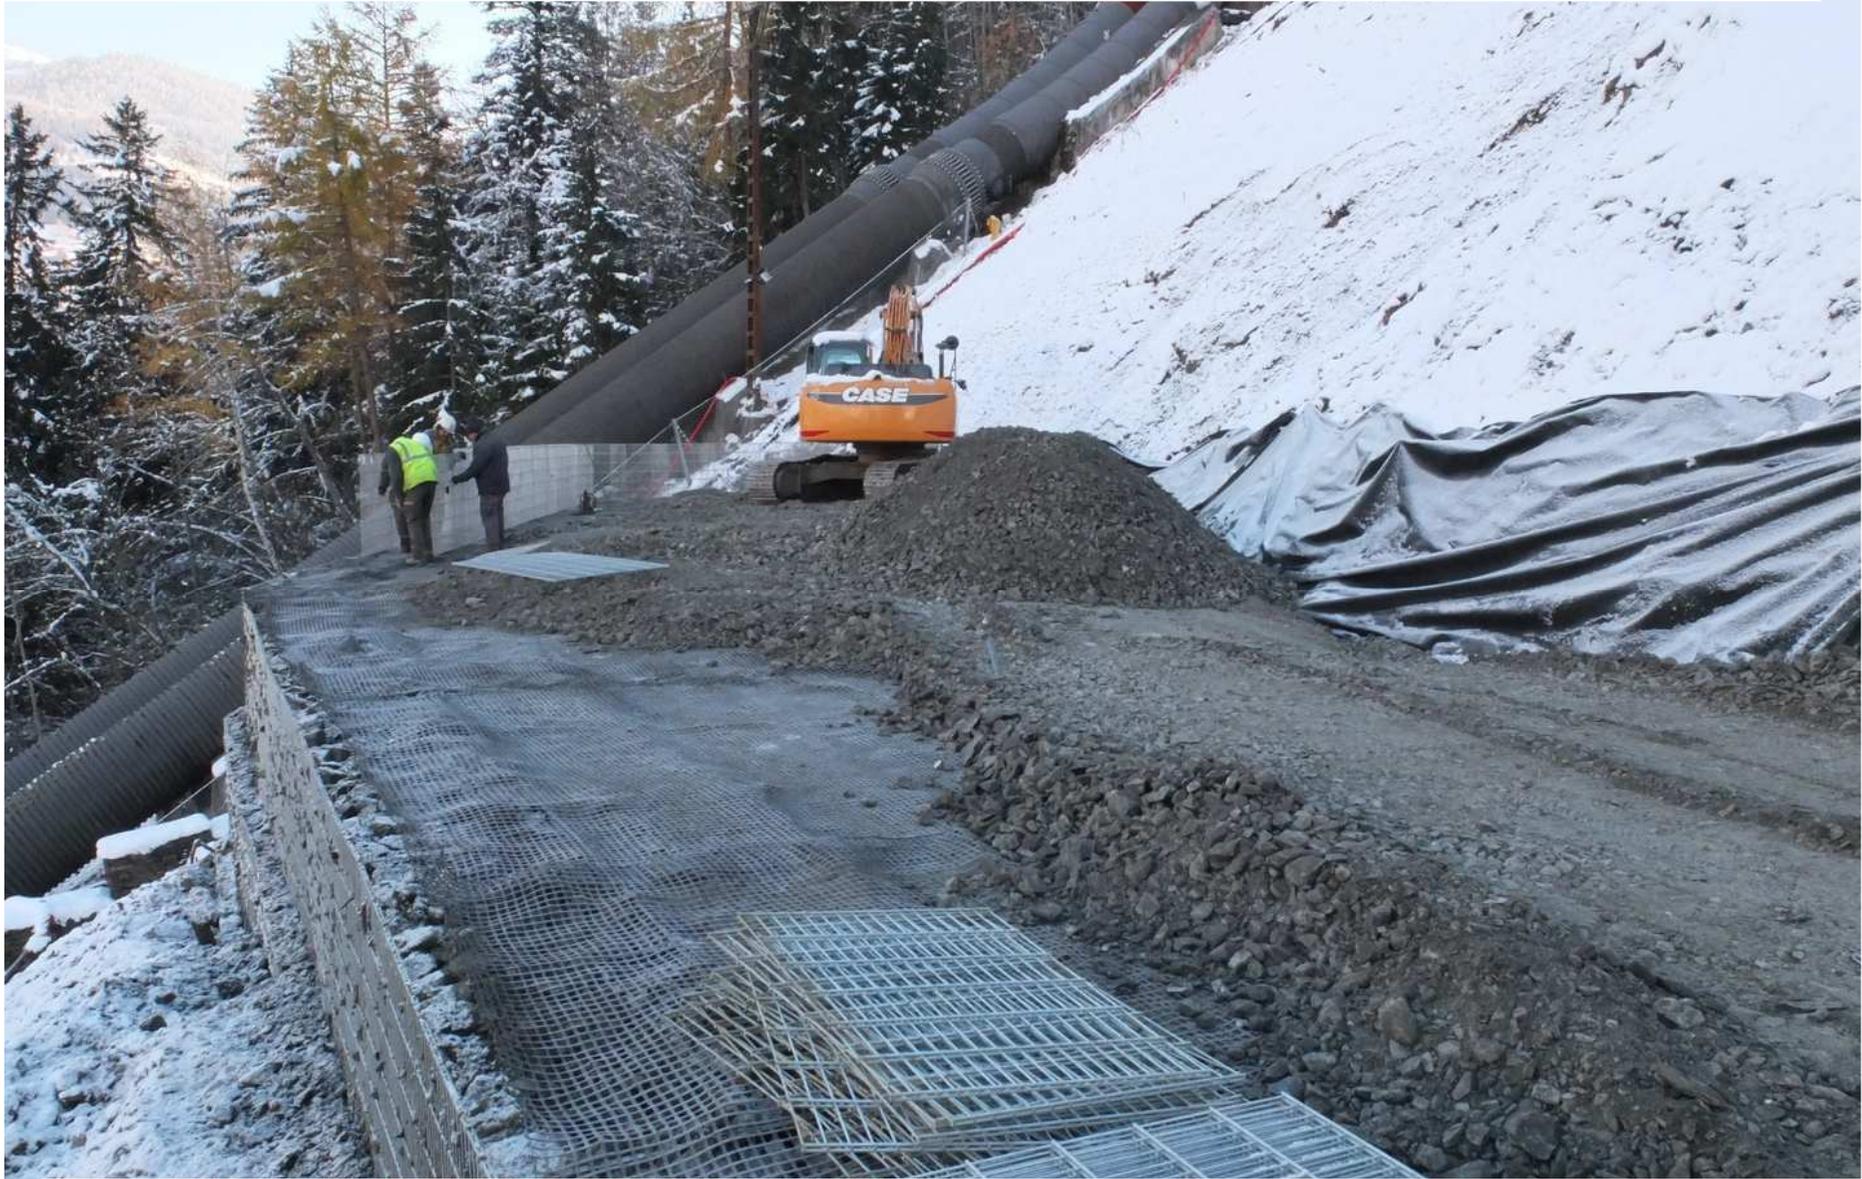
Remblai renforcé au niveau des plateformes de levage

- Mur poids en enrochement cyclopéen en pied de talus de déblais
- Soutènement aval par gabions
- Remblais renforcés (murs géotextiles) au niveau des plateformes destinées à recevoir les grues mobiles

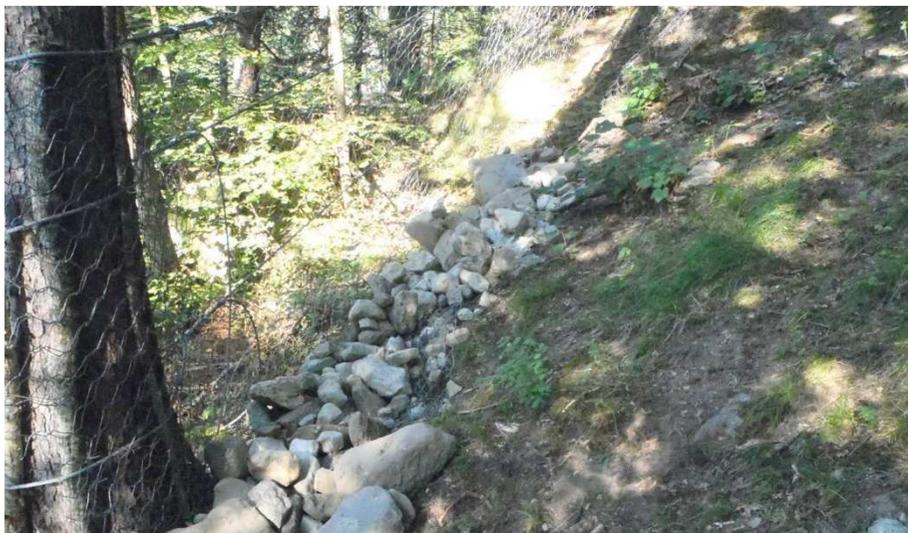
Barrières grillagées en aval des pistes (40 kJ)

- Barrières grillagées (40 kJ) en aval des pistes mises en place avant tout terrassement
- Écran pare-bloc classe III (200 kJ) en aval des plateformes de levage
- Écran de sectorisation 200 kJ « adapté » aux abords des conduites forcées
- Écran pare-bloc à l'amont de certaines plateformes de levage pour protection contre les risques gravitaires naturels

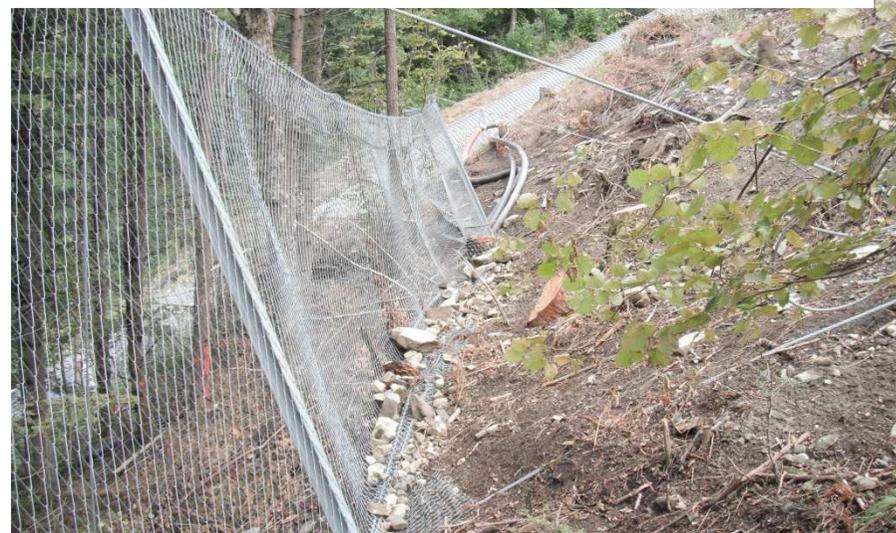
Écran classe-III (200 kJ) en aval des plateformes de levage

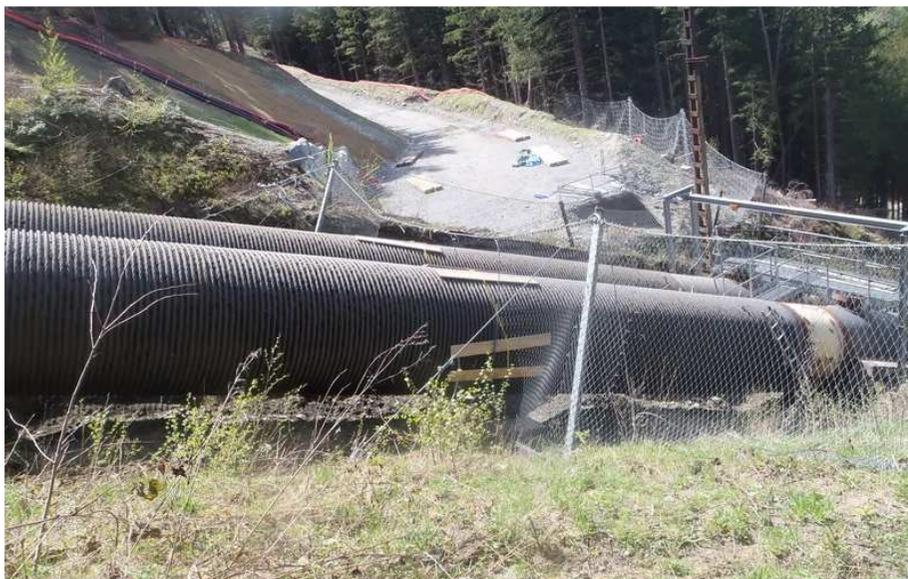
Filet de sectorisation (200 kJ)

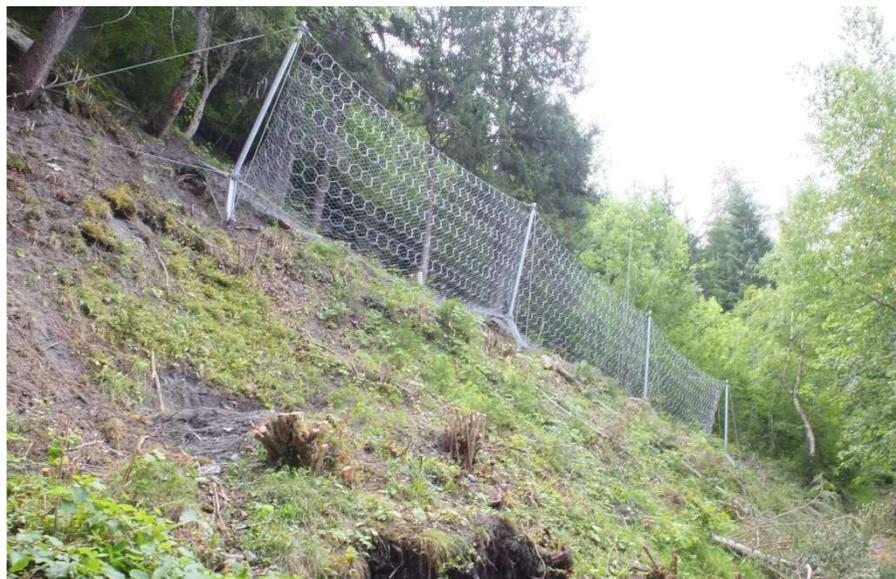
Filet de protection classe IV (500 kJ) contre les risques naturels

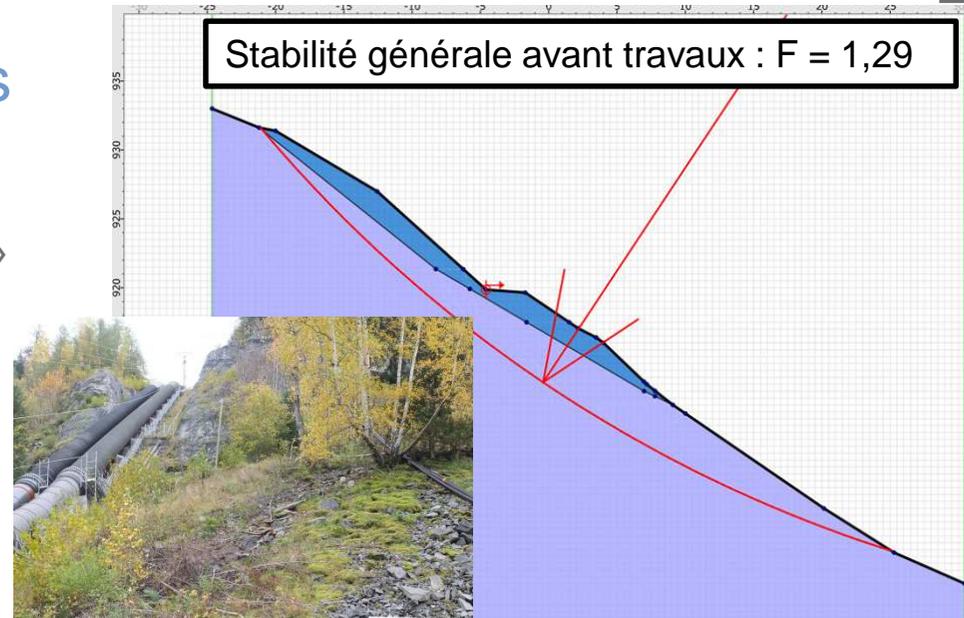
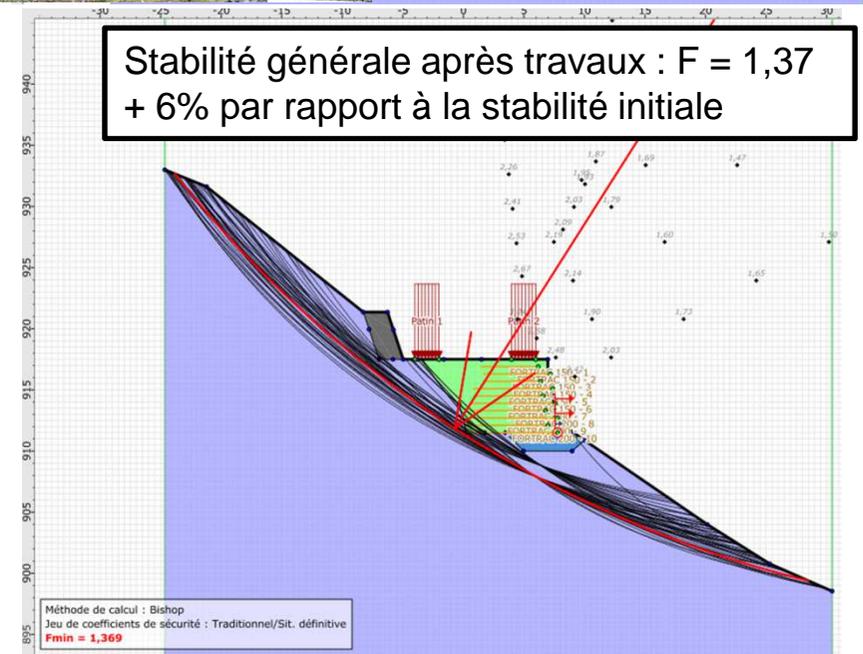
Plateforme de levage M5 :

— Versant remblayé par du « brut d'abattage » gréseux issus des déblais de construction de la conduite

Versant en limite de stabilité : $F = 1,29$ avant travaux

- PF en déblai/remblai
 - Purge des blocailles et réutilisation après concassage/criblage
 - bêche d'ancrage en « brut d'abattage » en assise de remblai
 - Remblai renforcé par géogrilles avec parement en gabions remplis par les matériaux élaborés sur site
 - Déblai soutenu en pied par un mur en enrochements bétonnés
- ⇒ **$F = 1,37$ après travaux**

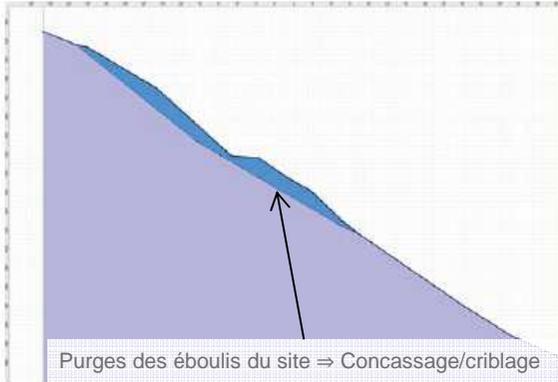
Phase 1: Phase initiale

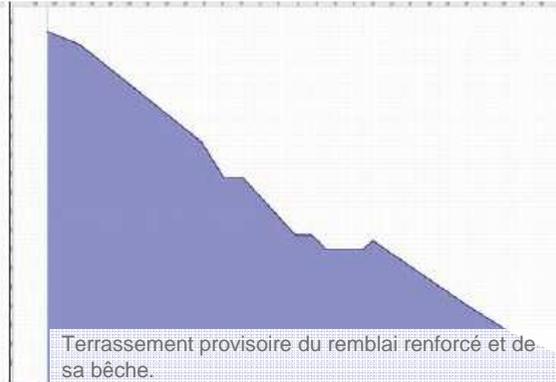
Phase 2: Terrassement provisoire

Malgré un facteur de sécurité inférieur à l'objectif ($F_s \geq 1,20$ pour les phases de terrassement provisoire) cette solution a été retenue en concertation avec la maîtrise d'œuvre compte tenu de la brièveté de la phase critique et de l'absence de personnel en pied de remblai (pelle mécanique uniquement)

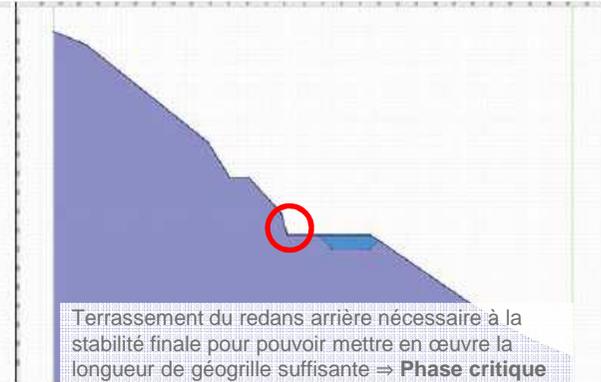
Phase 3: Terrassement du redan arrière

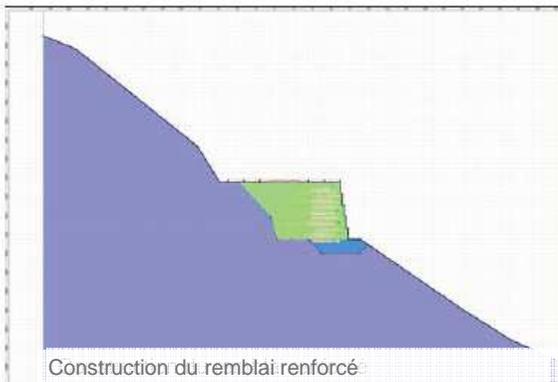
Phase 4: Construction Remblai renforcé

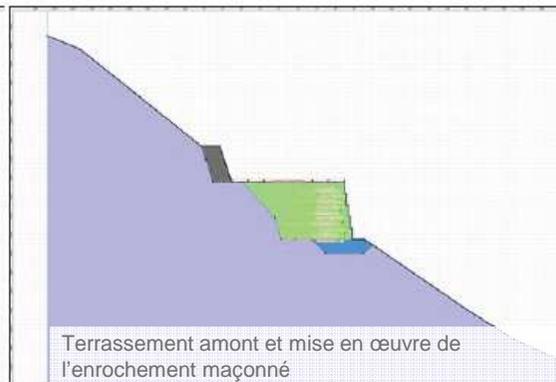
Phase 5: Mise en œuvre enrochements

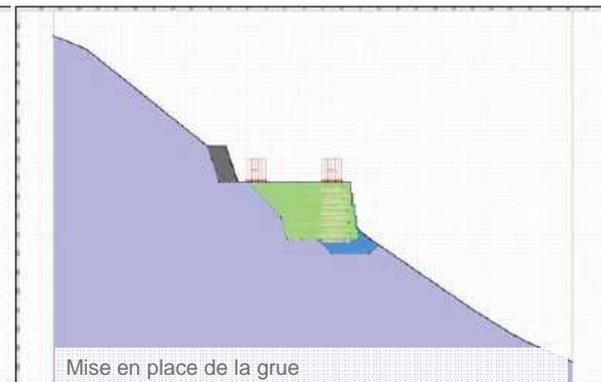
Phase 6: Plateforme définitive
