Webinaires des 12 Avril et 10 Mai 2022

Soutènements en zone sismique – Partie I

Rex post-séisme : effets induits sur les soutènements en site terrestre

Mission AFPS suite au séisme d'Accumoli-Amatrice (24 aout 2016)

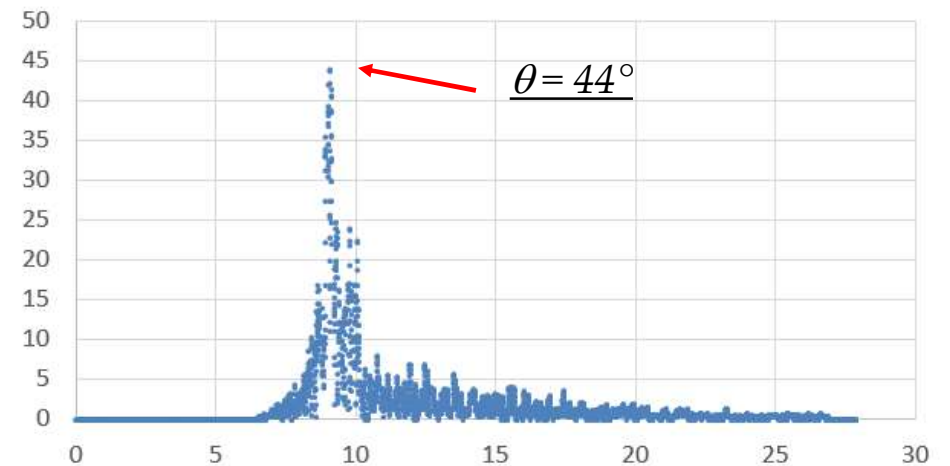
rotation de la gravité (°) en f° du temps (s)

rotation maximale de la gravité de 44° !

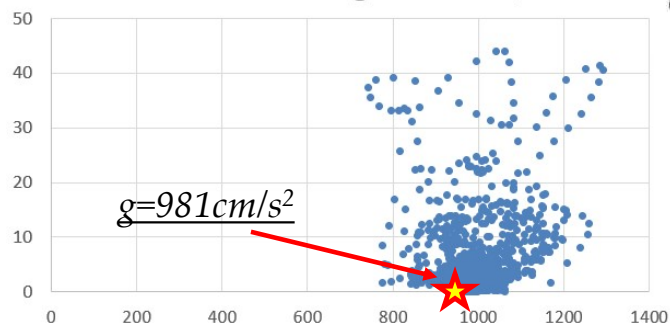
rotation instantanée de la gravité ($^\circ$) en f $^\circ$ de la norme de la gravité en cm/s 2

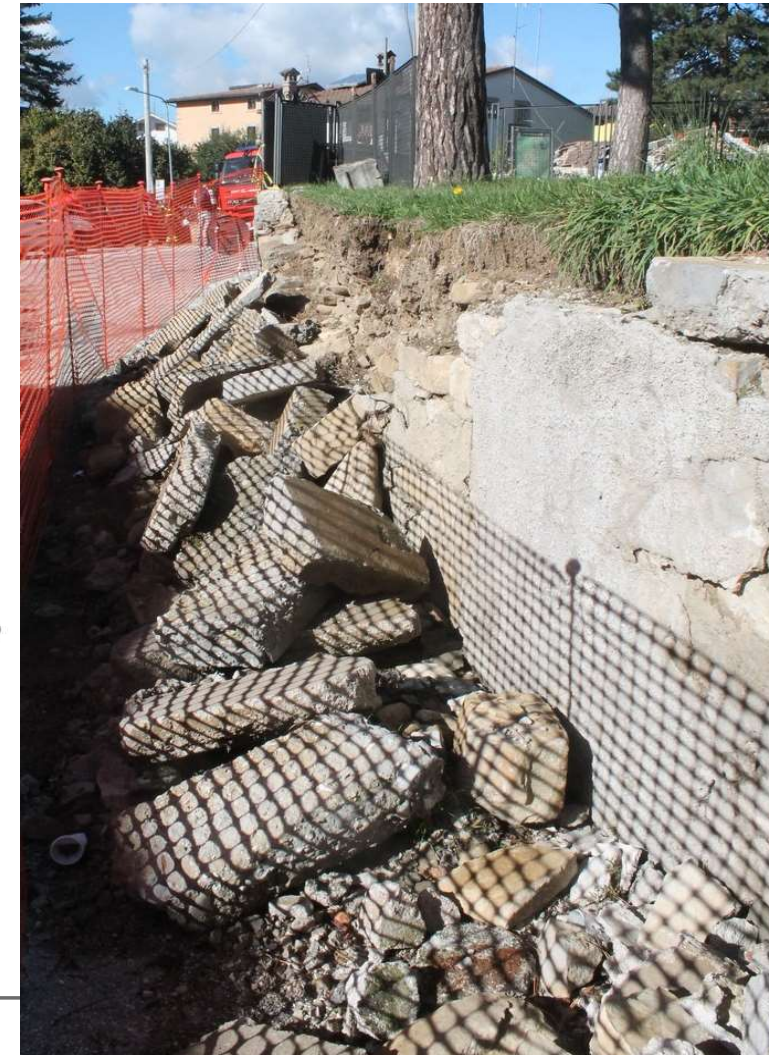
Rupture d'un mur par déversement et expulsion de blocs

- *pas de poinçonnement du sol*
- *pas de glissement du mur*
- *Pas de poussée dynamique :*
 - *rupture du mur sans rupture du sol soutenu !*
 - *sol non saturé stable sans soutènement à court terme*
 - *effet non négligeable de la cohésion apparente (Mononobe Okabe ...)*

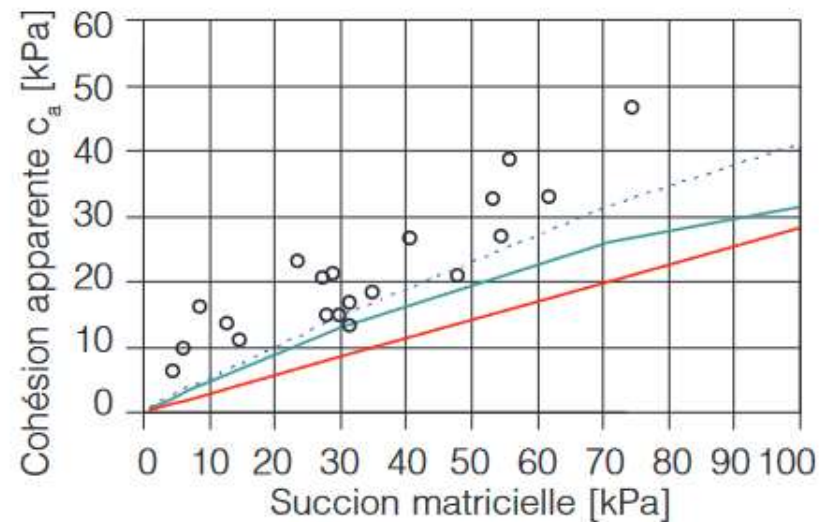
Séisme du 24 aout - Amatrice : effet de la cohésion apparente et limitation de la poussée dynamique

Relation entre cohésion apparente et la succion matricielle pour le limon de Limelette (Fredlund D.G. et Rahardjo H., 1993)

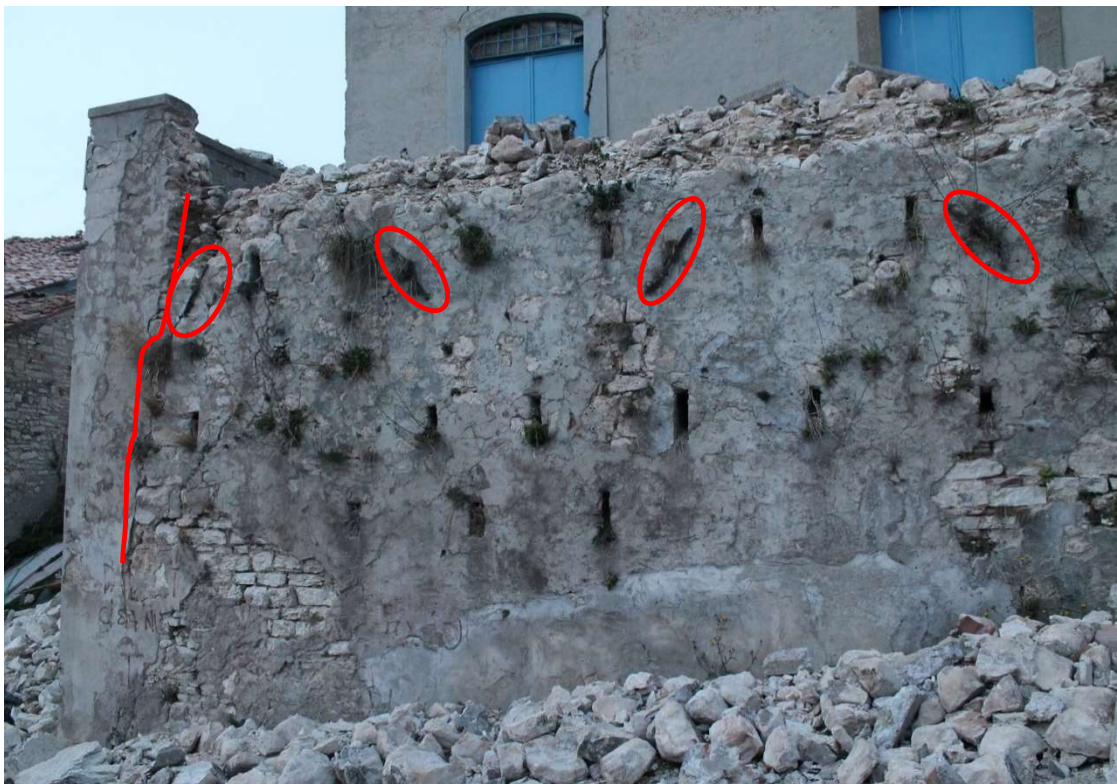
mur renforcé par clouage (Castelluccio di Norcia) : efficacité du clouage

- *rupture et déversement du parapet témoignant de l'intensité sismique*
- *absence de désordres sur le mur renforcé par clouage*

➔ *absence de désordres de type poinçonnement et glissement*

➔ *efficacité du clouage en tête vis-à-vis du déversement*

Mur maçonné 3-4m renforcé par clouage

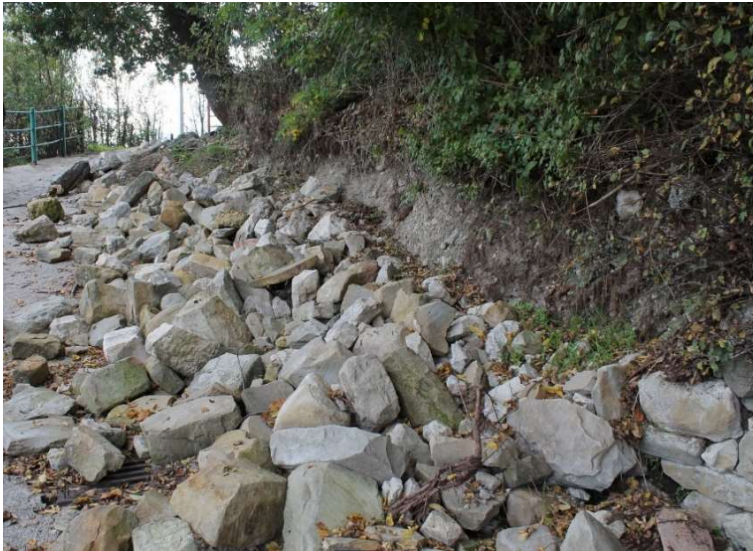
Rupture d'un petit mur en pierres sèches

- mur de 1m de hauteur
- propagation des blocs sur une bande de plus de 2m de largeur
- déversement aux extrémités

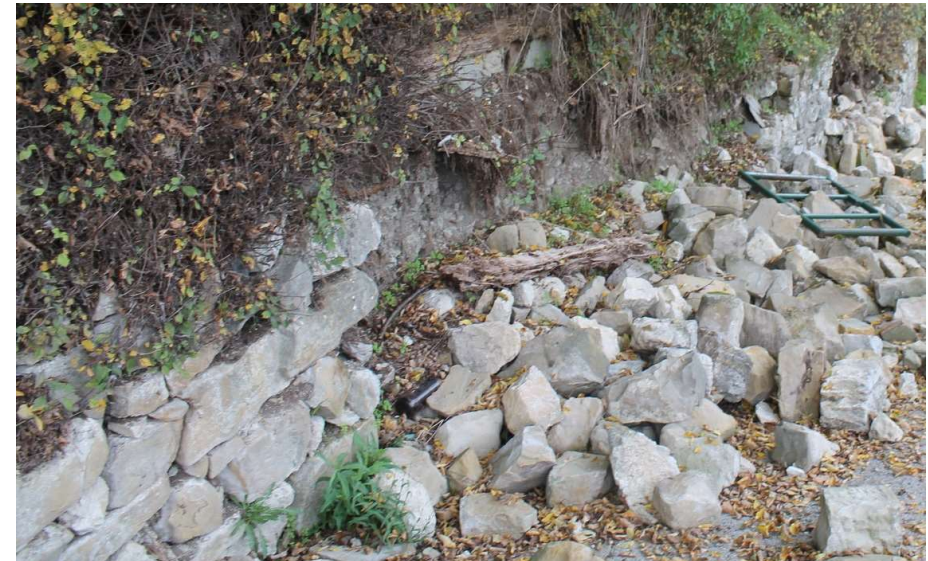
Aucun signe de rupture géotechnique

- ≠ poinçonnement du sol
- ≠ glissement du mur
- ≠ rupture en poussée du sol (qui tient verticalement)
- sols non saturés => cohésion apparente
- Rupture par déversement : actions inertielles seules

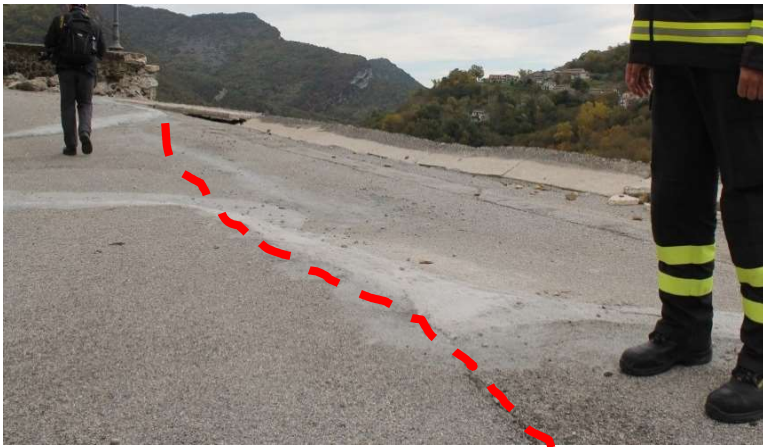
Mur à Arquata del Tronto

fracture de la chaussée soutenue avec rejet vertical

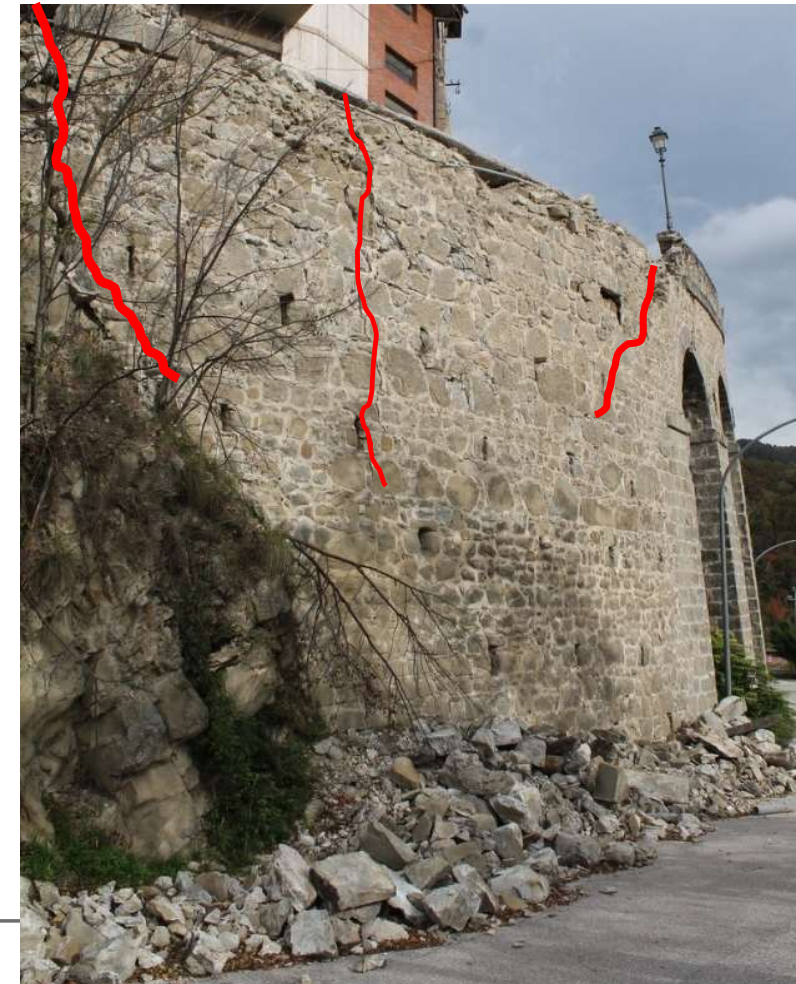
- rupture et déversement du parapet (action inertielle)
 - Fractures de la maçonnerie
 - déversement de la tête du mur
- ➔ rupture interne du mur par excès de poussée et déversement
- ➔ aucun signe de glissement et poinçonnement du sol ...

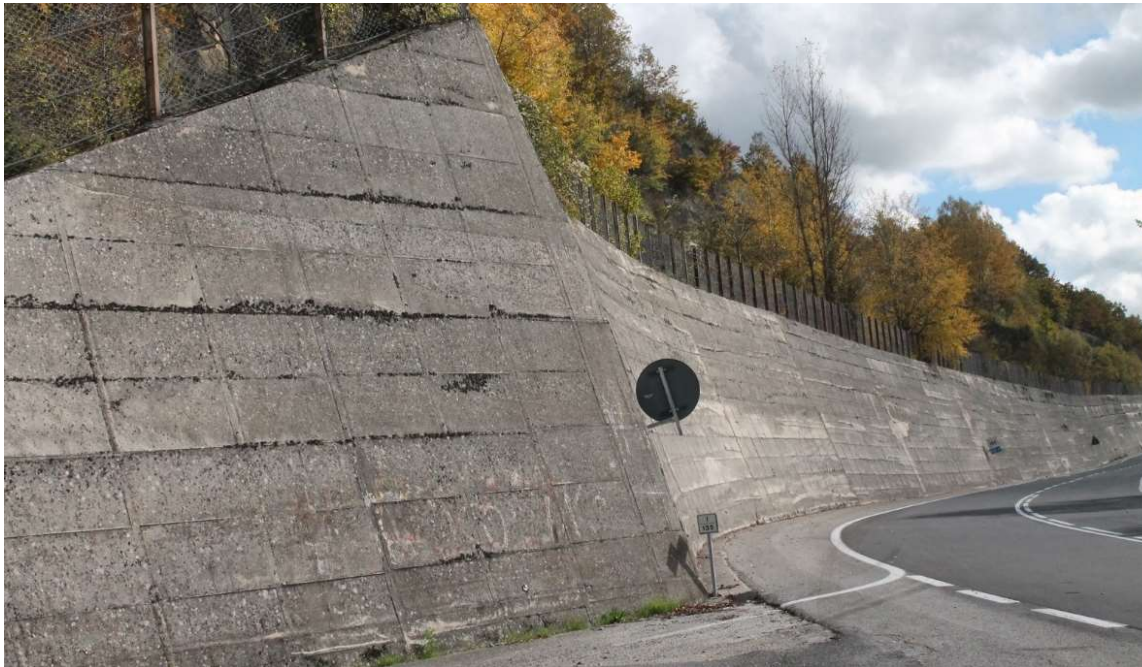
Bon comportement de murs en béton armé présentant des fruits $\approx 15^\circ$

- *\neq poinçonnement du sol*
- *\neq glissement du mur*
- *\neq déversement*

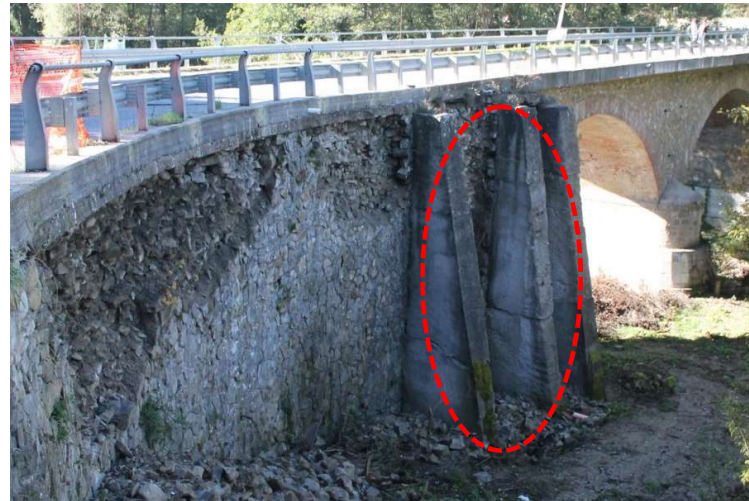
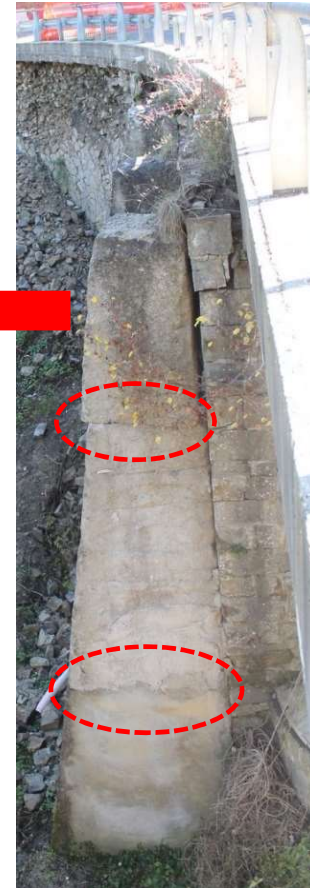
déversement du mur en retour de 9m

- rupture par cisaillement des contreforts
- Interface entre parement et remplissage : \neq perte de monolithisme et d'inertie
- Intérêt du renforcement par clouage ...

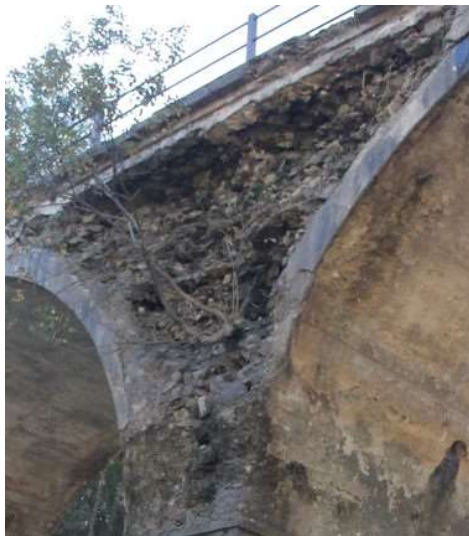
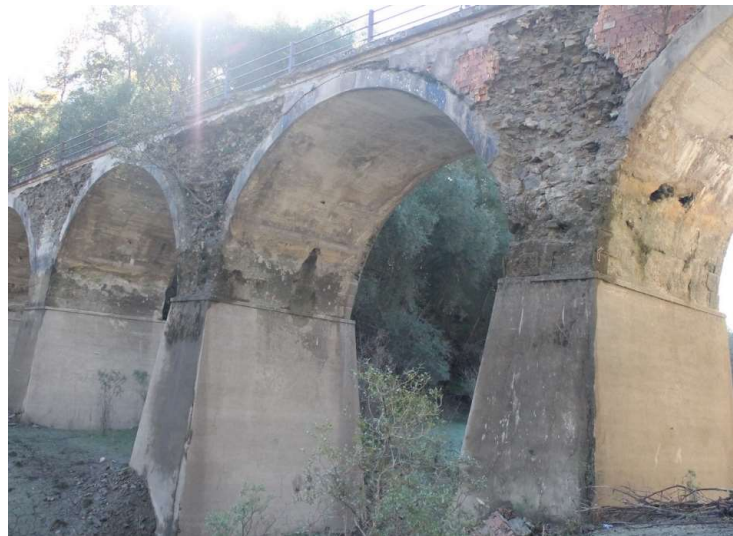
Désordres sur les tympans du pont en amont du lac de Scandello

décollement et ruine de la maçonnerie des tympans

- *Vétusté : altération généralisée des joints, lessivage du liant*
- *défaut d'accrochage du parement expulsé par actions inertielles*

Le clouage : une solution efficace

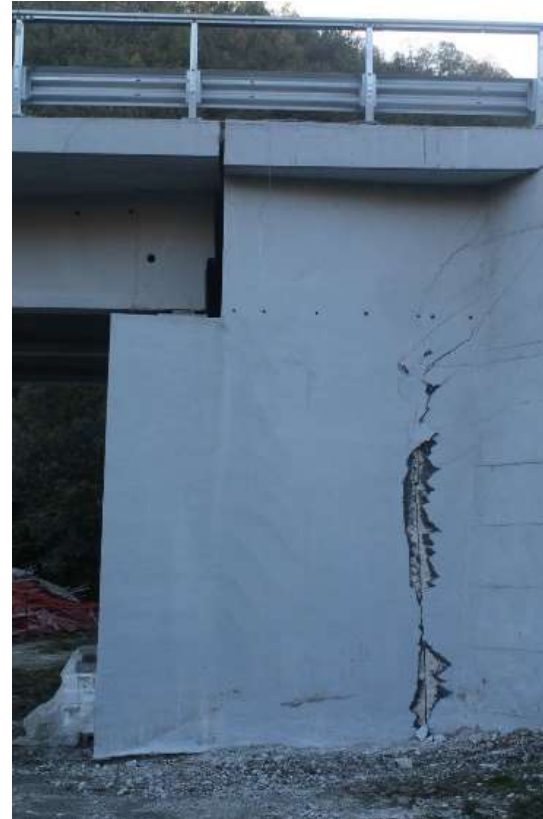
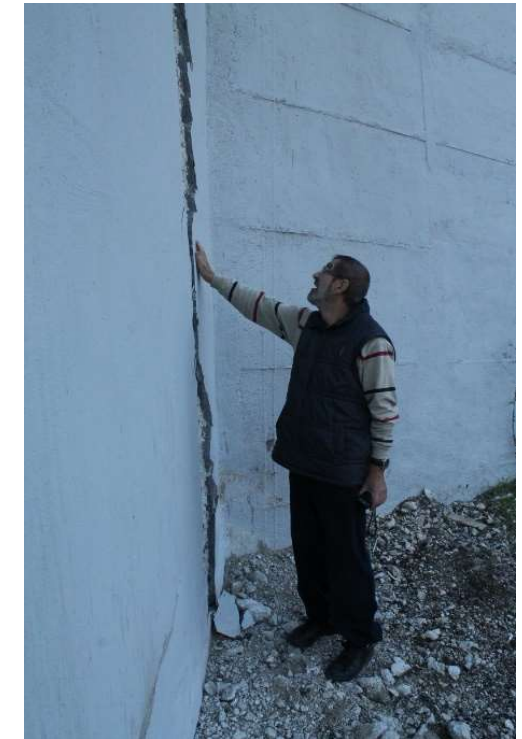
Culée du viaduc del Tronto

- *fracturation à l'interface culée/mur :
glissement centimétrique du mur en retour
petit tassement centimétrique*
- *ouvrage circulable (secours)*
- *Réparation à prévoir : petit rechargement
de la chaussée*

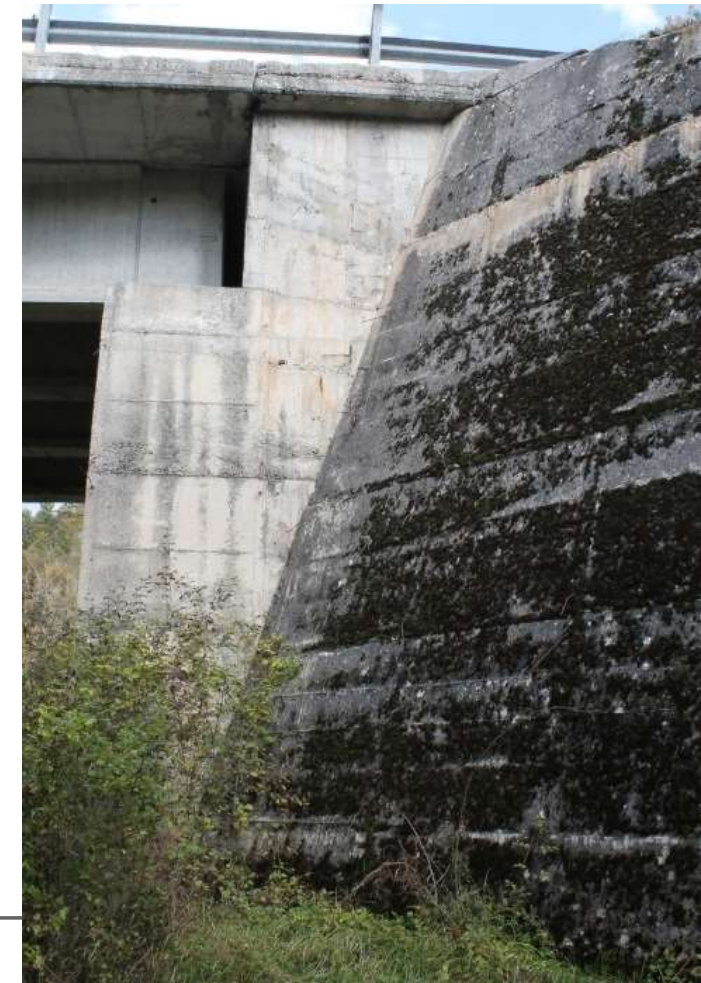
Viadotto del Cantoniere sur la SS4 :

- *Tassement de 1 à 2 cm la culée visible sur chaussée*
- *mur en retour de type poids en béton avec un fruit de 15° : aucun désordre apparent pour ce mur de 6,5m de hauteur*

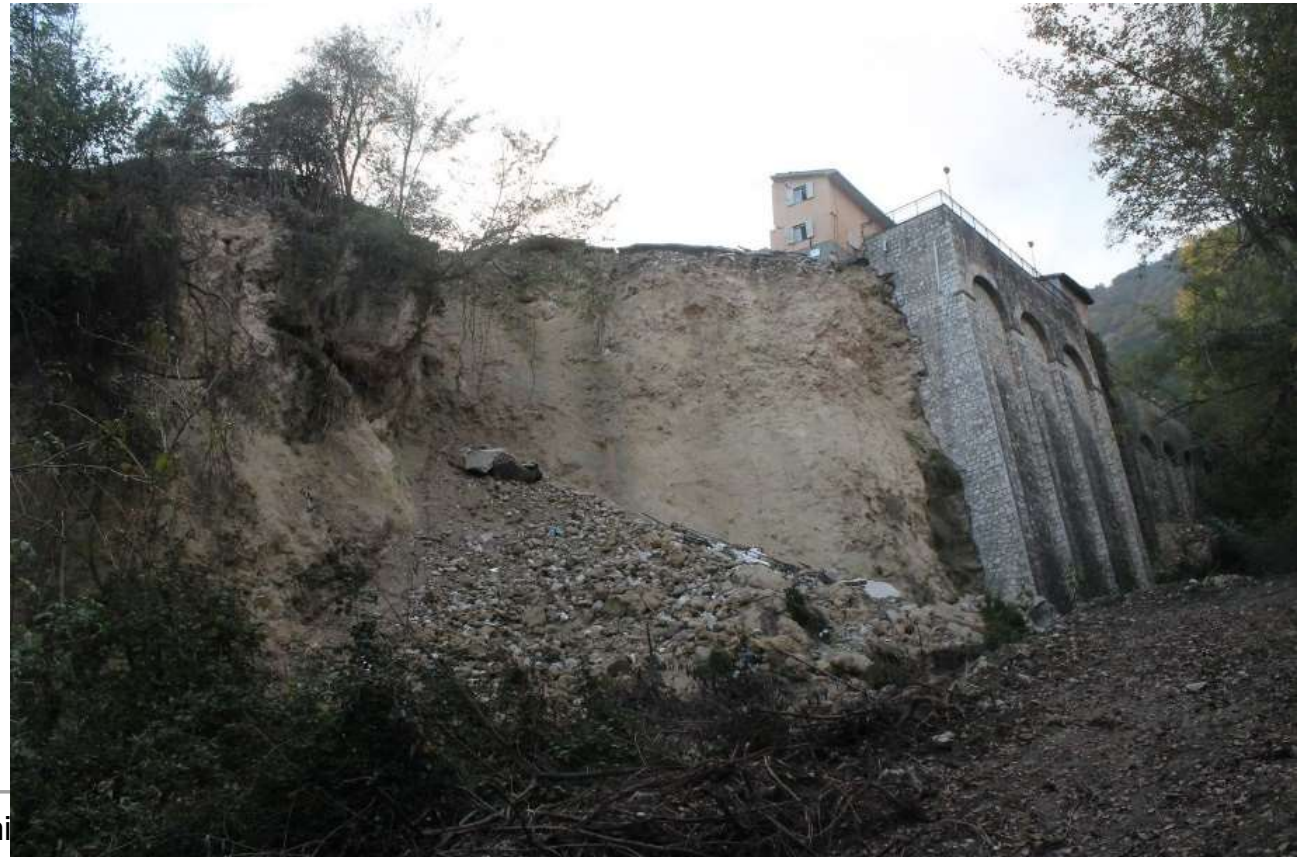
Mur de grande hauteur soutenant le village de Pescara del Tronto

Mur soutenant un sol cohérent à proximité d'une falaise de près de 20m de hauteur

- *Tufs et débris calcaires dans une matrice argilo sableuse*

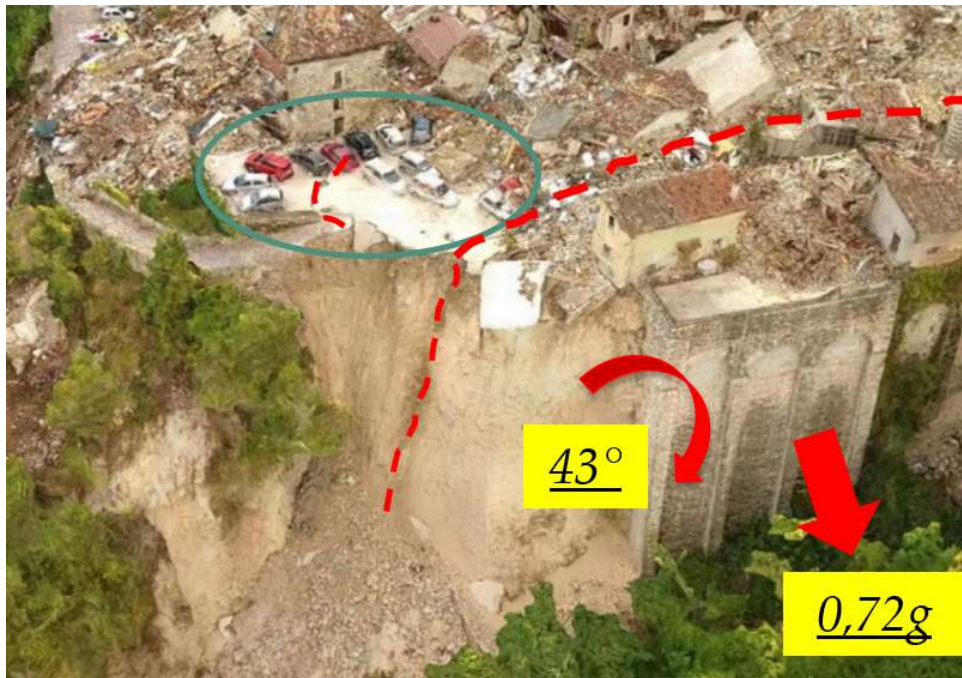
Endommagement du massif identifié après le séisme du 24 août : perte de cohésion du matériau

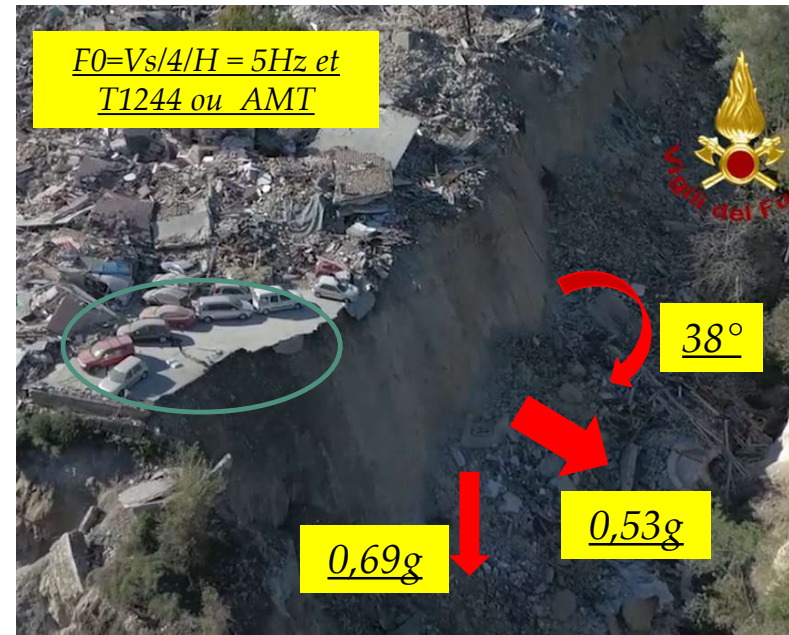
Rupture fragile de la falaise et du mur lors d'un 2^{ème} séisme (30 octobre)

- *endommagements géotechniques et structurels liés aux successions de séismes : ruptures fragiles (ex. rupture du mur et de la falaise de Pescara del Tronto)*
- *faible saturation des sols :*
 - *réduction de la poussée dynamique induite par la cohésion apparente des sols*
 - *relatif « bon » comportement des murs lors du séisme d'aout*
- *Pathologies rencontrées :*
 - *peu de ruptures par glissement (approches déplacement - Newmark)*
 - *pas de ruptures par poinçonnement (faible saturation des sols ?)*
 - *beaucoup de rupture par déversement (actions inertielles) et décollement du parement (faiblesse constructive)*
- *Forte efficacité du clouage vis-à-vis des sollicitations sismiques (durcissement au séisme des ouvrages maçonnés)*
- *Fruit des murs poids : disposition constructive intéressante en contexte sismique*
