Demi - journée Scientifique et Technique - 18 octobre 2019

# Histoire, diagnostic et confortement de l'église Saint-Bernard (Lyon)

*Fabrice EMERIAULT (Laboratoire 3SR Grenoble)*

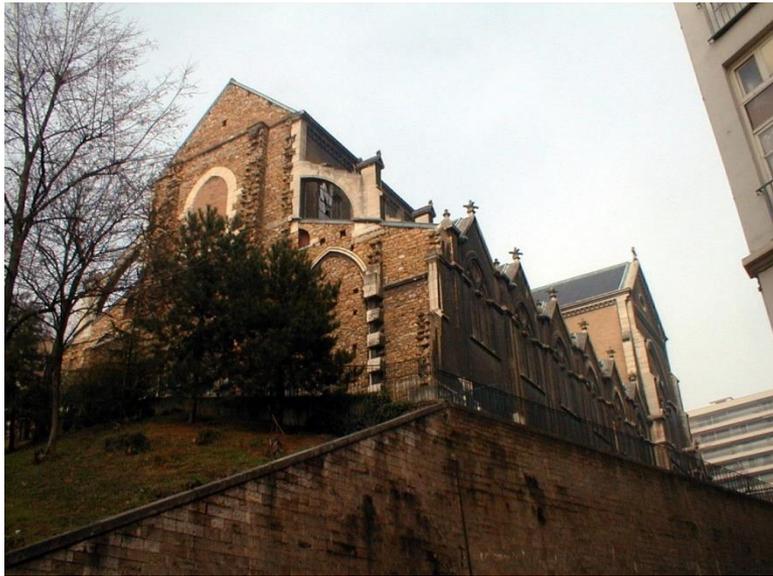
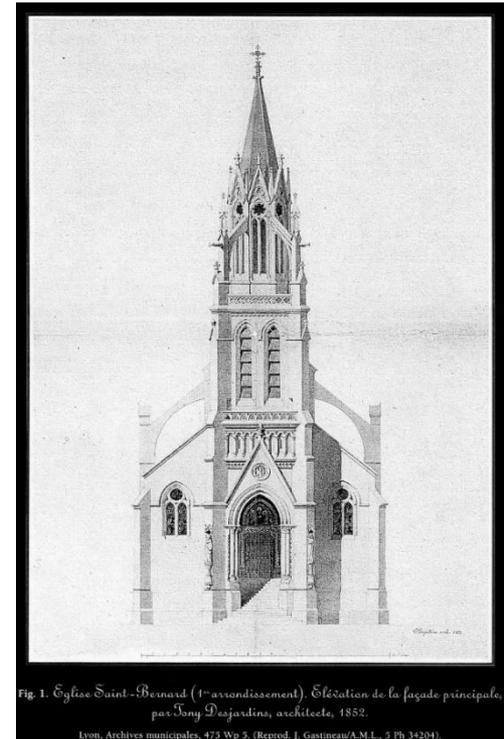
La façade sud devait comporter un clocher et un double escalier monumental permettant l'accès à la place Colbert.

Fig. 1. Eglise Saint-Bernard (1<sup>er</sup> arrondissement). Elevation de la façade principale, par Tony Desjardins, architecte, 1852.  
Lyon, Archives municipales, 475 Wp 5. (Reprod. J. Gastineau/A.M.L., 3 Ph 34204).

- ***D'ordre structurelle*** :
  - rotation de la façade non butée par le clocher et les contreforts inachevés .
  - infiltration d'eaux en divers points de la structure et en pied de façade

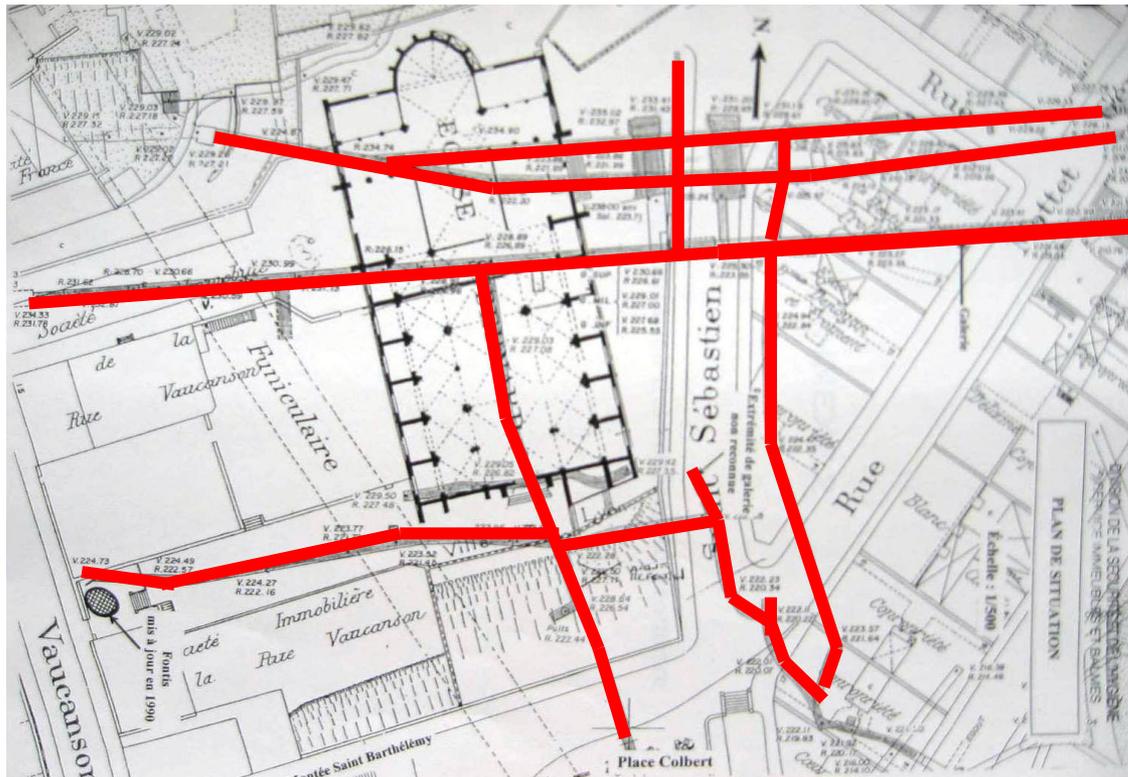
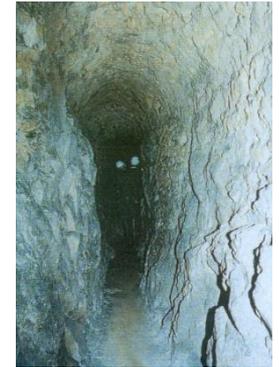
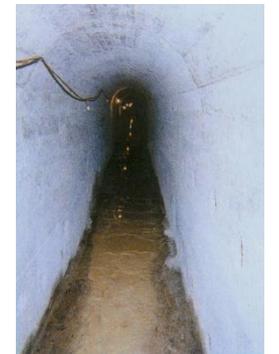
Zone à Risques Géotechniques (ZRG): présence de nombreuses galeries mais pas toutes reconnues

Plusieurs immeubles du secteur Adamoli-Magnenal démolis vers 1960: présence de galeries en cours d'effondrement

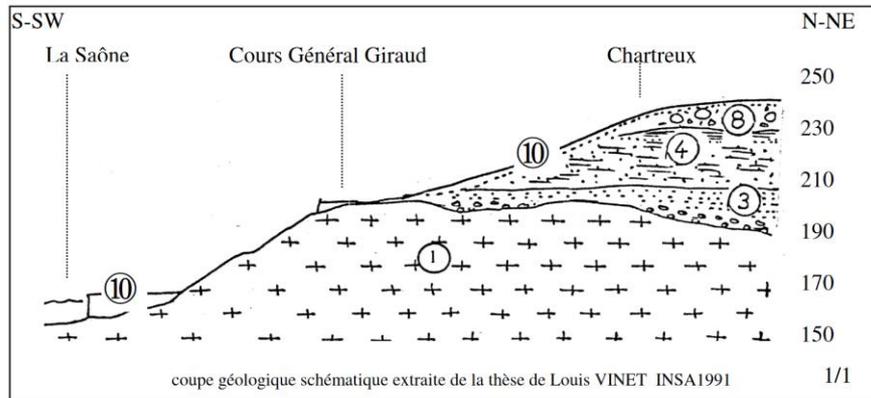
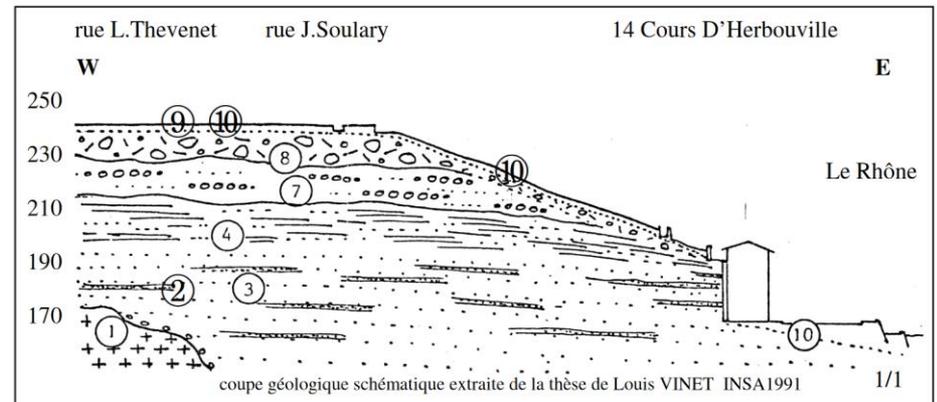
- remblais anciens surmontant
- des moraines argileuses ou graveleuses,
- le tout reposant sur des formations du tertiaire (couches argilo-sableuse du Miocène – argiles conglomératiques)

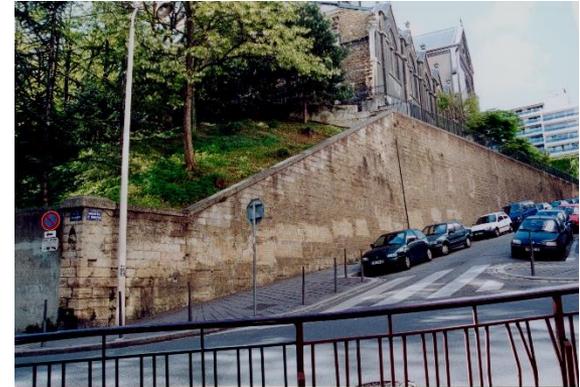
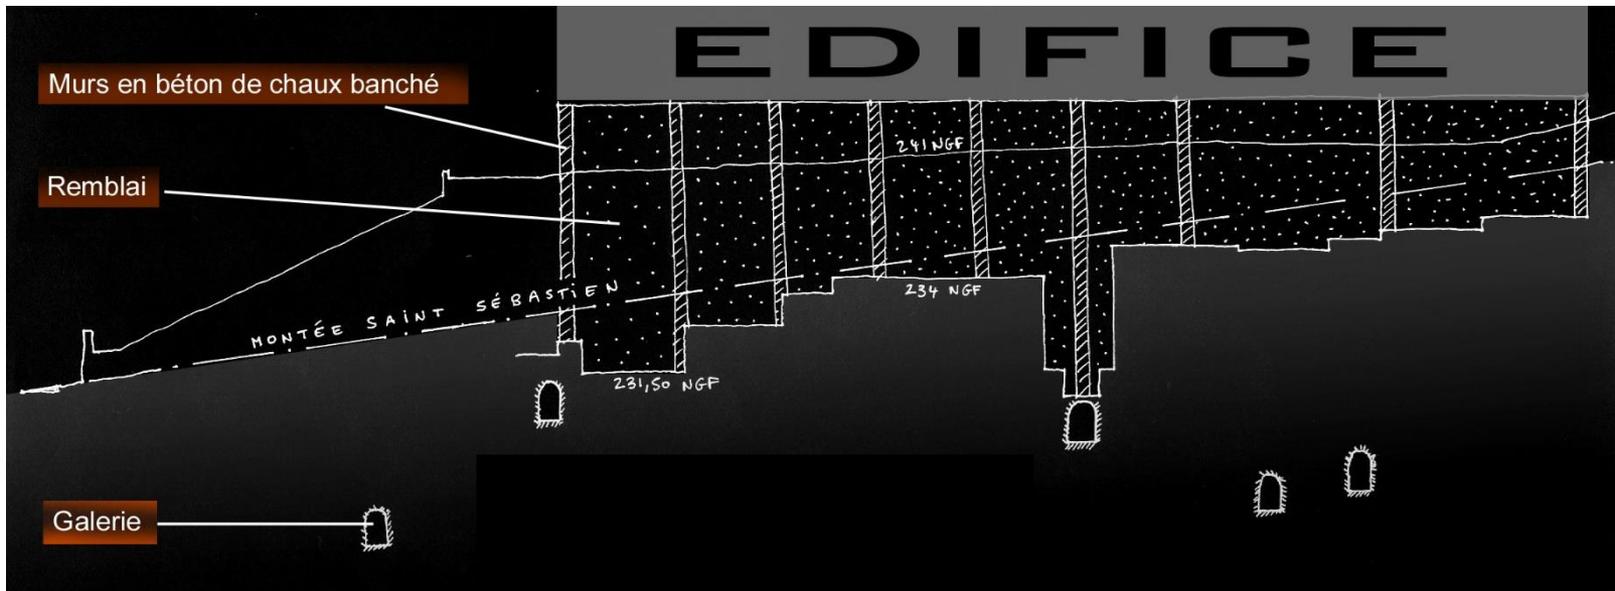
- Fouilles en pleines masses **réalisées en escalier** suivant la pente de la montée Saint-Sébastien en décapant les couches superficielles jusqu'au **terrain sablo-graveleux (moraines)**.
- **Remblaiement des cavités** entre les murs de fondations fur et à mesure de l'avancement des travaux
- **Présence de galeries** reconnue dès la construction de l'édifice avec des **surcreusements** (jusqu'à 4,5m localement)

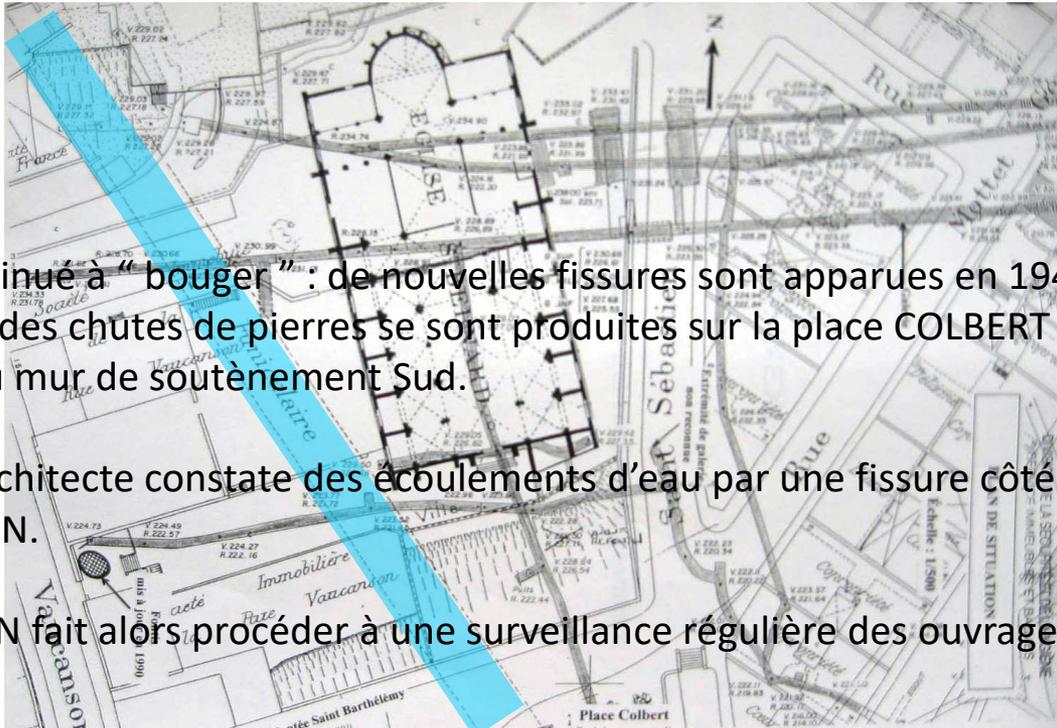
En 1888, lors de la construction du funiculaire, des affaissements de terrain et d'importants désordres (au niveau des murs et du sol de l'angle Sud-Ouest) affectent l'église.

L'édifice a continué à "bouger": de nouvelles fissures sont apparues en 1947 et plus tard, en 1969, des chutes de pierres se sont produites sur la place COLBERT en provenance du mur de soutènement Sud.

En 1983, un architecte constate des écoulements d'eau par une fissure côté montée Saint SEBASTIEN.

**Des travaux gigantesques de confortement des fondations ont été réalisés dans les années 1900.**

La Ville de LYON fait alors procéder à une surveillance régulière des ouvrages.

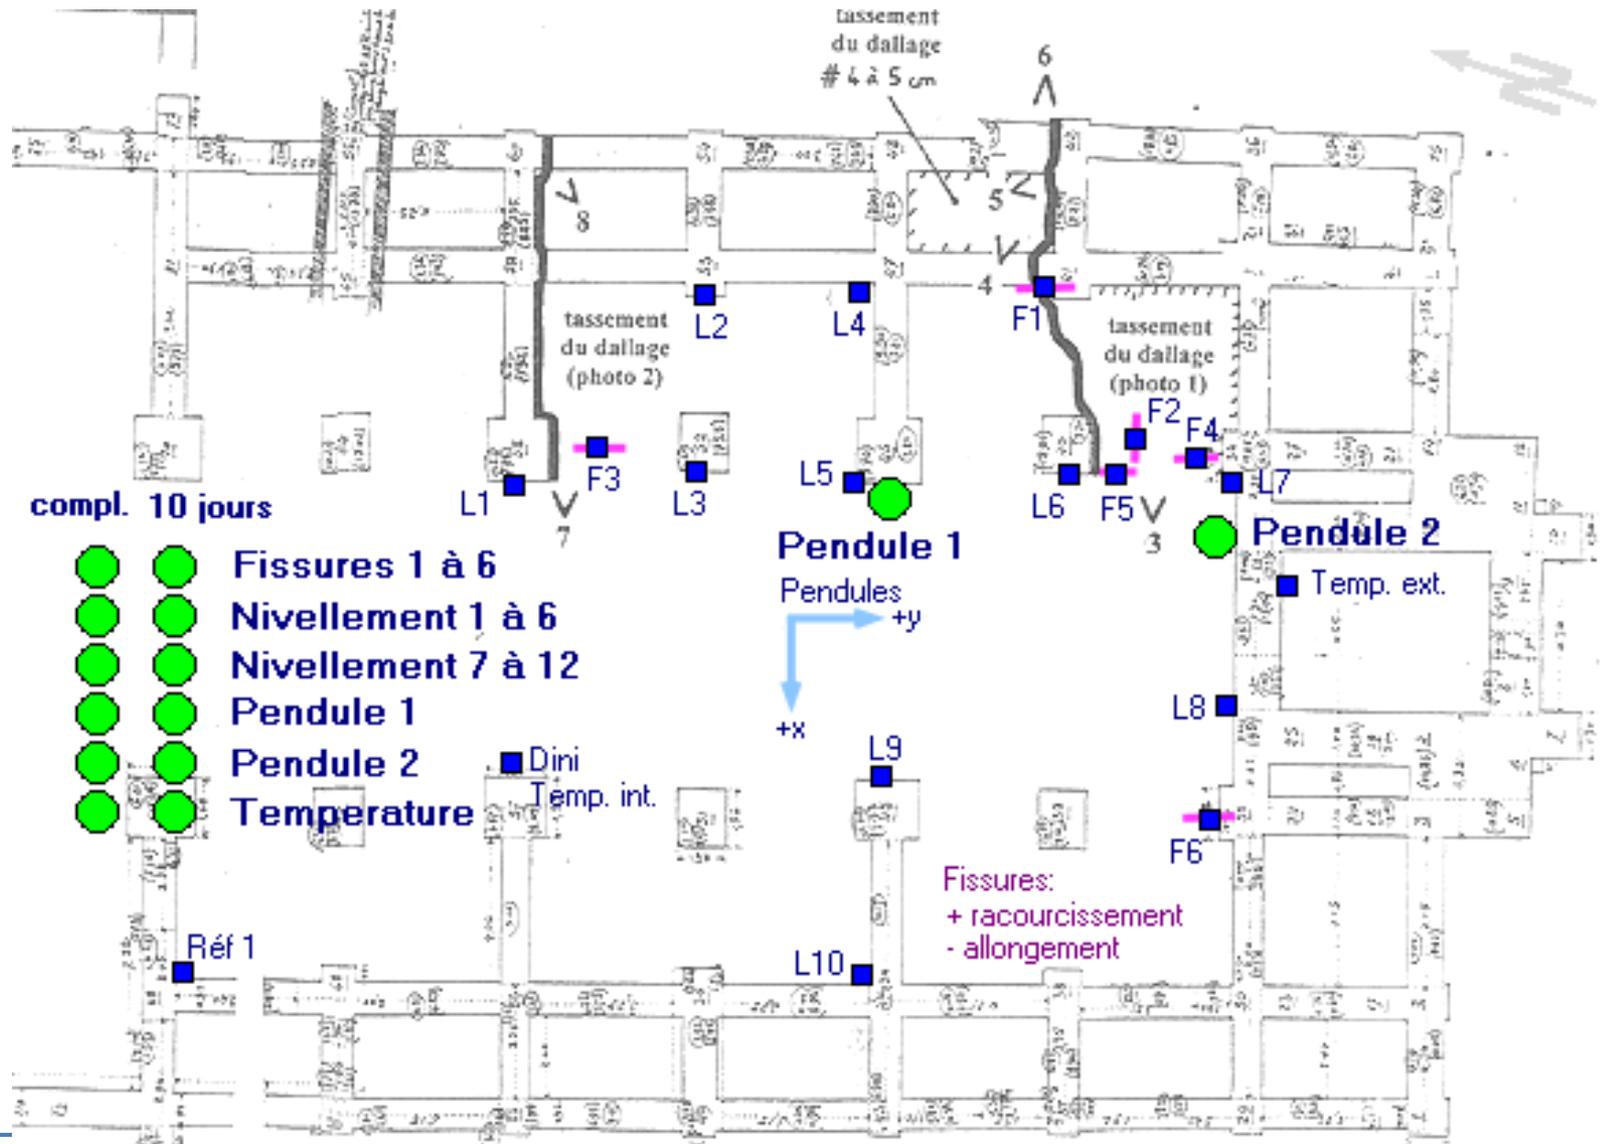
# Positionnement de l'instrumentation

- 1 – suivi topographique automatisé.
- 2 – mesure d'inclinaison de piliers (bi-directionnel et automatisé)
- 3 – fissuromètres bidirectionnels
- 4 – capteurs de température
