Soirée en régions CFMS – Grenoble

Reconstruction d'un quai portuaire sinistré à Arles

09 OCTOBRE 2024

GRÉNERY SIMON

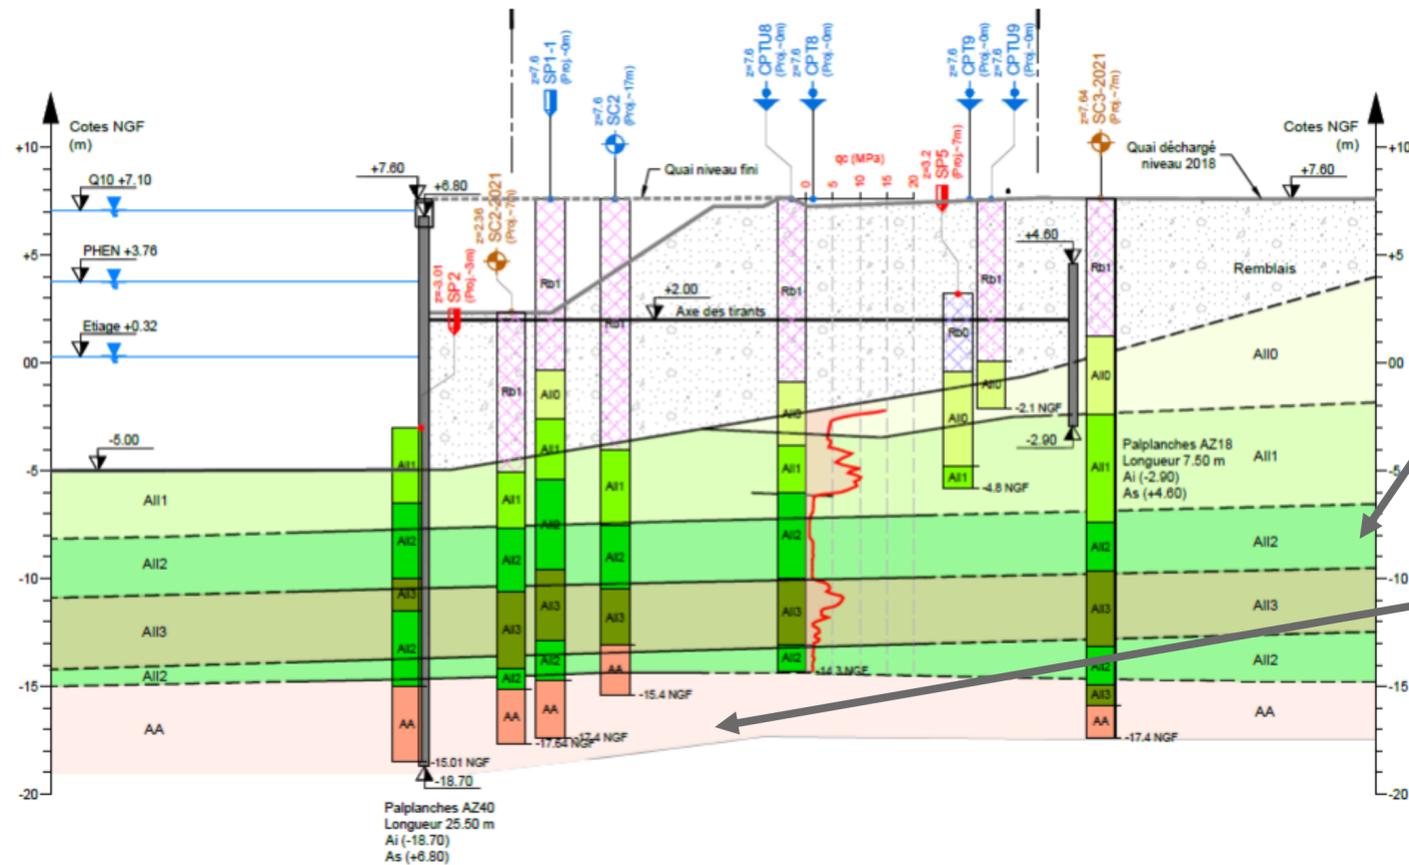
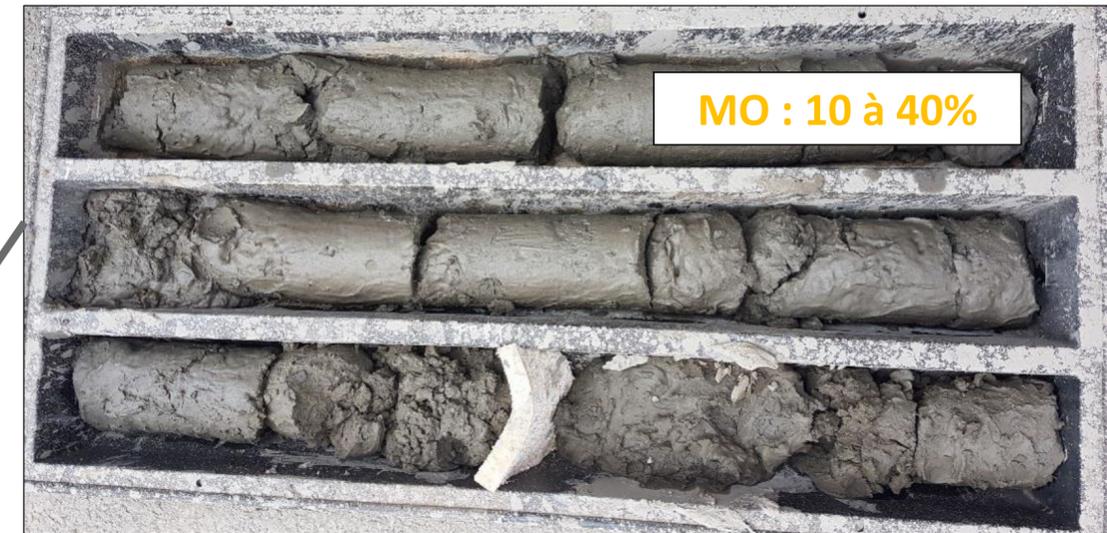
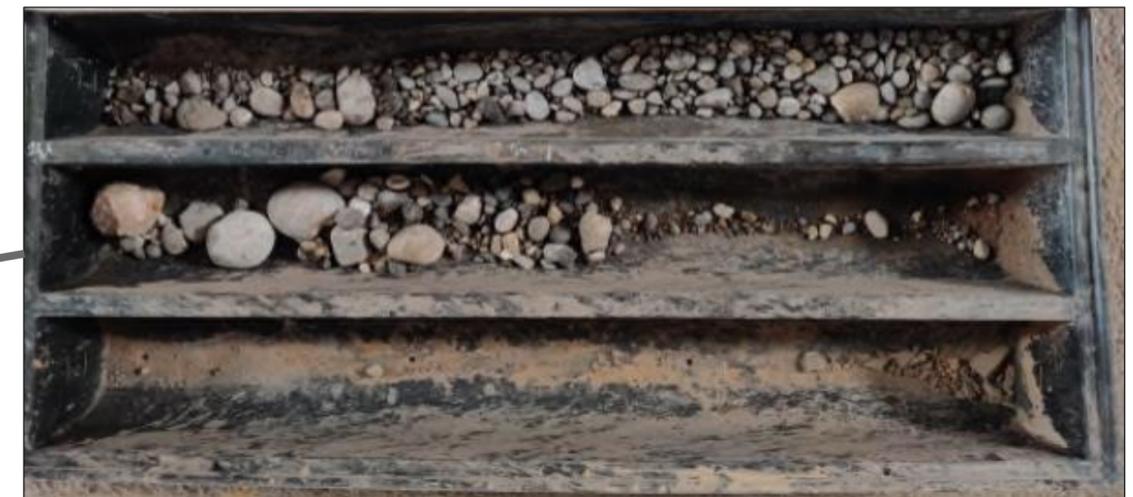
Contexte géotechnique

- Dépôts récents de matériaux fins et compressibles sur environ 10 m d'épaisseur
- Alluvions grossières composées de sables et galets compacts

Argile sableuse avec présence de matériaux organiques

Alluvions anciennes : sables et graves

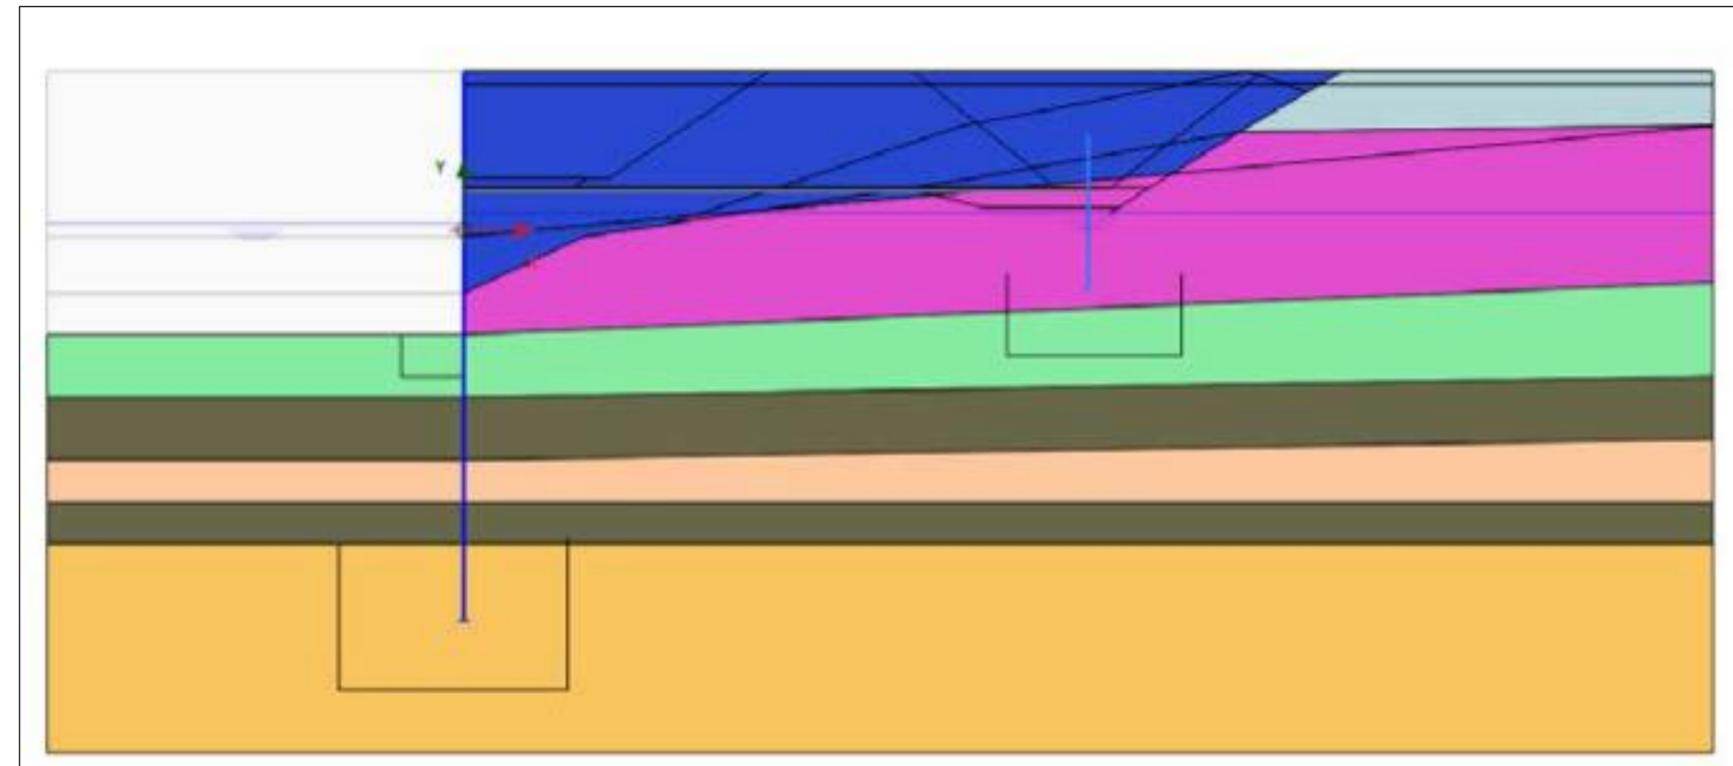
Coupe 2D – modélisations aux éléments finis (Plaxis 2D)

- Utilisation d'une loi de comportement type **Hardening Soil Model (HSM)**
- Définition des **modules de déformation sur la base des essais œdométriques** issus des investigations complémentaires
- Calculs de consolidation phasés** : approximation de l'historique de chargement du quai et estimation des dissipations des pressions interstitielles
