# Cap Lopez, Gabon

Glissements sous-marins récurrents

En 2015, Total S.A a confié à Setec terrasol la mission de “Basic engineering” pour le confortement du littoral Est du Cap Lopez.

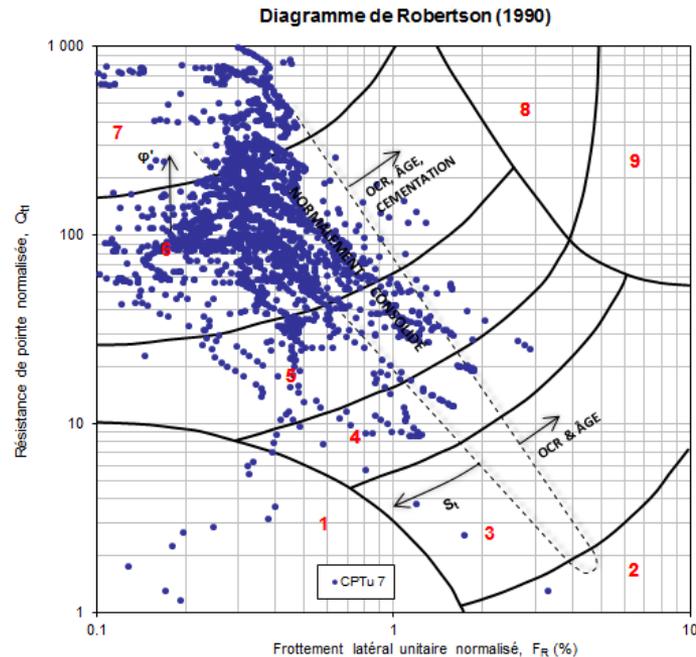
Les sols qui composent le Cap Lopez sont des sols majoritairement sableux et de granulométrie très uniforme.

1. Grains fins, sous consolidés
2. Sols organiques - tourbes
3. Argiles - argiles à argiles silteuses
4. Mélanges silteux - silts argileux à argiles silteuses
5. Mélanges sableux - sables silteux à silts sableux
6. Sables - sables propres à sables silteux
7. Sables graveleux à sables
8. Sols fins intermédiaires très raides
9. Sables cimentés ou dilatants
