*Journée technique CFBR – CFMS –  
SPTF FNTP du 16 mai 2019*

**40 ANS de retour d'expérience  
sur les ouvrages en terre  
des LGV**

*Vincent Talfumière  
SNCF RESEAU*

# CONCEPTION ET CONSTRUCTION des ouvrages en sols fins

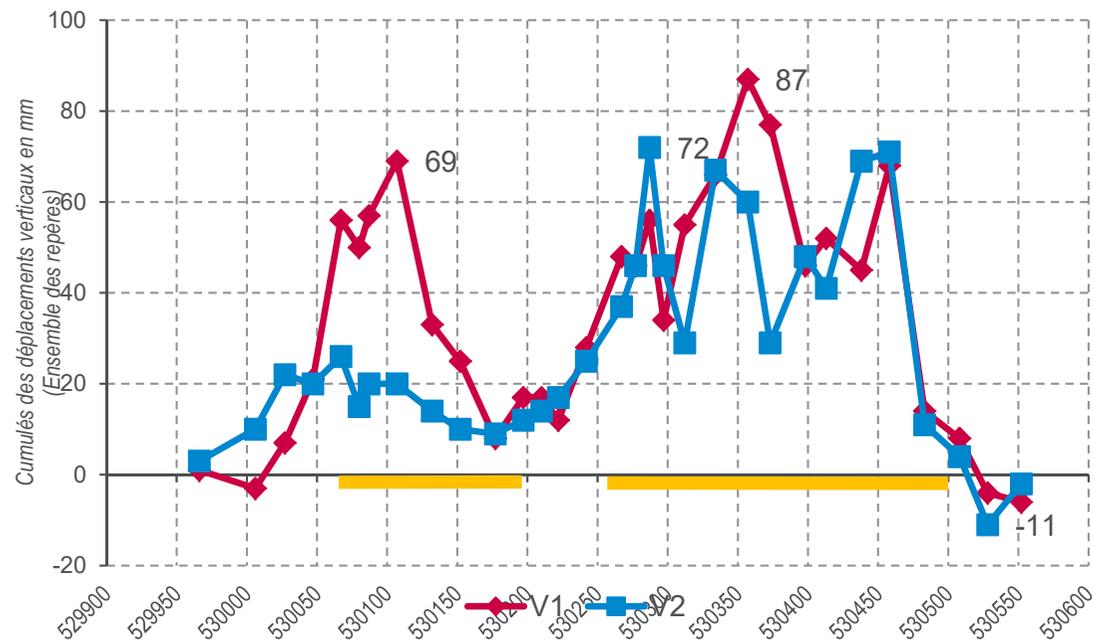
- Cas de la LGV Méditerranée:

- Recherche du potentiel de gonflement des argiles et du gonflement restant à se produire (Tang 2007)
- Difficultés à faire la part entre :
  - Gonflement des marnes et argiles
  - Détente des terrains qui ont été terrassés sur 40m de hauteur
  - Mouvements résiduels du glissement traité par terrassements en 2001,

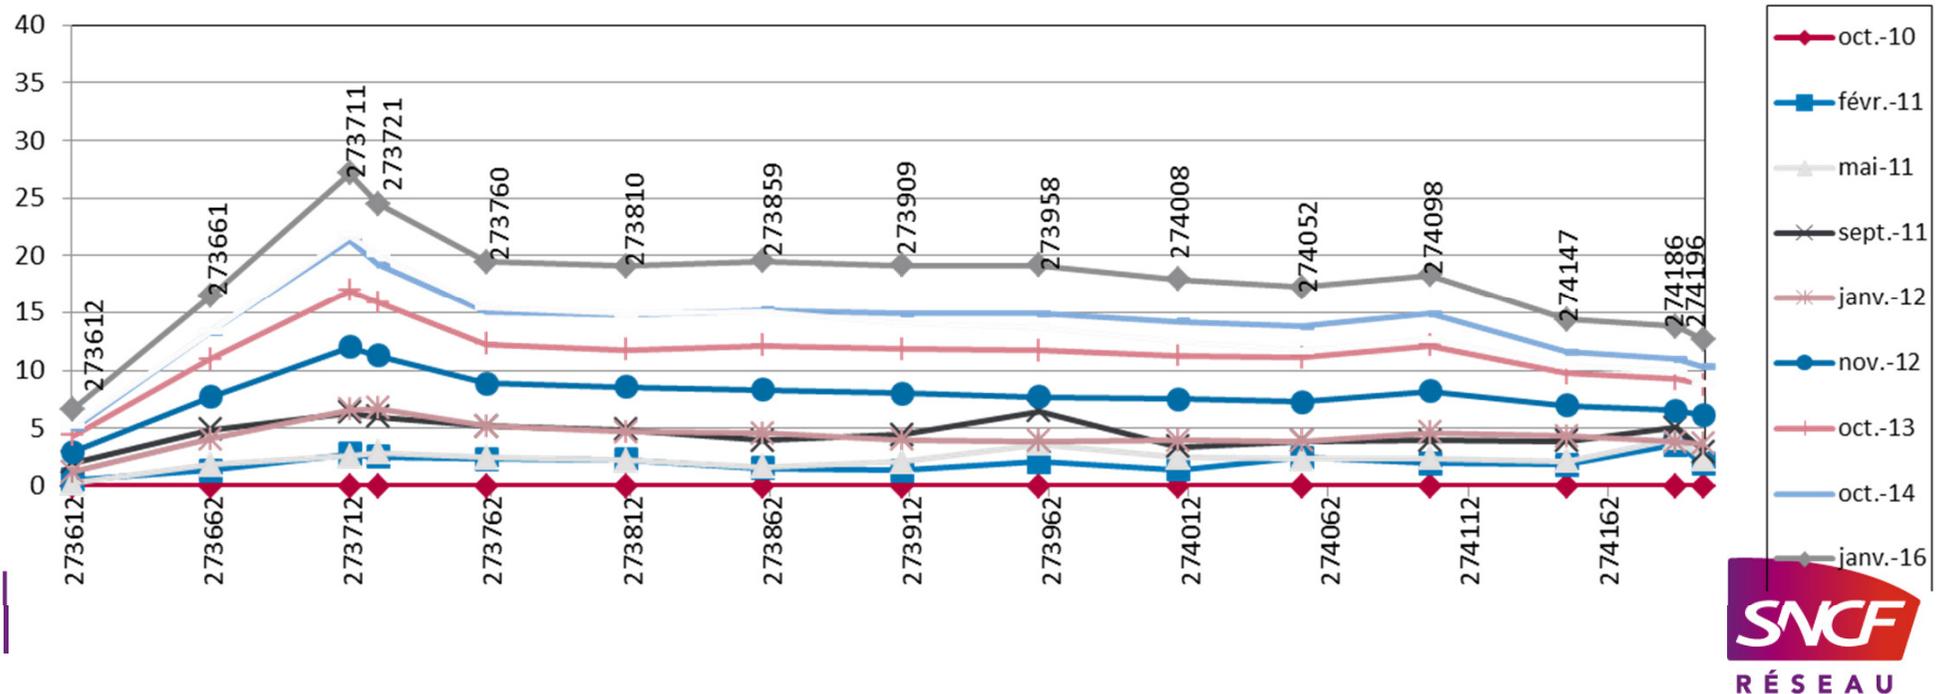
## • Cas de la LGV EST :

- Argiles de LEVALLOIS et argiles à Amalthées comportant 15 à 30 % se Smectites,
- 10 déblais concernés
- Traitement par purge sur 1m et remblaiement par matériaux traités imperméables
- Objectif : 1 à 2 mm par an de gonflement maximum
- Mise en place de suivis par extensomètres et topographie

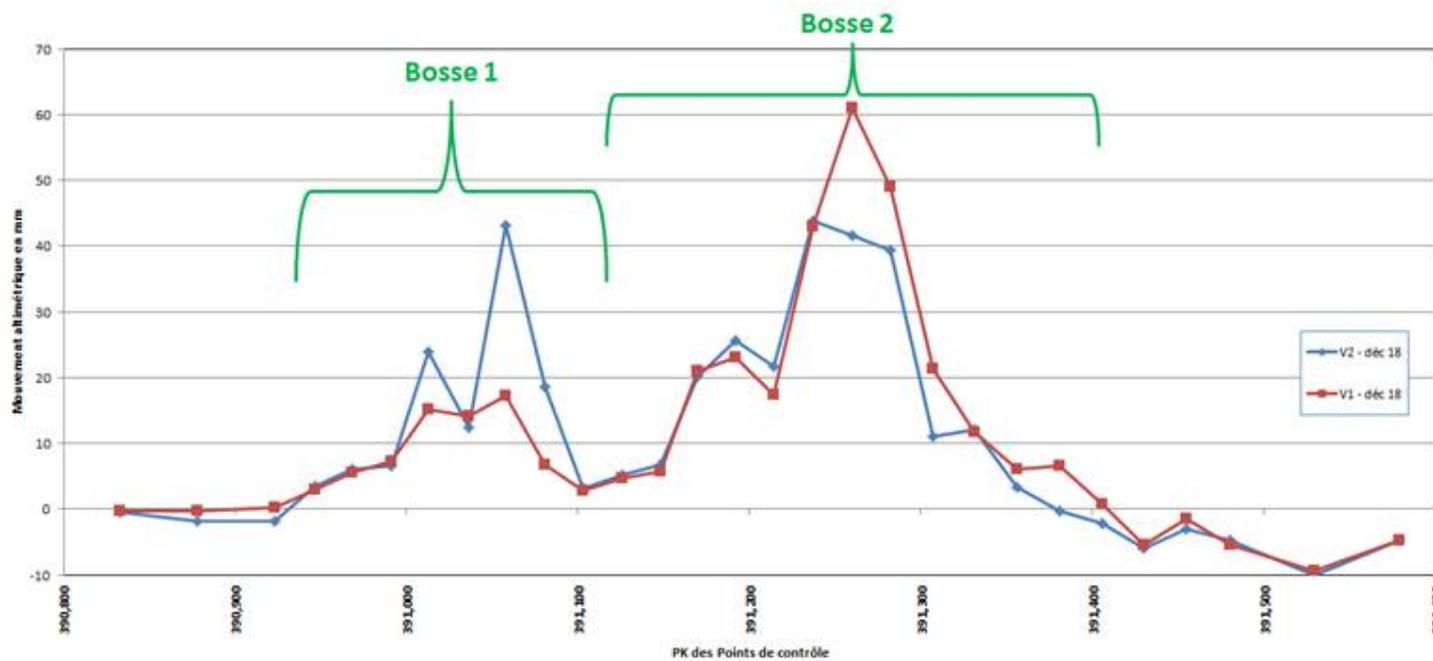
**LGV Est :**  
Gonflement de 60 mm en 3 ans

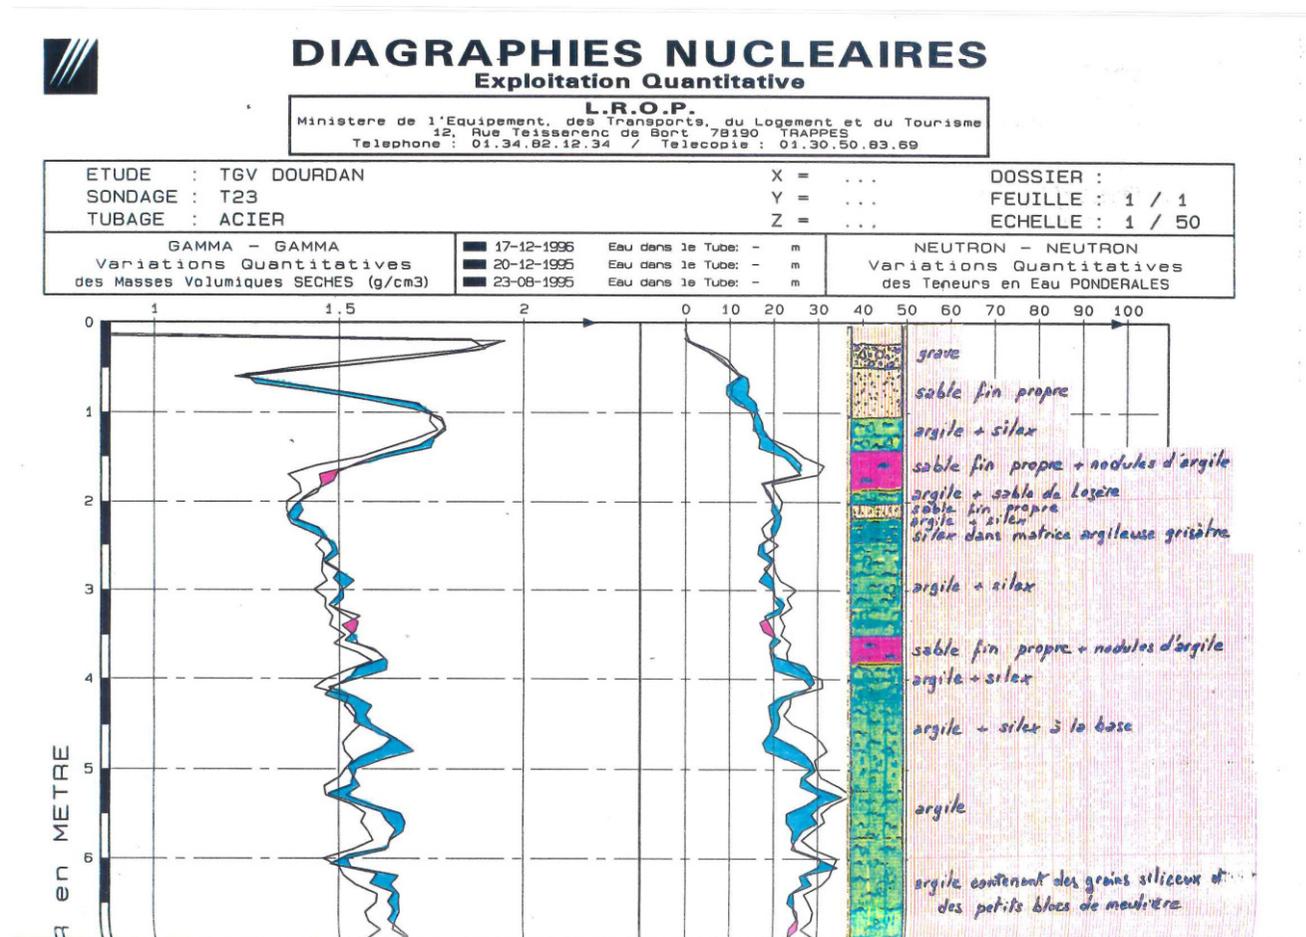
- **Sensibilité hydrique des matériaux des corps de remblais**
  - Suivi des teneurs en eau du corps de remblai et de l'assèchement de celui-ci avec le temps par : **NEUTRON-NEUTRON – GAMA-GAMA et GAMA-RAY**

Diminution de la teneur en eau (en bleu) liée à la mise en place latérale de masques drainants et d'une tranchée drainante

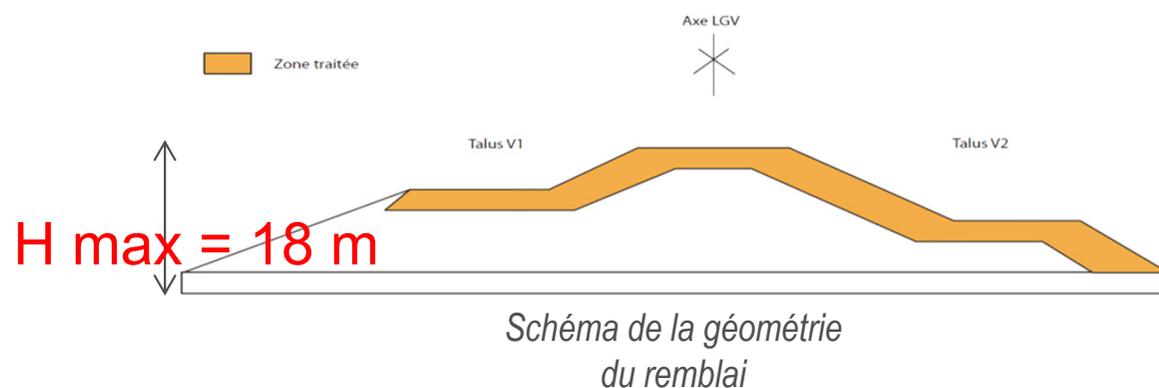
- Bon retour sur la tenue des bords de remblais raidis traités au liant

Malgré des essais dans le cadre d'un stage sur la durabilité des traitements qui montraient une perte de cohésion des matériaux traités (Perron 2012)

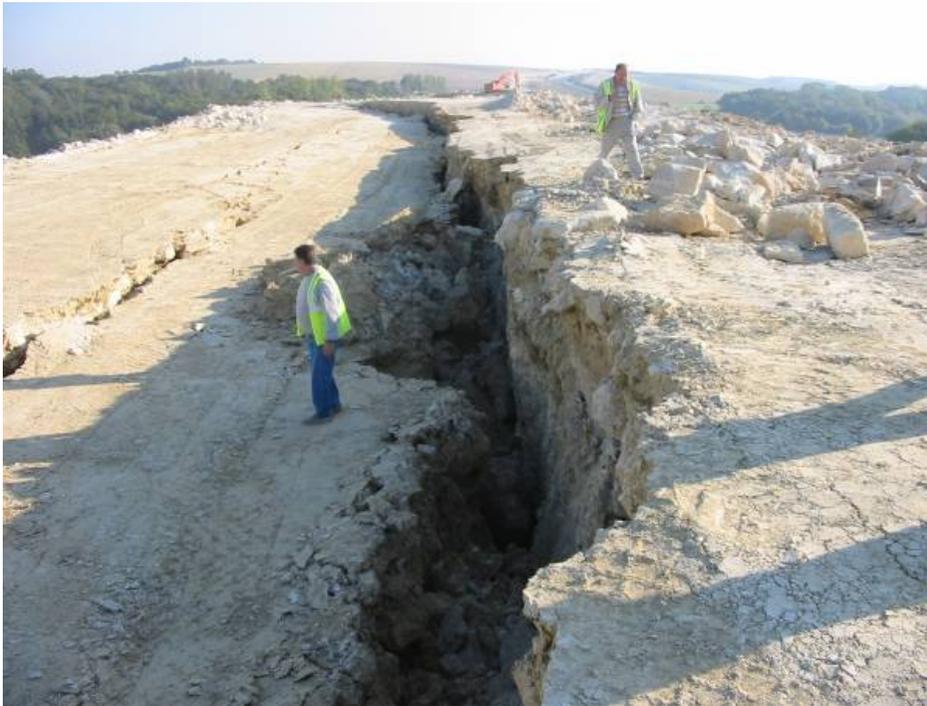
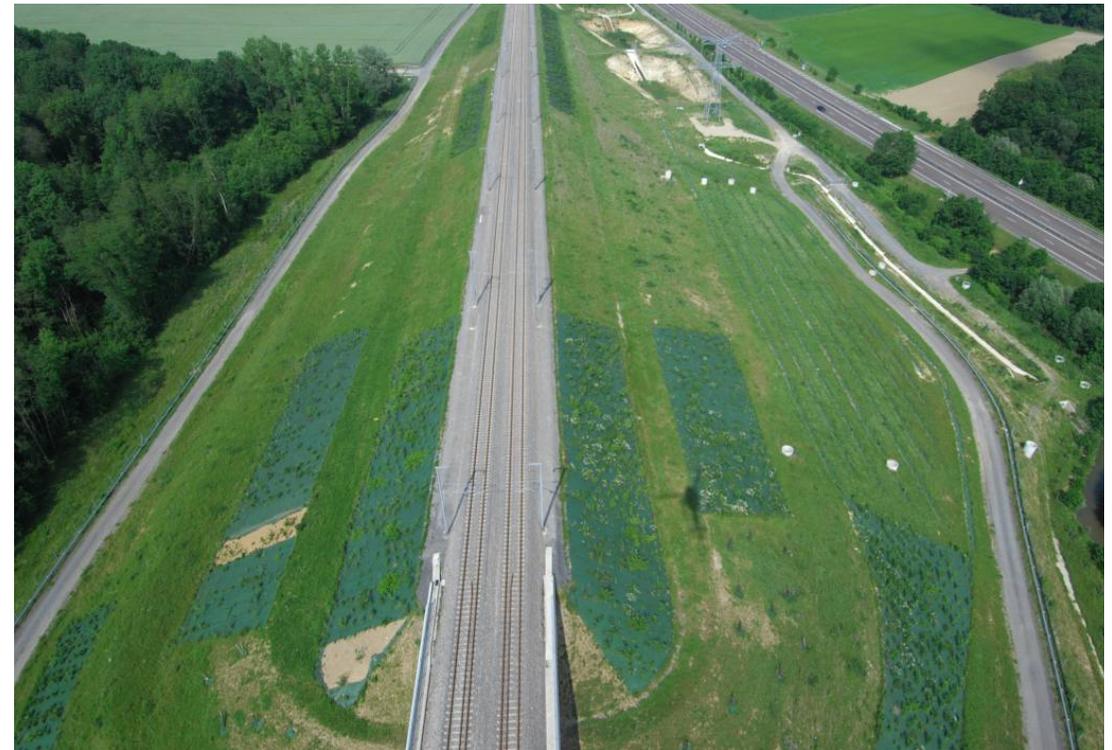
- **Remblai sur sol compressible**

8 remblais sur les 7 LGV ont fait l'objet de tassements hors référentiel dont une rupture de sol support

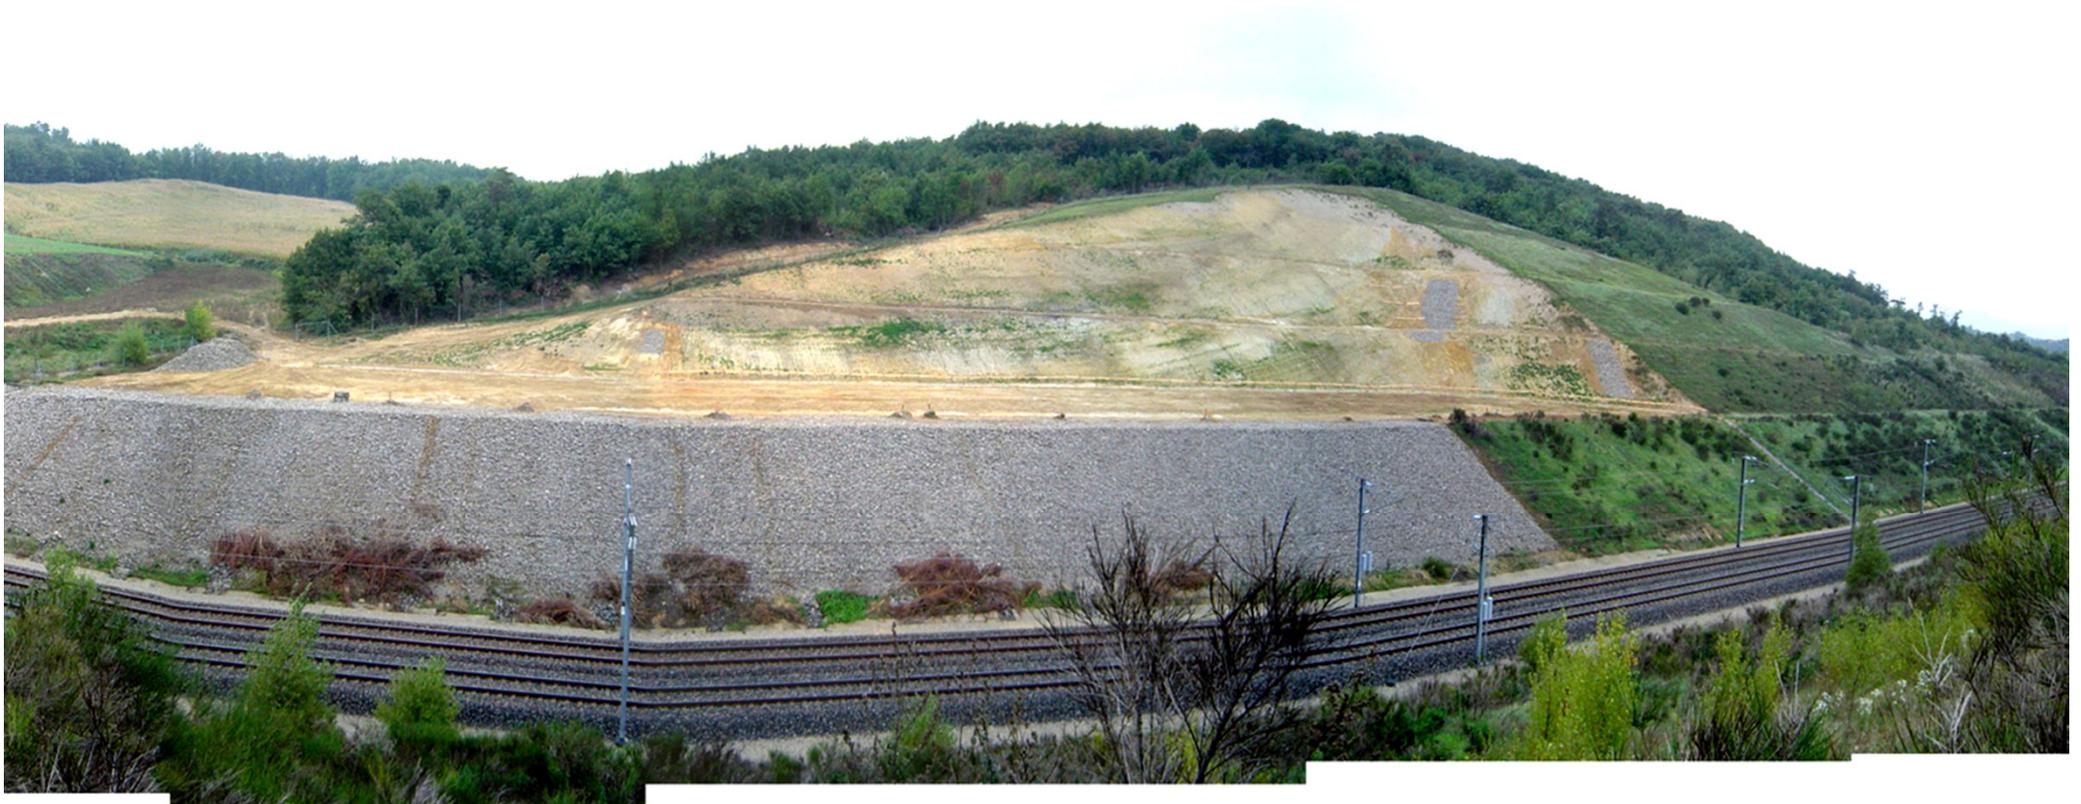
Déblai de 35 m de hauteur

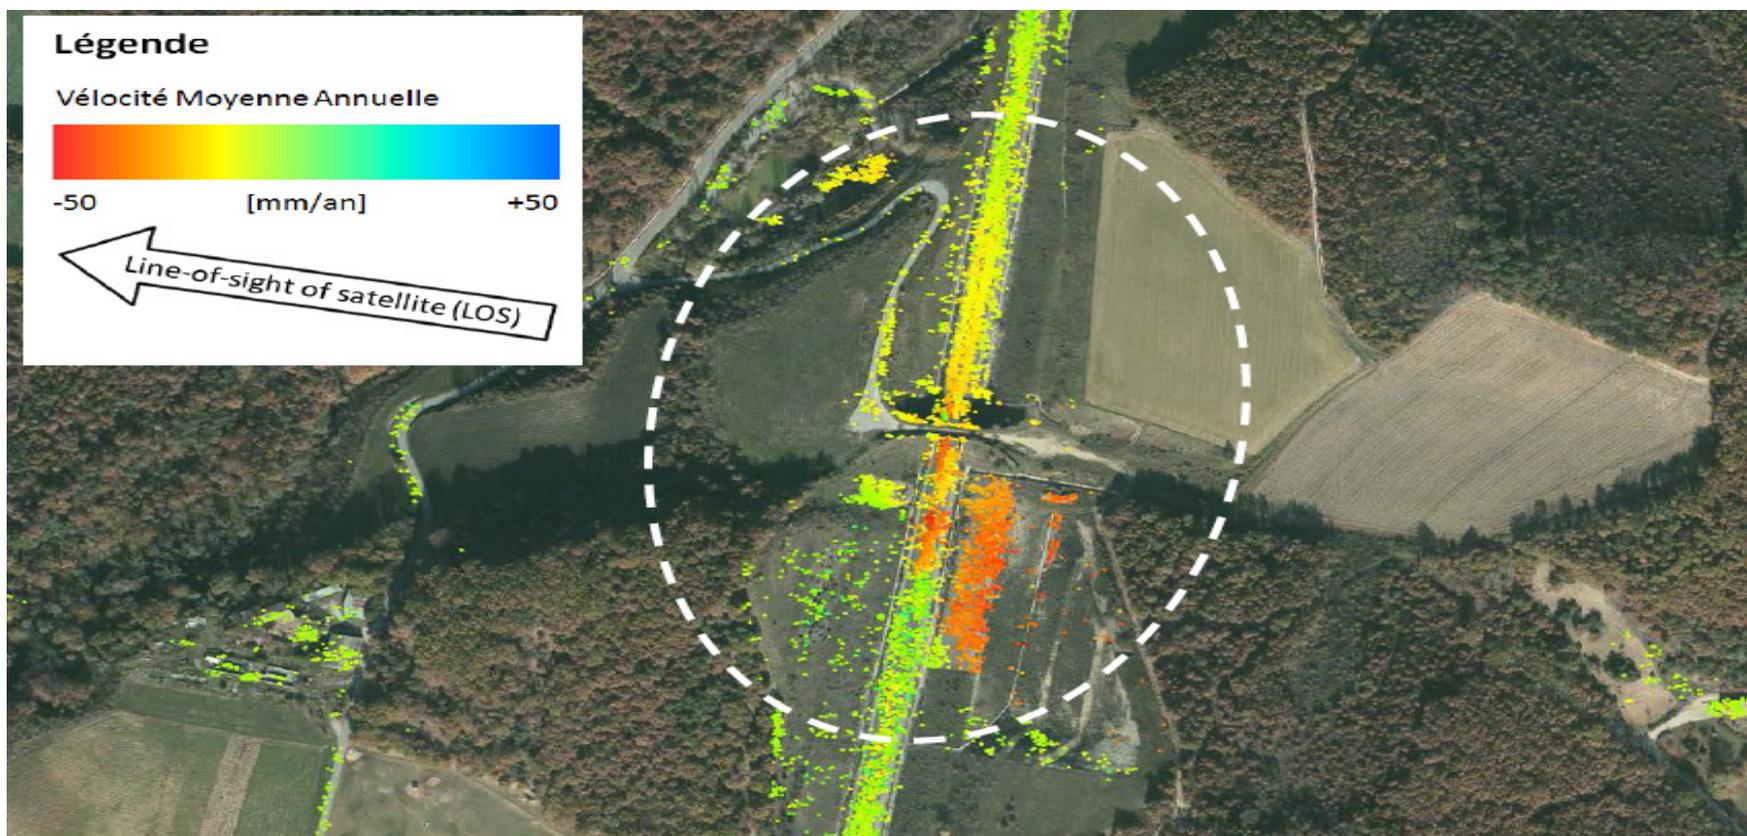
Développement de nouvelles techniques d'aide à la surveillance :

- Interférométrie radar : suivi d'ouvrage actif – test fait en 2006 – puis en 2015
