Demi - journée Scientifique et Technique - 18 octobre 2019

# L'église St Michel de Draguignan : son comportement depuis un demi-siècle

Hassan FARHAT (ARCADIS)

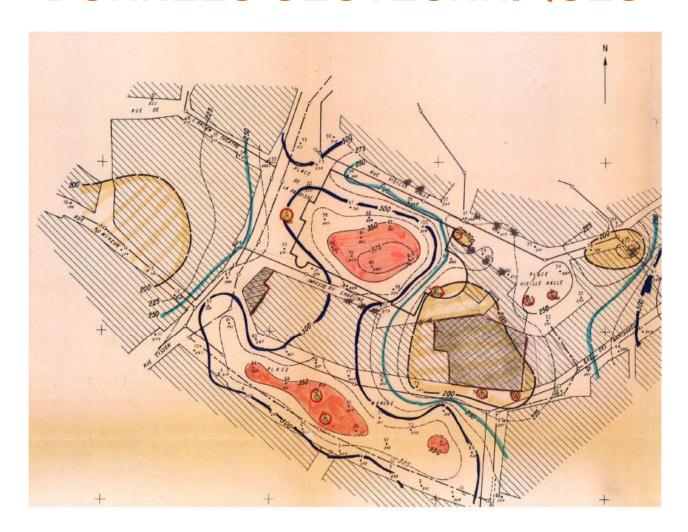
Mesures de 1988

- Contexte géotechnique complexe,
- Variations brutales du niveau du substratum

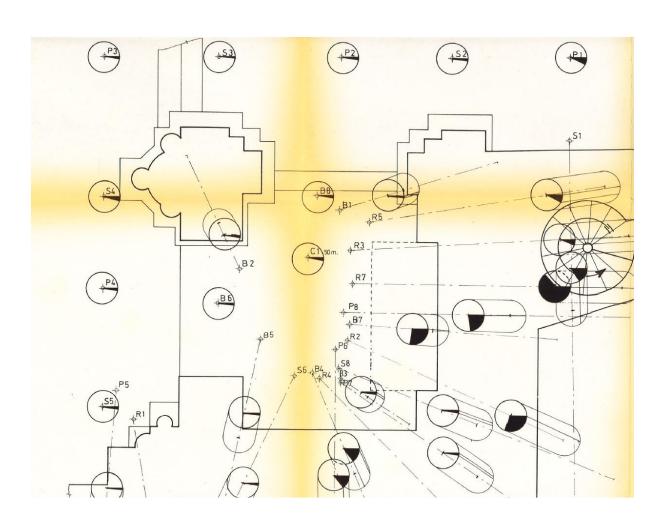
#### **INJECTIONS SOLIDES SOUS LE CLOCHER 1992**

#### 30 forages d'injection au total

- Jusqu'à 20 m : volumes importants autour du pilier sud-est
- De 20 à 40 m : volumes dans la partie médiane

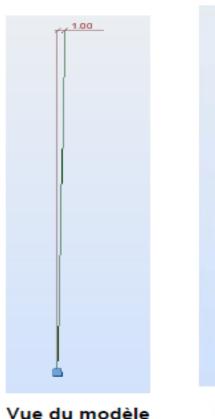
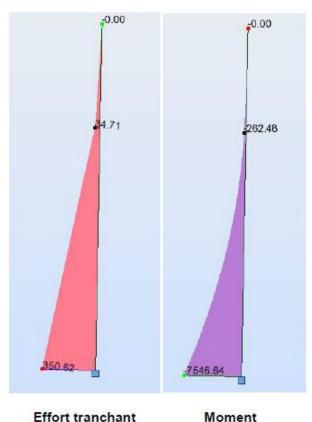
Analyse de la structure sous vent réglementaire – Structure verticale

$\sigma_{N}[MPa]$	σ <sub>м</sub> [MPa]	$\sigma_{\text{totale}} \text{[MPa]}$
0.49	1.77	2.26
0.47	1.62	2.09
0.43	1.40	1.83
0.39	1.19	1.58
0.35	0.99	1.35
0.31	0.82	1.14
0.28	0.66	0.94
0.24	0.53	0.76
0.20	0.40	0.60
0.27	0.70	0.97
0.21	0.50	0.71
0.14	0.34	0.48
0.08	0.22	0.30
0.01	0.14	0.16
	MAX =	2.26

Analyse de la structure avec un déplacement en tête de 1 m (inclinaison de la tour) et vent réglementaire.

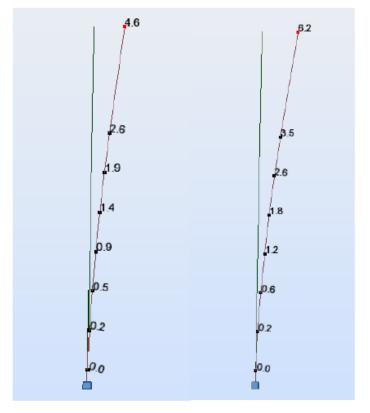
#### Déplacements en cm

Charge du vent majorée – pondération 1.5

Le glissement des pierres : 
$$\frac{T}{N} = 0.41 > 0.39$$

Excès de contrainte de compression :

$$\sigma_{\text{max}}$$
 = 2.9 MPa >  $\sigma_{\text{lim}}$  = 2.8 MPa

Situation qui peut devenir critique
