Ouvrages Fluviaux

De L'intérêt d'instrumenter en continu les tirants d'ancrage

Bakri Basmaji (Cerema) - Alain Le Kouby(Univ-Eiffel) - Maryan Kolanek (VNF)

Neuves Maisons (54) Rupture du soutènement en 2001

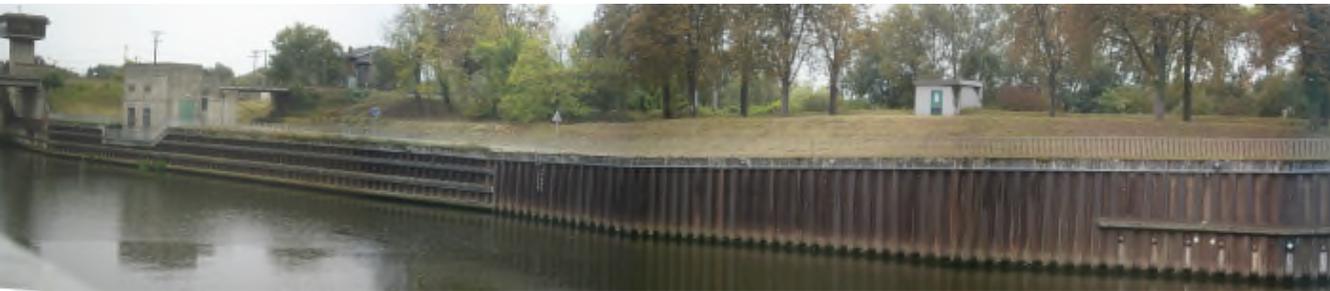
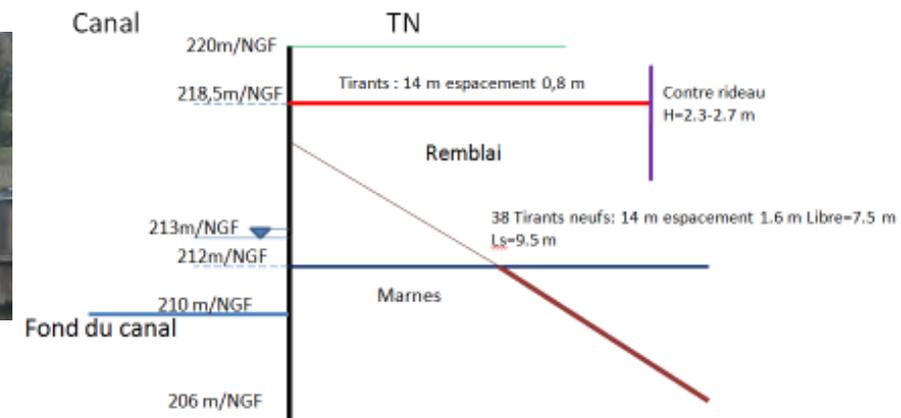
Désordres apparus au cours du mois de décembre 2001

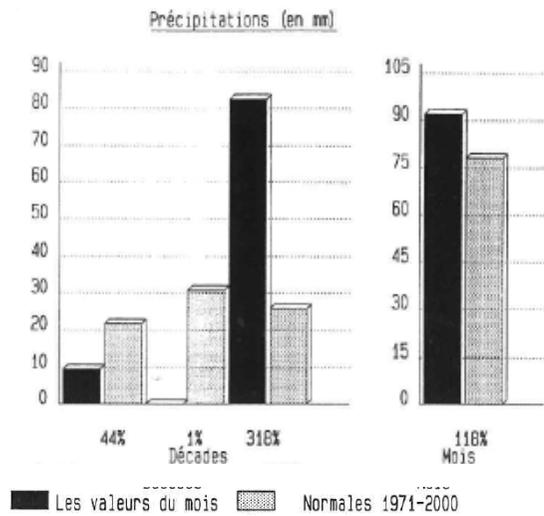
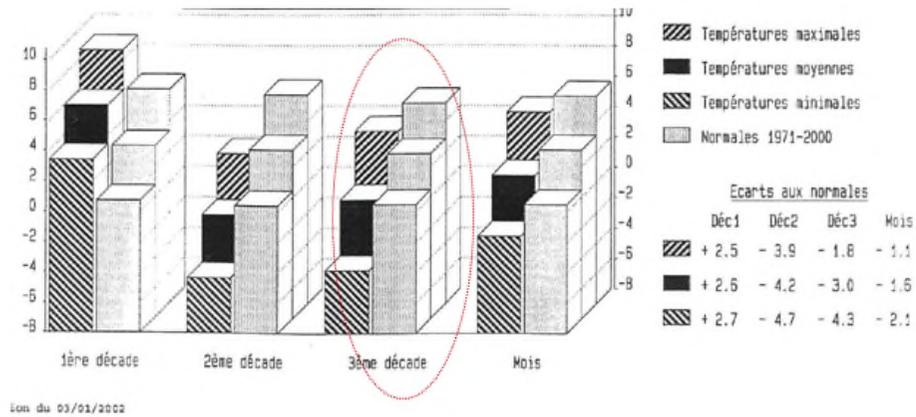
- Conditions météorologiques défavorables: crue importante, suivie d'un épisode de grand froid
- dégradation sur les tirants: forte corrosion
- absence de protection anti-corrosion
- présence de tirants « détendus »: pré-tension défailante ?
- stationnement fréquent et prolongé de poids-lourds chargés (laitiers), à l'aplomb du rideau

Conditions météorologiques défavorables

➤ Températures moyennes décennales et mensuelles (degrés)

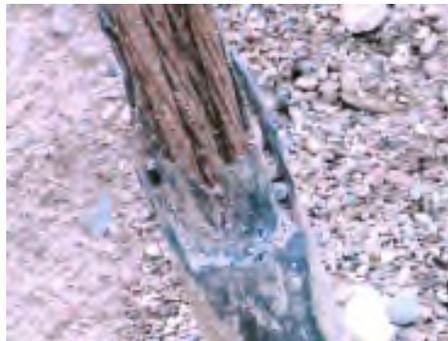
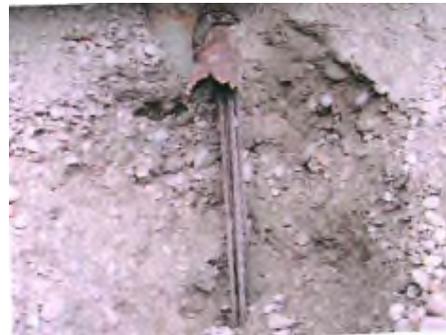
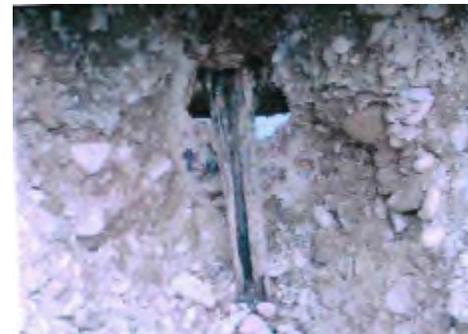
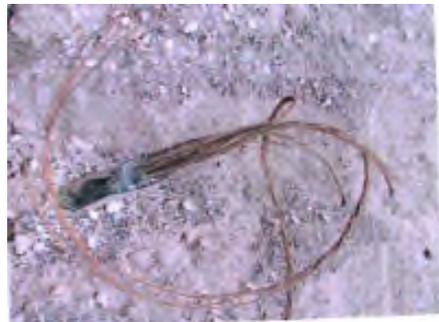
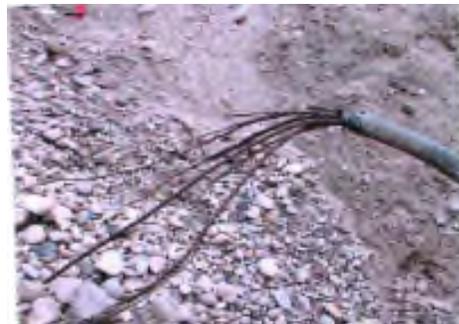
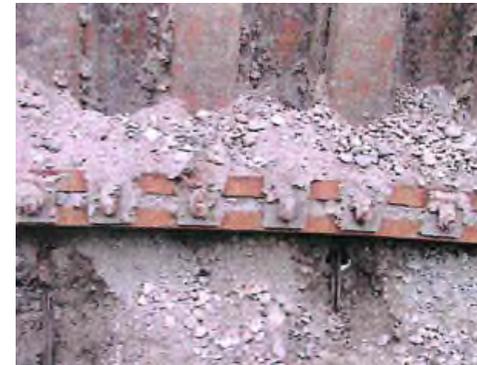
Analyse des causes de ruine : Dégradation sur les tirants

L'examen visuel a montré des torons avec un aspect oxydé et mal enrobé

En conclusion, les caractéristiques des torons étaient sans aucun doute, à l'origine, conformes aux élaborations de l'époque. Les ruptures constatées proviennent sans ambiguïté de dégradations de surface de fils par corrosion suite à une insuffisance de protection induisant des microfissures importantes (jusqu'à 4 à 5 dixième de mm constatés au MEB). Ceci correspond à une réduction des capacités de précontraintes de l'ordre de 50 %. A ce stade, le phénomène de rupture en chaîne est tout à fait plausible.

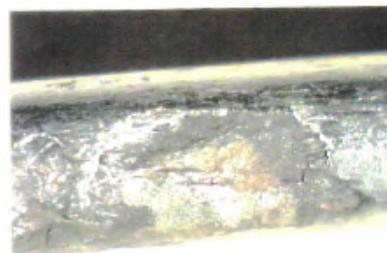
vue de face

Etat initial
