Sécheresse géotechnique et construction,

retours d'expérience

CFMS, CFGI 18 janvier 2007

Catherine Jacquard

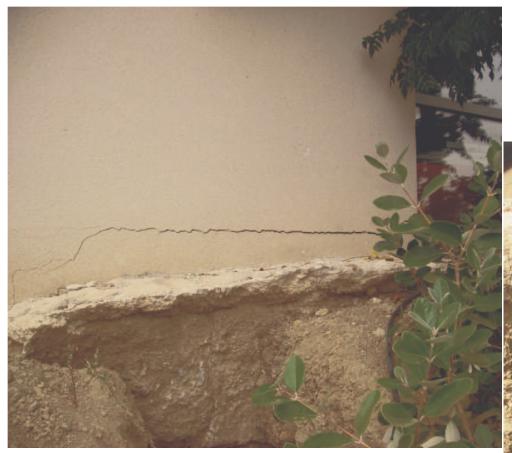
Description sommaire des désordres

- Historique d'apparition
 - Date,
 - Phénomène cyclique
- Relevé des désordres
 - forme
 - Position
 - Ouverture
 - Désaffleure
 - Poinçonnement des plafonds
 - Fermeture des huisseries

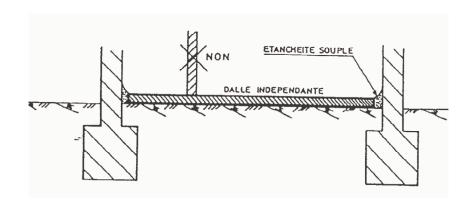
Dallages sur terre-plein à proscrire:

- Dalle flottante désolidarisée des murs:
 - Eviter les cloisons sur dalle ou
 - Laisser un jeu en partie haute (couvre-joint)
- Plancher portée sur vide sanitaire
 - Protection du sol du vide sanitaire par polyane
