**CFMS**

**Mesures CPI Dunkerque**

Dans le Port de Dunkerque 2 glissements sous marins sont intervenus:

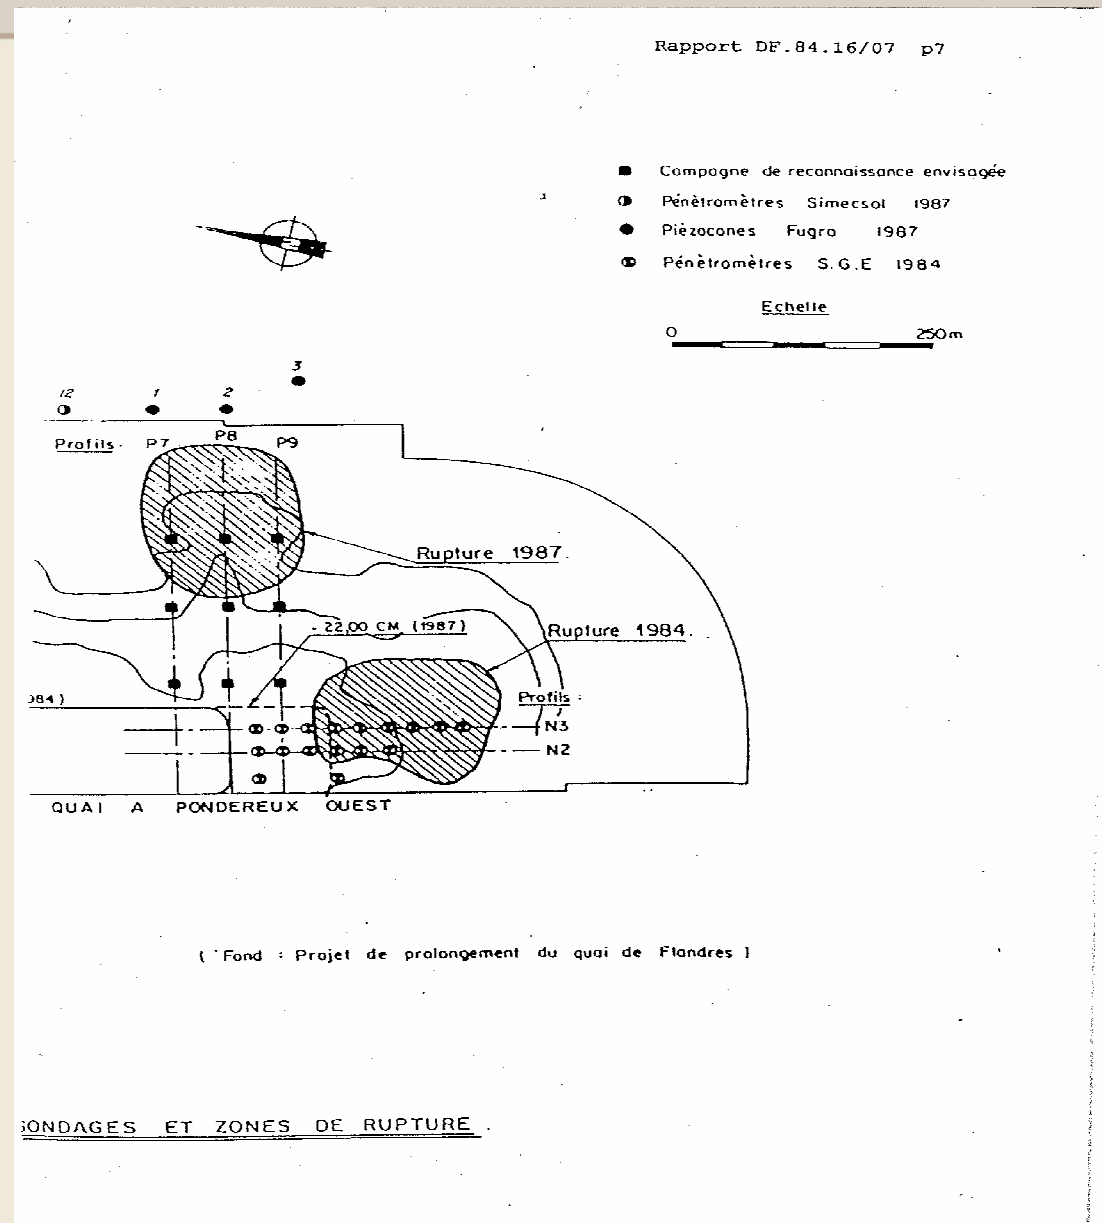
- Reconnaissance faite dans les 2 zones de rupture

- Pour le 1er glissement le dragage était en cours par jetting et semble être à l'origine du glissement

- Pour le 2ème par contre rien n'était en cours et aucun évènement n'a été constaté pour expliquer le déclenchement du glissement

- M. BLONDEAU a étudié cette instabilité (cf RFG n° 37 ) et a montré que très vraisemblablement ces ruptures étaient dues à une liquéfaction des sables lâches situés à la base des limons
- Toutefois le facteur déclenchant n'est pas clairement identifié

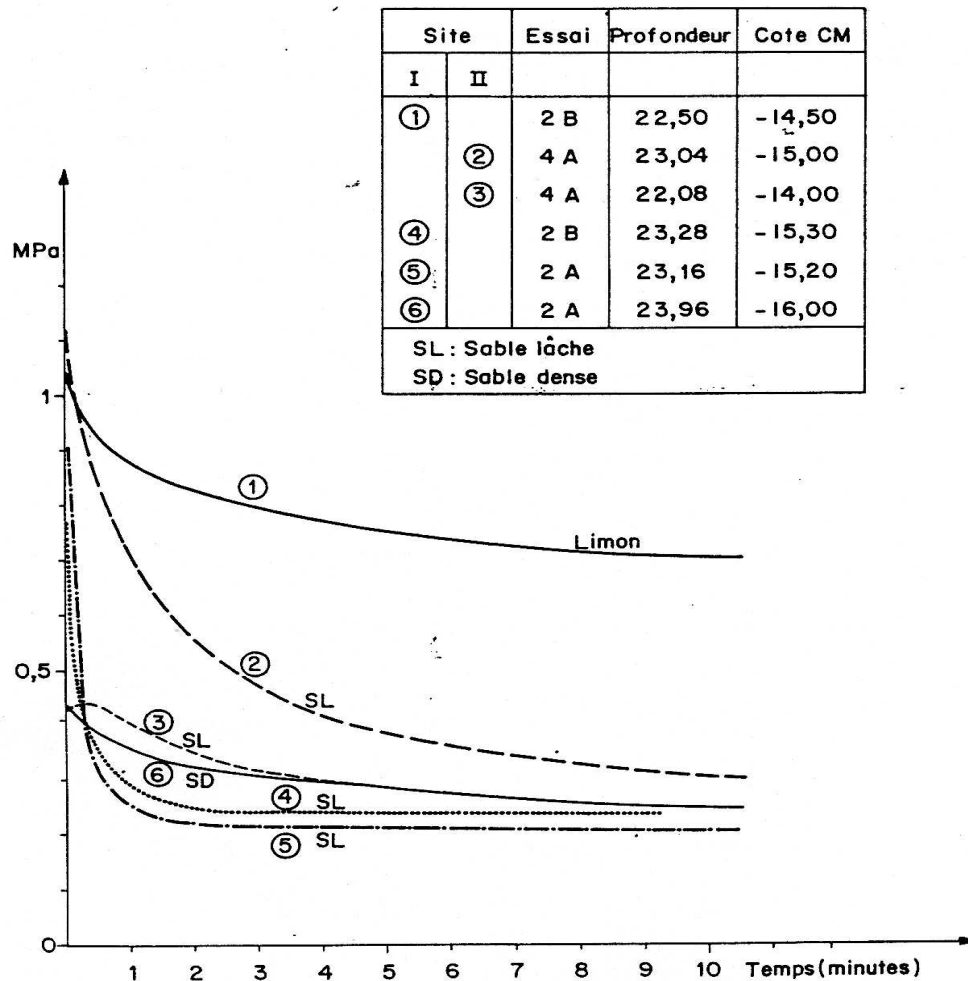
Extrait rapport M. BLONDEAU  
essais de dissipation

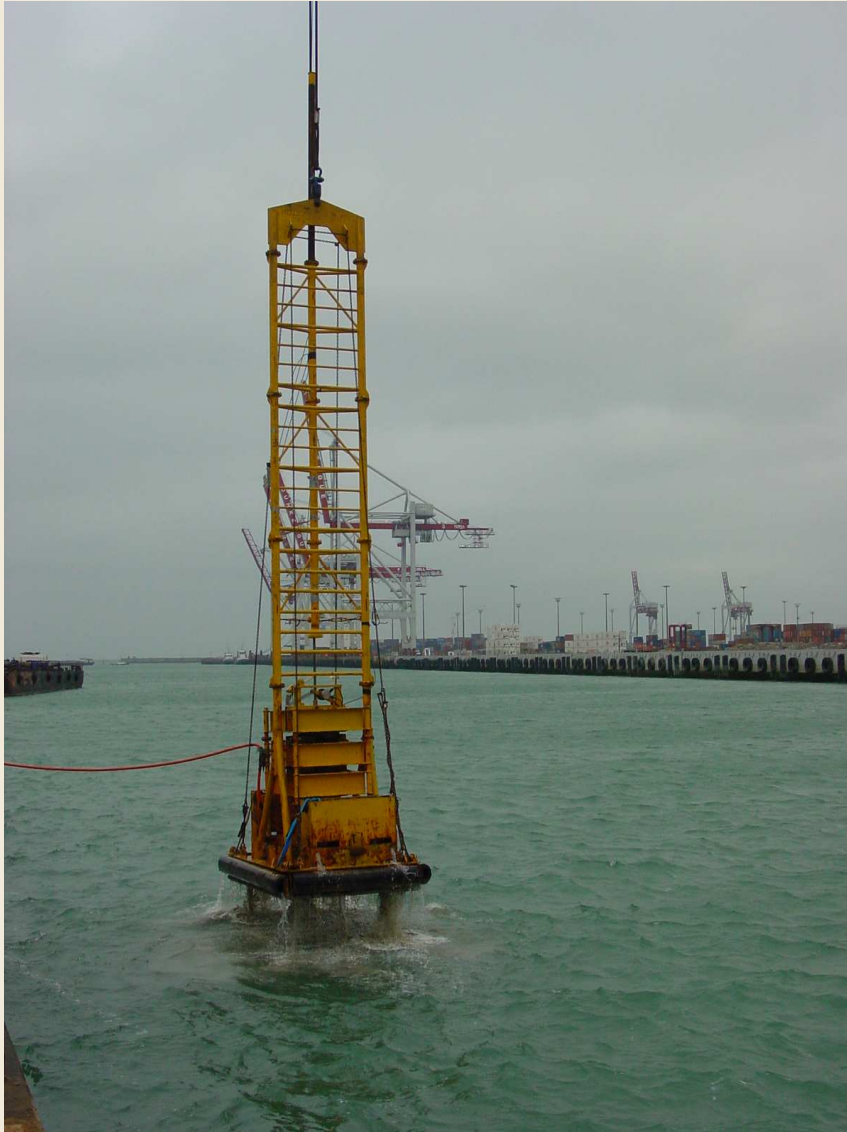
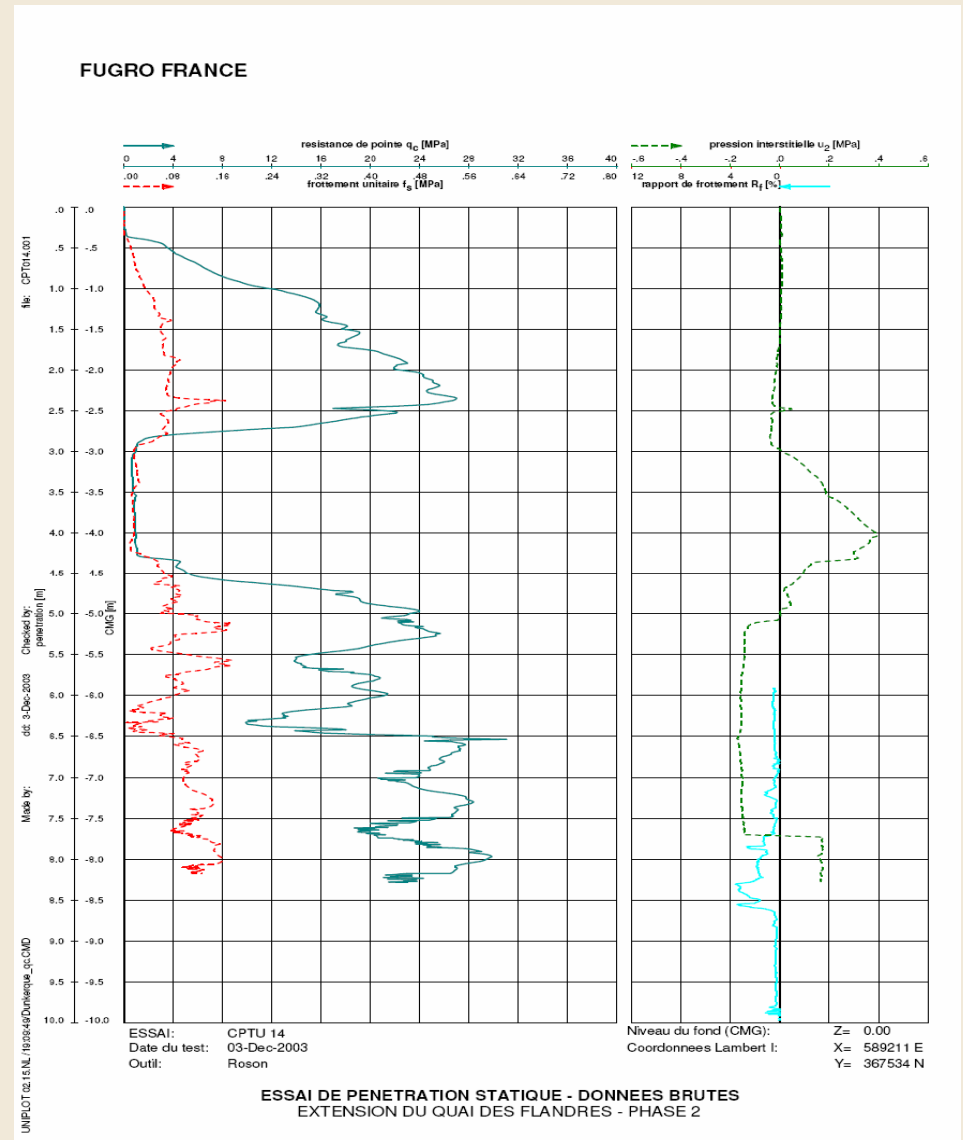
# Essais CPT en Mer Bâti de fond « ROSON »

- Les 2 couches de sables ont des perméabilités comparables
- mais la couche de Sable inférieur est captive et a donc un coefficient d'emmagasinement très faible

- En conséquence la nappe des Sables inférieurs suit la marée avec pratiquement aucun retard
- Par contre, et ceci de façon contraire à toute attente, la nappe des Sables Supérieurs est a priori totalement déphasée par rapport à la marée
