Tempête XYNTHIA du 28 février 2010
Diagnostic des désordres sur les ouvrages
en CHARENTE MARITIME (17) et GIRONDE (33)

CETE
du Sud-Ouest

DIAGNOSTIC DU LITTORAL PAR HELICOPTERE

DIAGNOSTIC DE DIGUE PAR HELICOPTERE
DESCRIPTION DES DESORDRES

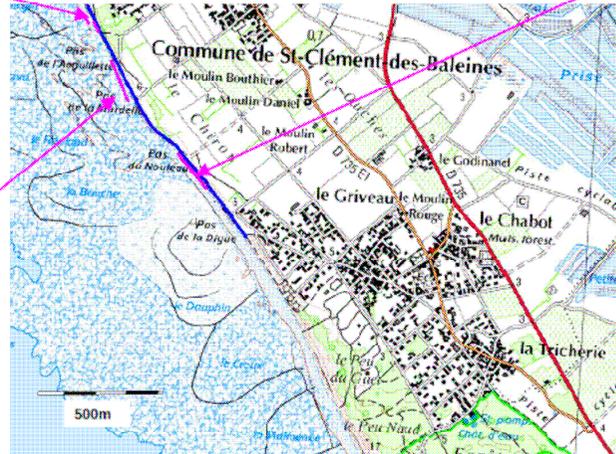
Rupture de la digue du Nouveau
Station 38 - photo 97
Prise de vue à 10 m d'altitude de la digue du Nouveau

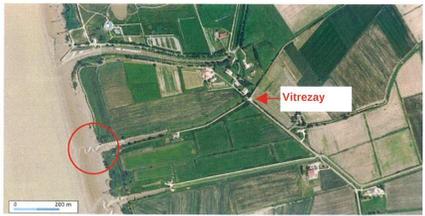
Localisation des désordres

Digue en terre montrant une réparation récente au niveau de l'estey sur la rive Nord (rupture supposée d'environ 20 m de large). La rive Sud de l'estey est protégée par des pieux bois mais la digue est érodée en pied à l'arrière des pieux bois.

Érosion en pied de digue sur les rives de l'estey + réparation indiquant une rupture récente

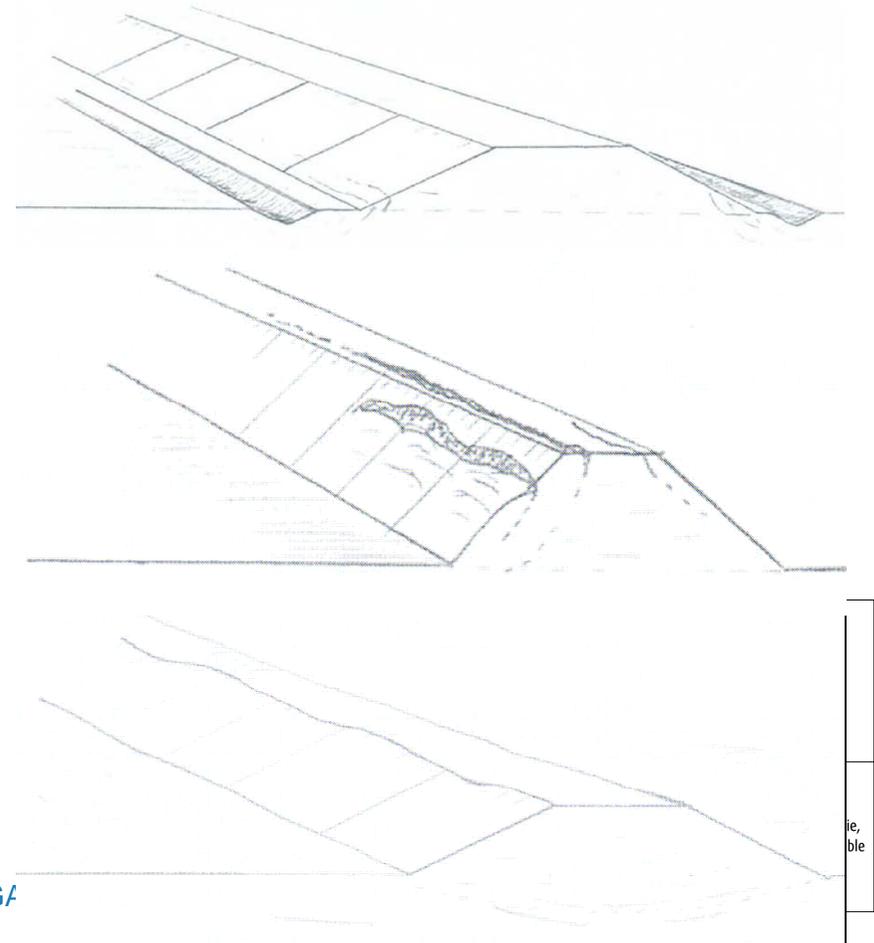
Déformations lentes de la digue:

- affaissements en pied de digue
- affaissements ponctuels liés au corps de digue
- fissures longitudinales en crête de digue
- affaissements liés aux sols supports

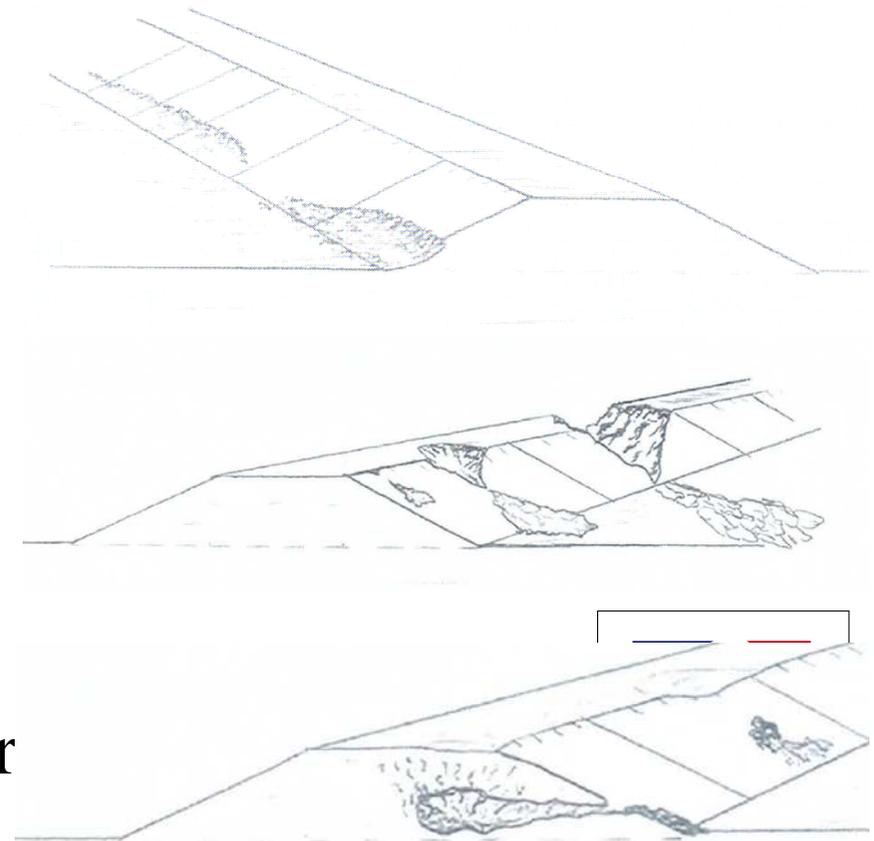
Déformations **rapides** de la digue (érosion, affouillement) *Jusqu'à la rupture:*

- l'érosion externe côté mer
- l'érosion externe côté terre
- les terriers d'animaux fouisseur
